ผลการปฏิบัติตามมาตรการ ติดตามตรวจสอบคุณภาพสิ่งแวดล้อม

ฉบับประจำเดือน มกราคม - มิถุนายน 2568

รายงานการศึกษาผลกระทบสิ่งแวดล้อมโครงการ NORTH PARK PLACE ได้กำหนดมาตรการติดตามตรวจสอบผลกระทบสิ่งแวดล้อม 2 ด้านนี้คุณภาพสิ่งแวดล้อม (ตารางที่ 3-1)

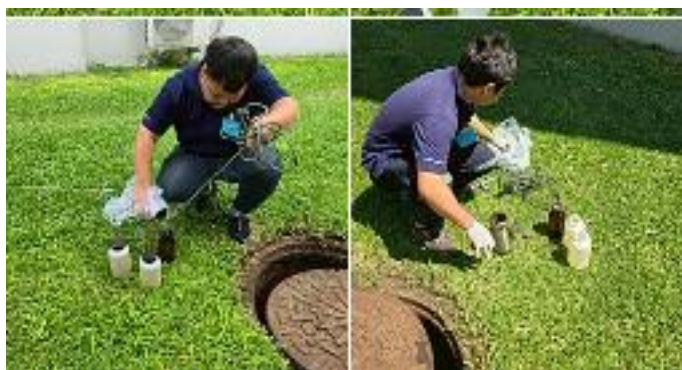
ภาพ 3 - 1 การเก็บตัวอย่างน้ำ

3.2 น้ำทิ้งจากอาคาร ก่อน ระบบบำบัด (Influent) ส่วนใหญ่มีลักษณะเป็นสีเหลืองขุ่นมีตะกอนเล็กน้อย (Appearance)

3.3 น้ำทิ้งจากอาคาร หลัง ระบบบำบัด (Effluent) ในช่วง 3 เดือนแรก น้ำทิ้ง มีลักษณะเป็นสีเหลืองใสมีตะกอนเล็กน้อย และช่วง 3 เดือน หลัง โครงการปรับแก้ไขมีผลให้คุณภาพน้ำที่ดีขึ้นเป็นลักษณะเหลืองใสไม่มีตะกอน (Appearance และ ตารางที่ 3-4)

- (1) ล้างบ่อดักตะกอนและจัดทำที่กั้น ไม่ให้ตะกอนหลุดออกไป
- (2) ล้างบ่อฆ่าเชื้อ
- (3) ล้างบ่อระบายน้ำเสีย (บ่อสุดท้ายหลังระบบบำบัด ก่อนปล่อยออกจากคอนโด)
- (4) 4. เติม EM ในบ่อดักไขมันและบ่อเกรอะ
