บทที่ 2

การปฏิบัติตามมาตรการป้องกัน และแก้ไขผลกระทบสิ่งแวดล้อม

2.1 การติดตามตรวจสอบผลการปฏิบัติตามมาตรการป้องกันและแก้ไขผลกระทบสิ่งแวดล้อม

ตารางที่ 2.2-1 ผลการปฏิบัติตามมาตรการป้องกันและแก้ไขผลกระทบสิ่งแวดล้อม (ระยะดำเนินการ) โครงการโรงงานผลิตกรดไนตริกส่วนขยาย
 ของ บริษัท ไนเตรทไทย จำกัด ระหว่างเดือนมกราคม-มิถุนายน 2568

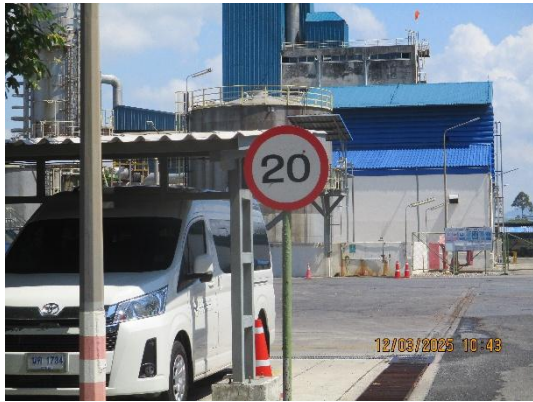
3. การจราจรและคมนาคมขนส่ง - กำหนดให้ยานพาหนะที่เข้าสู่ภายในพื้นที่โรงงาน TNC ใช้ความเร็วสูงสุด ไม่เกิน 20.0 กม./ชม. ในขณะที่พื้นที่ด้านนอกโรงงานซึ่งอยู่ในเขตประกอบการอุตสาหกรรมทีพีไอ นั้น กำหนดให้ยานพาหนะใช้ความเร็วไม่เกิน 40.0 กม./ชม. ส่วนพื้นที่ที่นอกเหนือจากที่ระบุข้างต้นนั้น กำหนดให้ยานพาหนะใช้ความเร็วไม่เกิน 90.0 กม./ชม. (เป็นไปตามข้อกำหนดตามกฎหมายฉบับที่ 5 และฉบับที่ 6 พ.ศ. 2522 ตามพระราชบัญญัติการจราจรทางบก) - จัดให้มีแสงสว่างพอเพียงและติดตั้งป้ายสัญลักษณ์แสดงขอบเขตพื้นที่ที่มีการขนถ่ายสินค้าเพื่อให้เกิดความปลอดภัยในระหว่างการขนถ่ายสินค้า	 - พื้นที่โครงการ - พื้นที่โครงการ	 - โครงการจำกัดความเร็วของยานพาหนะทุกคันที่วิ่งเข้าสู่พื้นที่โครงการไม่เกิน 20 กิโลเมตร/ชั่วโมง สำหรับพื้นที่นอกโรงงานที่อยู่ในเขตประกอบการอุตสาหกรรมไออาร์พีซี (ชื่อเดิม คือ ทีพีไอ) กำหนดความเร็วไว้ไม่เกิน 40 กิโลเมตร/ชั่วโมง และพื้นที่นอกเหนือจากที่ระบุข้างต้นความเร็วไม่เกินตามที่กฎหมายกำหนด นอกจากนี้โครงการมีการตรวจความพร้อมของยานพาหนะ ตลอดจนคนขับรถต้องผ่านการอบรมการขับขี่ปลอดภัยจากทางโครงการก่อนและมีการสุ่มตรวจแอลกอฮอล์รวมถึงสุ่มตรวจสารเสพติดในปัสสาวะ ถ้าสุ่มพบจะดำเนินการแจ้งไปยังบริษัทขนส่งและคิดค่าปรับจากบริษัทขนส่งนั้น - โครงการได้ติดตั้งหลอดไฟส่องสว่างอย่างเพียงพอ พร้อมทั้งสัญลักษณ์แสดงขอบเขตบริเวณที่มีการขนถ่ายสินค้าและป้ายเตือนเพื่อความปลอดภัยจากการขนถ่ายสินค้า	 - - -	 - ภาคผนวก 14ก เอกสารการอบรมพนักงานขับรถ - ภาคผนวก 15ก บันทึกการสุ่มตรวจวัดแอลกอฮอล์และสารเสพติดในปัสสาวะ - ภาคผนวก 16ก เอกสารการตรวจสอบยานพาหนะ - รูปที่ 8 ป้ายจำกัดความเร็วภายในพื้นที่โครงการ - รูปที่ 9 ไฟส่องสว่างภายในพื้นที่โครงการ - รูปที่ 10 ขอบเขตพื้นที่ที่มีการขนถ่ายสินค้า

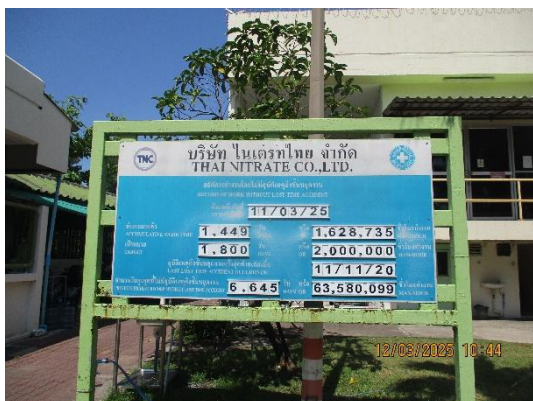
รูปที่ 11 ป้ายสถิติความปลอดภัย

3. การจราจรและคมนาคมขนส่ง (ต่อ) - ทำการจดบันทึกสถิติอุบัติเหตุและกำหนดให้อยู่ในรายการ สอบสวนอุบัติเหตุ	- พื้นที่โครงการ	- การบันทึกสถิติอุบัติเหตุ ทางโครงการกำหนดให้อยู่ใน รายการสอบสวนอุบัติเหตุ ซึ่งระหว่างเดือนมกราคม- มิถุนายน 2568 ไม่พบอุบัติเหตุถึงขั้นหยุดงานภายในพื้นที่ โครงการ	-	- ภาคผนวก 17ก บันทึก สถิติการเกิดอุบัติเหตุฯ - รูปที่ 11 ป้ายสถิติความ ปลอดภัย

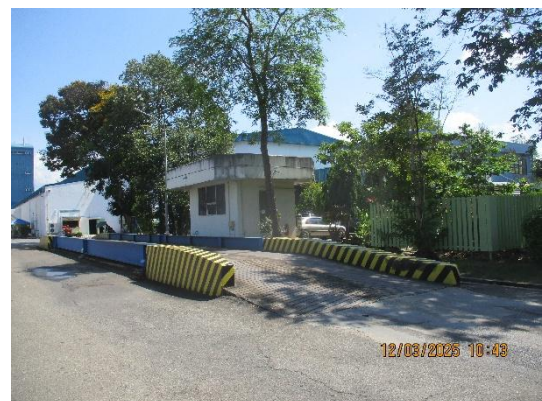
รูปที่ 12 พื้นที่ซึ่งน้ำหนักรถบรรทุก

- กำหนดน้ำหนักในการบรรทุกเป็นไปตามที่กฎหมายกำหนด เช่น รถบรรทุกสิบล้อต้องมีน้ำหนักบรรทุกรวมไม่เกิน 26,000.0 กก. (พระราชบัญญัติทางหลวง พ.ศ. 2546)	- พื้นที่โครงการ	- โครงการมีการกำกับให้ผู้ขับรถบรรทุกปฏิบัติตามกฎหมาย อย่างเคร่งครัด รวมทั้งจัดให้มีจุดชั่งน้ำหนักรถบรรทุก บริเวณก่อนออกนอกพื้นที่โครงการ	-	- รูปที่ 12 พื้นที่ชั่งน้ำหนัก รถบรรทุก

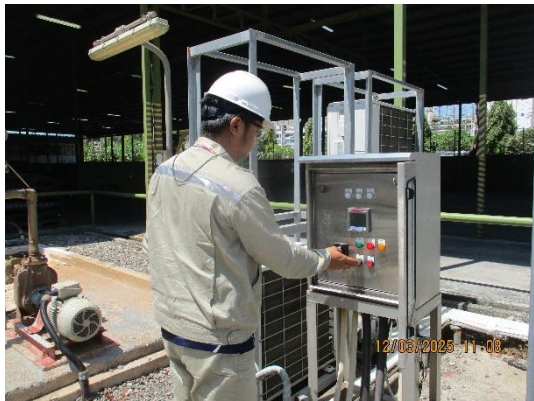
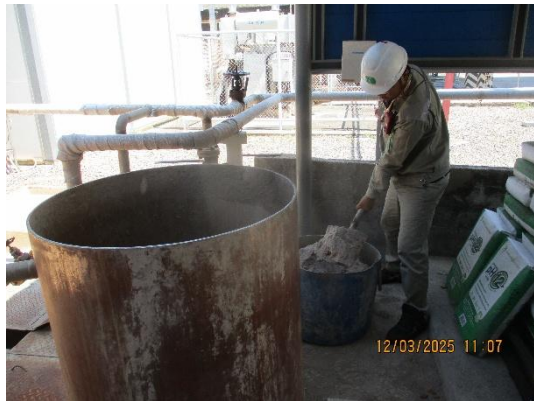
รูปที่ 13 พนักงานตรวจสอบปริมาณปูนขาวในบ่อ Holding Basin

■ เมื่อระบบต่างๆ เริ่มทำงานได้ตามปกติ สูบน้ำทิ้งจาก บ่อพักน้ำผ่านเข้าสู่ Limestone ในบ่อ Holding Basin อีกครั้งหนึ่ง เพื่อปรับสภาพให้เป็นกลาง	- พื้นที่โครงการ	■ มีการสูบน้ำทิ้งจาก Buffer Pond ผ่านเข้าสู่ Limestone ใน Holding Basin อีกครั้งหนึ่งเพื่อปรับสภาพให้เป็นกลาง	-	-
■ ถ้าปริมาณของหินปูนมีไม่เพียงพอในการทำ Neutralize ให้เพิ่มประสิทธิภาพในการทำ Neutralize โดยการเติม ปูนขาว	- พื้นที่โครงการ	■ ทางโครงการใช้ปูนขาว ในการ Neutralize เพื่อเพิ่มประสิทธิภาพใน การทำ Neutralize	-	-

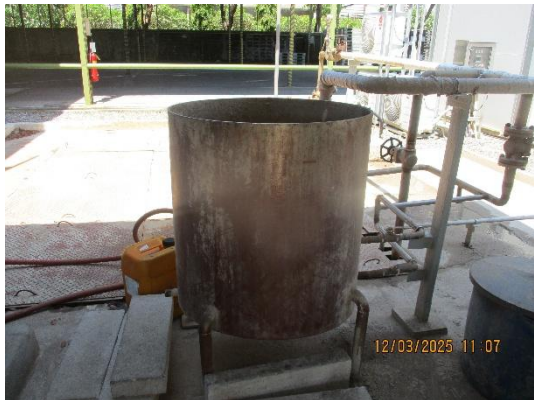
4. การบำบัดน้ำเสีย (ต่อ) - ทางโครงการจะต้องทำการควบคุมปริมาณน้ำทิ้งที่เกิดจากกระบวนการผลิตของโรงงานที่ออกจากบ่อ Holding Basin ส่วนที่ 2 ให้มีปริมาณไม่สูงเกินกว่า 35.0 ลบ.ม./วัน เพื่อรวบรวมเข้าสู่บ่อพักน้ำบ่อที่ 2 สำหรับนำไปใช้ในการรดน้ำต้นไม้และพื้นที่สีเขียวที่มีอยู่ภายในและภายนอกโรงงานต่อไป	- พื้นที่โครงการ	- โครงการมีการควบคุมปริมาณน้ำทิ้งที่ออกจากบ่อ Holding Basin ส่วนที่ 2 ไม่ให้สูงเกิน 35.0 ลบ.ม./วัน เพื่อรวบรวมเข้าสู่บ่อพักน้ำบ่อที่ 2 และนำไปใช้รดน้ำต้นไม้ภายในโครงการทุกวัน	-	- รูปที่ 14 บ่อ Holding Basin - รูปที่ 15 บ่อพักน้ำ - รูปที่ 16 แนวท่อรดน้ำต้นไม้

- ในกรณีที่มีปริมาณน้ำทิ้งในบ่อพักน้ำบ่อที่ 2 มีปริมาณสูงเกินปริมาณการเก็บกักของบ่อ (ซึ่งเป็นบ่อขนาดความจุ 1,000 ลบ.ม. มีระยะเวลาในการเก็บกักน้ำได้นาน 29 วัน) จะต้องทำการระบายน้ำทิ้งที่ระบายออกจากบ่อ Holding Basin ส่วนที่ 2 (ซึ่งเป็นน้ำทิ้งที่มีคุณภาพอยู่ในเกณฑ์มาตรฐานน้ำทิ้งจากโรงงานอุตสาหกรรม) ลงสู่รางระบายน้ำเพื่อรวบรวมและระบายลงสู่บ่อพักน้ำรวมของเขตประกอบการฯ เพื่อระบายลงสู่ทะเลต่อไป โดยจะต้องดำเนินการภายใต้กรอบเงื่อนไข ดังนี้	- พื้นที่โครงการ	- ในช่วงเดือนมกราคม-มิถุนายน 2568 ปริมาณน้ำทิ้งในบ่อพักน้ำบ่อที่ 2 มีปริมาณ 400 ลูกบาศก์เมตร ทั้งนี้ หากน้ำทิ้งในบ่อพักน้ำบ่อที่ 2 มีปริมาณสูงเกินการเก็บกักของบ่อ (1,000 ลบ.ม.) ทางโครงการจะทำการระบายน้ำทิ้งที่ระบายออกจากบ่อ Holding Basin ส่วนที่ 2 (ซึ่งมีคุณภาพอยู่ในเกณฑ์มาตรฐาน) ลงสู่รางระบายน้ำเพื่อรวบรวมและระบายลงสู่บ่อพักน้ำรวมของเขตประกอบการฯ เพื่อระบายลงสู่ทะเลต่อไป โดยดำเนินการภายใต้เงื่อนไขตามที่มาตรการกำหนดไว้ทุกประการ	-	- รูปที่ 14 บ่อ Holding Basin - รูปที่ 15 บ่อพักน้ำ

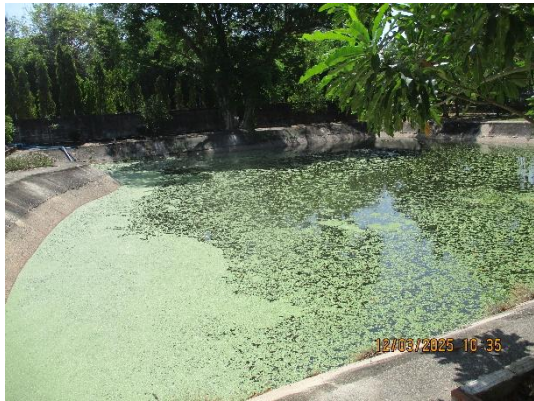
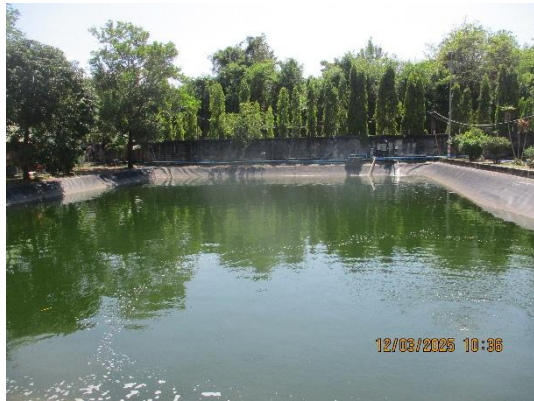
บ่อพักน้ำ บ่อที่ 1	บ่อพักน้ำ บ่อที่ 2
รูปที่ 15 บ่อพักน้ำ

4. การบำบัดน้ำเสีย (ต่อ) - เพื่อเป็นการป้องกันปัญหาการเกิดปัญหา Algae Bloom ในบ่อพักน้ำบ่อที่ 1 และ 2 ทางโครงการจะต้องดำเนินการตามมาตรการป้องกันและลดผลกระทบ ดังนี้ ■ จะต้องทำการนำน้ำทิ้งที่เก็บกักไว้ในบ่อพักน้ำบ่อที่ 2 ไปใช้ประโยชน์ในการรดน้ำต้นไม้และพื้นที่สีเขียวอย่างสม่ำเสมอโดยไม่เก็บกักน้ำทิ้งดังกล่าวไว้ในบ่อเป็นระยะเวลานานเกินไป	- พื้นที่โครงการ	- โครงการมีการนำน้ำทิ้งที่เก็บกักไว้ในบ่อพักน้ำบ่อที่ 2 มาใช้ประโยชน์ในการนำโปรดน้ำต้นไม้ภายในพื้นที่โครงการ และจัดให้มีเจ้าหน้าที่คอยควบคุมคุณภาพน้ำให้อยู่ในเกณฑ์มาตรฐานกำหนดตลอดระยะเวลาดำเนินการ	-	- รูปที่ 15 บ่อพักน้ำ - รูปที่ 16 แนวท่อรดน้ำต้นไม้
■ จัดให้มีเจ้าหน้าที่ดูแลและตรวจสอบบ่อพักน้ำทิ้งทั้ง 2 บ่ออย่างสม่ำเสมอและหมั่นเก็บกวาดสิ่งสกปรกที่ลอยอยู่บนผิวน้ำออกเป็นประจำวัน	- พื้นที่โครงการ	- โครงการมีการตรวจสอบบ่อพักน้ำทิ้งโดยเก็บกวาดสิ่งสกปรกที่ลอยอยู่บนผิวน้ำเป็นประจำทุกวัน และดำเนินการล้างทำความสะอาดบ่อเป็นประจำทุกปี	-	- รูปที่ 15 บ่อพักน้ำ

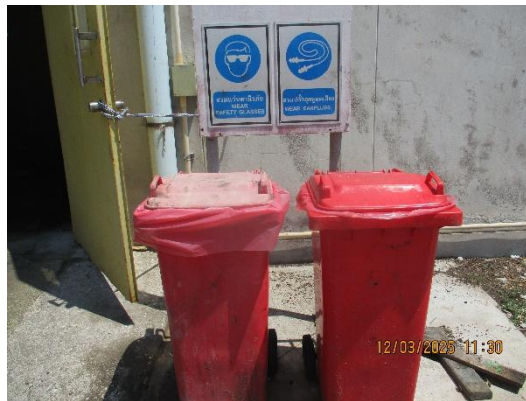
รูปที่ 17 ถังรองรับมูลฝอยภายในพื้นที่โครงการ

5. การกำจัดมูลฝอยและกากของเสีย - ตรวจสอบ/บำรุงรักษาถังรองรับขยะให้มีสภาพดีอยู่เสมอ และจัดเตรียมให้เพียงพอกับจำนวนพนักงาน โดยจัดแยกตามประเภทของมูลฝอยวางไว้ ณ จุดต่างๆ ของโรงงาน	- พื้นที่โครงการ	- โครงการมีการจัดเตรียมถังขยะที่มีฝาปิดมิดชิด และเพียงพอต่อปริมาณขยะที่เกิดขึ้นวางไว้บริเวณจุดต่างๆ ของโครงการ และมีการตรวจสอบให้มีสภาพดีอยู่เสมอ	-	- รูปที่ 17 ถังรองรับ มูลฝอยภายในพื้นที่ โครงการ

- ขยะจากการอุปโภค-บริโภคของพนักงานให้เก็บรวบรวมใส่ในถังรองรับขยะขนาด 100 ลิตร ที่ปิดมิดชิดไม่หกั่วไหล ป้องกันการคุ้ยเขี่ยจากสัตว์ เพื่อรอการเก็บขนโดยหน่วยงานเอกชนที่มีสัญญาว่าจ้างกับทางโรงงาน เพื่อนำไปกำจัดและฝังกลบที่บ่อฝังกลบของเทศบาลตำบลมาบตาพุดต่อไป	- พื้นที่โครงการ	- โครงการมีการจัดเตรียมถังขยะที่มีฝาปิดมิดชิด เพื่อไม่ให้เกิดการหกั่วไหล สำหรับรวบรวมขยะเพื่อรอการขนส่งและนำไปกำจัด	-	- ภาคผนวก 19 ก ใบเสร็จรับกำจัดขยะ - รูปที่ 17 ถังรองรับ มูลฝอยภายในพื้นที่ โครงการ

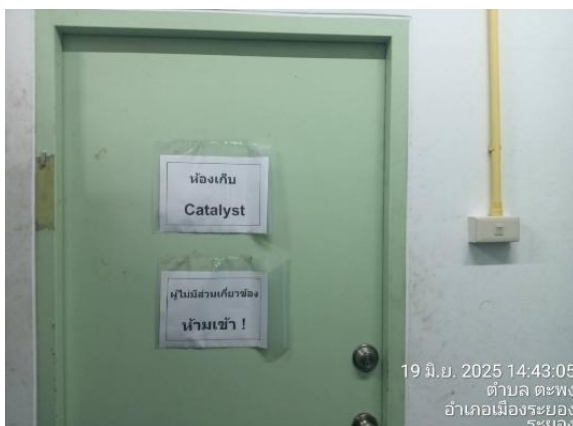
รูปที่ 18 ห้องนิรภัยสำหรับรวบรวมแผ่นตัวเร่งปฏิกิริยาที่ใช้แล้ว

- แผ่นตัวเร่งปฏิกิริยาที่ใช้แล้ว (Spent Catalyst Gauze) ทางโครงการควรดำเนินการจัดเก็บลงถังไม้และนำไปกักเก็บไว้ที่ห้องซ่อมบำรุงในห้องนิรภัยเพื่อรอการส่งกลับไปยังประเทศผู้ผลิตต่อไป	- พื้นที่โครงการ	- โครงการรวบรวมแผ่นตัวเร่งปฏิกิริยาที่ใช้แล้วไว้ในห้องนิรภัยสำหรับเก็บรวบรวม ก่อนส่งบริษัทผู้ผลิตเพื่อใช้แลกเปลี่ยนในขั้นตอนของการรับซื้อเพิ่ม	-	- รูปที่ 18 ห้องนิรภัยฯ

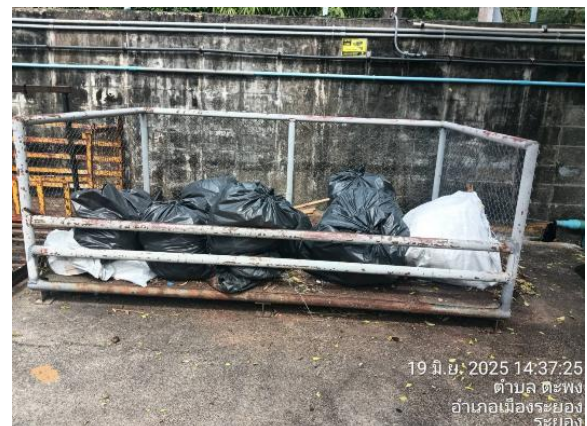
รูปที่ 19 พื้นที่รวบรวมขยะรอส่งกำจัด

- ดำเนินการปรับปรุงพื้นที่เก็บกองขยะและอาคารที่พักขยะ รวมของโรงงาน โดยในส่วนของพื้นที่เก็บกองขยะซึ่ง ปัจจุบันยังไม่มีหลังคาปกคลุมนั้น ทางโรงงานจะทำการ ก่อสร้างหลังคาปกคลุมพื้นที่ดังกล่าวส่วนอาคารที่พักขยะ นั้นจะทำการต่อเติมหลังคาให้มีความยาวคลุมถึงรางระบาย น้ำด้านหน้า	- พื้นที่โครงการ	- โครงการมีการปรับปรุงอาคารที่พักขยะให้มีหลังคาคลุมตามที่ มาตรการกำหนด พร้อมจัดให้มีเจ้าหน้าที่คอยตรวจสอบและ ดูแลอาคารที่พักขยะสม่ำเสมอ และประสานงานกับ อบต. ตะพง เข้ามารับขยะมูลฝอยสัปดาห์ละ 1 ครั้ง	-	- ภาคผนวก 19ก ใบเสร็จรับกำจัด ขยะ - รูปที่ 19 พื้นที่ รวบรวมขยะรอส่ง กำจัด - รูปที่ 20 อาคารที่ พักขยะรวมของ โครงการ

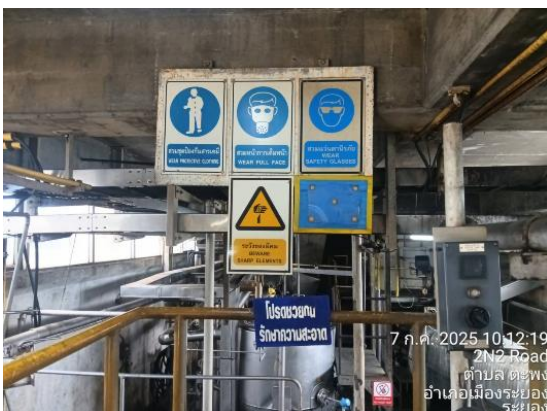
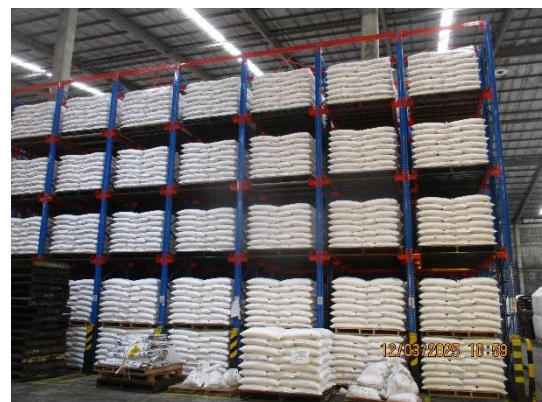
รูปที่ 22 อาคารจัดเก็บสารแอมโมเนียมไนเตรท

ป้ายเตือนความปลอดภัย
บริเวณพื้นที่จัดเก็บสารแอมโมเนียมไนเตรท

ภาชนะบรรจุแอมโมเนียมไนเตรท

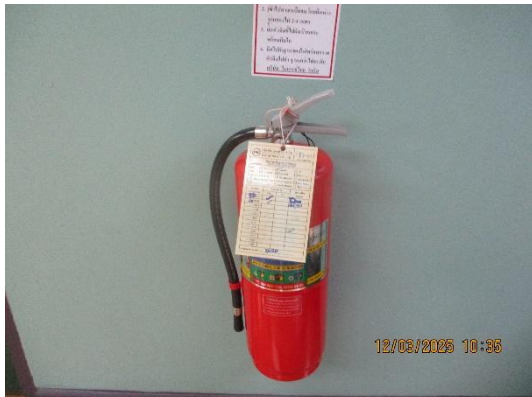
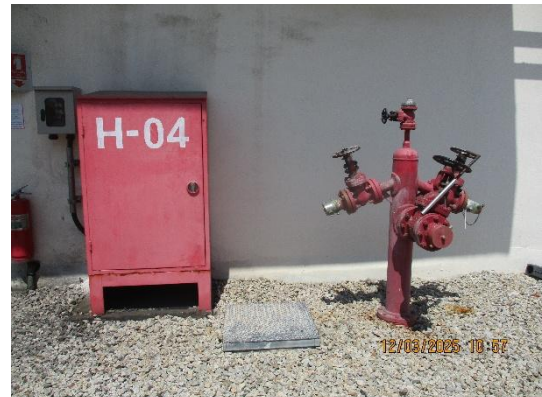
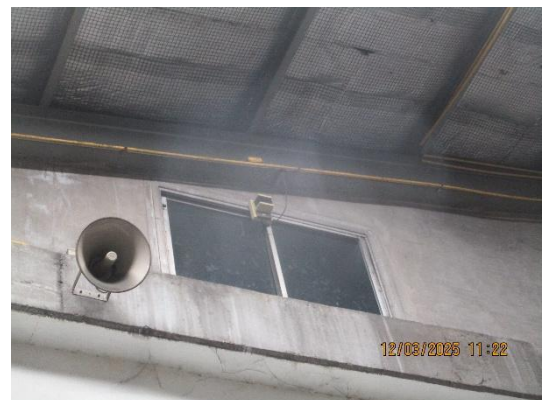
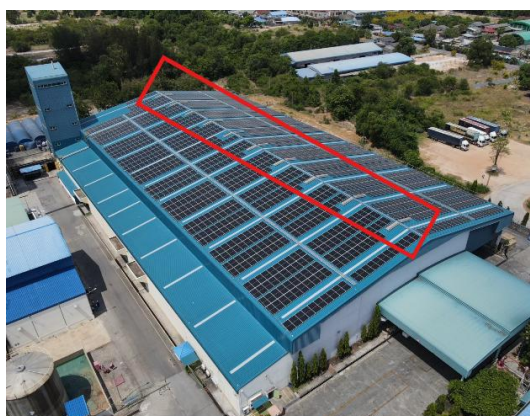
รูปที่ 22 (ต่อ) อาคารจัดเก็บสารแอมโมเนียมไนเตรท

ถังดับเพลิง

ท่อน้ำดับเพลิง

กล้องวงจรปิด

อุปกรณ์ตรวจจับควัน

ระบบระบายอากาศหลังคา
