รายงานแผนและผลการดำเนินงานด้านการฟื้นฟูพื้นที่ที่ผ่านการ  
ทำเหมือง ประจำปี 2567

โครงการทำเหมืองแร่หินอุตสาหกรรมชนิดหินปูน  
เพื่ออุตสาหกรรมก่อสร้าง และอุตสาหกรรมปูนขาว

ประทานบัตรเลขที่ 28830/16284

บริษัท สิรินิธิ จำกัด

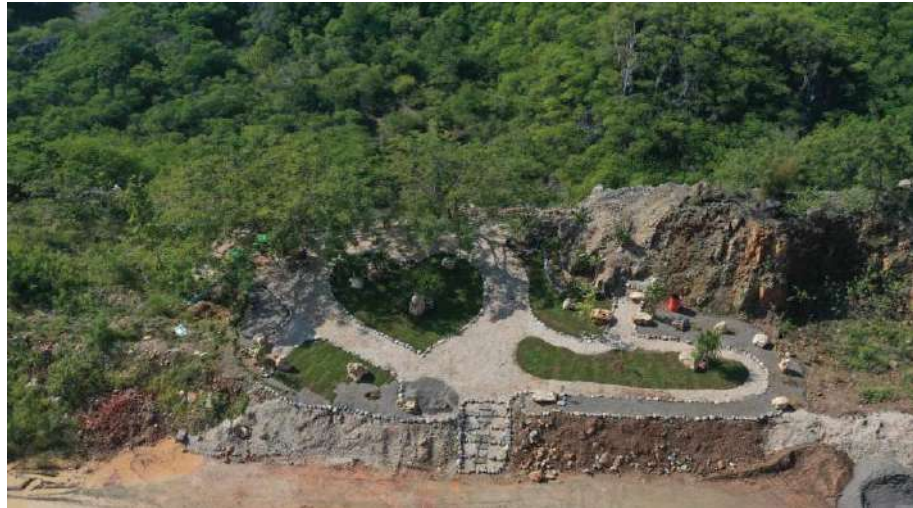
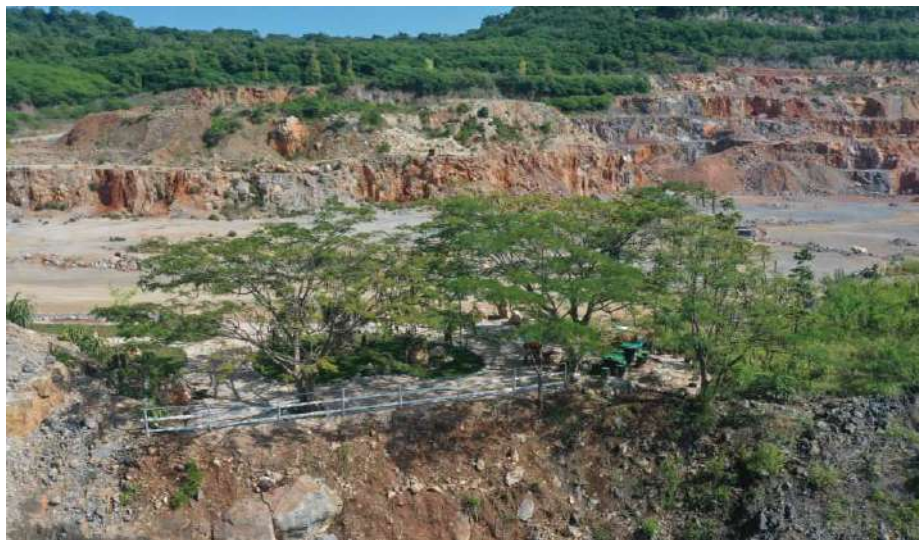
รูปที่ 2 ปรับภูมิทัศน์จัดสวนบนเหมือง นำหินคลุกประดับมาตกแต่งพื้นที่สวน

ทางโครงการได้ริเริ่มปรับภูมิทัศน์จัดสวน บนเหมือง โดยทำการปลูกต้นราชพฤกษ์ ไทรเกาหลี มะม่วงหาวมะนาวโห่ มะค่า ทองอุไร ต้นจันทน์ และทำการใช้หินคลุกประดับมาปรับพื้นที่ ตกแต่งสวน

วิธีดำเนินการ ทางโครงการได้ปรับภูมิทัศน์จัดสวน บนเหมือง โดยทำการปลูกต้นราชพฤกษ์ ไทรเกาหลี มะม่วงหาวมะนาวโห่ มะค่า ทองอุไร ต้นจันทน์ และทำการใช้หินคลุกปรับระดับมาปรับพื้นที่ตกแต่งสวน.....

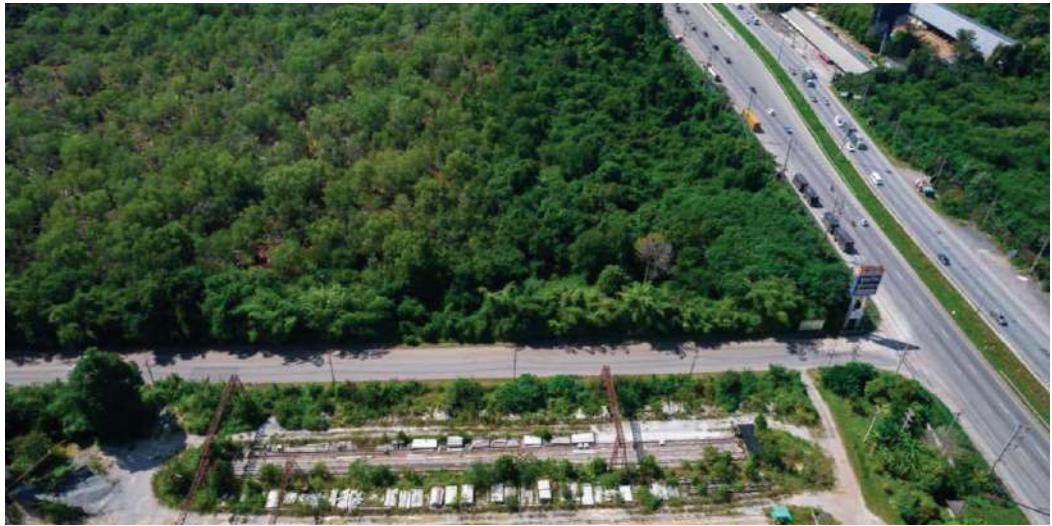
รูปที่ 3 ดำเนินการดูแล ปลูกต้นไม้ ริมเส้นทางขนส่ง

เส้นทางขนส่งแร่ ดำเนินการปลูกต้นไม้ (รูปที่ 3) ริมเส้นทางขนส่ง ด้านขวามือจากทางหลวง  
แผ่นดินหมายเลข 2 จนถึงพื้นที่สำนักงาน ระยะทางประมาณ 1 กิโลเมตร และปลูกต้นเทพประทานพร  
(รูปที่ 4) ริมถนน 2 ข้างทางเข้าบริษัทระยะทาง ยาว 800 เมตร

วิธีดำเนินการ ปรับพื้นที่ตกแต่งจัดภูมิทัศน์ให้สวยงาม บริเวณหน้าทางเข้าบริษัท และบริเวณพื้นที่โรงซ่อม ดูแลบำรุงรักษาต้นไม้อย่างสม่ำเสมอ (รูปที่ 3-6)

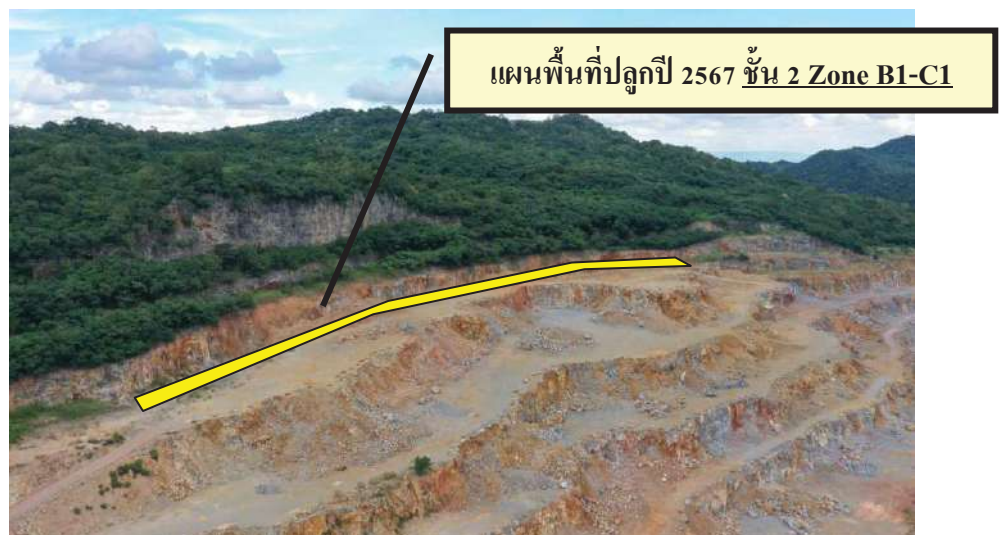
รูปที่ 10 แผนการปลุกต้นไม้ฟื้นฟู ปี 2567 ที่เส้นชั้นความสูง 490 เมตร บริเวณชั้น 2 Zone B1-C1 ทางทิศเหนือของโครงการ คั่นดิน กว้าง 5 เมตร ยาว 400 เมตร พื้นที่รวม 1-1-0 ไร่ โดยวางแผนจะปลุกต้นไม้ มะค่า ต้นหว้า ต้นมะฮอกกานี ต้นลำดวน ต้นอินทนิล ต้นทองอุไร

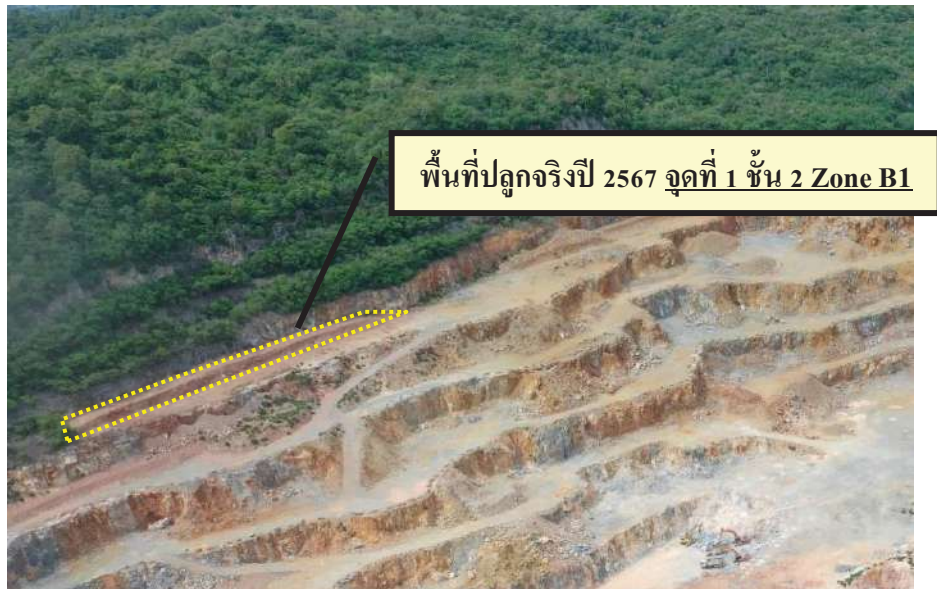
รูปที่ 12 พื้นที่ปลูกต้นไม้ฟื้นฟู ปี 2567 จุดที่ 1 ที่เส้นชั้นความสูง 490 เมตร บริเวณชั้น 2 Zone B1 ก้นดิน กว้าง 7 เมตร ยาว 100 เมตร พื้นที่รวม 0 - 1 -75 ไร่

.....จุดที่ 1. พื้นที่ปลูกต้นไม้ฟื้นฟู ปี 2567 ที่เส้นชั้นความสูง 490 เมตร บริเวณชั้น 2 Zone B1 คันดิน กว้าง 7 เมตร ยาว 100 เมตร พื้นที่รวม 0- 1 -75 ไร่ ใช้ระยะห่าง 2 เมตร x 4 เมตร ดำเนินปลูก โดยปลูก ต้นนนทรี สะเดา มะค่า ตะแบก อินทนิล ประดู่ ลำดวน อย่างละ 10 ต้น รวมแล้ว 70 ต้น (รูปที่ 11-16.)

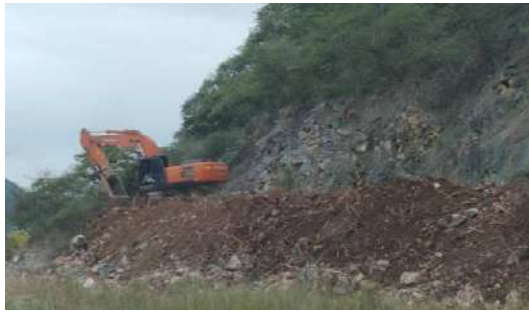
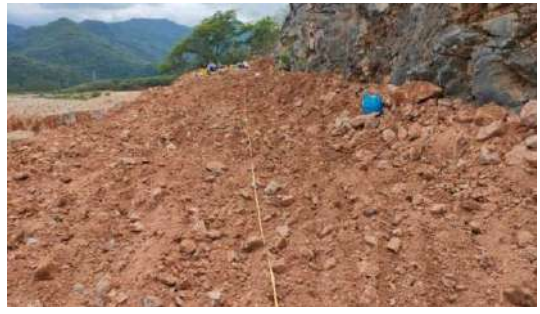
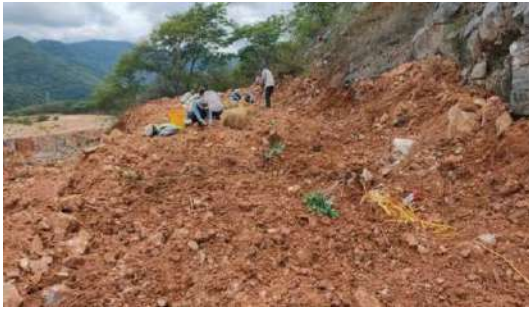
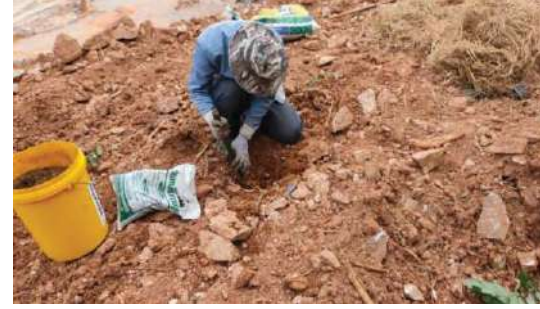
รูปที่ 13 พื้นที่ปลูกต้นไม้ จุดที่ 1 บริเวณชั้น 2 Zone B1 ดำเนินการเตรียมพื้นที่ โดยใช้แบ็คโฮ ทำคันดิน  
วัดระยะตำแหน่งในการปลูกต้นไม้ ใช้ระยะ 2x4 เมตร และเตรียมต้นไม้ที่ปลูก

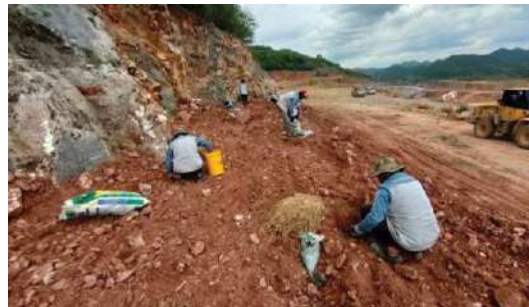
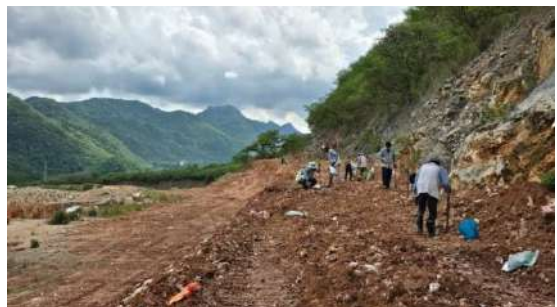
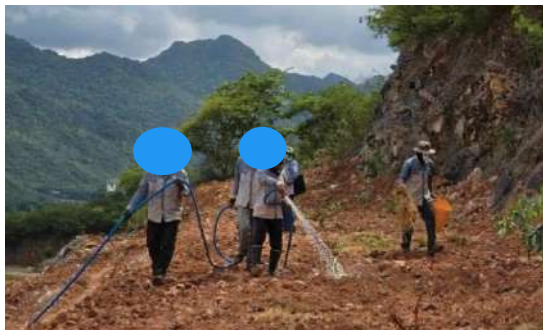
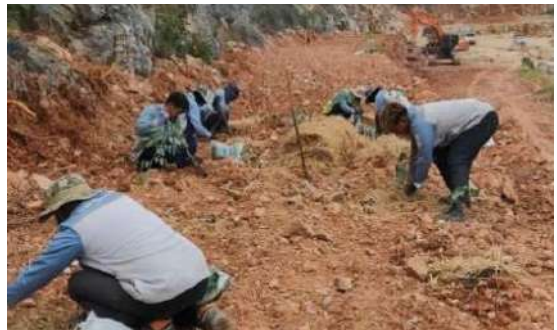
รูปที่ 14 พื้นที่ปลูกต้นไม้ จุดที่ 1 บริเวณชั้น 2 Zone B1 ดำเนินปลูกต้นไม้ โดยปลูก ต้นนนทรี สะเดา  
มะค่า ตะแบก อินทนิล ประดู่ ลำควน อย่างละ 10 ต้น รวมแล้ว 70 ต้น

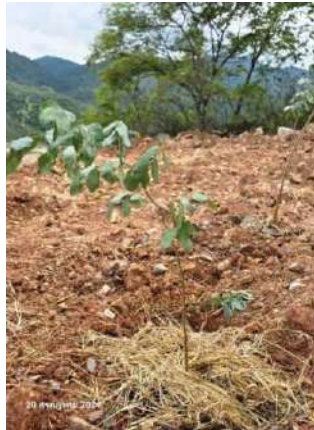
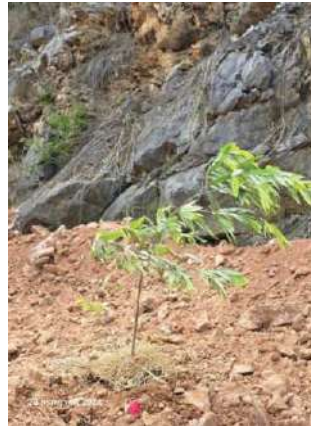
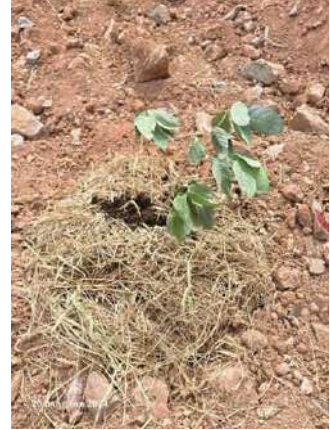
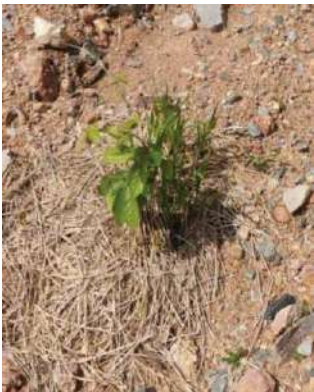
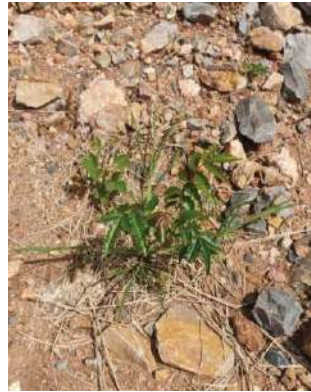
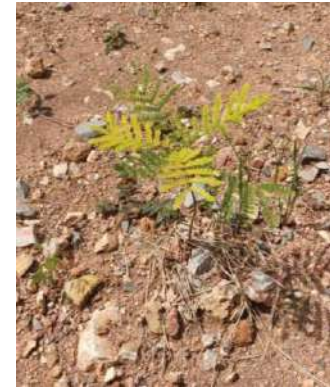
รูปที่ 15 พื้นที่ปลูกต้นไม้ จุดที่ 1 บริเวณชั้น 2 Zone B1 ดำเนินปลูกต้นไม้ โดยปลูก ต้นนนทรี สะเดา มะค่า ตะแบก อินทนิล ประดู่ ลำดวน อย่างละ 10 ต้น รวมแล้ว 70 ต้น

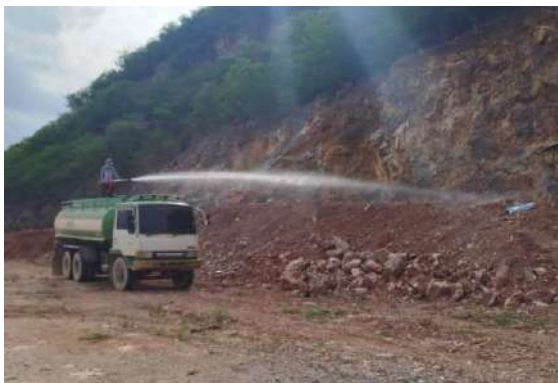
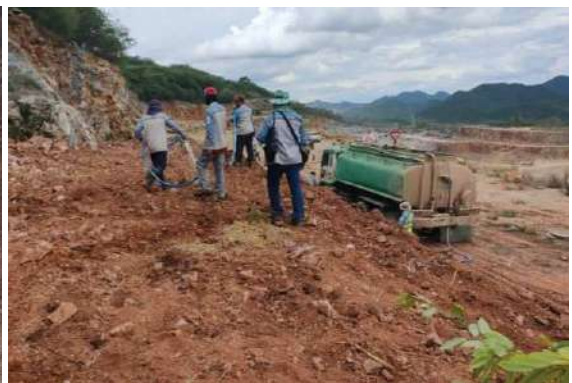
รูปที่ 16 พื้นที่ปลูกต้นไม้ จุดที่ 1 บริเวณชั้น 2 Zone B1 รดน้ำสม่ำเสมอ

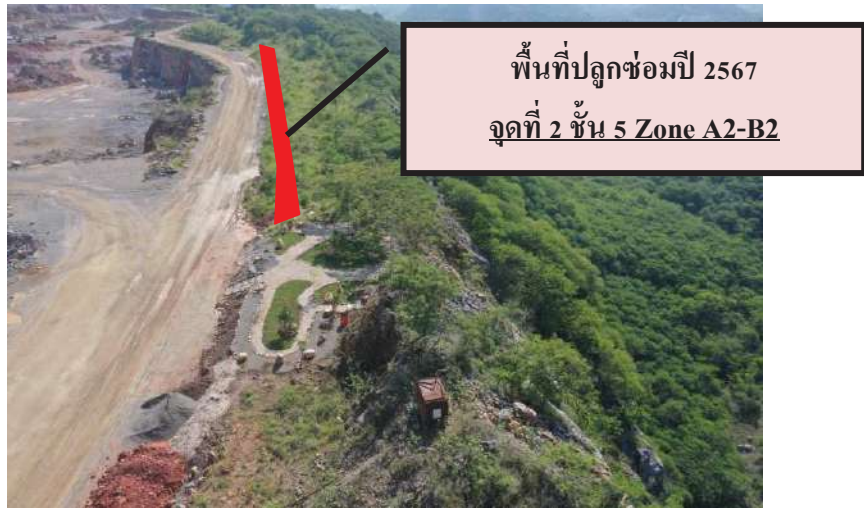
รูปที่ 17 พื้นที่ปลูกต้นไม้ฟื้นฟู ปี 2567 จุดที่ 2 ที่เส้นชั้นความสูง 460 เมตร บริเวณชั้น 5 Zone A2-B2 (Buffer Zone)

.....จุดที่ 2 พื้นที่ปลูกต้นไม้ฟื้นฟู ปี 2567 จุดที่ 2 ที่เส้นชั้นความสูง 460 เมตร บริเวณชั้น 5 Zone A2-B2 (Buffer Zone) ดำเนินการปลูกต้นไม้ซ่อมแซม โดยปลูกต้นทองอุไร 50 ต้น ระยะห่างต้นละ 5 เมตร มีการเติมปุ๋ยหมัก เติมดิน คลุมฟาง และรดน้ำสม่ำเสมอ (รูปที่ 17-19.)

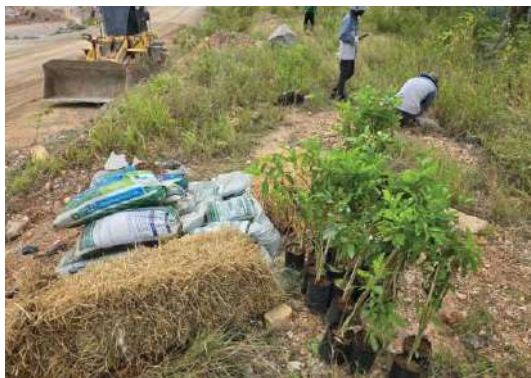
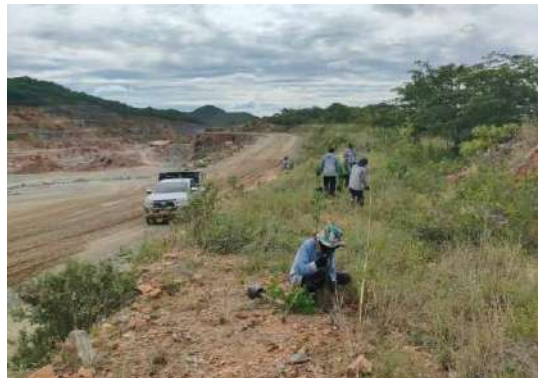
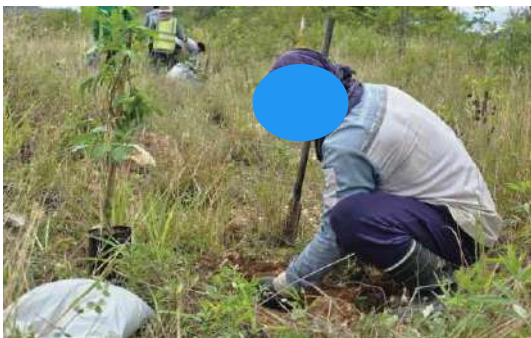
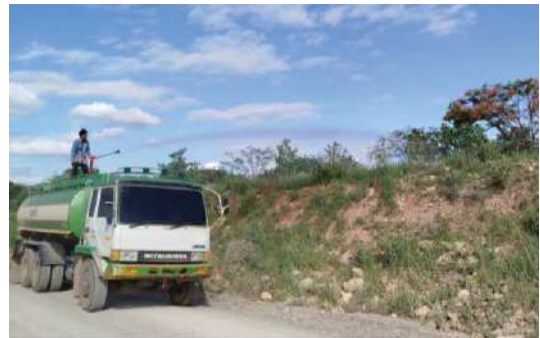
รูปที่ 18 พื้นที่ปลูกต้นไม้ฟื้นฟู ปี 2567 จุดที่ 2 ที่เส้นชั้นความสูง 460 เมตร บริเวณชั้น 5 Zone A2-B2 (Buffer Zone) ดำเนินการปลูกต้นไม้ซ่อมแซม โดยปลูกต้นไม้ทองอุไร 50 ต้น ระยะห่างต้นละ 5 เมตร มีการเติมปุ๋ยหมัก เติมดิน คลุมฟาง และรดน้ำสม่ำเสมอ

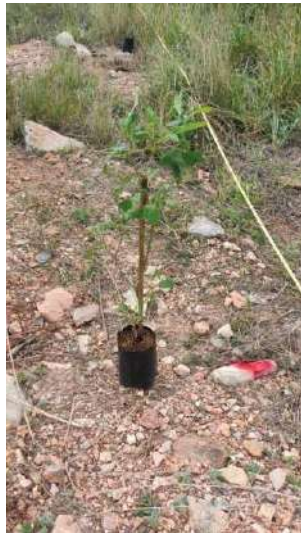
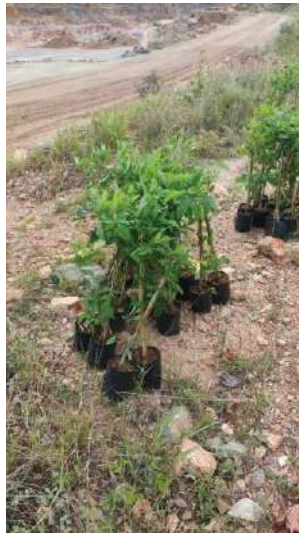
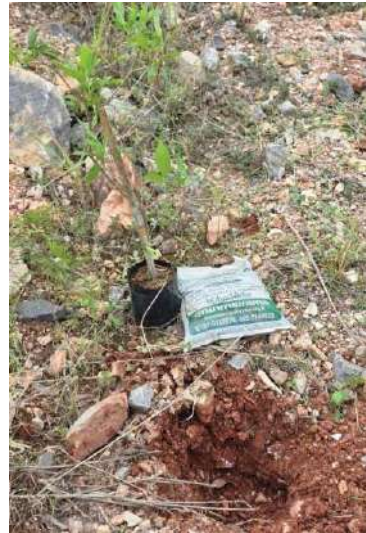
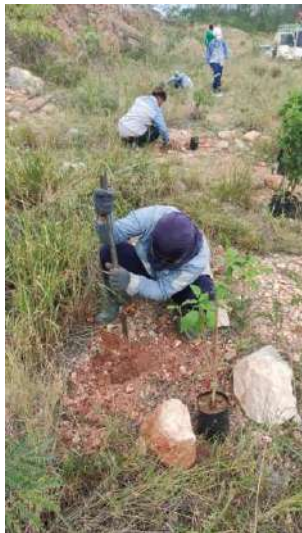
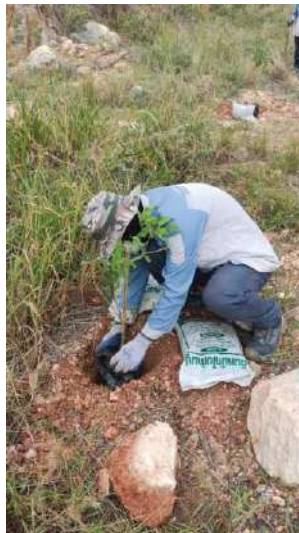
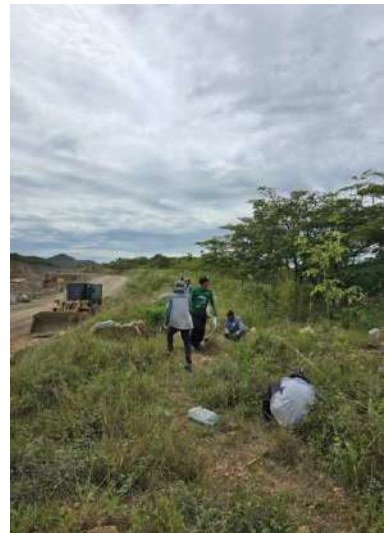
รูปที่ 19 พื้นที่ปลูกต้นไม้พื้นฟู ปี 2567 ดำเนินการปลูกต้นไม้ซ่อมแซม โดยปลูกต้นทองอุไร 50 ต้น ระยะห่างต้นละ 5 เมตร มีการเติมปุ๋ยหมัก เติมดิน คลุมฟาง และรดน้ำสม่ำเสมอ

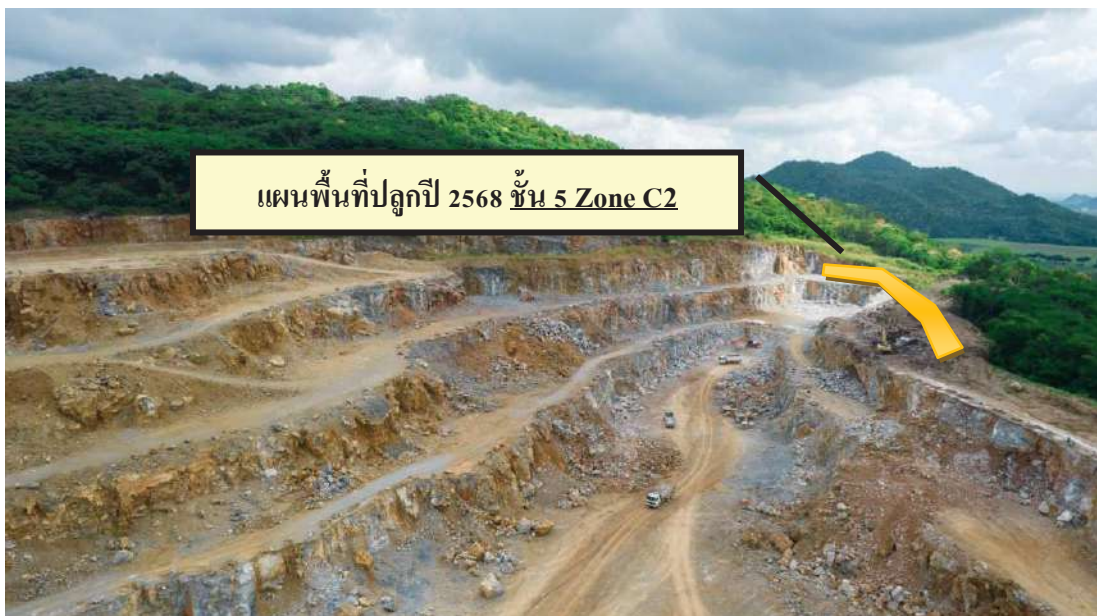
รูปที่ 21 แผนการปลุกต้นไม้ฟื้นฟู ปี 2568 ที่เส้นชั้นความสูง 460 เมตร บริเวณชั้น 5 Zone C2 ทางทิศใต้  
ของโครงการ กั้นดิน กว้าง 5 เมตร ยาว 100 เมตร พื้นที่รวม 1 งาน 25 ตร.วา โดยวางแผนจะปลุกต้นไม้  
ต้นมะค่า เพื่อเป็นแนวกันฝุ่น

1. แผนการปลูกต้นไม้ฟื้นฟู ในปี 2568 ที่เส้นชั้นความสูง 460 เมตร บริเวณชั้น 5 ทางทิศใต้ของโครงการ คันดิน กว้าง 5 เมตร ยาว 100 เมตร พื้นที่รวม 1 งาน 25 ไร่..... โดยวางแผนจะปลูกต้นไม้ ต้นมะค่า เพื่อเป็นแนวกันฝุ่น (รูปที่ 20-21.)

วิธีดำเนินการ ทำการเตรียมพื้นที่ บริเวณ ชั้น 5 โดยจะเตรียมคันดินขนาดกว้าง 5 เมตร ยาว 100 เมตร สูง 1.5 เมตร โดยจะปลูกต้นไม้ จำนวน 2 แถว ระยะห่างระหว่างต้นไม้ 2 เมตร ต้นไม้ที่จะใช้ปลูก เป็นต้นสน ต้นมะค่า.....
