ภาคผนวก ข-8

ตัวอย่างเอกสารบันทึกการซ่อมแผนฉุกเฉินอื่นๆ ภายในโครงการ

รายงานผลการฝึกซ้อมแผนฉุกเฉิน

Vapor Recovery Unit

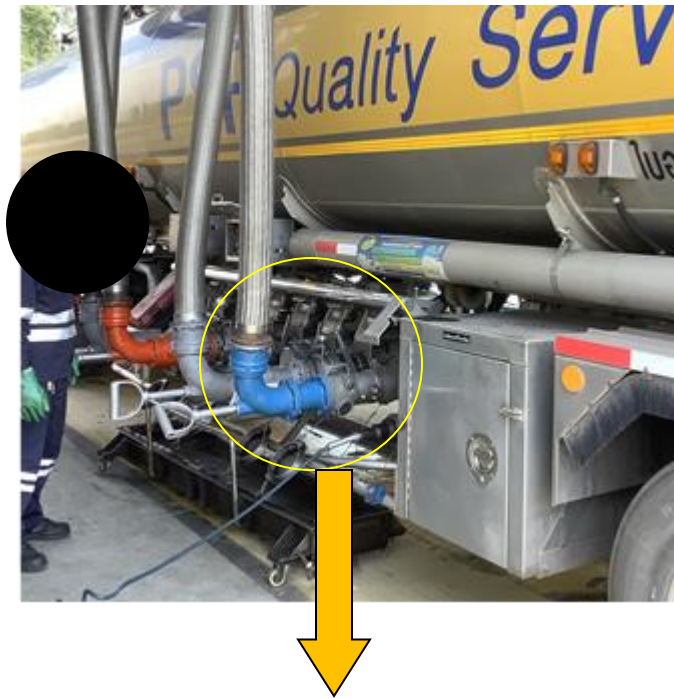
- ❖ ตรวจสอบเช็คขาไก่ตัว Coupling VRU ทุกอาทิตย์ หากพบลมรั่วบริเวณขาไก่ จะดำเนินการดำเนินการเปลี่ยนขาไก่ Coupling VRU ทันที
- ❖ สุ่มตรวจสอบรอยต่อระหว่าง Coupling VRU และท่อไอของรถ หากพบมีลมรั่ว/ไอน้ำมันรั่วบริเวณดังกล่าว ทางคลังจะดำเนินการเปลี่ยน Seal ของ Coupling VRU ทันที

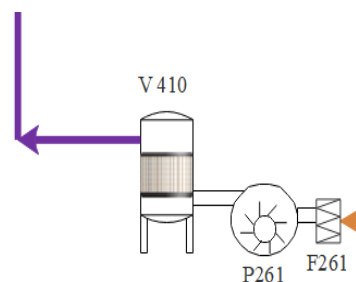
3.02 Vacuum Pump P-261

0	1	2	3	4			
N/A	OK	Not OK	To be done next visit	To be done by client			
Pressure at closing valve	17	mbar(a)	Pressure end vacuum V110	65	mbar(a)		
Operation time	31,807	hours	Pressure end vacuum V130	55	mbar(a)		
Operation time /day	10-12	hours/day	Pressure inlet set point	280	mbar(a)		
Lube oil flow FIS461	3.00	m3/h	PT413 Pressure out to C310	76	mbar(g)		
Lube oil level V410	100	% Cannot see actual level	DP414 Presure diff.	913	mbar		
Lubricate @ Vane	1		Pump temperature TT265	85	C		
Lubricate @ Bearing	1		Lube oil temperature V410 TT401 Pump speed	78 45	C Hz		
Lube oil	1	Last changed	1-Sep-24	Shell	Number	Lube No7	
Inlet Filter F261	1	Last changed	20-Jul-21		Number	F261375	PI can support
Oil separator filter V410	2	Last changed	21-Apr-23		Number	5102-03	
Oil Filter Vane F401	1	Last changed	1-Sep-24	Shell	Number	171583	
Oil Filter bearing F402	1	Last changed	1-Sep-24	Shell	Number	171535

Note : Recommend prepare budget to replace oil filter separators and inlet filter. (Dec 2025 if possible)

Inlet Filter F261 Recommend clients consider to replace, as the pressure suctioning changing when cycle to start desorption presented taking more time. And lif time could predicted its status

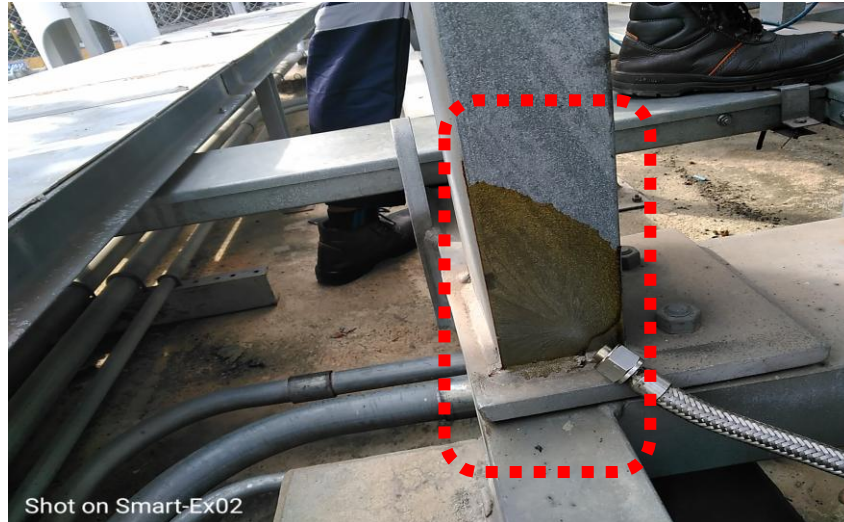
Picture of solinoid valve position at +A990 IO Station

Oil contaminate come to the unit

Area or equipment name	Pilot solenoid valve	Area : IO Station + 990
Tag No.	AV 132 AV211	
Position of damaged	Pilot valve leakage	
Cause or possible cause	Contaminate from instrument air generate oil to IO station	
Required next action	Should be replaced ASAP. A minimum spare set contain two-four pilot solenoid valves.

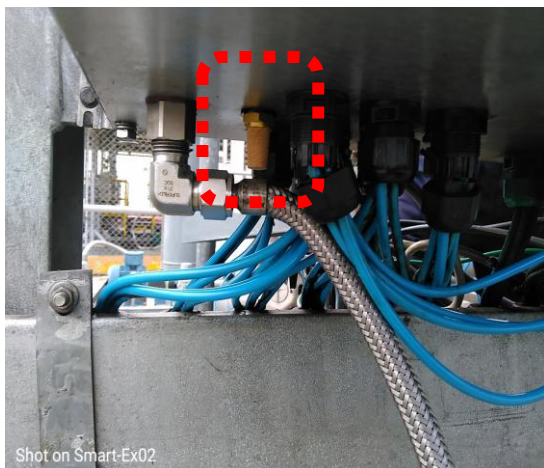
Replace silencer

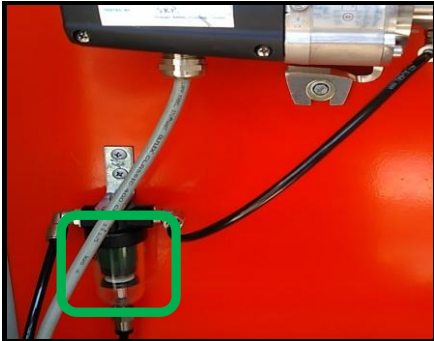
Filter for QT 156 recommend replace instead of cleaning
