รายงานผลการปฏิบัติตามมาตรการป้องกันและแก้ไขผลกระทบสิ่งแวดล้อม
และมาตรการติดตามตรวจสอบคุณภาพสิ่งแวดล้อม
โครงการ โรงแรม โนวเทล ไอบิส สไตล์ กรุงเทพ สุขุมวิท 4
(ชื่อเดิม โรงแรม MI3)
บริษัท ดี เอราวัณ กรุ๊ป จำกัด(มหาชน)
ประจำเดือน มกราคม – มิถุนายน 2568

เรื่อง รายงานการปฏิบัติตามมาตรการลดผลกระทบสิ่งแวดล้อม และการติดตามตรวจสอบ
ผลกระทบสิ่งแวดล้อม โครงการโรงแรมโนโวเทล ไอบิส สไตส์ กรุงเทพ สุขุมวิท 4
(ชื่อเดิม โรงแรม MI3)
ประจำเดือน มกราคม – มิถุนายน 2568

1. ชื่อโครงการ โรงแรม โนวเทล ไอบิส สไตล์ กรุงเทพ สุขุมวิท 4
ชื่อเดิมโครงการก่อนมีการเปลี่ยนแปลง (ถ้ามี) โรงแรม MI3
2. สถานที่ตั้ง เลขที่ 27 ถนน สุขุมวิท 4 แขวง คลองเตย เขตคลองเตย จังหวัด กรุงเทพมหานคร

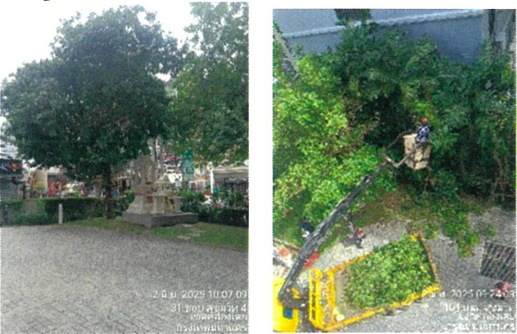
<p>จัดให้มีสปริงเกอร์รดน้ำอัตโนมัติ โดยตั้งเวลาไว้ที่ 05.00 น และ 17.15 น.</p>	
<p>1.3 ขนาดการแผ่ของเรือนยอดต้นไม้และความสูงของต้นไม้</p>

<p>จัดให้มีการตัดแต่งพุ่มไม้เป็นประจำ</p>

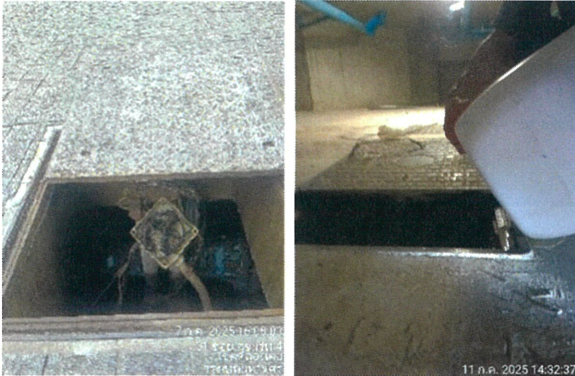
5.1 คุณภาพน้ำบริเวณปอตรวจระบายน้ำ

ผลตรวจน้ำ ปกติ

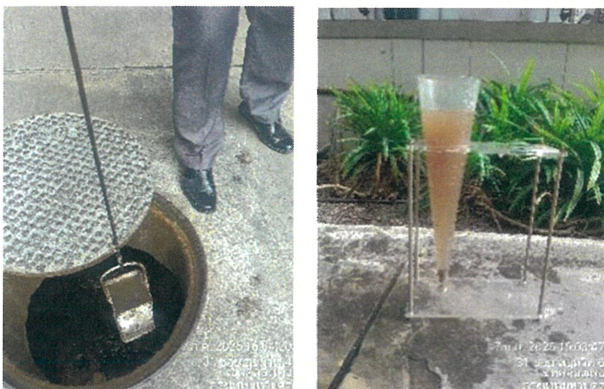
5.2 ประสิทธิภาพในการบำบัดน้ำเสีย

ผลตรวจน้ำ ปกติ

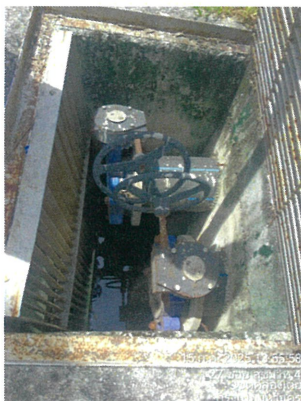
5.3 เศษขยะและตะกอนดินทราย

ท่อระบายน้ำรอบโครงการ
และปอดักขยะบริเวณ
จุดเชื่อมต่อของโครงการ
ก่อนที่จะระบายสู่ท่อระบาย
น้ำสาธารณะ มีตระแกรงกัน
เศษตะกอนและเศษขยะ

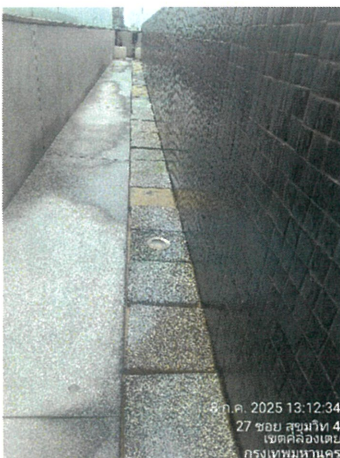
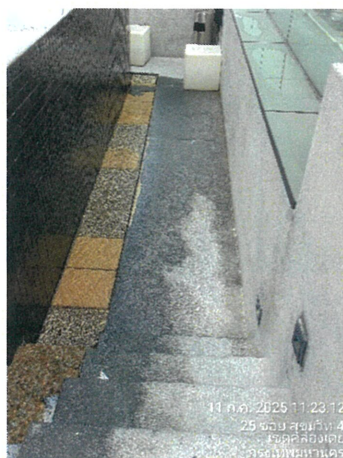
6.1.2 มีรางระบายน้ำล้น มีฝาปิดรอบสระว่ายน้ำ กว้าง 30-40 ซม. ไม่เป็นสนิม แข็งแรง ทำความสะอาดง่าย อยู่ในสภาพดี และไม่มีน้ำล้นออกจากราง

มีการตรวจเช็ครอยร้าวและ การรั่วซึมทุกเดือน

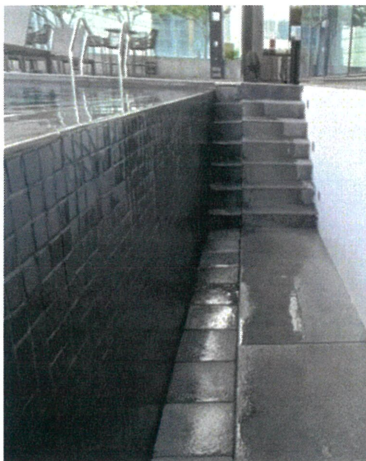
6.1.4 มีที่ว่างสำหรับใช้เป็นทางเดินรอบสระว่ายน้ำ ความกว้างไม่น้อยกว่า 1.2 ม. ไม่ลื่นไม่มีน้ำขัง ทำความสะอาดง่าย

ความกว้างทางเดินตามมาตรฐานและไม่มีน้ำขังหากพบมีน้ำขังจะรีบดำเนินการแก้ไขทันที

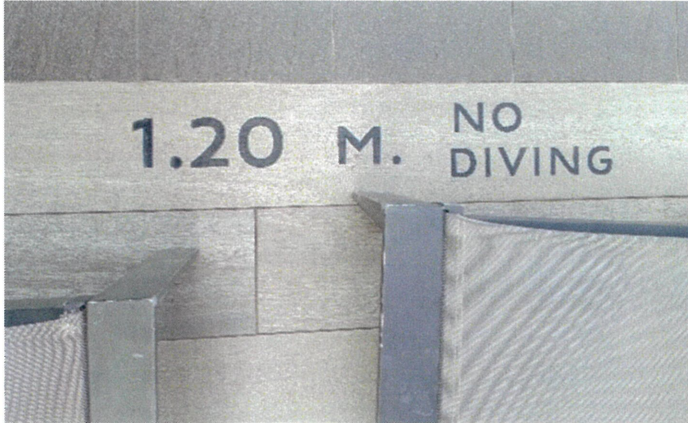
6.1.5 มีป้ายบอกความลึก หรือตัวเลขบอกระดับความลึก ที่สามารถมองเห็นได้ชัดเจน

มีการสลักตัวอักษรบอกระยะความลึกบริเวณขอบสระ

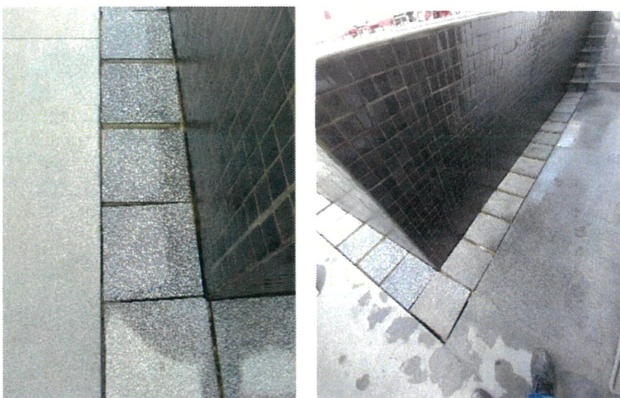
6.1.7 พื้นทำด้วยวัสดุแข็งแรงเรียบไม่ดูดซึมน้ำทำความสะอาดง่าย ไม่ลื่น อยู่ในสภาพดี

มีการทำความสะอาดบริเวณโดยรอบเป็นประจำทุกวัน

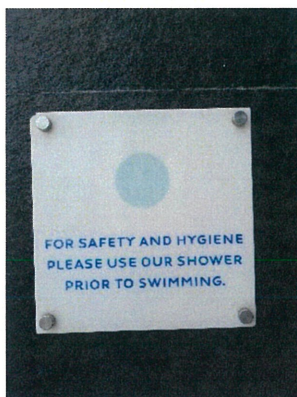
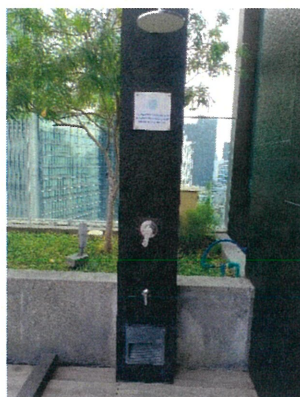
6.1.9 จัดให้มีอ่างล้างมือ บริเวณล้างตัวก่อนลงสระ และที่ล้างเท้าที่ทางเข้าบริเวณสระว่ายน้ำและเติมคลอรีน ลงในที่ล้างเท้า เพื่อป้องกันการติดเชื้อ

มีจุดบริการล้างตัวก่อนลงสระ

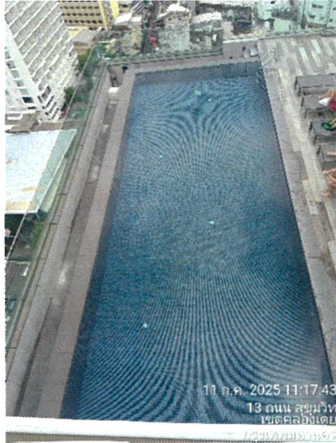
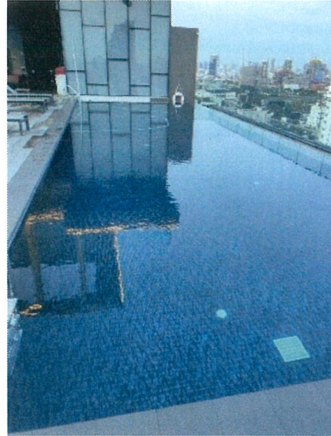
6.2.1 ใส่ สะอาด ไม่มีเศษผง หรือเศษใบไม้ในสระว่ายน้ำ

มีการทำความสะอาดเป็น
ประจำทุกวัน

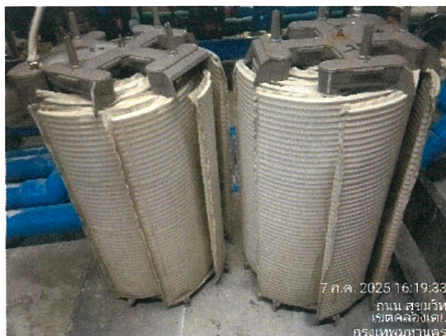
6.2.3 ดูแลรักษาเครื่องกรองน้ำ เพื่อให้ทำงานอย่างมี ประสิทธิภาพ

มีการล้างเครื่องกรองเป็น
ประจำทุกๆ 2 วัน

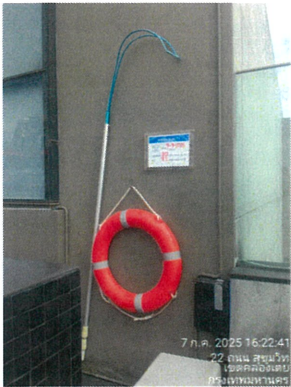
6.3.4 มีอุปกรณ์ในการช่วยชีวิตประจำสระว่ายน้ำ ได้แก่ ไม้ช่วยชีวิต ห่วงชูชีพ เครื่องหายใจ ห้องปฐมพยาบาล หรือชุดปฐมพยาบาล เป็นต้น และมีการซ้อมการใช้งาน	มีอุปกรณ์ช่วยชีวิตอยู่ใน สภาพใช้งานได้ และมีการ ฝึกใช้งานเป็นประจำทุก เดือน

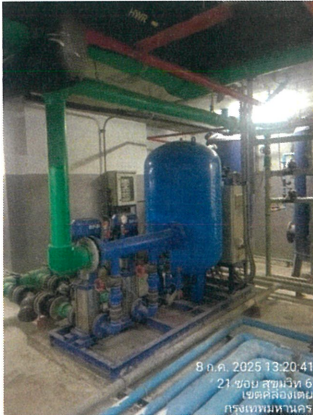
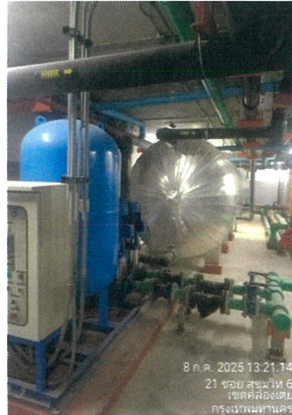
7.1 ความสามารถด้านวิศวกรรมประปา

มีการใช้ระบบปั๊มต่างๆและ
ระบบท่อจ่ายเป็นประจํา

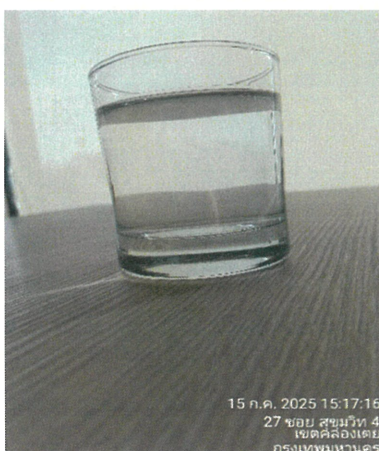
7.3 ลักษณะทางกายภาพ เช่น กลิ่น สี และความขุ่น

ลักษณะน้ำในแท่งค์ใส ไม่
ขุ่นและไม่มีกลิ่นมีการ
ตรวจหาเชื้อปีละ 2 ครั้ง

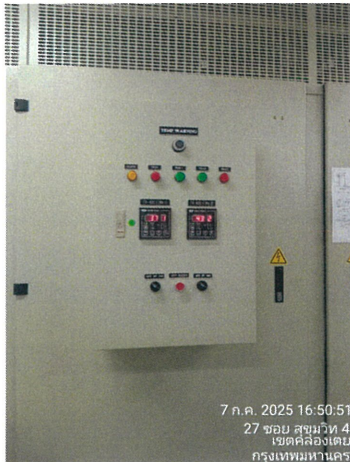
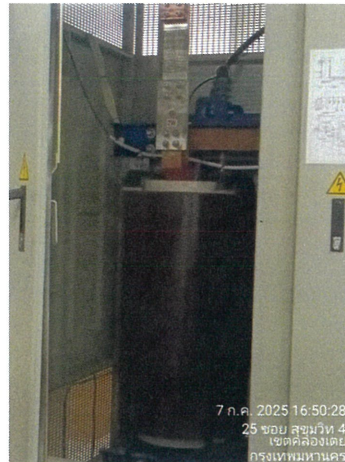
8.1 การผูกกร่อนหรือสายไฟชำรุด

จัดให้มี Yearly PM ของตู้ MDB

1. อุณหภูมิห้อง $\leq 35^{\circ}\text{C}$

2. อุณหภูมิภายในตู้

MDB2 = 33.8°C

4. ทดสอบค่าความต้านทาน

ของหลักดิน(Ground

Testing) MDB1 = 0.025

5. ทดสอบค่าความต้านทาน

Testing) MDB2 = 0.019

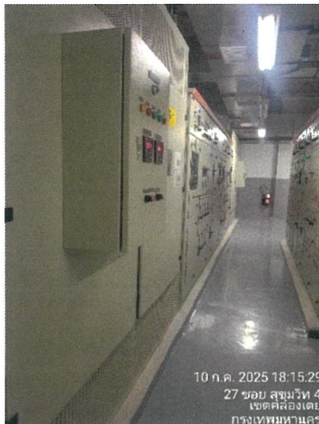
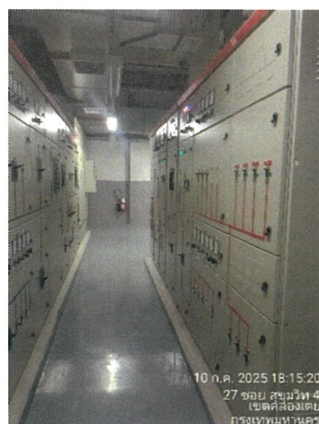
จัดให้มี Yearly PM

1.หม้อแปลงแบบ Dry Type

ขนาด 1,250 kVA จำนวน

2 ลูก

2.ค่าความต้านทานของ

หลักดินของหม้อแปลง Dry

Type (Ground

Testing)TR1 0.029 Ω

3.ค่าความต้านทานของ

Testing)TR2 0.028 Ω

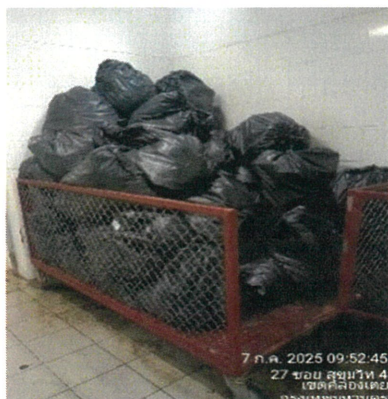
9.1 ความสามารถในการรองรับขยะมูลฝอย และสภาพทั่วไป

ความสามารถรองรับขยะที่

เกิดขึ้นได้ประมาณ 2.51

ลบ.ม. / วัน

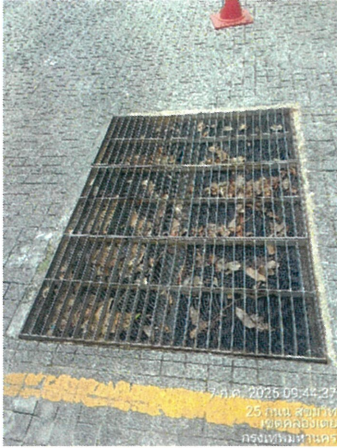
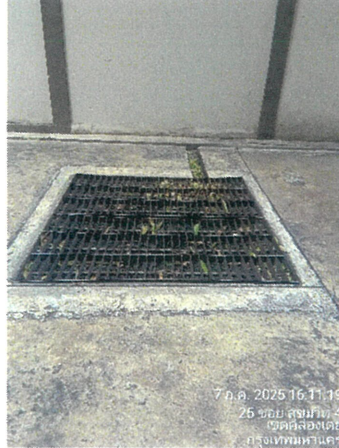
10.1 เศษขยะ และตะกอนดินทราย

จัดให้มีตะแกรงกันเศษและ
ใบไม้

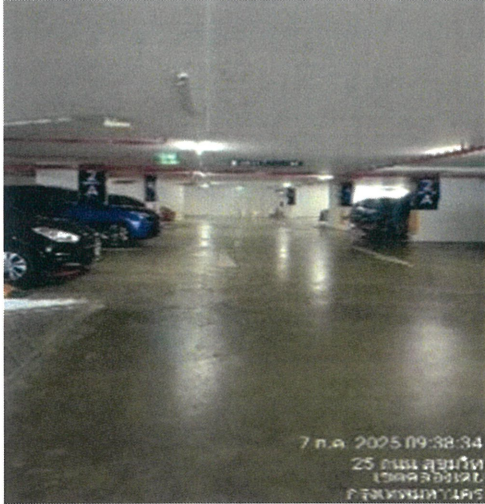
12.1 กิจกรรมหรือสิ่งกีดขวางบริเวณที่จอดรถ

ไม่มีกิจกรรมใดๆหรือ
ดัดแปลงต่อเติมลานจอดรถ

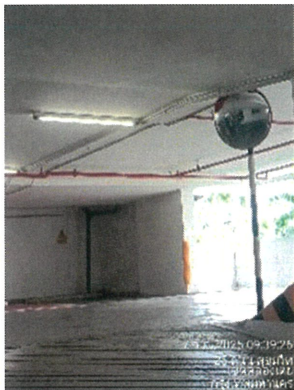
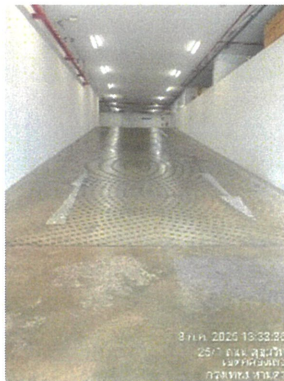
12.2 เครื่องหมายจราจรสัญลักษณ์แสดงทิศทางการจราจร บนพื้นถนน เส้นแบ่งช่องจราจร คันลือคล้อรถยนต์บริเวณที่ จอดรถ ป้ายบอกทิศทาง ป้ายบอกทิศทางการไปยังที่จอดรถผู้ พิการ ป้ายเรียกกรับจ้างสาธารณะกระจะกนูน และป้ายเตือน

มีการตรวจสอบอุปกรณ์
สัญลักษณ์ และป้ายต่างๆให้
อยู่ในสภาพดี ใช้การได้
เสมอ

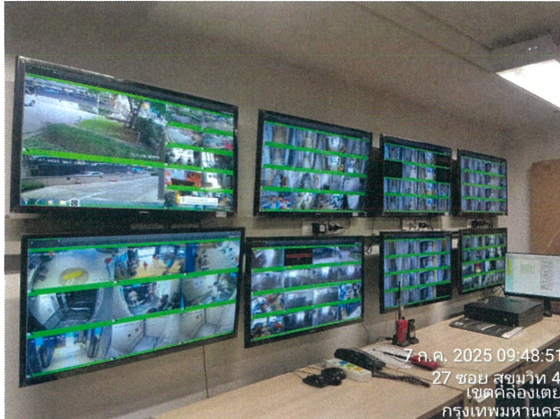
16.1 ประสิทธิภาพของกล้องวงจร (CCTV)

ปฏิบัติตาม ข้อ 15

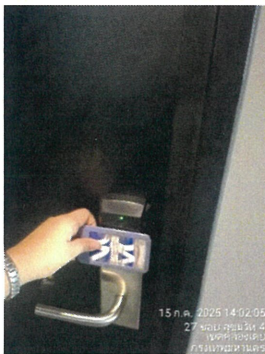
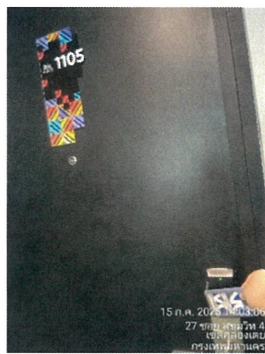
16.2 ประสิทธิภาพของระบบคีย์การ์ด

มีการตรวจสอบ
ประสิทธิภาพของระบบคีย์
การ์ดของโครงการเป็น
ประจำทุกวัน
หากพบปัญหาจะรีบ
ดำเนินการแก้ไขในทันที

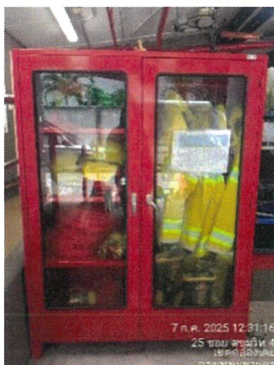
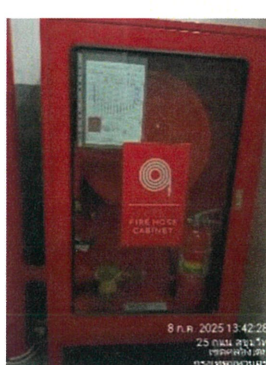
17.1 การใช้งานได้ของ Fire Alarm Bell, Manual Station FHC, ถังดับเพลิง และแผงควบคุมสัญญาณ

จัดให้มีการตรวจสอบ
อุปกรณ์ให้อยู่ในสภาพที่
พร้อมใช้งานเป็นประจำ
หากพบว่ามีเสียหาย
รีบดำเนินการแก้ไขทันที

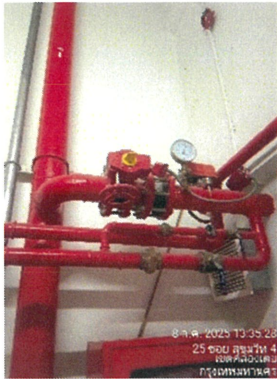
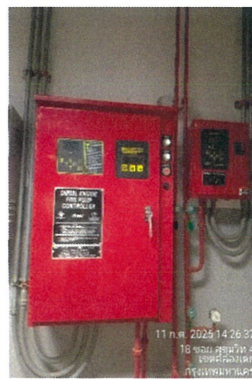
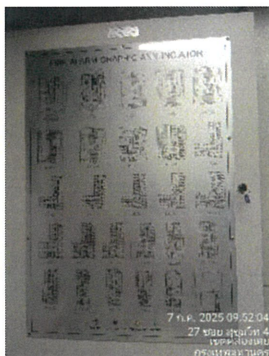
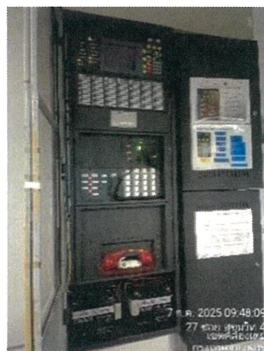
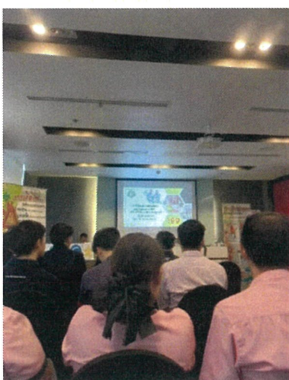
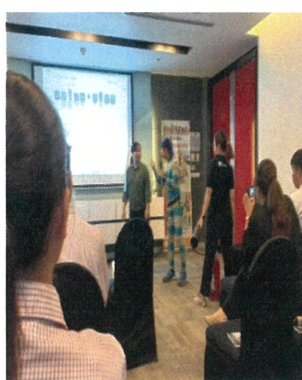
จัดให้มีการจ้างเจ้าหน้าที่
สำนักงานดับเพลิงเขต
คลองเตยในการฝึกอบรม 1
ครั้ง/ปี และจัดให้มีการอบรม
ความรู้พื้นฐานเบื้องต้น
ให้กับพนักงาน 1 ครั้ง /
เดือน

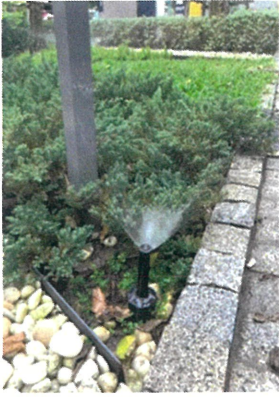
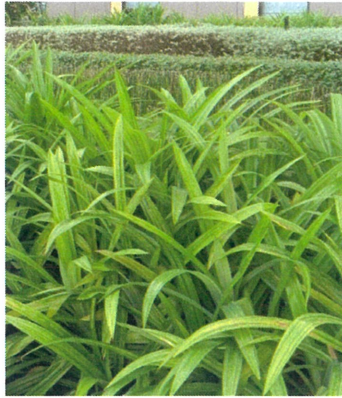
18.2 ความชุ่มชื้นของพื้นดิน ในบริเวณสวน และรอบต้นไม้

จัดให้มีสปริงเกอร์รดน้ำ
อัตโนมัติโดยตั้งเวลาไว้ที่
05.00 น และ 17.15 น.

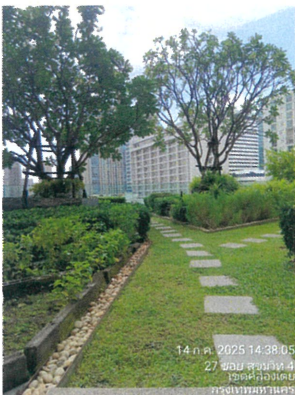
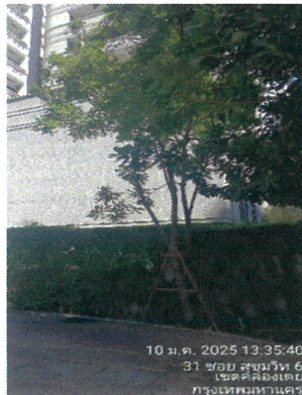
18.3 ขนาดการแผ่ของเรือนยอดต้นไม้ และความสูงของ
ต้นไม้

จัดให้มีการตัดแต่งพุ่มไม้
เป็นประจำ

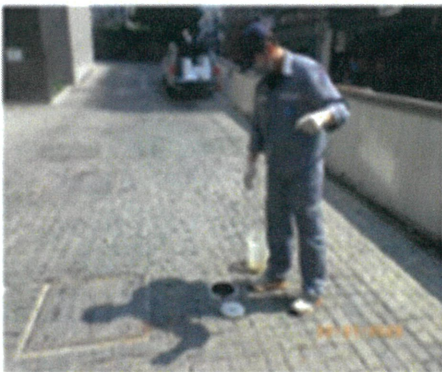
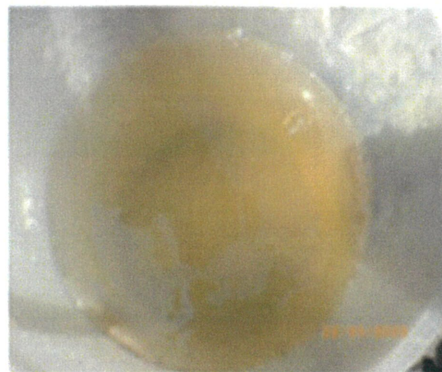
ภาพที่ 1 แสดงการเก็บตัวอย่างคุณภาพน้ำทิ้ง

เมื่อนำผลการตรวจวิเคราะห์คุณภาพน้ำทิ้ง บริเวณ Effluent มาเปรียบเทียบกับมาตรฐานตามประกาศกระทรวงทรัพยากรธรรมชาติและสิ่งแวดล้อม เรื่อง กำหนดมาตรฐานควบคุมการระบายน้ำทิ้งจากอาคารบางประเภทและบางขนาด พ.ศ. 2567 (อาคารประเภท ก) พบว่า คุณภาพน้ำทิ้งที่ทำการตรวจวิเคราะห์ทั้งหมด มีค่าอยู่ในเกณฑ์มาตรฐานฯ ดังกล่าวกำหนด

Effluent

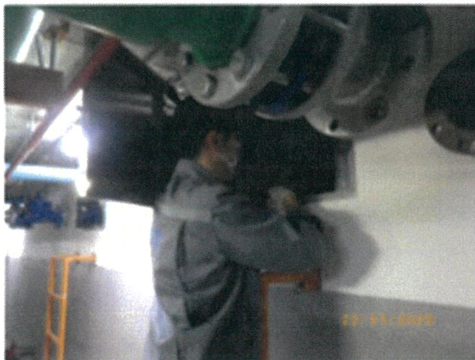
Storage Tank - Rooftop

เมื่อนำผลการตรวจวิเคราะห์มาเปรียบเทียบกับเกณฑ์กำหนดคุณภาพน้ำประปา ตามประกาศการประปานครหลวง เรื่อง เกณฑ์กำหนดคุณภาพน้ำประปาของการประปานครหลวง (พ.ศ. 2565) พบว่า ผลการตรวจวิเคราะห์ทั้งหมดมีคุณภาพน้ำประปาอยู่ในเกณฑ์มาตรฐานดังกล่าวกำหนด

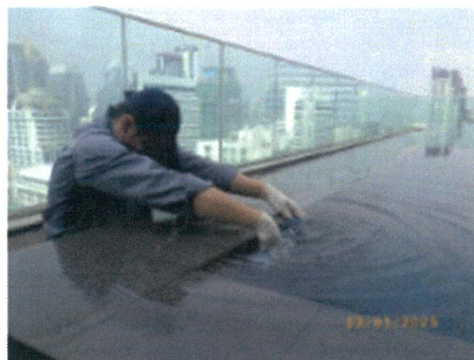
ภาพที่ 3 แสดงการเก็บตัวอย่างคุณภาพน้ำสระว่ายน้ำ

การตรวจวิเคราะห์คุณภาพน้ำสระว่ายน้ำ เมื่อนำมาเปรียบเทียบกับมาตรฐานตามคำแนะนำของ คณะกรรมการสาธารณสุข ฉบับที่ 1/2550 เรื่อง การควบคุมการประกอบกิจการสระว่ายน้ำ หรือกิจการอื่นๆ ในทำนองเดียวกัน พบว่า ผลการตรวจวิเคราะห์ทั้งหมดมีค่าอยู่ในเกณฑ์มาตรฐานฯ ดังกล่าวกำหนด

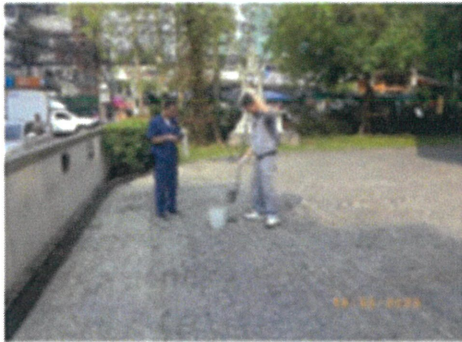
ภาพที่ 1 แสดงการเก็บตัวอย่างคุณภาพน้ำทิ้ง

เมื่อนำผลการตรวจวิเคราะห์คุณภาพน้ำทิ้ง บริเวณ Effluent มาเปรียบเทียบกับมาตรฐานตามประกาศกระทรวงทรัพยากรธรรมชาติและสิ่งแวดล้อม เรื่อง กำหนดมาตรฐานควบคุมการระบายน้ำทิ้งจากอาคารบางประเภทและบางขนาด พ.ศ. 2567 (อาคารประเภท ก) พบว่า คุณภาพน้ำทิ้งที่ทำการตรวจวิเคราะห์ส่วนใหญ่มีค่าอยู่ในเกณฑ์มาตรฐานฯ ดังกล่าวกำหนด ยกเว้น ค่าของแข็งแขวนลอยทั้งหมด (Total Suspended Solids) ที่ไม่อยู่ในเกณฑ์มาตรฐานฯ ดังกล่าวกำหนด

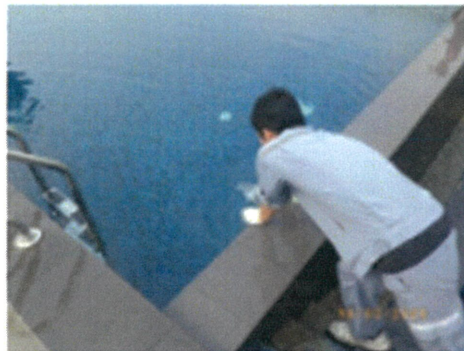
ภาพที่ 2 แสดงการเก็บตัวอย่างคุณภาพน้ำสระว่ายน้ำ

การตรวจวิเคราะห์คุณภาพน้ำสระว่ายน้ำ เมื่อนำมาเปรียบเทียบกับมาตรฐานตามคำแนะนำของ คณะกรรมการสาธารณสุข ฉบับที่ 1/2550 เรื่อง การควบคุมการประกอบกิจการสระว่ายน้ำ หรือกิจการอื่นๆ ในทำนองเดียวกัน พบว่า ผลการตรวจวิเคราะห์ทั้งหมดมีค่าอยู่ในเกณฑ์มาตรฐานฯ ดังกล่าวกำหนด

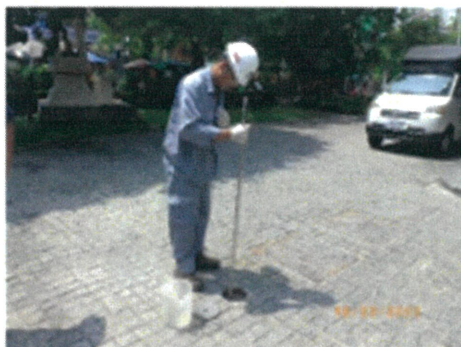
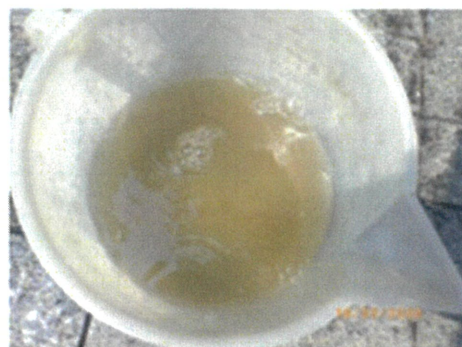
ภาพที่ 1 แสดงการเก็บตัวอย่างคุณภาพน้ำทิ้ง

เมื่อนำผลการตรวจวิเคราะห์คุณภาพน้ำทิ้ง บริเวณ Effluent มาเปรียบเทียบกับมาตรฐานตามประกาศกระทรวงทรัพยากรธรรมชาติและสิ่งแวดล้อม เรื่อง กำหนดมาตรฐานควบคุมการระบายน้ำทิ้งจากอาคารบางประเภทและบางชนิด พ.ศ. 2567 (อาคารประเภท ก) พบว่า คุณภาพน้ำทิ้งที่ทำการตรวจวิเคราะห์ส่วนใหญ่มีค่าอยู่ในเกณฑ์มาตรฐานฯ ดังกล่าวกำหนด ยกเว้น ค่าของแข็งแขวนลอยทั้งหมด (Total Suspended Solids) ที่ไม่อยู่ในเกณฑ์มาตรฐานฯ ดังกล่าวกำหนด

ทั้งนี้ ควรตรวจสอบและปรับปรุงคุณภาพน้ำให้มีค่าเป็นไปตามเกณฑ์มาตรฐานก่อนระบายออกสู่แหล่งน้ำสาธารณะ

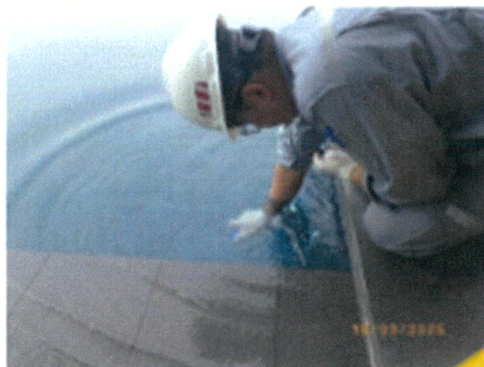
ภาพที่ 2 แสดงการเก็บตัวอย่างคุณภาพน้ำสระว่ายน้ำ

การตรวจวิเคราะห์คุณภาพน้ำสระว่ายน้ำ เมื่อนำมาเปรียบเทียบกับมาตรฐานตามคำแนะนำของ คณะกรรมการสาธารณสุข ฉบับที่ 1/2550 เรื่อง การควบคุมการประกอบกิจการสระว่ายน้ำ หรือกิจการอื่นๆ ในทำนองเดียวกัน พบว่า ผลการตรวจวิเคราะห์ทั้งหมดมีค่าอยู่ในเกณฑ์มาตรฐานฯ ดังกล่าวกำหนด

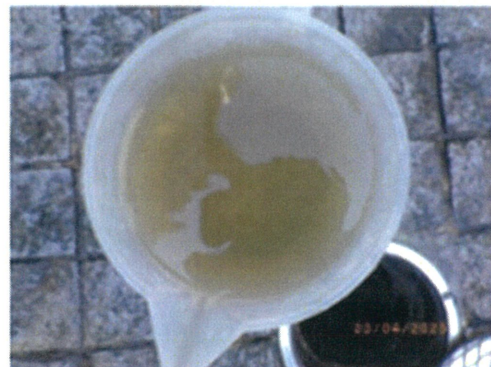
ภาพที่ 1 แสดงการเก็บตัวอย่างคุณภาพน้ำทิ้ง

เมื่อนำผลการตรวจวิเคราะห์คุณภาพน้ำทิ้ง บริเวณ Effluent มาเปรียบเทียบกับมาตรฐานตามประกาศกระทรวงทรัพยากรธรรมชาติและสิ่งแวดล้อม เรื่อง กำหนดมาตรฐานควบคุมการระบายน้ำทิ้งจากอาคารบางประเภทและบางขนาด พ.ศ. 2567 (อาคารประเภท ก) พบว่า คุณภาพน้ำทิ้งที่ทำการตรวจวิเคราะห์ทั้งหมดมีค่าอยู่ในเกณฑ์มาตรฐานฯ ดังกล่าวกำหนด

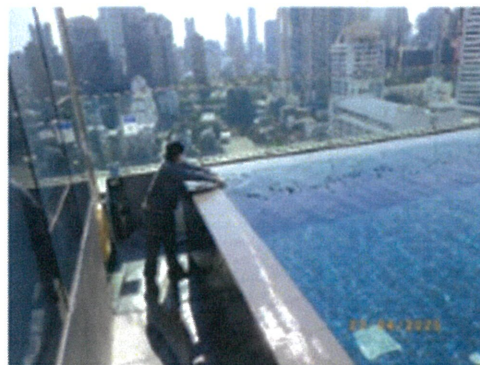
ภาพที่ 2 แสดงการเก็บตัวอย่างคุณภาพน้ำสระว่ายน้ำ

การตรวจวิเคราะห์คุณภาพน้ำสระว่ายน้ำ เมื่อนำมาเปรียบเทียบกับมาตรฐานตามคำแนะนำของ คณะกรรมการสาธารณสุข ฉบับที่ 1/2550 เรื่อง การควบคุมการประกอบกิจการสระว่ายน้ำ หรือกิจการอื่นๆ ในทำนองเดียวกัน พบว่า ผลการตรวจวิเคราะห์ทั้งหมดมีค่าอยู่ในเกณฑ์มาตรฐานฯ ดังกล่าวกำหนด

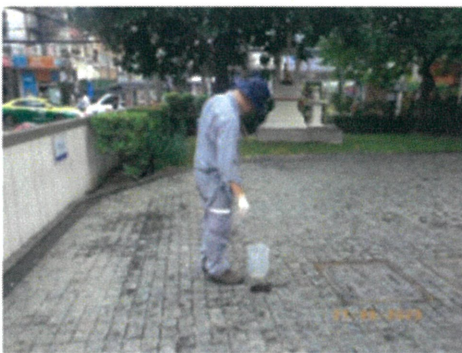
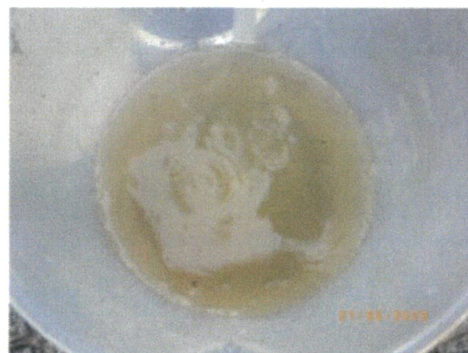
ภาพที่ 1 แสดงการเก็บตัวอย่างคุณภาพน้ำทิ้ง

เมื่อนำผลการตรวจวิเคราะห์คุณภาพน้ำทิ้ง บริเวณ Effluent มาเปรียบเทียบกับมาตรฐานตามประกาศกระทรวงทรัพยากรธรรมชาติและสิ่งแวดล้อม เรื่อง กำหนดมาตรฐานควบคุมการระบายน้ำทิ้งจากอาคารบางประเภทและบางขนาด พ.ศ. 2567 (อาคารประเภท ก) พบว่า คุณภาพน้ำทิ้งที่ทำการตรวจวิเคราะห์ส่วนใหญ่มีค่าอยู่ในเกณฑ์มาตรฐานฯ ดังกล่าวกำหนด ยกเว้นค่าสารแขวนลอยทั้งหมด (Total Suspended Solid) ที่มีค่าไม่อยู่ในเกณฑ์มาตรฐานฯ ดังกล่าวกำหนด

ทั้งนี้ ควรตรวจสอบและปรับปรุงคุณภาพน้ำให้มีค่าเป็นไปตามเกณฑ์มาตรฐานก่อนระบายออกสู่แหล่งน้ำสาธารณะ

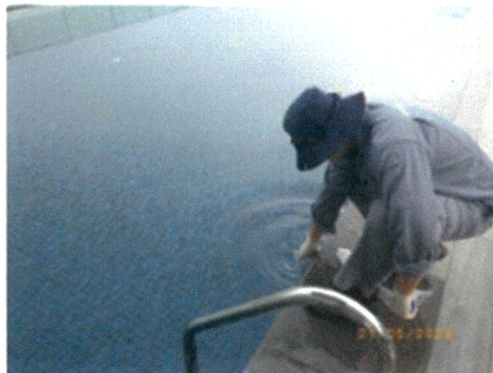
ภาพที่ 2 แสดงการเก็บตัวอย่างคุณภาพน้ำสระว่ายน้ำ

การตรวจวิเคราะห์คุณภาพน้ำสระว่ายน้ำ เมื่อนำมาเปรียบเทียบกับมาตรฐานตามคำแนะนำของ คณะกรรมการสาธารณสุข ฉบับที่ 1/2550 เรื่อง การควบคุมการประกอบกิจการสระว่ายน้ำ หรือกิจการอื่นๆ ในทำนองเดียวกัน พบว่า ผลการตรวจวิเคราะห์ทั้งหมดมีค่าอยู่ในเกณฑ์มาตรฐานฯ ดังกล่าวกำหนด

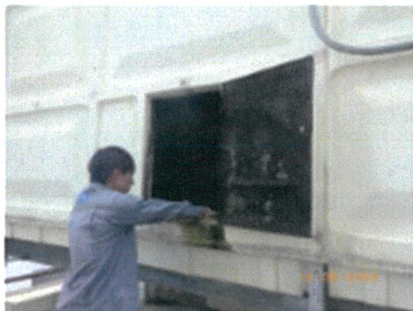
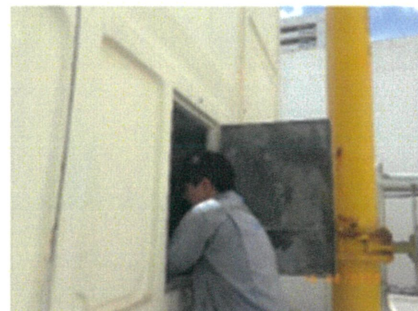
ภาพที่ 2 แสดงการเก็บตัวอย่างคุณภาพน้ำในหอผึ่งเย็น

จากผลการตรวจวิเคราะห์คุณภาพน้ำในหอผึ่งเย็น พบว่า ตรวจไม่พบเชื้อลิจิโอเนลลา (*Legionella* spp.) ในสถานที่ทำการตรวจวิเคราะห์ ซึ่งเป็นไปตามประกาศกรมอนามัย เรื่อง ข้อปฏิบัติการควบคุมเชื้อลิจิโอเนลลาในหอผึ่งเย็นของอาคารในประเทศไทย
