การปฏิบัติตามมาตรการป้องกัน และแก้ไขผลกระทบสิ่งแวดล้อม

2.1 การติดตามตรวจสอบผลการปฏิบัติตามมาตรการป้องกันและแก้ไขผลกระทบสิ่งแวดล้อม

2) คณะผู้ติดตามตรวจสอบของบุคคลที่ 3 (Third Party) เป็นผู้ดำเนินการตรวจสอบและเก็บรวบรวมข้อมูลการปฏิบัติตามมาตรการป้องกัน และแก้ไขผลกระทบสิ่งแวดล้อม รายงานการเปลี่ยนแปลงรายละเอียดโครงการโรงไฟฟ้าชีวมวล SPP มิตรผล ไบโอ-เพาเวอร์ 5 (ระยะดำเนินการ) ของบริษัท มิตรผล ไบโอ-เพาเวอร์ (อุเวียง) จำกัด

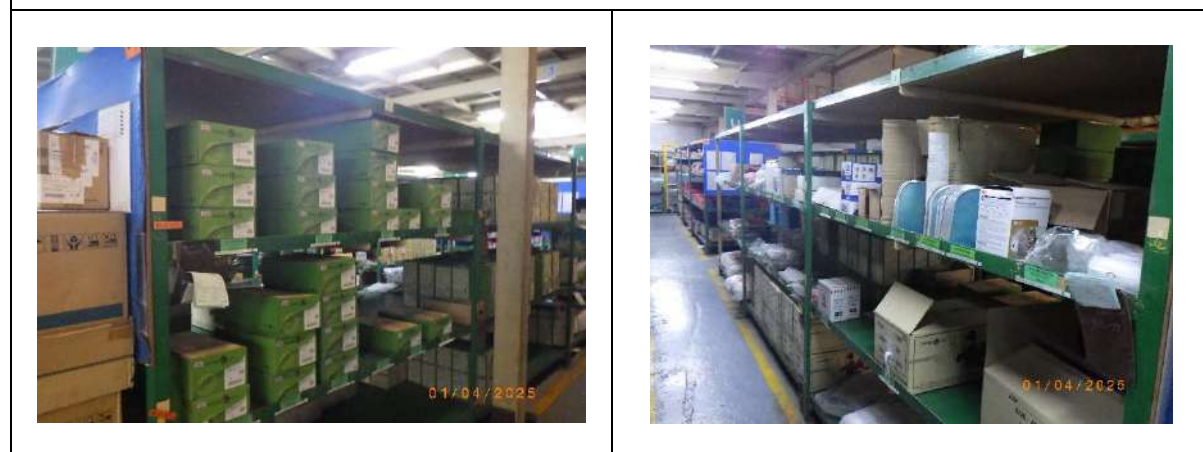
รูปที่ 2-2 อาคารจัดเก็บพัสดุ/อุปกรณ์

| มาตรการป้องกันและแก้ไขผลกระทบสิ่งแวดล้อม | สถานที่ดำเนินการ | ผลการปฏิบัติตามมาตรการป้องกัน และแก้ไขผลกระทบสิ่งแวดล้อม | ปัญหา อุปสรรค และการแก้ไข | หลักฐานและ เอกสารประกอบ |
|--|---|---|---|---|
| (4) จัดเตรียมอุปกรณ์อะไหล่ที่จำเป็นเกี่ยวข้องกับการควบคุมมลพิษทางอากาศให้มีจำนวนเพียงพอใช้ในการแก้ไข ซ่อมแซม เมื่อระบบควบคุมมลพิษทางอากาศขัดข้องได้ทันที | ระบบบำบัดมลพิษทางอากาศ | - โครงการได้มีการจัดเตรียมอุปกรณ์อะไหล่ที่จำเป็นเกี่ยวข้องกับการควบคุมมลพิษทางอากาศให้มีจำนวนเพียงพอใช้ในการแก้ไข ซ่อมแซม เมื่อระบบควบคุมมลพิษทางอากาศขัดข้องได้ทันที ทั้งนี้ในเดือนมกราคม-มิถุนายน พ.ศ. 2568 ยังไม่พบกรณีเกิดการขัดข้องแต่อย่างใด | - | ภาคผนวก ข-10 รูปที่ 2-2 |

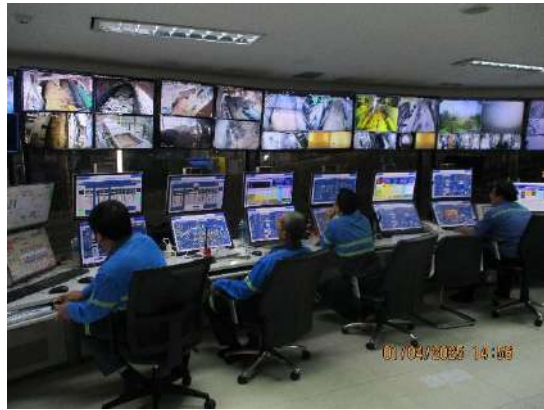
รูปที่ 2-3 ห้องควบคุมการทำงาน (Control Room)

| มาตรการป้องกันและแก้ไขผลกระทบสิ่งแวดล้อม | สถานที่ดำเนินการ | ผลการปฏิบัติตามมาตรการป้องกัน และแก้ไขผลกระทบสิ่งแวดล้อม | ปัญหา อุปสรรค และการแก้ไข | หลักฐานและ เอกสารประกอบ |
|--|---|---|---|---|
| (6) หากไม่สามารถควบคุมมลพิษทางอากาศให้อยู่ในเกณฑ์ค่าควบคุมได้ โครงการต้องหยุดผลิตไฟฟ้าเพื่อทำการซ่อมบำรุงให้แล้วเสร็จและอยู่ในสภาพพร้อมใช้งานก่อนเดินระบบใหม่อีกครั้ง | พื้นที่โครงการ | - โครงการได้มีการควบคุมมลพิษทางอากาศให้อยู่ในเกณฑ์ควบคุมอยู่เสมอ ซึ่งในเดือนมกราคม-มิถุนายน พ.ศ. 2568 ยังไม่พบกรณีมลพิษทางอากาศไม่อยู่ในเกณฑ์ค่าที่ควบคุมได้ อย่างไรก็ตาม ในกรณีที่ไม่สามารถควบคุมมลพิษทางอากาศให้อยู่ในเกณฑ์ค่าควบคุมได้ โครงการต้องหยุดผลิตไฟฟ้าเพื่อทำการซ่อมบำรุงให้แล้วเสร็จและอยู่ในสภาพพร้อมใช้งานก่อนเดินระบบใหม่อีกครั้ง | - | รูปที่ 2-3 |

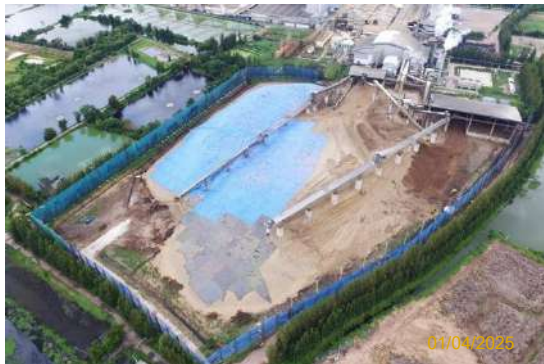
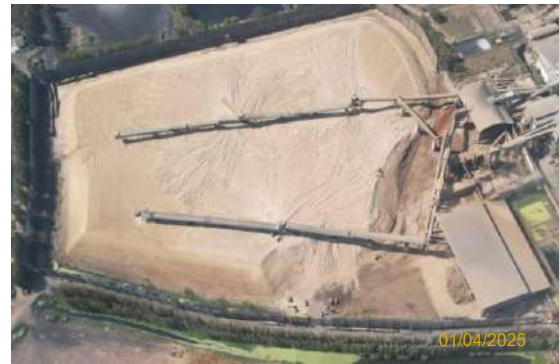
รูปที่ 2-5 กองขานอ้อย

| มาตรการป้องกันและแก้ไขผลกระทบสิ่งแวดล้อม | สถานที่ดำเนินการ | ผลการปฏิบัติตามมาตรการป้องกันและแก้ไขผลกระทบสิ่งแวดล้อม | ปัญหา อุปสรรค และการแก้ไข | หลักฐานและเอกสารประกอบ |
|---|---|---|---|---|
| (1) กำหนดให้มีความสูงของกองขนถ่ายไม่เกิน 18 เมตร | พื้นที่ลานกองขนถ่าย | - โครงการมีการควบคุมความสูงของกองขนถ่ายให้ไม่เกิน 18 เมตร ซึ่งไม่เกินระดับความสูงของสายพานลำเลียงขนถ่าย และเป็นความสูงที่มีระดับต่ำกว่าความสูงของต่าย (ต่ายสูง 20 เมตร) | - | รูปที่ 2-5 |

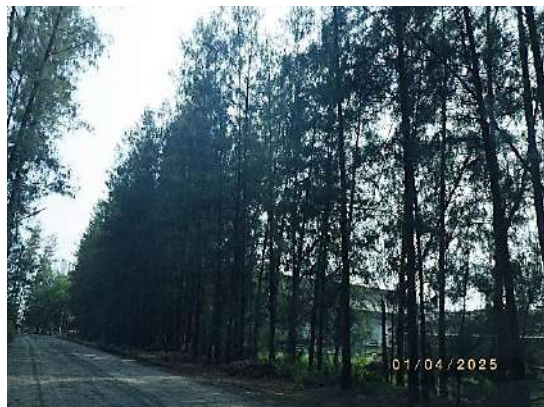
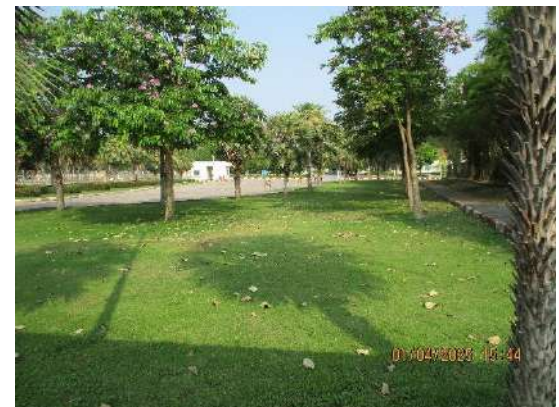
รูปที่ 2-6 แนวกันชนและพื้นที่สีเขียว

| มาตรการป้องกันและแก้ไขผลกระทบสิ่งแวดล้อม | สถานที่ดำเนินการ | ผลการปฏิบัติตามมาตรการป้องกันและแก้ไขผลกระทบสิ่งแวดล้อม | ปัญหา อุปสรรค และการแก้ไข | หลักฐานและเอกสารประกอบ |
|---|---|---|---|---|
| (2) ปลุกไม้ทรงสูงสลักด้วยไม้พุ่มด้านนอกตามแนวต่าย | พื้นที่ลานกองขนถ่าย | - โครงการได้ดำเนินการปลุกไม้ทรงสูง สลักกับไม้พุ่ม ได้แก่ ต้นสนประดิพัทธ์ ไทรอังกฤษ โมก โอศก และแคนา โดยรอบกองขนถ่ายไม่น้อยกว่า 3 แถวสลักพื้นปลา เพื่อเป็นแนวกันชนป้องกันการฟุ้งกระจายของฝุ่นละออง | - | ภาคผนวก ข-13 รูปที่ 2-6 |

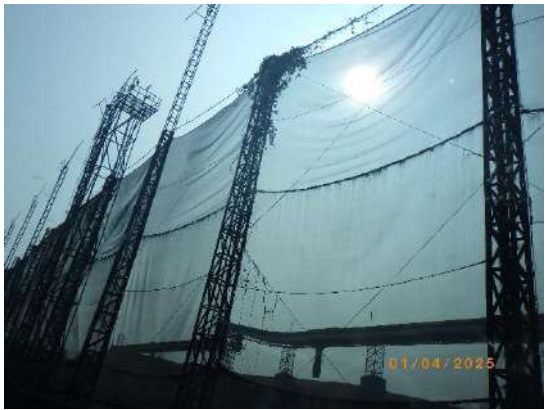
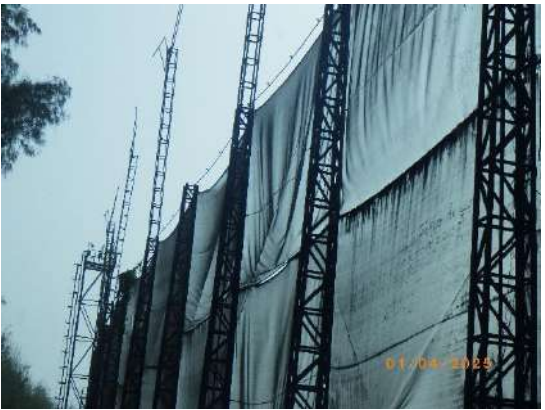
| รูปที่ 2-8 แนวตาข่ายรอบกองขานอ้อย | |

| มาตรการป้องกันและแก้ไขผลกระทบสิ่งแวดล้อม | สถานที่ดำเนินการ | ผลการปฏิบัติตามมาตรการป้องกันและแก้ไขผลกระทบสิ่งแวดล้อม | ปัญหา อุปสรรค และการแก้ไข | หลักฐานและเอกสารประกอบ |
|---|---|--|---|---|
| (4) ติดตั้งตาข่ายความสูง 20 เมตรขนาดของตาข่าย 3 มิลลิเมตรให้ครอบคลุมทุกด้านของกองขนถ่ายยกเว้นเส้นทางเข้า-ออก เพื่อดักขนถ่ายไม่ให้ฟุ้งกระจายออกและช่วยลดแรงลมพัดผ่านกองขนถ่าย | พื้นที่ลานกองขนถ่าย | - โครงการได้ติดตั้งตาข่าย มีความสูง 20 เมตร ขนาดของตาข่าย 3 มิลลิเมตร โดยรอบบริเวณของกองขนถ่าย อีกทั้งมีการติดตั้งตาข่ายซ้อนทับ Wind Break ยกเว้นเส้นทางเข้า-ออก เพื่อดักขนถ่ายไม่ให้ฟุ้งกระจายออกและช่วยลดแรงลมที่พัดผ่านกองขนถ่าย | - | รูปที่ 2-8 |

| มาตรการป้องกันและแก้ไขผลกระทบสิ่งแวดล้อม | สถานที่ดำเนินการ | ผลการปฏิบัติตามมาตรการป้องกันและแก้ไขผลกระทบสิ่งแวดล้อม | ปัญหา อุปสรรค และการแก้ไข | หลักฐานและเอกสารประกอบ |
|--|---|--|---|---|
| (8) ตรวจสอบความเร็วลมด้านนอกและด้านในของต่ายในแนวทิศทางลมพัดผ่านเป็นประจำในช่วงฤดูหีบอ้อย จำนวน 1 ครั้ง และช่วงนอกฤดูหีบอ้อยจำนวน 2 ครั้ง เพื่อใช้ประกอบการประเมินประสิทธิภาพในการป้องกันการฟุ้งกระจายของฝุ่นละอองจากขนถ่าย โดยใช้ต่ายที่ติดตั้งทุกด้านของลานกองเก็บขนถ่าย | พื้นที่ลานกองขนถ่าย | - ในช่วงปี พ.ศ. 2568 โครงการดำเนินการติดตามตรวจสอบความเร็วลมด้านนอกและด้านในของต่าย จำนวน 3 ครั้ง เป็นช่วงฤดูหีบอ้อย จำนวน 1 ครั้ง ในเดือนมกราคม พ.ศ. 2568 และช่วงนอกฤดูหีบอ้อย จำนวน 2 ครั้ง ในเดือนพฤษภาคม และเดือนสิงหาคม พ.ศ. 2568 เพื่อใช้ประเมินประสิทธิภาพของต่ายในการป้องกันการฟุ้งกระจายของฝุ่นละอองจากขนถ่าย | - | บทที่ 3 ภาคผนวก ค-2 รูปที่ 2-8 |

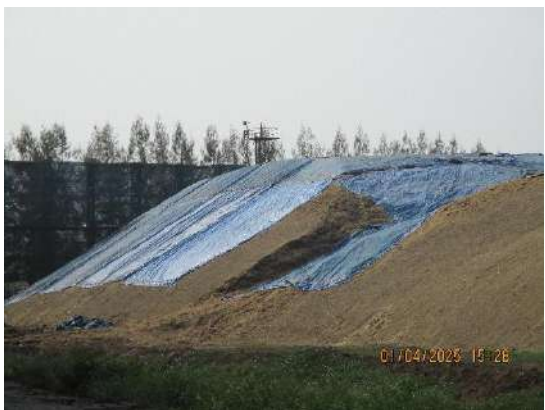
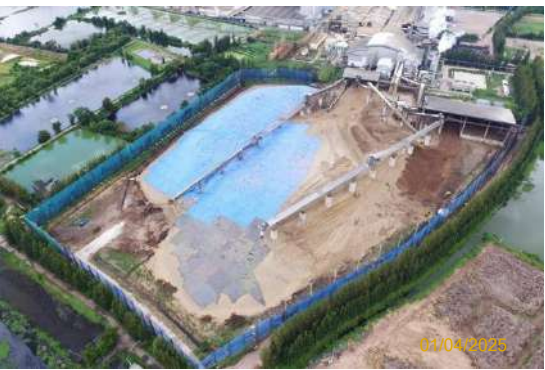
| รูปที่ 2-9 ผ้าใบคลุมกองขานอ้อย | |

| มาตรการป้องกันและแก้ไขผลกระทบสิ่งแวดล้อม | สถานที่ดำเนินการ | ผลการปฏิบัติตามมาตรการป้องกันและแก้ไขผลกระทบสิ่งแวดล้อม | ปัญหา อุปสรรค และการแก้ไข | หลักฐานและเอกสารประกอบ |
|---|---|--|---|---|
| (5) ใช้ผ้าใบคลุมกองขนถ่ายในบริเวณที่ยังไม่นำมาใช้งานเพื่อป้องกันไม่ให้ขนถ่ายปลิว และกันการเปื้อกขึ้นในช่วงฤดูฝน | พื้นที่ลานกองขนถ่าย | - โครงการได้มีการใช้ผ้าใบปิดคลุมกองขนถ่ายในบริเวณที่ยังไม่มีการนำมาใช้งาน เพื่อป้องกันไม่ให้ขนถ่ายฟุ้งกระจาย และเพื่อป้องกันการเปื้อกขึ้นกรณีฝนตก | - | รูปที่ 2-9 |

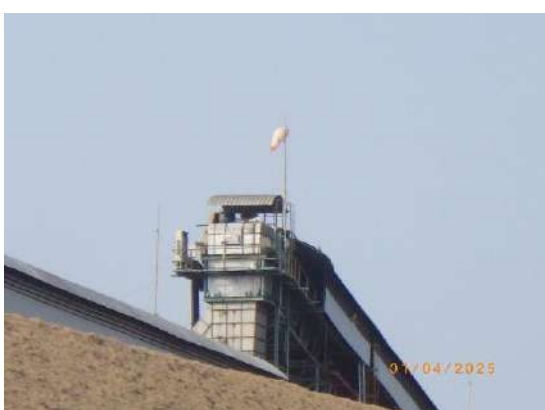
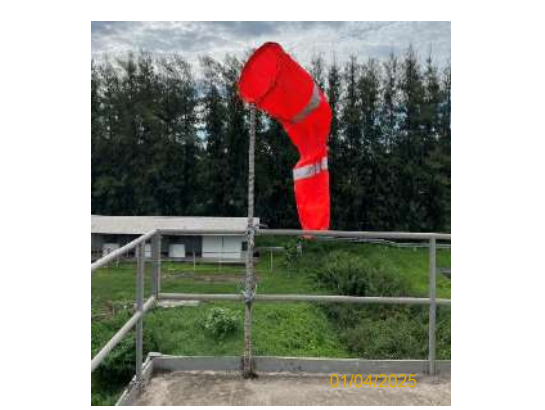
| รูปที่ 2-10 ถุงลม (Wind Sock) | |

| มาตรการป้องกันและแก้ไขผลกระทบสิ่งแวดล้อม | สถานที่ดำเนินการ | ผลการปฏิบัติตามมาตรการป้องกันและแก้ไขผลกระทบสิ่งแวดล้อม | ปัญหา อุปสรรค และการแก้ไข | หลักฐานและเอกสารประกอบ |
|---|---|--|---|---|
| (6) ติดตั้งถุงลม (Wind Sock) เพื่อใช้เป็นเครื่องมือในการสังเกตทิศทางลมและใช้เป็นสัญญาณในการป้องกันการฟุ้งกระจายของฝุ่นละอองที่ลานกองขนถ่ายในทิศทางใต้ลม | พื้นที่ลานกองขนถ่าย | - โครงการมีการติดตั้งถุงลม (Wind Sock) ไว้ที่สายพานลำเลียงขนถ่ายเพื่อใช้เป็นเครื่องมือในการสังเกตทิศทางลมและใช้เป็นสัญญาณในการป้องกันการฟุ้งกระจายของฝุ่นละออง | - | รูปที่ 2-10 |

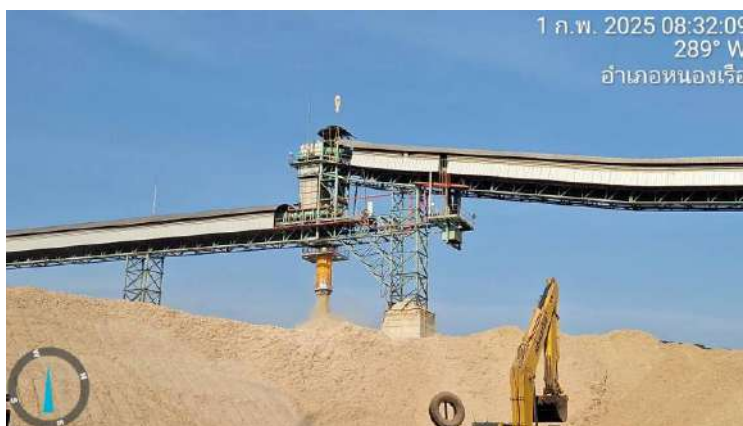
รูปที่ 2-11 ที่ครอบป้องกันฝุ่นฟุ้งกระจาย

| มาตรการป้องกันและแก้ไขผลกระทบสิ่งแวดล้อม | สถานที่ดำเนินการ | ผลการปฏิบัติตามมาตรการป้องกันและแก้ไขผลกระทบสิ่งแวดล้อม | ปัญหา อุปสรรค และการแก้ไข | หลักฐานและเอกสารประกอบ |
|---|---|--|---|---|
| (7) กรณีโปรยขนถ่ายลงสู่กองเก็บขนถ่ายต้องติดตั้งครอบกันฝุ่นฟุ้งกระจายที่สามารถปรับความยาวของครอบกันการฟุ้งกระจายของฝุ่นละอองได้ตามความสูงของขนถ่าย | พื้นที่ลานกองขนถ่าย | - โครงการได้ติดตั้งที่ครอบกันฝุ่นฟุ้งกระจายที่สามารถปรับความยาวของครอบกันการฟุ้งกระจายของฝุ่นละอองได้ตามความสูงของขนถ่าย | - | รูปที่ 2-11 |

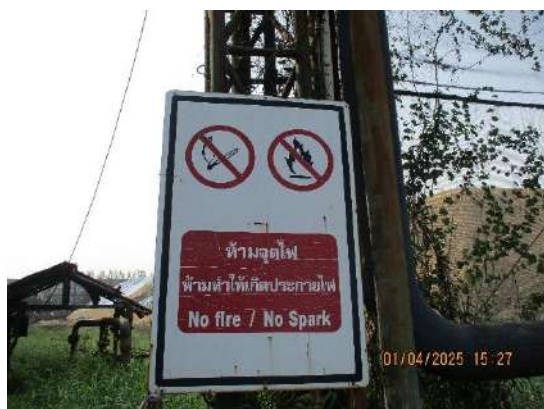
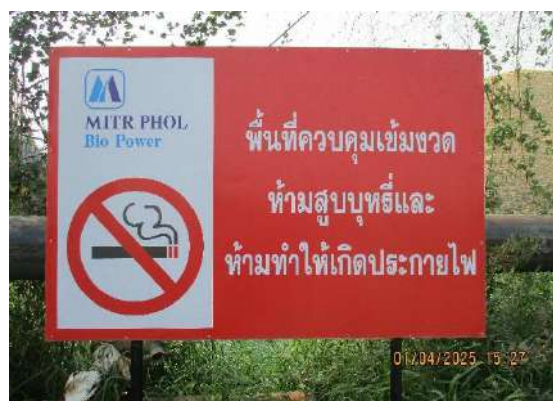
รูปที่ 2-12 ป้ายพื้นที่เฉพาะ

| มาตรการป้องกันและแก้ไขผลกระทบสิ่งแวดล้อม | สถานที่ดำเนินการ | ผลการปฏิบัติตามมาตรการป้องกัน และแก้ไขผลกระทบสิ่งแวดล้อม | ปัญหา อุปสรรค และการแก้ไข | หลักฐานและ เอกสารประกอบ |
|---|---|---|---|---|
| (1) กำหนดให้พื้นที่ลานกองขานอ้อยและอาคารเก็บขานอ้อย เป็นพื้นที่เฉพาะห้ามบุคคลที่ไม่เกี่ยวข้องเข้าไปในพื้นที่ดังกล่าว รวมทั้งสูบบุหรี่หรือนำวัสดุประเภทเชื้อเพลิงไฟเข้าไปในพื้นที่ดังกล่าว | พื้นที่ลานกอง ขานอ้อยและอาคาร เก็บขานอ้อย | - โครงการได้กำหนดให้พื้นที่ลานกองขานอ้อย และอาคารเก็บขานอ้อย เป็นพื้นที่เฉพาะ และห้ามบุคคลที่ไม่เกี่ยวข้องเข้าไปในพื้นที่ดังกล่าว รวมทั้งสูบบุหรี่หรือนำวัสดุประเภทเชื้อเพลิงไฟ เข้าไปในพื้นที่ดังกล่าว | - | รูปที่ 2-12 |

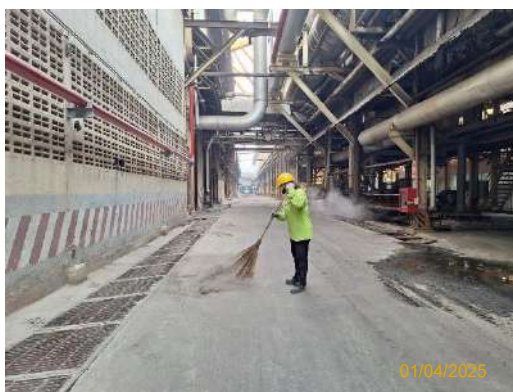
รูปที่ 2-13 พนักงานทำความสะอาดพื้นที่ทำงาน

| มาตรการป้องกันและแก้ไขผลกระทบสิ่งแวดล้อม | สถานที่ดำเนินการ | ผลการปฏิบัติตามมาตรการป้องกัน และแก้ไขผลกระทบสิ่งแวดล้อม | ปัญหา อุปสรรค และการแก้ไข | หลักฐานและ เอกสารประกอบ |
|---|---|---|---|---|
| (3) จัดให้มีพนักงานกวาดทำความสะอาดบริเวณอาคารเก็บขานอ้อย เพื่อให้ไม่ให้ขานอ้อยและใบอ้อยฟุ้งกระจายออกนอกอาคารไปบริเวณอื่นๆ | อาคารเก็บ ขานอ้อย 1 และ 2 | - โครงการจัดให้มีพนักงานกวาดทำความสะอาดบริเวณอาคารเก็บขานอ้อยอย่างสม่ำเสมอ เพื่อให้ไม่ให้ขานอ้อย และใบอ้อยฟุ้งกระจายออกนอกอาคารไปบริเวณอื่นๆ | - | รูปที่ 2-13 |
| (4) ทำความสะอาดพื้นที่อาคารเก็บขานอ้อยอย่างสม่ำเสมอ เพื่อป้องกันการฟุ้งกระจายของฝุ่นละออง | อาคารเก็บ ขานอ้อย 1 และ 2 | - โครงการจัดให้มีพนักงานกวาดทำความสะอาดบริเวณอาคารเก็บขานอ้อยอย่างสม่ำเสมอ เพื่อป้องกันการฟุ้งกระจายของฝุ่นละออง | - | รูปที่ 2-13 |

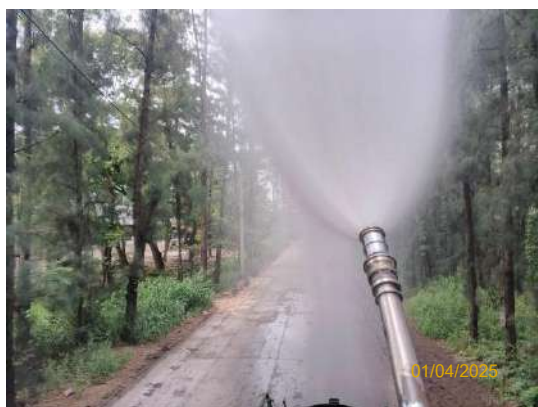
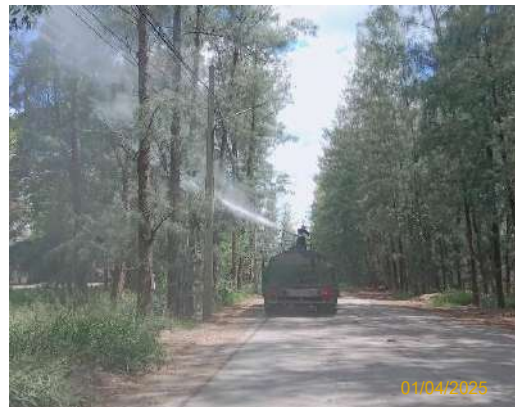
รูปที่ 2-34 การนำน้ำที่ผ่านการบำบัดแล้วมาใช้ในโครงการ

| มาตรการป้องกันและแก้ไขผลกระทบสิ่งแวดล้อม | สถานที่ดำเนินการ | ผลการปฏิบัติตามมาตรการป้องกันและแก้ไขผลกระทบสิ่งแวดล้อม | ปัญหา อุปสรรค และการแก้ไข | หลักฐานและเอกสารประกอบ |
|--|---|--|---|--|
| (2) การดูแลบำรุงรักษาพื้นที่สีเขียวให้ใช้รถบรรทุกน้ำ หรือน้ำโปรดน้ำต้นไม้ในพื้นที่สีเขียวเป็นประจำทุกวัน ยกเว้นในวันที่ฝนตก ส่วนการใช้สารปรับปรุงดินในพื้นที่สีเขียวต้องมีพนักงานดูแลโดยเฉพาะเป็นประจำทุกวัน และมุ่งเน้นการใช้อินทรีย์วัตถุในการบำรุงรักษาพื้นที่สีเขียว | ภายในพื้นที่โครงการ | - โครงการจัดให้มีพนักงานดูแลบำรุงรักษาพื้นที่สีเขียว โดยการใช้รถบรรทุกน้ำโปรดน้ำเป็นประจำทุกวัน ยกเว้นในวันที่ฝนตก และจากภาคตะกอนระบบบำบัดน้ำเสียมาเป็นสารปรับปรุงดินในพื้นที่สีเขียวเป็นประจำ | - | รูปที่ 2-34 |
