สรุปผลกระทบสิ่งแวดล้อมที่สำคัญ  
มาตรการป้องกันและแก้ไขผลกระทบสิ่งแวดล้อม  
ประจำเดือน มกราคม –มิถุนายน พ.ศ. 2568

โครงการ โรงแรมไอบิส กรุงเทพ สุขุมวิท 4 (ชื่อเดิม IBIS NANA)  
41 ถนนสุขุมวิท 4 แขวงคลองเตย เขตคลองเตย กรุงเทพมหานคร

ส่งรายงานผลการปฏิบัติตามมาตรการป้องกันและแก้ไขผลกระทบสิ่งแวดล้อมและ  
มาตรการติดตามการตรวจสอบคุณภาพสิ่งแวดล้อม โครงการ โรงแรมไอบิส กรุงเทพฯ  
สุขุมวิท 4 (ชื่อเดิม IBIS NANA) ประจำเดือน มกราคม – มิถุนายน 2568

รายงานผลปฏิบัติตามมาตรการป้องกันและแก้ไขผลกระทบสิ่งแวดล้อม  
และมาตรการติดตามตรวจสอบผลกระทบสิ่งแวดล้อม  
โครงการด้านอาคาร การจัดสรรที่ดิน และบริการชุมชน

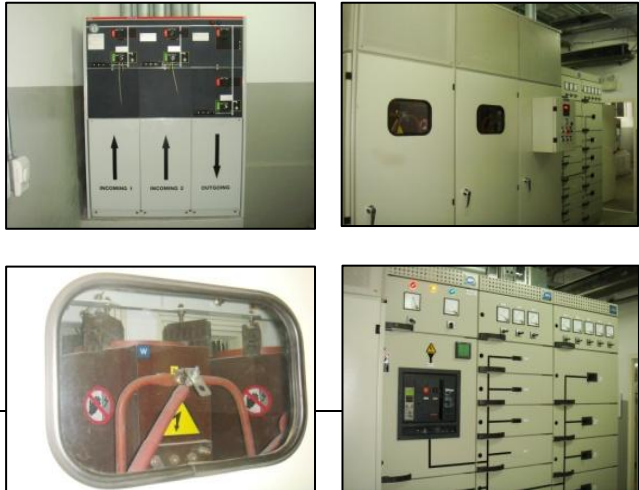
<p>2.3.5 การใช้ไฟฟ้า</p>		
<p>1) ติดตั้งหม้อแปลงไฟฟ้าชนิด Dry Type ขนาด 1,000 KVA จำนวน 1 ชุด ซึ่งโครงการมีความต้องการใช้ไฟฟ้าประมาณ 600 KVA</p>

<p>จัดให้มีการตรวจสอบการทำงานทุกวันและมีการบำรุงรักษา ทำความสะอาด 1 ครั้ง/ปี</p>

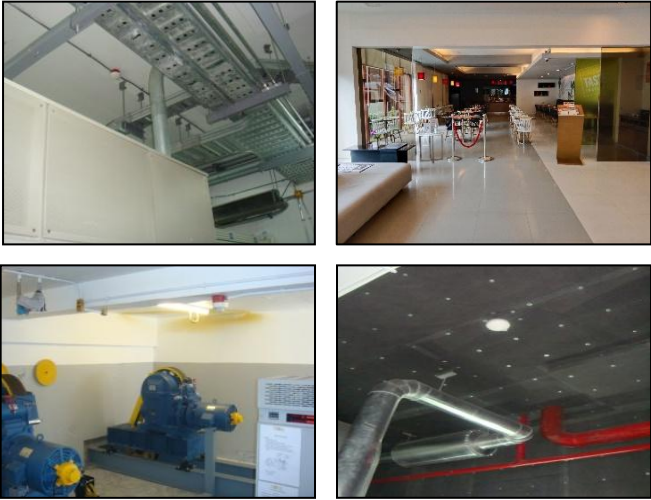
<p>ดำเนินการแก้ไขทันทีและไม่ให้มีสิ่งกีดขวางในพื้นที่หนีไฟ ทุกชั้น</p>	
<p><b>ระบบเตือน VY88u4vp</b></p> <p>1.) Fire Alarm Control Panel : FCP เป็นจุดศูนย์รวมการรับ-ส่ง สัญญาณ เพื่อแจ้งเหตุให้ทราบทั่วทั้งอาคาร</p>  	<p>จัดให้มีการตรวจสอบอุปกรณ์ให้อยู่ในสภาพที่พร้อมใช้งานเป็นประจำ หากพบว่ามีความเสียหาย ก็รีบดำเนินการแก้ไขทันที</p>	<p>มี contact service โดย บริษัท ดิยะมาสเตอร์ ปีละ 2 ครั้งนอกจากนี้มีการตรวจสอบแลทดสอบโดยช่างประจำอาคารทุกเดือน</p>
<p>- เครื่องตรวจจับควัน (Smoke Detector) ติดตั้งบริเวณห้องแคงควบคุมวงจรไฟฟ้า ห้องเครื่องห้องเครื่องปั่นไฟ ห้องเครื่องลิฟต์ สำนักงาน กวดาคาร ห้องพัก ห้องเก็บของ โถงลิฟต์ โถงบันได และทางเดิน มีจำนวนรวมทั้งสิ้น 122 จุด.</p>

<p>จัดให้มีการตรวจสอบอุปกรณ์ให้อยู่ในสภาพที่พร้อมใช้งานเป็นประจำ หากพบว่ามีความเสียหาย ก็รีบดำเนินการแก้ไขทันที</p>

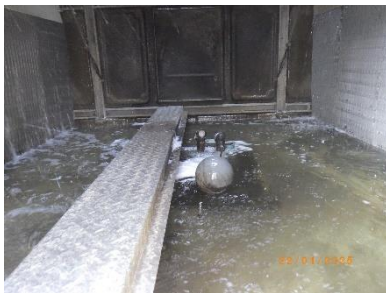
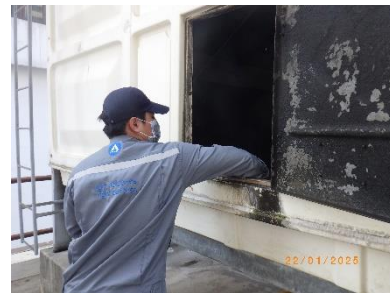
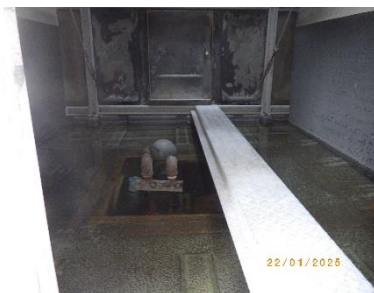
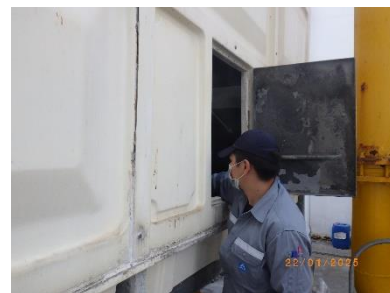
ภาพที่ 2 แสดงการเก็บตัวอย่างคุณภาพน้ำในหอผึ่งเย็น

จากผลการตรวจวิเคราะห์คุณภาพน้ำในหอผึ่งเย็น พบว่า ตรวจไม่พบเชื้อลีสี่โอเนลลา (*Legionella* spp.) ในสถานีที่ทำการตรวจวิเคราะห์ ซึ่งเป็นไปตามประกาศกรมอนามัย เรื่อง ข้อปฏิบัติการควบคุมเชื้อลีสี่โอเนลลาในหอผึ่งเย็นของอาคารในประเทศไทย

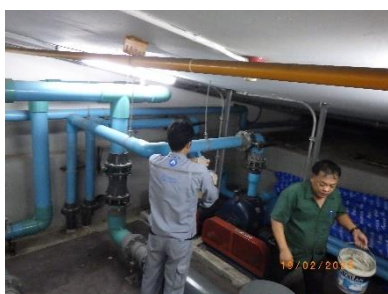
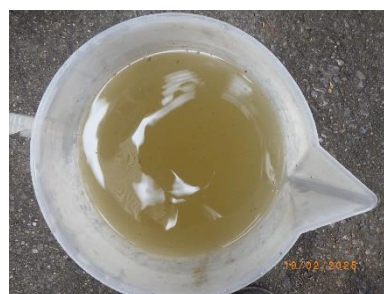
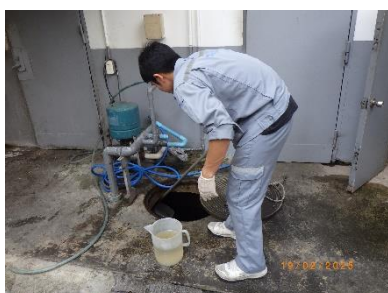
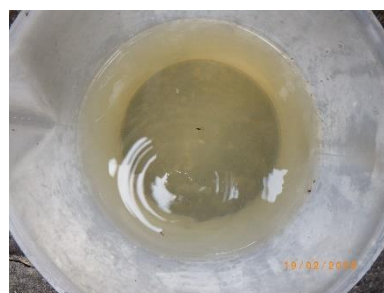
ภาพที่ 1 แสดงการเก็บตัวอย่างคุณภาพน้ำทิ้ง

จากผลการตรวจวิเคราะห์คุณภาพน้ำทิ้ง สถานี Effluent เมื่อนำผลการตรวจวิเคราะห์มาเปรียบเทียบกับมาตรฐานน้ำทิ้งตามประกาศกระทรวงทรัพยากรธรรมชาติและสิ่งแวดล้อม พ.ศ. 2567 เรื่อง กำหนดมาตรฐานควบคุมการระบายน้ำทิ้งจากอาคารบางประเภทและบางขนาด (อาคารประเภท ก) พบว่า คุณภาพน้ำทิ้งที่ทำการตรวจวิเคราะห์ทั้งหมดมีค่าอยู่ในเกณฑ์มาตรฐานฯ กำหนด

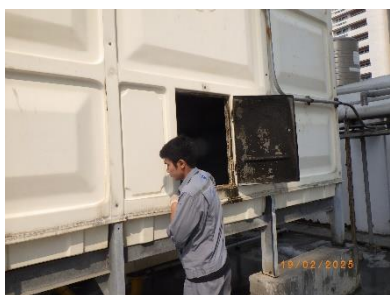
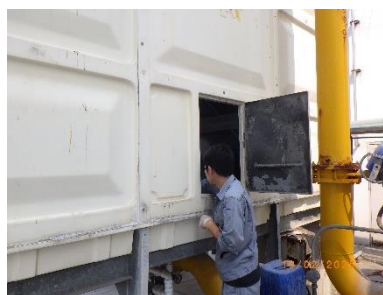
ภาพที่ 2 แสดงการเก็บตัวอย่างคุณภาพน้ำในหอผึ่งเย็น

จากผลการตรวจวิเคราะห์คุณภาพน้ำในหอผึ่งเย็น พบว่า ตรวจไม่พบเชื้อลีสี่โอเนลลา (*Legionella* spp.) ในสถานีที่ทำการตรวจวิเคราะห์ ซึ่งเป็นไปตามประกาศกรมอนามัย เรื่อง ข้อปฏิบัติการควบคุมเชื้อลีสี่โอเนลลาในหอผึ่งเย็นของอาคารในประเทศไทย

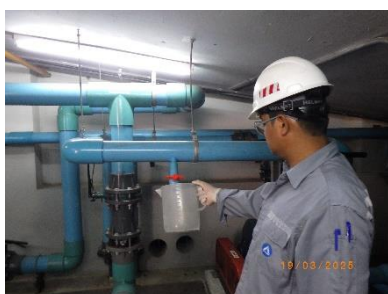
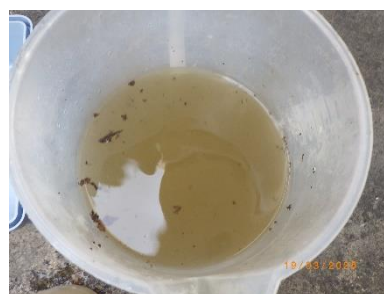
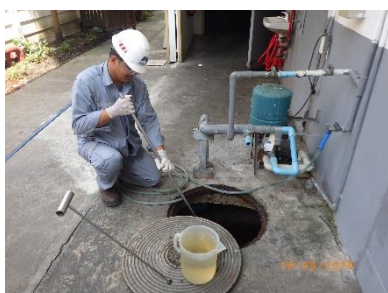
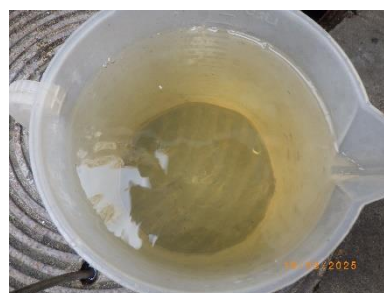
ภาพที่ 1 แสดงการเก็บตัวอย่างคุณภาพน้ำทิ้ง

จากผลการตรวจวิเคราะห์คุณภาพน้ำทิ้ง สถานี Effluent เมื่อนำผลการตรวจวิเคราะห์มาเปรียบเทียบกับมาตรฐานน้ำทิ้งตามประกาศกระทรวงทรัพยากรธรรมชาติและสิ่งแวดล้อม พ.ศ. 2567 เรื่อง กำหนดมาตรฐานควบคุมการระบายน้ำทิ้งจากอาคารบางประเภทและบางขนาด (อาคารประเภท ก) พบว่า คุณภาพน้ำทิ้งที่ทำการตรวจวิเคราะห์ทั้งหมดมีค่าอยู่ในเกณฑ์มาตรฐานฯ กำหนด

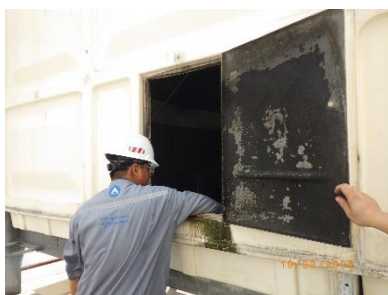
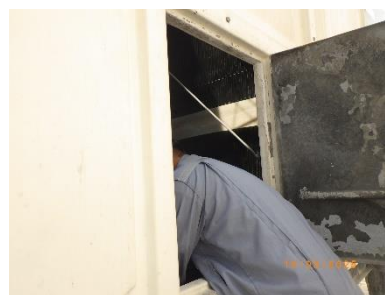
ภาพที่ 2 แสดงการเก็บตัวอย่างคุณภาพน้ำในหอผึ่งเย็น

จากผลการตรวจวิเคราะห์คุณภาพน้ำในหอผึ่งเย็น พบว่า ตรวจไม่พบเชื้อลีสี่โอเนลลา (*Legionella* spp.) ในสถานีที่ทำการตรวจวิเคราะห์ ซึ่งเป็นไปตามประกาศกรมอนามัย เรื่อง ข้อปฏิบัติการควบคุมเชื้อลีสี่โอเนลลาในหอผึ่งเย็นของอาคารในประเทศไทย

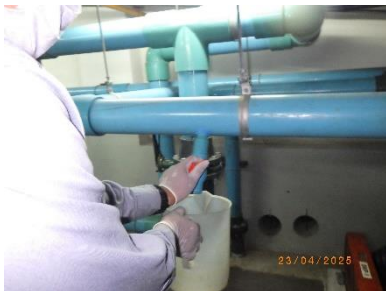
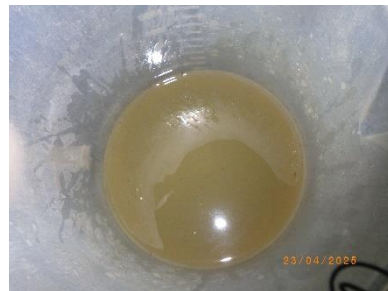
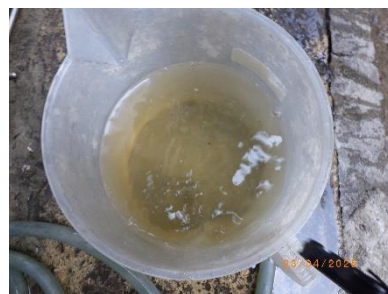
ภาพที่ 1 แสดงการเก็บตัวอย่างคุณภาพน้ำทิ้ง

จากผลการตรวจวิเคราะห์คุณภาพน้ำทิ้ง สถานี Effluent เมื่อนำผลการตรวจวิเคราะห์มาเปรียบเทียบกับมาตรฐานน้ำทิ้งตามประกาศกระทรวงทรัพยากรธรรมชาติและสิ่งแวดล้อม พ.ศ. 2567 เรื่อง กำหนดมาตรฐานควบคุมการระบายน้ำทิ้งจากอาคารบางประเภทและบางขนาด (อาคารประเภท ก) พบว่า คุณภาพน้ำทิ้งที่ทำการตรวจวิเคราะห์ทั้งหมดมีค่าอยู่ในเกณฑ์มาตรฐานฯ กำหนด

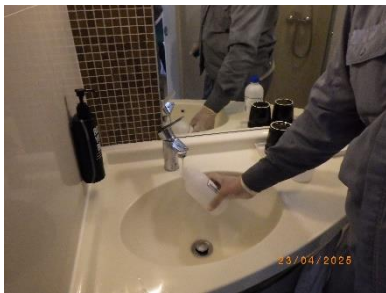
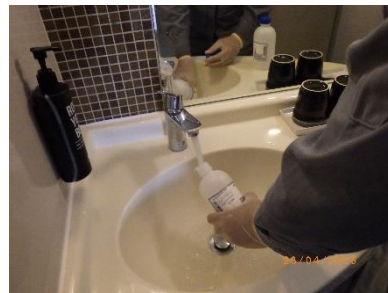
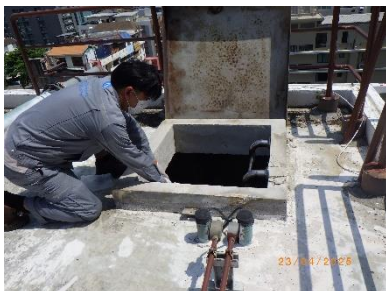
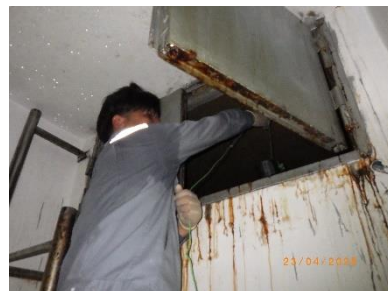
ภาพที่ 2 แสดงการเก็บตัวอย่างคุณภาพน้ำประปา

เมื่อนำผลการตรวจวิเคราะห์มาเปรียบเทียบกับเกณฑ์กำหนดคุณภาพน้ำประปา ของการประปานครหลวง พ.ศ. 2565 พบว่า คุณภาพน้ำประปาที่ทำการตรวจวิเคราะห์ทั้งหมดมีค่าอยู่ในเกณฑ์มาตรฐานฯ กำหนด

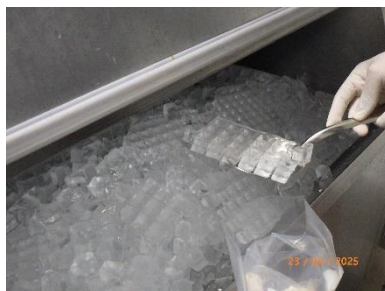
ภาพที่ 3 แสดงการเก็บตัวอย่างคุณภาพน้ำแข็ง

จากผลการตรวจวิเคราะห์คุณภาพน้ำแข็ง เมื่อนำมาเปรียบเทียบกับมาตรฐานตามประกาศกระทรวงสาธารณสุข ฉบับที่ 78 (พ.ศ. 2527) เรื่อง น้ำแข็ง, ฉบับที่ 137 (พ.ศ. 2534) เรื่องน้ำแข็ง (ฉบับที่ 2) และประกาศกระทรวงสาธารณสุข (ฉบับที่ 416) พ.ศ. 2563 ออกตามความในพระราชบัญญัติอาหาร พ.ศ. 2522 เรื่อง กำหนดคุณภาพหรือมาตรฐาน หลักเกณฑ์เงื่อนไข และวิธีการในการตรวจวิเคราะห์ของอาหารด้านจุลินทรีย์ที่ทำให้เกิดโรคพบว่า คุณภาพน้ำแข็งที่ทำการตรวจวิเคราะห์มีค่าอยู่ในเกณฑ์มาตรฐานฯ กำหนด

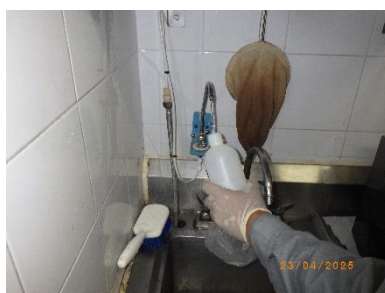
น้ำดื่มในครัว

เมื่อนำผลการตรวจวิเคราะห์มาเปรียบเทียบกับมาตรฐานน้ำดื่มตามประกาศกระทรวงสาธารณสุข ฉบับที่ 61 (พ.ศ. 2524) เรื่อง น้ำบริโภคในภาชนะบรรจุที่ปิดสนิท และฉบับที่ 135 (พ.ศ. 2534) เรื่อง น้ำบริโภคในภาชนะบรรจุที่ปิดสนิท (ฉบับที่ 2) และฉบับที่ 316 (พ.ศ. 2553) เรื่อง น้ำบริโภคในภาชนะบรรจุที่ปิดสนิท (ฉบับที่ 6) และประกาศกระทรวงสาธารณสุข (ฉบับที่ 416) พ.ศ. 2563 ออกตามความในพระราชบัญญัติอาหาร พ.ศ. 2522 เรื่อง กำหนดคุณภาพหรือมาตรฐาน หลักเกณฑ์เงื่อนไข และวิธีการในการตรวจวิเคราะห์ของอาหารด้านจุลินทรีย์ที่ทำให้เกิดโรค พบว่า คุณภาพน้ำดื่มที่ทำการตรวจวิเคราะห์มีค่าอยู่ในเกณฑ์มาตรฐานฯ กำหนด

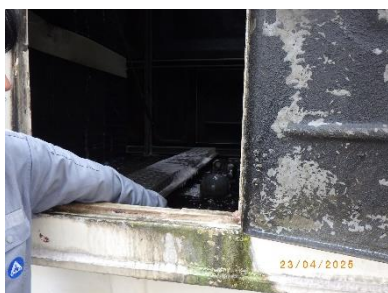
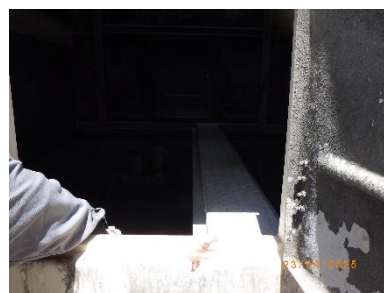
จากผลการตรวจวิเคราะห์คุณภาพน้ำในหอผึ่งเย็น พบว่า ตรวจไม่พบเชื้อลีสี่โอเนลลา (*Legionella* spp.) ในสถานีที่ทำการตรวจวิเคราะห์ ซึ่งเป็นไปตามประกาศกรมอนามัย เรื่อง ข้อปฏิบัติการควบคุมเชื้อลีสี่โอเนลลาในหอผึ่งเย็นของอาคารในประเทศไทย

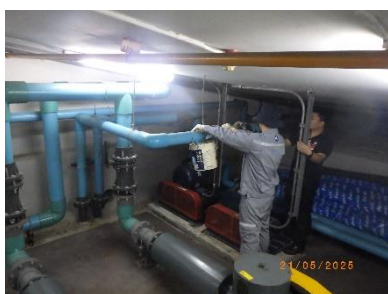
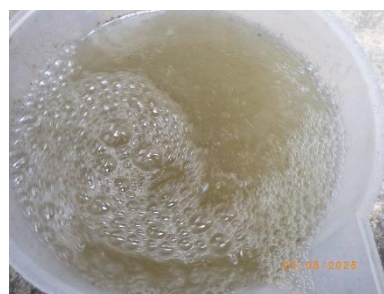
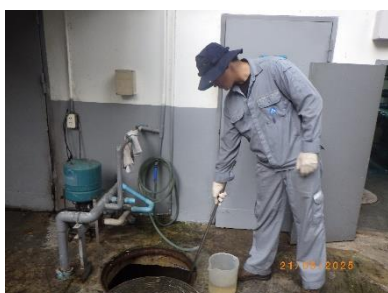
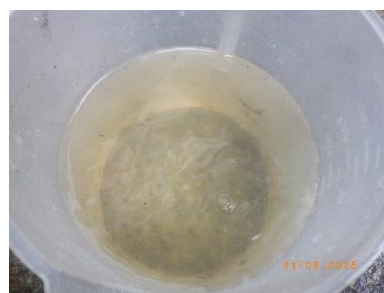
ภาพที่ 1 แสดงการเก็บตัวอย่างคุณภาพน้ำทิ้ง

จากผลการตรวจวิเคราะห์คุณภาพน้ำทิ้ง สถานี Effluent เมื่อนำผลการตรวจวิเคราะห์มาเปรียบเทียบกับมาตรฐานน้ำทิ้งตามประกาศกระทรวงทรัพยากรธรรมชาติและสิ่งแวดล้อม พ.ศ. 2567 เรื่อง กำหนดมาตรฐานควบคุมการระบายน้ำทิ้งจากอาคารบางประเภทและบางขนาด (อาคารประเภท ก) พบว่า คุณภาพน้ำทิ้งที่ทำการตรวจวิเคราะห์ทั้งหมดมีค่าอยู่ในเกณฑ์มาตรฐานฯ กำหนด

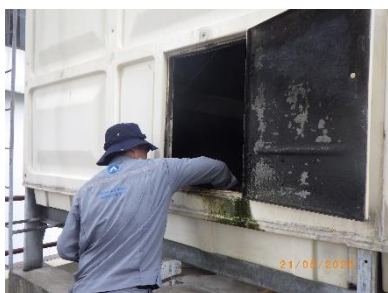
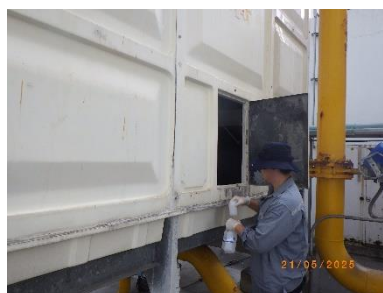
จากผลการตรวจวิเคราะห์คุณภาพน้ำในหอผึ่งเย็น พบว่า ตรวจไม่พบเชื้อลีสี่โอเนลลา (*Legionella* spp.) ในสถานีที่ทำการตรวจวิเคราะห์ ซึ่งเป็นไปตามประกาศกรมอนามัย เรื่อง ข้อปฏิบัติการควบคุมเชื้อลีสี่โอเนลลาในหอผึ่งเย็นของอาคารในประเทศไทย

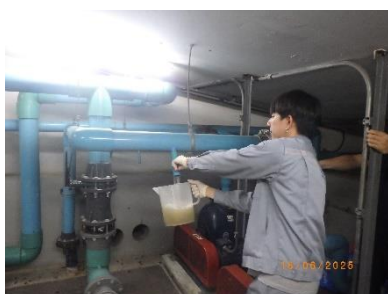
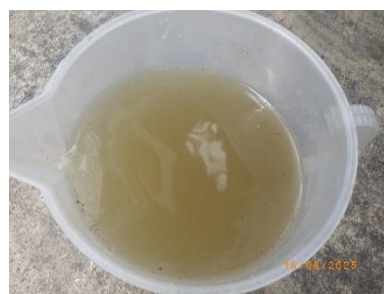
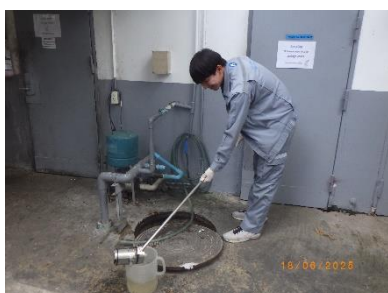
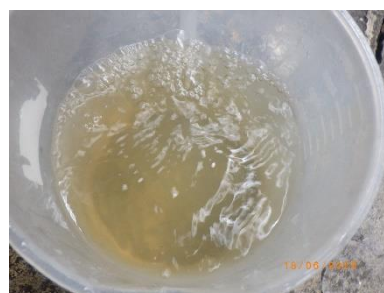
ภาพที่ 1 แสดงการเก็บตัวอย่างคุณภาพน้ำทิ้ง

จากผลการตรวจวิเคราะห์คุณภาพน้ำทิ้ง สถานี Effluent เมื่อนำผลการตรวจวิเคราะห์มาเปรียบเทียบกับมาตรฐานน้ำทิ้งตามประกาศกระทรวงทรัพยากรธรรมชาติและสิ่งแวดล้อม พ.ศ. 2567 เรื่อง กำหนดมาตรฐานควบคุมการระบายน้ำทิ้งจากอาคารบางประเภทและบางขนาด (อาคารประเภท ก) พบว่า คุณภาพน้ำทิ้งที่ทำการตรวจวิเคราะห์ทั้งหมดมีค่าอยู่ในเกณฑ์มาตรฐานฯ กำหนด

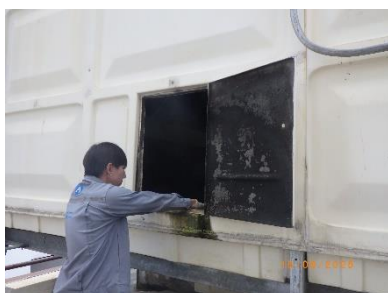
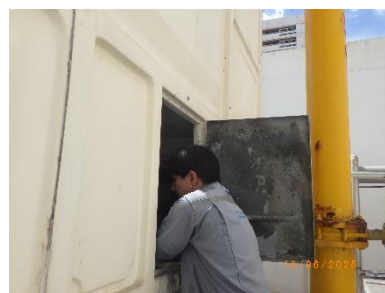
จากผลการตรวจวิเคราะห์คุณภาพน้ำในหอผึ่งเย็น พบว่า ตรวจไม่พบเชื้อลีสี่โอเนลลา (*Legionella* spp.) ในสถานีที่ทำการตรวจวิเคราะห์ ซึ่งเป็นไปตามประกาศกรมอนามัย เรื่อง ข้อปฏิบัติการควบคุมเชื้อลีสี่โอเนลลาในหอผึ่งเย็นของอาคารในประเทศไทย
