## บทที่ 2

ผลการดำเนินการตามมาตรการป้องกัน  
และแก้ไขผลกระทบสิ่งแวดล้อม

ทั้งนี้ สามารถพิจารณารายละเอียดจากสรุปผลการดำเนินการตามมาตรการป้องกัน และแก้ไขผลกระทบสิ่งแวดล้อม โครงการโรงงานผลิตแผ่นเหล็กเคลือบผิวส่วนขยาย (ครั้งที่ 3) ของบริษัท เอ็นเอส-สยามยูไนเต็ดสตีล จำกัด ระหว่างเดือนมกราคม-มิถุนายน 2568 ได้ในตารางที่ 2.1

**ตารางที่ 2.1** สรุปผลการดำเนินการตามมาตรการป้องกันและแก้ไขผลกระทบสิ่งแวดล้อมช่วงดำเนินการ โครงการโรงงานผลิตแผ่นเหล็กเคลือบผิวส่วนขยาย (ครั้งที่ 3)  
ของบริษัท เอ็นเอส-สยามยูไนเต็ดสตีล จำกัด ระหว่างเดือนมกราคม-มิถุนายน 2568

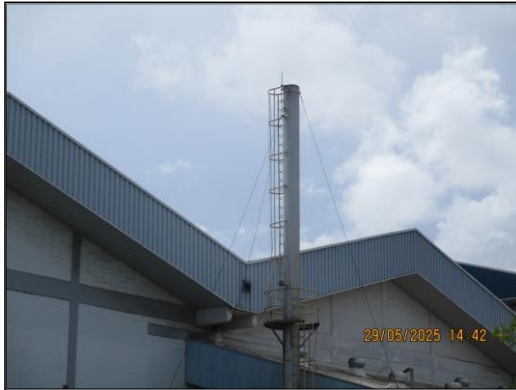
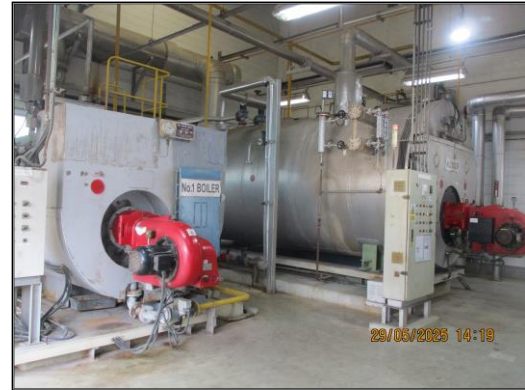
ภาพที่ 2.1 ปล่องระบายอากาศของหม้อผลิตไอน้ำ (Boiler Stack)

มาตรการป้องกันและแก้ไขผลกระทบสิ่งแวดล้อม	รายละเอียดการปฏิบัติจริงตามมาตรการฯ	ปัญหา อุปสรรค ที่ไม่สามารถปฏิบัติตามมาตรการ และแนวทางแก้ไข	ภาพถ่าย/เอกสารประกอบผล การปฏิบัติตามมาตรการฯ																																								
<b>2. คุณภาพอากาศ</b> - ควบคุมความเข้มข้นของมลสารทางอากาศที่ระบายออกจาก ปล่อง Boiler ไม่ให้เกินเกณฑ์กำหนดดังนี้ <ul style="list-style-type: none"> <li>TSP ไม่เกิน 0.184 g/s ความเข้มข้น 150 mg/m<sup>3</sup></li> <li>SO<sub>2</sub> ไม่เกิน 0.161 g/s ความเข้มข้น 50 ppm</li> <li>NO<sub>x</sub> ไม่เกิน 0.188 g/s ความเข้มข้น 100 ppm</li> </ul>	- โครงการฯ ได้ดำเนินการตรวจวัดคุณภาพอากาศที่ระบายออกจาก ปล่อง Boiler เพื่อใช้เป็นข้อมูลในการควบคุมความเข้มข้นของมลสารที่ ปล่อยออกจากปล่องระบายอากาศเสีย ตามแผนการติดตามตรวจสอบ คุณภาพสิ่งแวดล้อมในช่วงดำเนินการทั้งนี้ ระหว่างเดือนมกราคม- มิถุนายน 2568 ได้ทำการตรวจวัดเมื่อวันที่ 19 และ 21 มี.ค. 68 พบว่า ทุกรายการมีค่าอยู่ในเกณฑ์มาตรฐานที่ EIA กำหนด โดยมี รายละเอียดดังนี้ <table border="1"> <thead> <tr> <th>พารามิเตอร์</th><th>หน่วย</th><th>ค่าควบคุม</th><th>ผลตรวจวัด</th></tr> </thead> <tbody> <tr> <td>1. TSP</td><td>mg/m<sup>3</sup></td><td>≤ 150</td><td>4</td></tr> <tr> <td>2. SO<sub>2</sub></td><td>ppm</td><td>≤ 50</td><td>&lt; 1.3</td></tr> <tr> <td>3. NO<sub>x</sub></td><td>ppm</td><td>≤ 100</td><td>15</td></tr> <tr> <td>4. CO</td><td>ppm</td><td>-(1)</td><td>&lt; 1.0</td></tr> </tbody> </table> • อัตราการระบาย <table border="1"> <thead> <tr> <th>พารามิเตอร์</th><th>หน่วย</th><th>ค่าควบคุม อัตราการระบาย</th><th>ผลตรวจวัด</th></tr> </thead> <tbody> <tr> <td>1. TSP</td><td>g/s</td><td>0.184</td><td>0.01</td></tr> <tr> <td>2. SO<sub>2</sub></td><td>g/s</td><td>0.161</td><td>&lt; 0.003</td></tr> <tr> <td>3. NO<sub>x</sub></td><td>g/s</td><td>0.188</td><td>0.04</td></tr> <tr> <td>4. CO</td><td>g/s</td><td>-(1)</td><td>&lt; 0.001</td></tr> </tbody> </table> หมายเหตุ (1) : ไม่มีการกำหนดค่ามาตรฐาน	พารามิเตอร์	หน่วย	ค่าควบคุม	ผลตรวจวัด	1. TSP	mg/m <sup>3</sup>	≤ 150	4	2. SO <sub>2</sub>	ppm	≤ 50	< 1.3	3. NO <sub>x</sub>	ppm	≤ 100	15	4. CO	ppm	-(1)	< 1.0	พารามิเตอร์	หน่วย	ค่าควบคุม อัตราการระบาย	ผลตรวจวัด	1. TSP	g/s	0.184	0.01	2. SO <sub>2</sub>	g/s	0.161	< 0.003	3. NO <sub>x</sub>	g/s	0.188	0.04	4. CO	g/s	-(1)	< 0.001	-	- อ้างถึงเอกสารแนบที่ 3.1 ผลการ ตรวจวัดมลสารทางอากาศจาก แหล่งกำเนิด - อ้างถึงภาพที่ 2.1 ปล่องระบาย อากาศของหม้อผลิตไอน้ำ (Boiler Stack)

พารามิเตอร์	หน่วย	ค่าควบคุม	ผลตรวจวัด																																								
1. TSP	mg/m <sup>3</sup>	≤ 150	4																																								
2. SO <sub>2</sub>	ppm	≤ 50	< 1.3

3. NO <sub>x</sub>	ppm	≤ 100	15																																								
4. CO	ppm	-(1)	< 1.0																																								
พารามิเตอร์	หน่วย	ค่าควบคุม อัตราการระบาย	ผลตรวจวัด

1. TSP	g/s	0.184	0.01																																								
2. SO <sub>2</sub>	g/s	0.161	< 0.003																																								
3. NO <sub>x</sub>	g/s	0.188	0.04

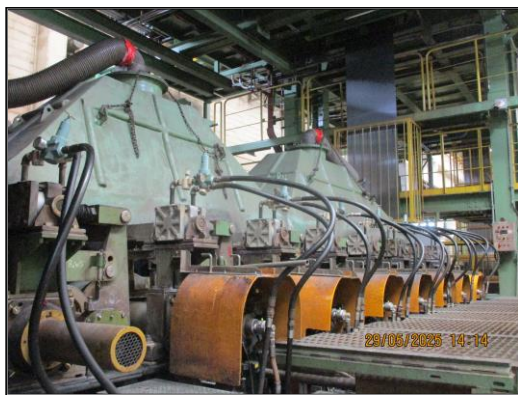
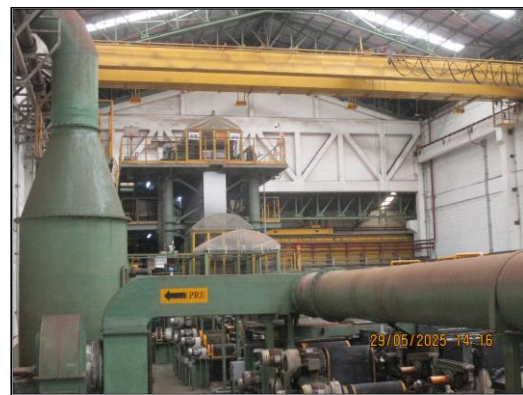
ภาพที่ 2.2 ปล่องระบายอากาศของระบบดักจับไอสารเคมี (Wet Scrubber)

มาตรการป้องกันและแก้ไขผลกระทบสิ่งแวดล้อม	รายละเอียดการปฏิบัติจริงตามมาตรการฯ	ปัญหา อุปสรรค ที่ไม่สามารถปฏิบัติตามมาตรการ และแนวทางแก้ไข	ภาพถ่าย/เอกสารประกอบผล การปฏิบัติตามมาตรการฯ																																											
<b>2. คุณภาพอากาศ (ต่อ)</b> - ควบคุมความเข้มข้นของมลสารทางอากาศที่ระบายจากปล่องของ Wet Scrubber ไม่ให้เกินค่ามาตรฐานที่กำหนด	<p>- โครงการควบคุมความเข้มข้นของมลสารที่ระบายจากปล่อง Wet Scrubber เพื่อใช้เป็นข้อมูลในการควบคุมความเข้มข้นของมลสารที่ปล่อยออกจากปล่องระบายอากาศเสีย ตามแผนการติดตามตรวจสอบคุณภาพสิ่งแวดล้อมในช่วงดำเนินการทั้งนี้ ระหว่างเดือนมกราคม-มิถุนายน 2568 ได้ทำการตรวจวัดเมื่อวันที่ 19-20 มี.ค. 68 พบว่า <b>ทุกรายการมีค่าอยู่ในเกณฑ์มาตรฐานที่ EIA กำหนด</b> โดยมีรายละเอียดดังนี้</p> <p>• สายผลิตภัณฑ์ 1</p> <table><tr><th>ปล่อง</th><th>พารามิเตอร์</th><th>หน่วย</th><th>ค่ามาตรฐาน</th><th>ผลตรวจวัด</th></tr><tr><td rowspan="2">EPL Pre-Treatment</td><td>1. H<sub>2</sub>SO<sub>4</sub></td><td>ppm</td><td>≤ 25</td><td>&lt; 1.3</td></tr><tr><td>2. NaOH</td><td>mg/m<sup>3</sup></td><td>-(1)</td><td>0.08</td></tr><tr><td>EPL Plating</td><td>3. Phenol</td><td>mg/m<sup>3</sup></td><td>-(1)</td><td>&lt; 0.13</td></tr><tr><td>EPL Chemical</td><td>4. Chromium</td><td>mg/m<sup>3</sup></td><td>-(1)</td><td>&lt; 0.010</td></tr></table> <p>• สายผลิตภัณฑ์ 2</p> <table><tr><th>ปล่อง</th><th>พารามิเตอร์</th><th>หน่วย</th><th>ค่ามาตรฐาน</th><th>ผลตรวจวัด</th></tr><tr><td rowspan="2">EPL Pre-Treatment</td><td>1. H<sub>2</sub>SO<sub>4</sub></td><td>ppm</td><td>≤ 25</td><td>&lt; 1.3</td></tr><tr><td>2. NaOH</td><td>mg/m<sup>3</sup></td><td>-(1)</td><td>&lt; 0.01</td></tr><tr><td>EPL Chemical</td><td>3. Chromium</td><td>mg/m<sup>3</sup></td><td>-(1)</td><td>&lt; 0.010</td></tr></table> <p><b>หมายเหตุ (1) :</b> ไม่มีการกำหนดค่ามาตรฐาน</p>	ปล่อง	พารามิเตอร์	หน่วย	ค่ามาตรฐาน	ผลตรวจวัด	EPL Pre-Treatment	1. H <sub>2</sub> SO <sub>4</sub>	ppm	≤ 25	< 1.3	2. NaOH	mg/m <sup>3</sup>	-(1)	0.08	EPL Plating	3. Phenol	mg/m <sup>3</sup>	-(1)	< 0.13	EPL Chemical	4. Chromium	mg/m <sup>3</sup>	-(1)	< 0.010	ปล่อง	พารามิเตอร์	หน่วย	ค่ามาตรฐาน	ผลตรวจวัด	EPL Pre-Treatment	1. H <sub>2</sub> SO <sub>4</sub>	ppm	≤ 25	< 1.3	2. NaOH	mg/m <sup>3</sup>	-(1)	< 0.01	EPL Chemical	3. Chromium	mg/m <sup>3</sup>	-(1)	< 0.010	-	<p>- อ้างอิงเอกสารแนบที่ 3.1 ผลการตรวจวัดมลสารทางอากาศจากแหล่งกำเนิด</p> <p>- อ้างอิงภาพที่ 2.2 ปล่องระบายอากาศของระบบดักจับไอสารเคมี (Wet Scrubber)</p>

ปล่อง	พารามิเตอร์	หน่วย	ค่ามาตรฐาน	ผลตรวจวัด																																										
EPL Pre-Treatment	1. H <sub>2</sub> SO <sub>4</sub>	ppm	≤ 25	< 1.3

2. NaOH	mg/m <sup>3</sup>	-(1)	0.08																																										
EPL Plating	3. Phenol	mg/m <sup>3</sup>	-(1)	< 0.13																																										
EPL Chemical	4. Chromium	mg/m <sup>3</sup>	-(1)	< 0.010																																										
ปล่อง	พารามิเตอร์	หน่วย	ค่ามาตรฐาน	ผลตรวจวัด																																										
EPL Pre-Treatment	1. H <sub>2</sub> SO <sub>4</sub>	ppm	≤ 25	< 1.3

2. NaOH	mg/m <sup>3</sup>	-(1)	< 0.01																																										
EPL Chemical	3. Chromium	mg/m <sup>3</sup>	-(1)	< 0.010

- ตรวจสอบระบบดูดอากาศ และบำบัดอากาศเสียจากกระบวนการผลิตแผ่นเหล็กเคลือบผิวให้อยู่ในสภาพดีอยู่เสมอ	- มีการตรวจสอบระบบดูดอากาศ และระบบบำบัดอากาศเสียจากกระบวนการผลิตให้อยู่ในสภาพดี ตามแผนการซ่อมบำรุงเครื่องจักร	-

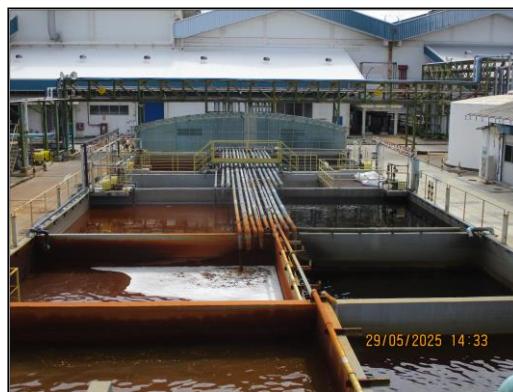
ภาพที่ 2.3 บ่อรวบรวมน้ำเสียของโครงการฯ

<b>3. คุณภาพน้ำ</b> - จัดให้มีบ่อรับน้ำเพื่อรวบรวมน้ำเสียจากแหล่งต่าง ๆ ได้แก่ น้ำเสียจากกระบวนการผลิต น้ำล้างทำความสะอาดและน้ำรั่วไหลจากส่วนต่าง ๆ ในกระบวนการผลิต ส่งเข้าสู่ระบบบำบัดน้ำเสียของโครงการ	- โครงการมีบ่อรวบรวมน้ำเสีย เพื่อรองรับน้ำเสียจากกระบวนการผลิตเคลือบตีบุกและโครเมียม น้ำล้างทำความสะอาด และน้ำรั่วไหลจากส่วนต่าง ๆ ในกระบวนการผลิต โดยส่งเข้าสู่ระบบบำบัดน้ำเสียของโครงการ ซึ่งแบ่งออกเป็น 2 Line คือ General Waste Water และ Chrome Waste Water	-	- อ้างถึงภาพที่ 2.3 บ่อรวบรวมน้ำเสียของโครงการฯ

- รวบรวมน้ำที่ใช้ดับเพลิงในกรณีเกิดเพลิงไหม้และน้ำฝนปนเปื้อน เข้ารับการบำบัดในระบบบำบัดน้ำเสียของโครงการ	- โครงการรวบรวมน้ำทั้งที่ใช้ดับเพลิงกรณีเกิดเหตุเพลิงไหม้ จะเข้า สู่ระบบบำบัดน้ำเสียทั่วไปของโครงการ ในส่วนของน้ำฝนไม่มีการ ปนเปื้อนเนื่องจากกระบวนการผลิตอยู่ในอาคารปกคลุมมิดชิด	-	- อ้างถึงภาพที่ 2.3 บ่อรวบรวมน้ำ เสียของโครงการฯ

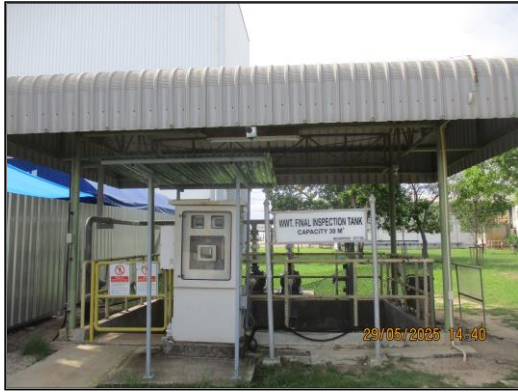
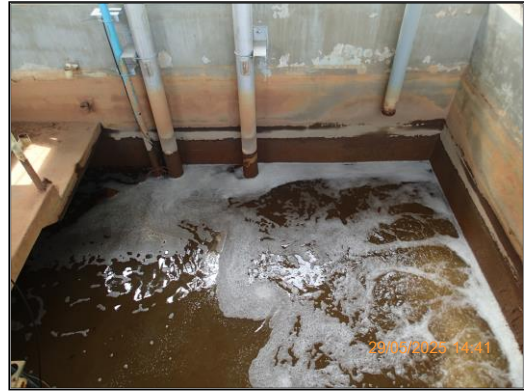
ภาพที่ 2.4 บ่อตรวจสอบคุณภาพน้ำ (Final Inspection Tank)

มาตรการป้องกันและแก้ไขผลกระทบสิ่งแวดล้อม	รายละเอียดการปฏิบัติจริงตามมาตรการฯ	ปัญหา อุปสรรค ที่ไม่สามารถปฏิบัติตามมาตรการ และแนวทางแก้ไข	ภาพถ่าย/เอกสารประกอบผล การปฏิบัติตามมาตรการฯ
<b>3. คุณภาพน้ำ (ต่อ)</b> - จัดให้มีระบบบำบัดน้ำเสียที่สามารถบำบัดน้ำเสียของโครงการให้มีคุณสมบัติเป็นไปตามเกณฑ์กำหนดที่ยอมให้ระบายเข้าสู่ระบบบำบัดน้ำเสียส่วนกลางของนิคมอุตสาหกรรมมาบตาพุด	- โครงการฯ ได้จัดให้มีระบบบำบัดน้ำ ให้มีคุณภาพเป็นไปตามเกณฑ์มาตรฐานที่การนิคมฯ กำหนดไว้ ก่อนระบายลงสู่ระบบรวบรวมน้ำและระบบบำบัดน้ำเสียส่วนกลางของนิคมอุตสาหกรรมมาบตาพุด	-	- อ้างถึงภาพที่ 2.4 บ่อตรวจสอบคุณภาพน้ำ (Final Inspection Tank)

- จัดให้มีบ่อบำบัดน้ำทิ้งหลังบำบัดที่สามารถเก็บน้ำเสียทั้งหมดของโครงการได้อย่างน้อย 1 วัน เพื่อตรวจสอบคุณภาพก่อนส่งเข้าระบบบำบัดน้ำเสียส่วนกลางของนิคมอุตสาหกรรมมาบตาพุด	- โครงการฯ จัดให้มีบ่อบำบัดน้ำทิ้งหลังผ่านการบำบัด ซึ่งสามารถเก็บกักน้ำเสียทั้งหมดของโครงการได้อย่างน้อย 1 วัน เพื่อตรวจสอบคุณภาพน้ำก่อนเข้าระบบบำบัดน้ำเสียส่วนกลางของการนิคมฯ	-

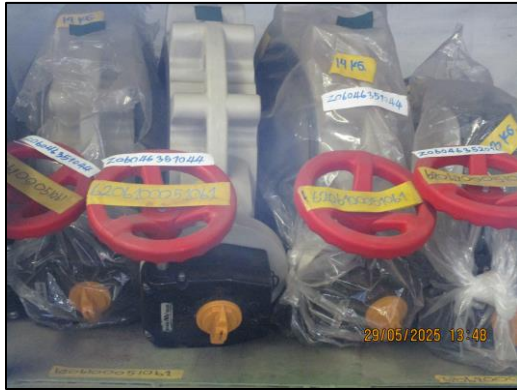
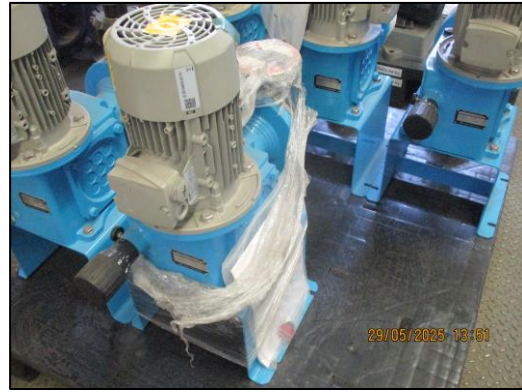
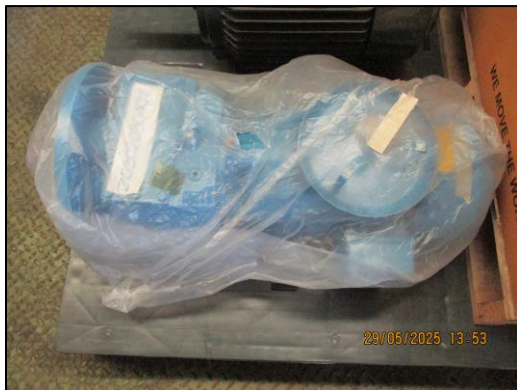
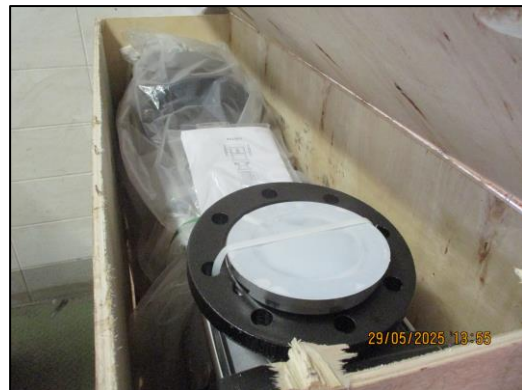
ภาพที่ 2.6 อะไหล่หรืออุปกรณ์เครื่องมือที่ใช้ในระบบบำบัดน้ำเสีย

- โครงการต้องจัดเตรียมอะไหล่หรืออุปกรณ์/เครื่องมือที่ใช้ใน ระบบบำบัดน้ำเสียและระบบท่อส่งน้ำทิ้งสำรองไว้ตลอดเวลา เพื่อให้สามารถดำเนินการแก้ไขซ่อมแซมหรือเปลี่ยนใหม่ได้ทันที เมื่ออุปกรณ์หรือเครื่องมือมีการเสียหายชำรุด	- โครงการฯ มีการจัดเตรียมอะไหล่หรืออุปกรณ์/เครื่องมือที่ใช้ใน ระบบบำบัดน้ำเสียไว้ตลอดเวลา เพื่อให้สามารถดำเนินการแก้ไข ซ่อมแซมหรือเปลี่ยนใหม่ทันทีเมื่อมีการชำรุด	-	- อ้างถึงภาพที่ 2.6 อะไหล่หรือ อุปกรณ์/เครื่องมือที่ใช้ในระบบ บำบัดน้ำเสีย

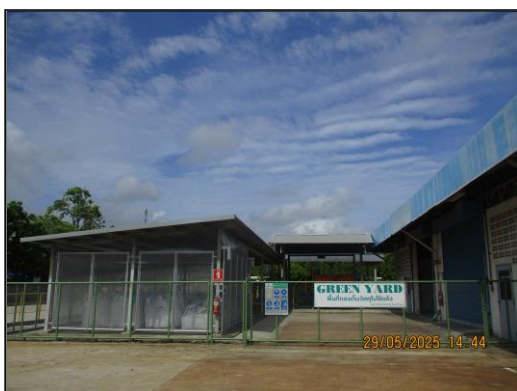
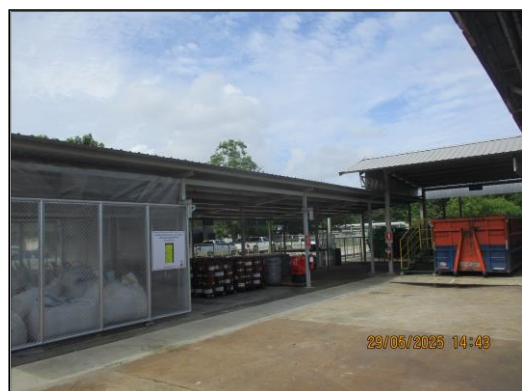
ภาพที่ 2.8 อาคารกองเก็บวัสดุที่ไม่ใช้แล้ว (Green Yard)

- รวบรวมน้ำเสียจากอาคารสำนักงานส่งเข้าสู่ระบบบำบัดน้ำเสียส่วนกลางของนิคมอุตสาหกรรมมาบตาพุด	- โครงการฯ ได้รวบรวมน้ำเสียจากอาคารสำนักงาน เข้าไปบำบัดที่ระบบบำบัดน้ำเสียทั่วไปของโครงการ ก่อนส่งน้ำเสียสู่ระบบบำบัดน้ำเสียส่วนกลางของนิคมอุตสาหกรรมมาบตาพุดต่อไป	-	
<b>4. การจัดการกากของเสีย</b> - โครงการฯ ให้ความสำคัญใช้เทคโนโลยีการผลิตที่ดีที่สุดของบริษัทฯ ในการลดปริมาณของเสียที่เกิดขึ้นจากกระบวนการผลิต	- โครงการฯ มีการลดปริมาณของเสียจากที่เกิดขึ้นจากกระบวนการผลิต ให้เกิดประสิทธิภาพสูงสุด	-	- อ้างถึงเอกสารแนบที่ 2.5 สรุปบันทึกปริมาณการขนส่งสิ่งปฏิกูลหรือวัสดุที่ไม่ใช้แล้วประจำปี 2568 - อ้างถึงเอกสารแนบที่ 2.6 การรายงานสิ่งปฏิกูลหรือวัสดุที่ไม่ใช้แล้ว (สำหรับผู้ก่อกำเนิด) - อ้างถึงภาพที่ 2.8 อาคารกองเก็บวัสดุที่ไม่ใช้แล้ว (Green Yard)

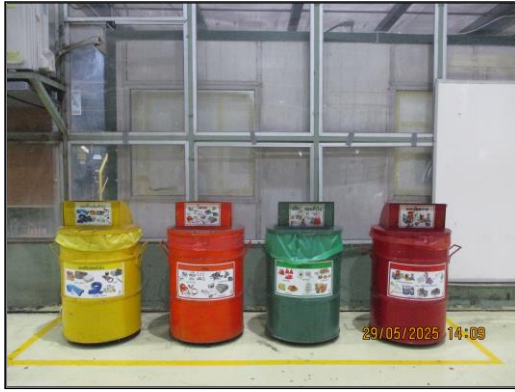
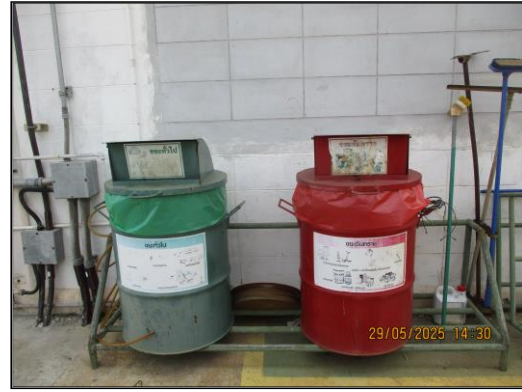
ภาพที่ 2.9 ถังขยะแยกประเภทภายในพื้นที่โครงการฯ

- ขยะมูลฝอยจากสำนักงานที่ไม่สามารถนำกลับมาใช้ใหม่ได้ จะถูกเก็บรวบรวมรอให้หน่วยงานที่ได้รับอนุญาตจากราชการเข้ามาเก็บขนและนำไปกำจัด - รวบรวมขยะจากกิจกรรมของพนักงานในถังขยะที่มีฝาปิดมิดชิดและติดต่อหน่วยงานที่ได้รับอนุญาตจากหน่วยงานราชการเพื่อเก็บขนไปกำจัดตามหลักวิชาการต่อไป	- โครงการฯ ได้จัดทำคู่มือปฏิบัติงานการคัดแยกและทิ้งขยะลงถังขยะ เพื่อให้พนักงานสามารถปฏิบัติตามได้ถูกต้อง ถึงขยะของโครงการมีฝาปิดมิดชิด จัดวางไว้บริเวณต่างๆ สำหรับขยะมูลฝอยได้ทำการรวบรวมส่งให้เทศบาลเมืองมาบตาพุดนำไปกำจัดต่อไป	-	- อ้างถึงเอกสารแนบที่ 2.9 ใบแจ้งหนี้และใบเสร็จชำระเงินค่าเก็บขยะเทศบาล โดยเทศบาลเมืองมาบตาพุด - อ้างถึงเอกสารแนบที่ 2.10 คู่มือการคัดแยกและทิ้งขยะภายในโรงงาน - อ้างถึงภาพที่ 2.9 ถังขยะแยกประเภทภายในพื้นที่โครงการฯ

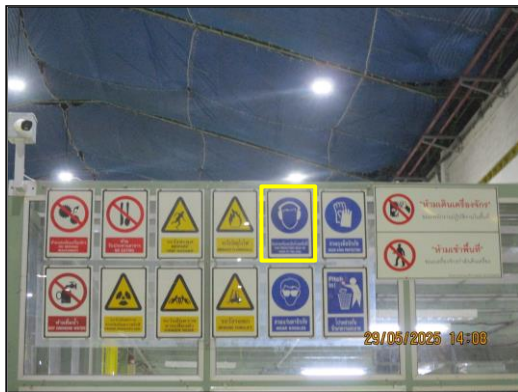
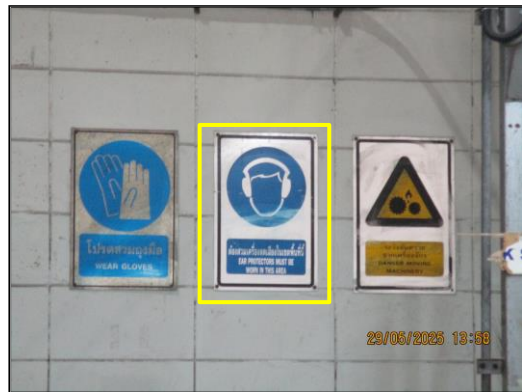
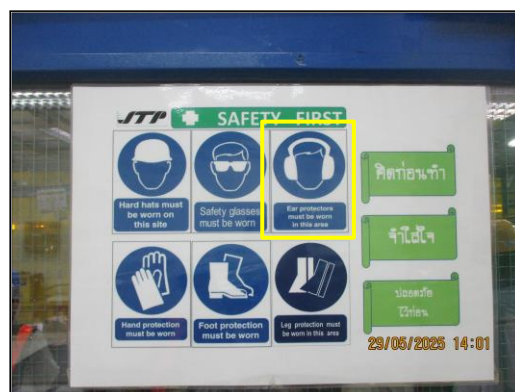
ภาพที่ 2.11 ป้ายเตือน/สัญลักษณ์บริเวณที่มีเสียงดังและให้สวมใส่อุปกรณ์ป้องกันอันตรายส่วนบุคคล

- จัดให้มีสัญลักษณ์/ป้ายเตือนแสดงบริเวณที่มีระดับเสียงดังกว่า 80 dB(A) และกำหนดให้พนักงานที่เข้าไปปฏิบัติงานในบริเวณ ดังกล่าวสวมอุปกรณ์ลดเสียง	- โครงการฯ ติดตั้งป้ายสัญลักษณ์/ป้ายเตือนที่เห็นชัดเจนใน บริเวณที่มีระดับเสียงดังเกินกว่า 85 เดซิเบล(เอ) เรียบร้อยแล้ว ทั้งนี้กระบวนการผลิตของโครงการจะควบคุมด้วยระบบ อัตโนมัติ ซึ่งพนักงานไม่จำเป็นต้องสัมผัสเสียงดังโดยตรง อย่างไรก็ตามโครงการฯ กำหนดให้พนักงานสวมใส่อุปกรณ์ลด เสียงในขณะเข้าไปปฏิบัติงานในบริเวณดังกล่าว	-	- อ้างถึงภาพที่ 2.10 พนักงาน สวมใส่อุปกรณ์ป้องกันอันตราย ส่วนบุคคลขณะปฏิบัติงาน - อ้างถึงภาพที่ 2.11 ป้ายเตือน/ สัญลักษณ์บริเวณที่มีเสียงดังและ ให้สวมใส่อุปกรณ์ป้องกัน

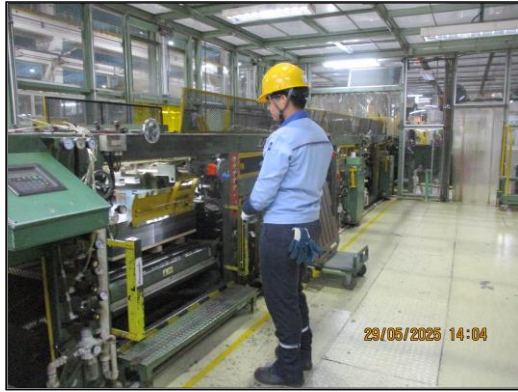
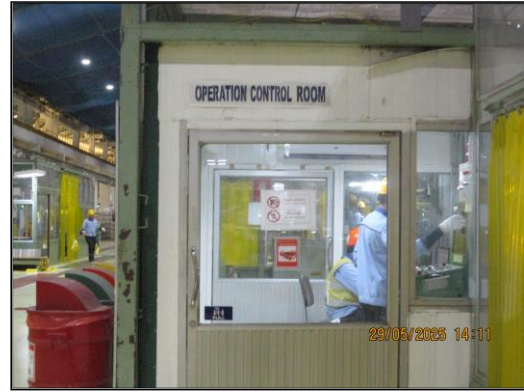
ภาพที่ 2.12 ห้องควบคุม (Control Room)

- เครื่องจักรอุปกรณ์ที่มีเสียงดังจะต้องมีวิธีการลดระดับเสียงที่ แหล่งกำเนิด เช่น การหล่อลื่น การลดความสั่นสะเทือน การปิด ครอบ เป็นต้น	- โครงการฯ พิจารณาและศึกษาแนวทางในการลดระดับเสียง ของเครื่องจักรที่มีเสียงดังเกิน 85 เดซิเบล(เอ) โดยสร้างห้อง ครอบเสียงบริเวณเครื่องจักรที่มีเสียงดัง เพื่อเป็นการลดระดับ เสียงที่พนักงานต้องสัมผัส ทั้งนี้โครงการได้กำหนดระยะเวลา ในการทำงาน ในพื้นที่ที่มีเสียงดังเกิน 85 เดซิเบล(เอ) โดย อนุญาตให้ทำงานในบริเวณนั้นได้ไม่เกิน 20 นาทีต่อชั่วโมง รวมทั้งมีการสวมใส่อุปกรณ์ลดเสียงขณะทำงานตลอดเวลา	-	อันตรายส่วนบุคคล - อ้างถึงภาพที่ 2.12 ห้องควบคุม (Control Room)

- จัดทำห้องควบคุม (Control Room) ที่สามารถป้องกันเสียงดังเพื่อใช้ปฏิบัติงานควบคุมการทำงานของเครื่องจักรอุปกรณ์	- โครงการฯ ได้จัดทำห้องควบคุม (Control Room) ที่สามารถป้องกันเสียงดังเพื่อใช้ปฏิบัติงานควบคุมการทำงานของเครื่องจักร รวมทั้งกำหนดให้มีการสวมใส่อุปกรณ์ลดเสียงขณะที่ทำงานตลอดเวลาที่ปฏิบัติงาน	-	- อ้างอิงภาพที่ 2.10 พนักงานสวมใส่อุปกรณ์ป้องกันอันตรายส่วนบุคคลขณะปฏิบัติงาน - อ้างอิงภาพที่ 2.12 ห้องควบคุม (Control Room)
<b>6. การคมนาคม</b> - กวดขันให้พนักงานขับรถปฏิบัติตามกฎจราจรและข้อกำหนดที่กำหนดขึ้นโดยพิจารณาถึงความเหมาะสมเฉพาะของโครงการ	- โครงการฯ ได้กำหนดและกำกับดูแลให้พนักงานขับรถปฏิบัติตามกฎจราจรและคู่มือการปฏิบัติงานของพนักงานขับรถ อย่างเคร่งครัด อีกทั้งได้มีการอบรมพนักงานขับรถชนบรทุก เพื่อชี้แจงเรื่องการปฏิบัติงานตามมาตรฐาน และกฎระเบียบต่าง ๆ	-	- อ้างอิงเอกสารแนบที่ 2.16 คู่มือการปฏิบัติงานของพนักงานขับรถ - อ้างอิงเอกสารแนบที่ 2.17 การอบรมพนักงานขับรถชนบรทุก - อ้างอิงภาพที่ 2.13 ป้ายบอกเส้นทาง จำกัดความเร็ว และสัญญาณจราจรภายในพื้นที่โครงการฯ

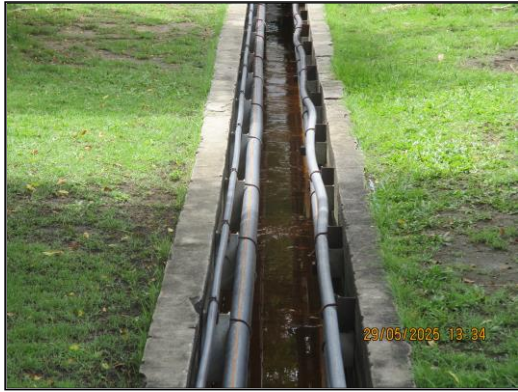
ภาพที่ 2.14 รางระบายน้ำฝนในพื้นที่โครงการฯ

มาตรการป้องกันและแก้ไขผลกระทบสิ่งแวดล้อม	รายละเอียดการปฏิบัติตามมาตรการฯ	ปัญหา อุปสรรค ที่ไม่สามารถปฏิบัติตามมาตรการ และแนวทางแก้ไข	ภาพถ่าย/เอกสารประกอบผล การปฏิบัติตามมาตรการฯ
<b>7. การระบายน้ำและการควบคุมน้ำท่วม</b> - น้ำฝนไม่ปนเปื้อนจะถูกระบายผ่านรางระบายน้ำแบบเปิดออกสู่ รางระบายน้ำของนิคมอุตสาหกรรมมาบตาพุด	- โครงการฯ ได้สร้างรางระบายน้ำฝรอบโครงการ และแยกออก จากระบบระบายน้ำเสียอย่างชัดเจน โดยน้ำฝนจะถูกรวบรวม ก่อนระบายลงรางระบายน้ำฝส่วนกลางของนิคมอุตสาหกรรม มาบตาพุด	-	- อ้างถึงภาพที่ 2.14 รางระบาย น้ำฝนในพื้นที่โครงการฯ

- โครงการต้องตรวจสอบ ซ่อมแซม และบำรุงรักษาท่อหรือราง ระบายน้ำฝนจากทุกส่วนของพื้นที่โครงการให้สามารถระบายน้ำได้ ตามที่ออกแบบไว้	- โครงการมีการตรวจสอบ ซ่อมแซม บำรุงรักษาท่อ และราง ระบายน้ำฝนจากทุกส่วนของพื้นที่โครงการ อีกทั้งโครงการยังม การติดตั้งประตูกันรางระบายน้ำ เพื่อป้องกันมิให้มีขยะไหลออก นอกพื้นที่โครงการอีกด้วย และนอกจากนี้โครงการยังมีการทำ ความสะอาดรางระบายน้ำเป็นประจำทุกเดือน	-	- อ้างถึงภาพที่ 2.15 การทำ ความสะอาดรางระบายน้ำ - อ้างถึงภาพที่ 2.16 ประตูกัน รางระบายน้ำฝนในพื้นที่ โครงการฯ
<b>8. สภาพสังคม-เศรษฐกิจ</b> - จัดให้มีแผนปฏิบัติการในการชี้แจง/ประชาสัมพันธ์โครงการและ จัดให้มีฝ่ายบริหารด้านสิ่งแวดล้อมเพื่อแก้ไขปัญหาข้อร้องเรียน จากชุมชนและเป็นหน่วยงานรับผิดชอบในการเผยแพร่ข้อมูล ข่าวสารโครงการ และรับฟังความคิดเห็นของประชาชนรอบ ๆ โครงการ ในรัศมี 5 กิโลเมตร	- โครงการฯ ได้มีการประชาสัมพันธ์ให้ทราบถึงการดำเนินการ ของโครงการและมาตรการทางด้านสิ่งแวดล้อมผ่านผู้นำชุมชน และผู้แทนชุมชนรอบพื้นที่โครงการ ทั้งนี้ได้เข้าร่วมกิจกรรม ชุมรมประชาสัมพันธ์กลุ่มโรงงานนิคมอุตสาหกรรม เพื่อมุ่ง เสริมสร้างความเข้าใจในการร่วมมือกันสนับสนุนช่วยเหลือซึ่งกัน และกัน ระหว่างกลุ่มโรงงานกับชุมชน	-	- อ้างถึงเอกสารแนบที่ 2.18 แผนกิจกรรมชุมชนสัมพันธ์ ประจำปี 2568 - อ้างถึงภาพที่ 2.17 กิจกรรม ชุมชนสัมพันธ์

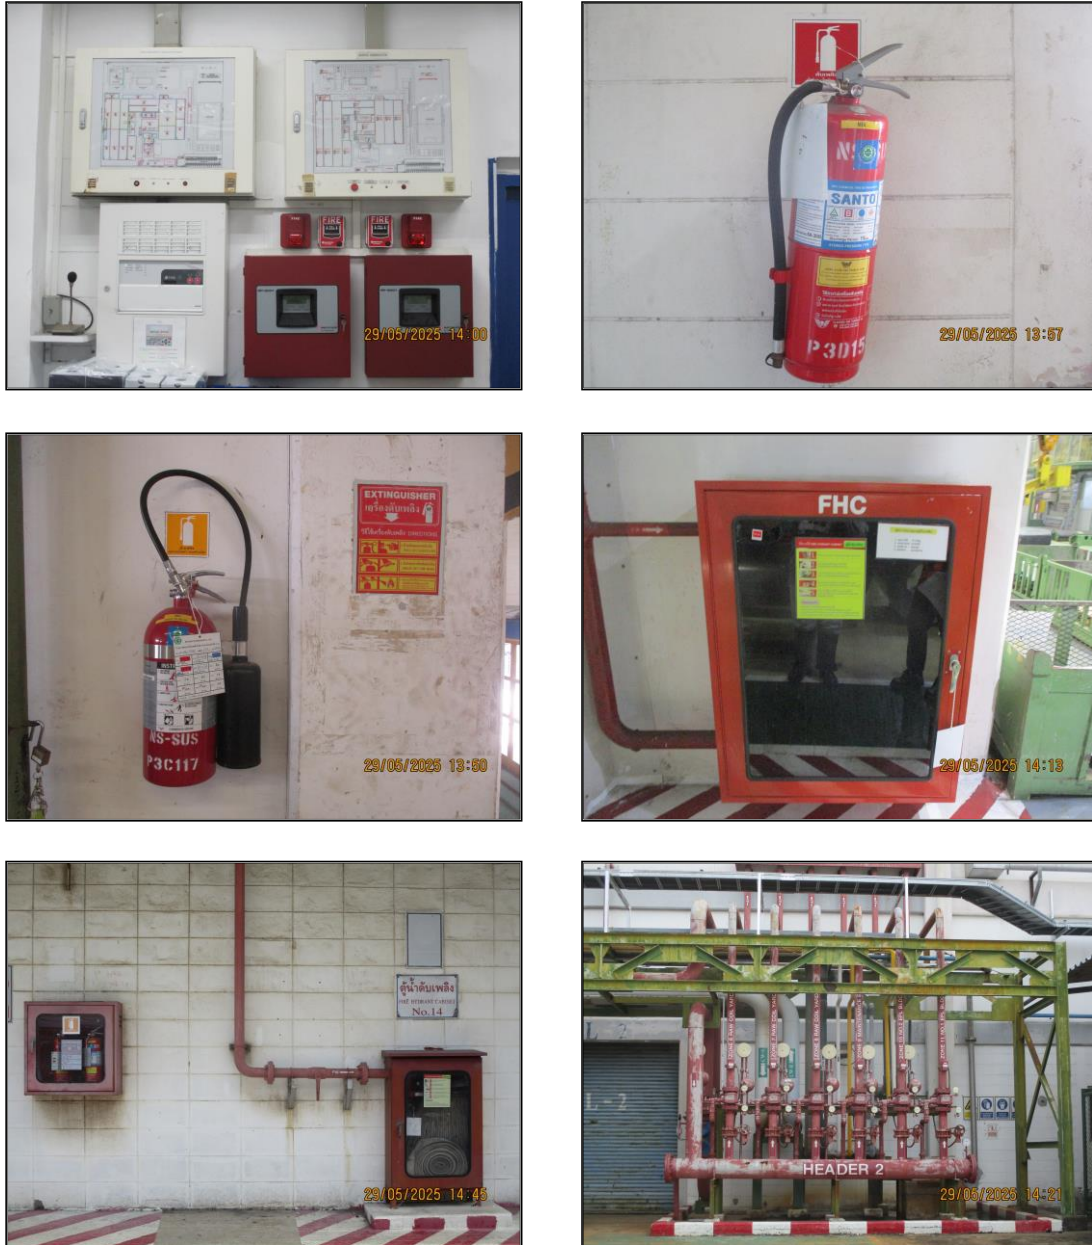
ภาพที่ 2.19 สัญญาณเตือนภัยและระบบดับเพลิงในพื้นที่โครงการฯ

มาตรการป้องกันและแก้ไขผลกระทบสิ่งแวดล้อม	รายละเอียดการปฏิบัติตามมาตรการฯ	ปัญหา อุปสรรค ที่ไม่สามารถปฏิบัติตามมาตรการ และแนวทางแก้ไข	ภาพถ่าย/เอกสารประกอบผล การปฏิบัติตามมาตรการฯ																																				
<b>9. อาชีวอนามัยและความปลอดภัย (ต่อ)</b> - จัดเตรียมอุปกรณ์ป้องกันอันตรายส่วนบุคคลให้เพียงพอและเหมาะสมกับประเภทงานแก่พนักงาน เช่น ที่ครอบหู ที่อุดหู แวนตานิรภัย รองเท้านิรภัย ถุงมือ หน้ากาก เป็นต้น	- โครงการฯ ได้จัดเตรียมอุปกรณ์ป้องกันอันตรายส่วนบุคคลที่เหมาะสมกับประเภทของงานให้กับพนักงานอย่างเพียงพอ ทั้งอุปกรณ์พื้นฐานและอุปกรณ์เฉพาะงาน	-	- อ้างถึงภาพที่ 2.18 อุปกรณ์ป้องกันอันตรายส่วนบุคคลสำรองของโครงการฯ																																				
- จัดให้มีระบบตรวจสอบ ตรวจจับและสัญญาณเตือนภัยแบบอัตโนมัติ เพื่อเตือนภัยแก่พนักงานในการเตรียมพร้อมในกรณีเกิดเหตุฉุกเฉิน	- โครงการฯ มีการตรวจสอบสัญญาณแจ้งเหตุเพลิงไหม้ และระบบดับเพลิงอัตโนมัติ โดยหน่วยงานภายนอกและมีการรายงานสรุปผลการตรวจสอบทุกครั้ง	-	- อ้างถึงภาพที่ 2.19 สัญญาณเตือนภัยและระบบดับเพลิงในพื้นที่โครงการฯ - อ้างถึงเอกสารแนบที่ 2.27 บันทึกการตรวจสอบสัญญาณเตือนภัยและถึงดับเพลิง																																				
- จัดให้มีอุปกรณ์ในการดับเพลิงอย่างเพียงพอตามที่กฎหมายหรือมาตรฐานสากลกำหนดไว้ - ควบคุม ดูแล ตรวจสอบและบำรุงรักษาระบบเตือนภัยในเขตพื้นที่ที่มีความเสี่ยง อุปกรณ์ดับเพลิง หัวฉีดน้ำดับเพลิง ที่อาบน้ำ และล้างตา เครื่องตรวจจับควันและความร้อนเป็นประจำ	- โครงการฯ จัดให้มีอุปกรณ์ป้องกันและระงับอัคคีภัยตามมาตรฐานที่กำหนด ดังนี้

ประกอบด้วยอุปกรณ์ดับเพลิง หัวฉีดน้ำดับเพลิง ที่อาบน้ำ และล้างตา เครื่องตรวจจับควันและความร้อน และอุปกรณ์อื่น ๆ ซึ่งโครงการได้กำหนดแผนการบำรุงรักษา และได้ทำการตรวจสอบอุปกรณ์ดับเพลิงเป็นประจำ เพื่อให้อยู่ในสภาพที่พร้อมใช้งานตลอดเวลา	ลำดับ	อุปกรณ์ดับเพลิง	หน่วย	จำนวน	1	ถังดับเพลิงชนิดผงเคมีแห้ง	ถัง	173	2	ถังดับเพลิงชนิดคาร์บอนไดออกไซด์	ถัง	163	3	หัวจ่ายและตู้ดับเพลิง	จุด	25	4	หัวรับน้ำดับเพลิง	จุด	3	5	เครื่องสูบน้ำดับเพลิง	เครื่อง	3	6	เครื่องตรวจจับควัน	ตัว	366	7	เครื่องตรวจจับความร้อน	ตัว	79	8	สัญญาณแจ้งเหตุเพลิงไหม้	จุด	27	-	- อ้างถึงเอกสารแนบที่ 2.28 แผนผังระบบป้องกันและระงับอัคคีภัย
ลำดับ	อุปกรณ์ดับเพลิง	หน่วย	จำนวน																																				
1	ถังดับเพลิงชนิดผงเคมีแห้ง	ถัง	173																																				
2	ถังดับเพลิงชนิดคาร์บอนไดออกไซด์	ถัง	163																																				
3	หัวจ่ายและตู้ดับเพลิง	จุด	25																																				
4	หัวรับน้ำดับเพลิง	จุด	3																																				
5	เครื่องสูบน้ำดับเพลิง	เครื่อง	3																																				
6	เครื่องตรวจจับควัน	ตัว	366																																				
7	เครื่องตรวจจับความร้อน	ตัว	79																																				
8	สัญญาณแจ้งเหตุเพลิงไหม้	จุด	27
