คู่มือการปฏิบัติงานของพนักงานขับรถ

คู่มือการปฏิบัติงานสำหรับพนักงานขับรถ  
ขนส่งสินค้าคอยล์ Plant 3

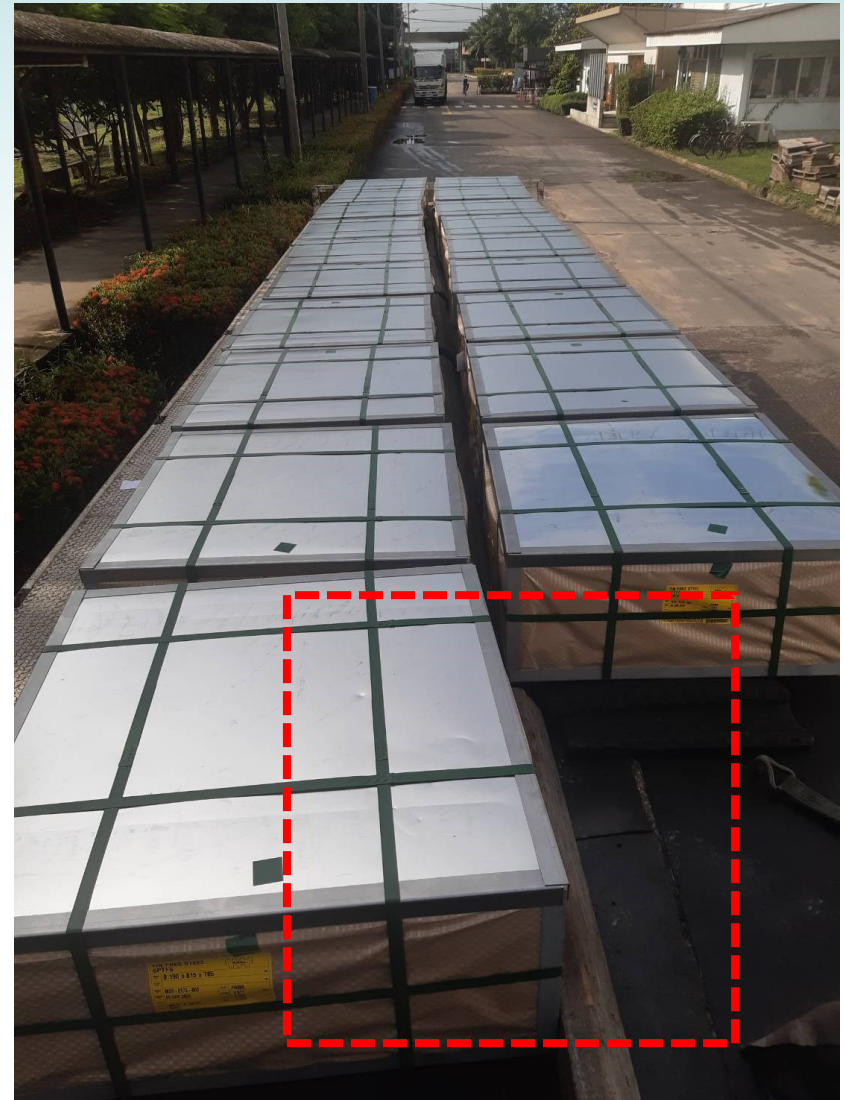
การจัดวาง Pack

รัด Belt ให้แน่นทุกเส้น

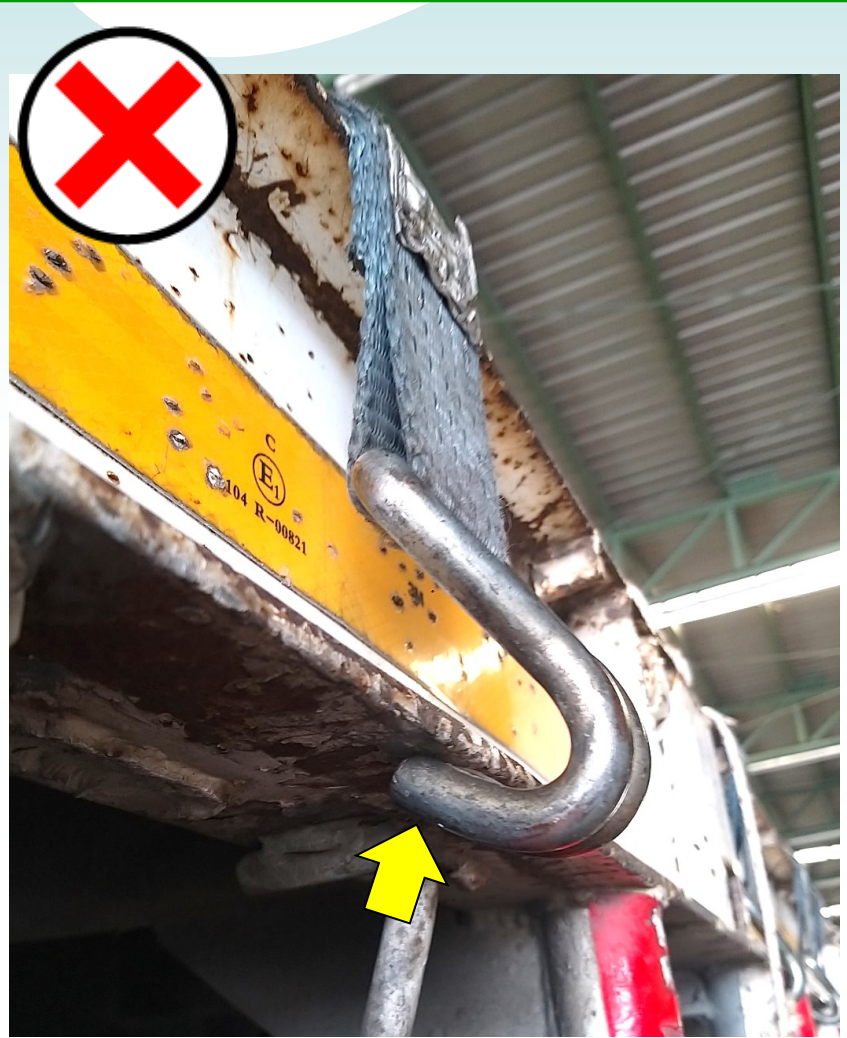
การเกาะตะขอเบลท์ที่ขอบกระบระรถ  
เกาะแบบนี้จะทำให้หลุดออกได้ขณะขนถ่าย

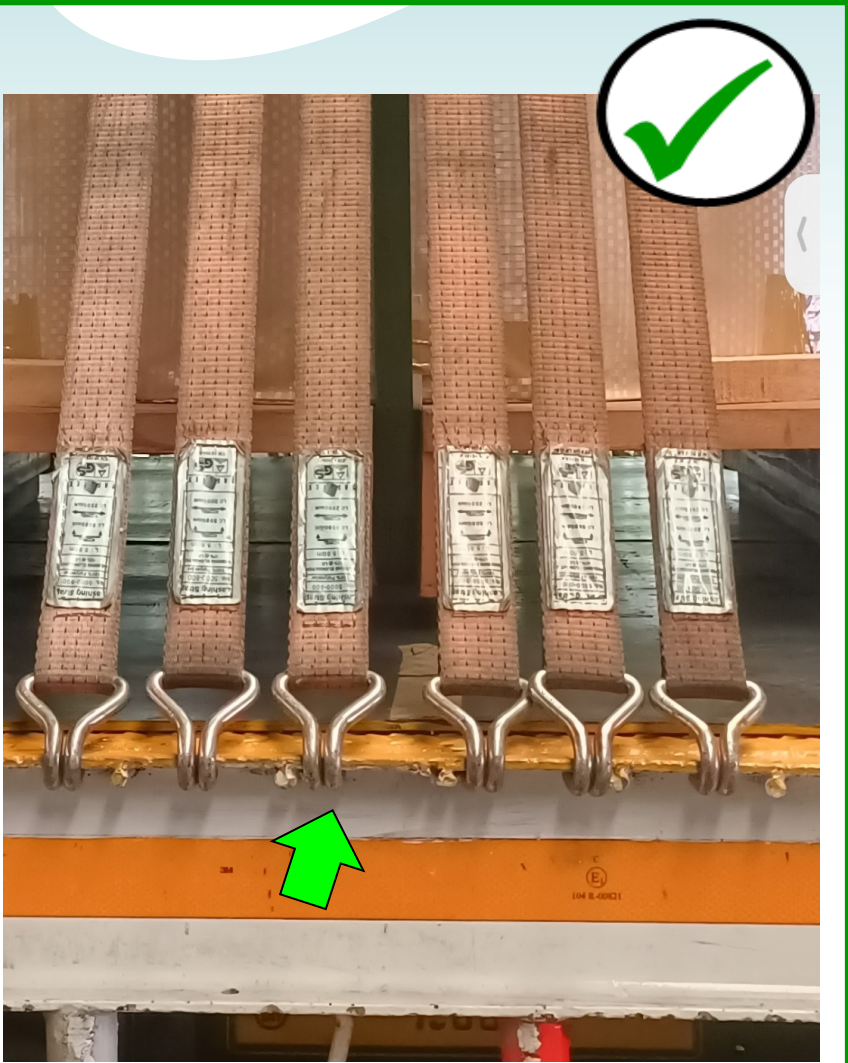
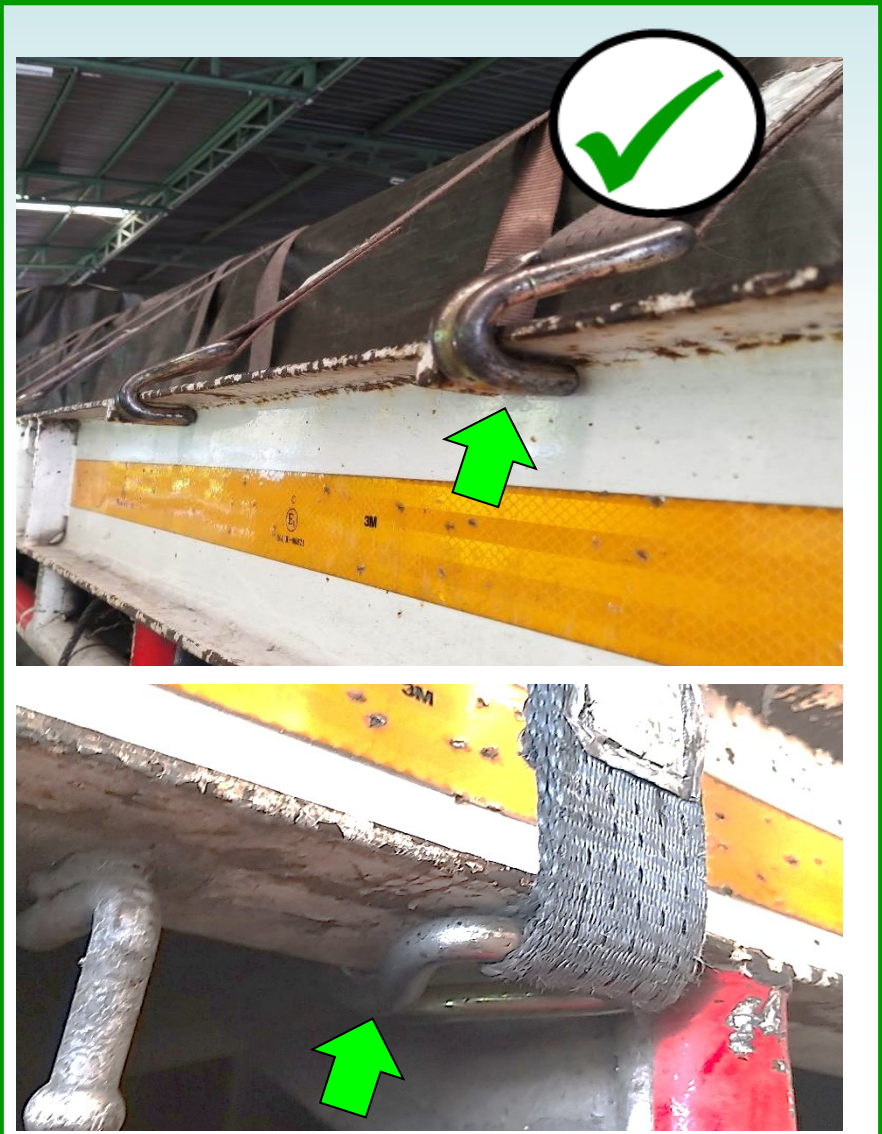
การเกาะตะขอเบลท์ที่ขอบกระบะรถ  
การเกาะใช้งานที่ถูกต้อง

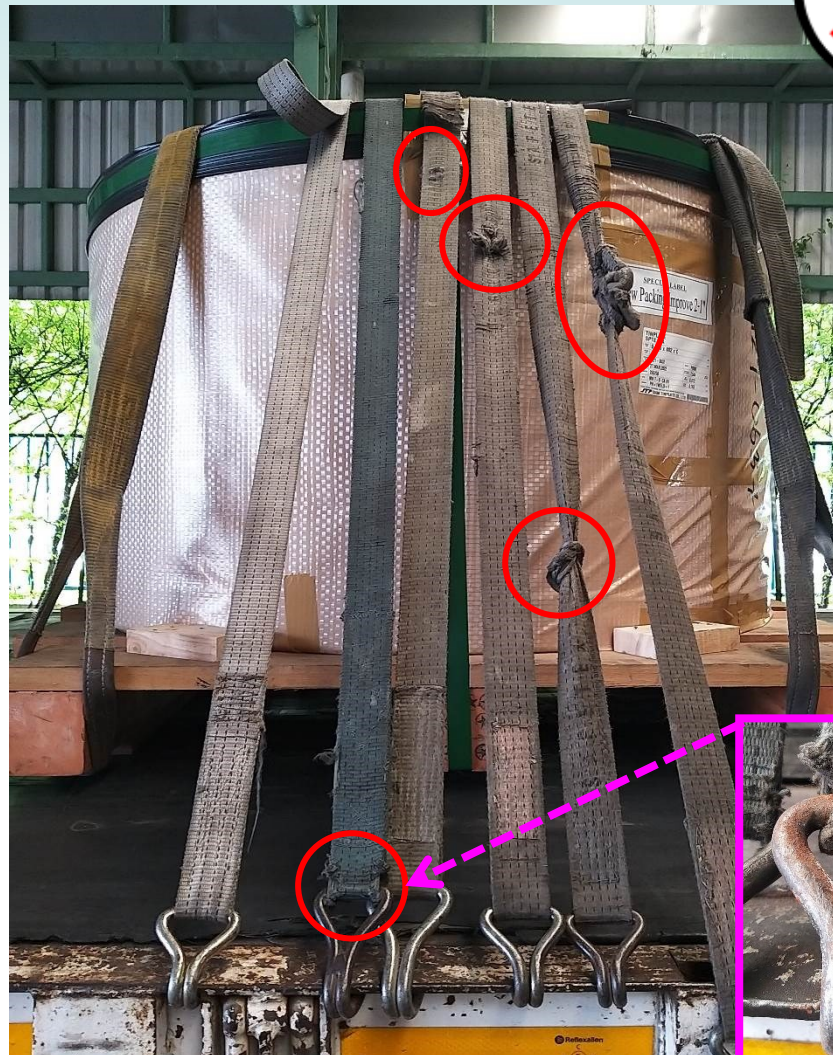
เบลท์ต้องไม่ขาดชำรุด หรือผูกต่อเด็ดขาด

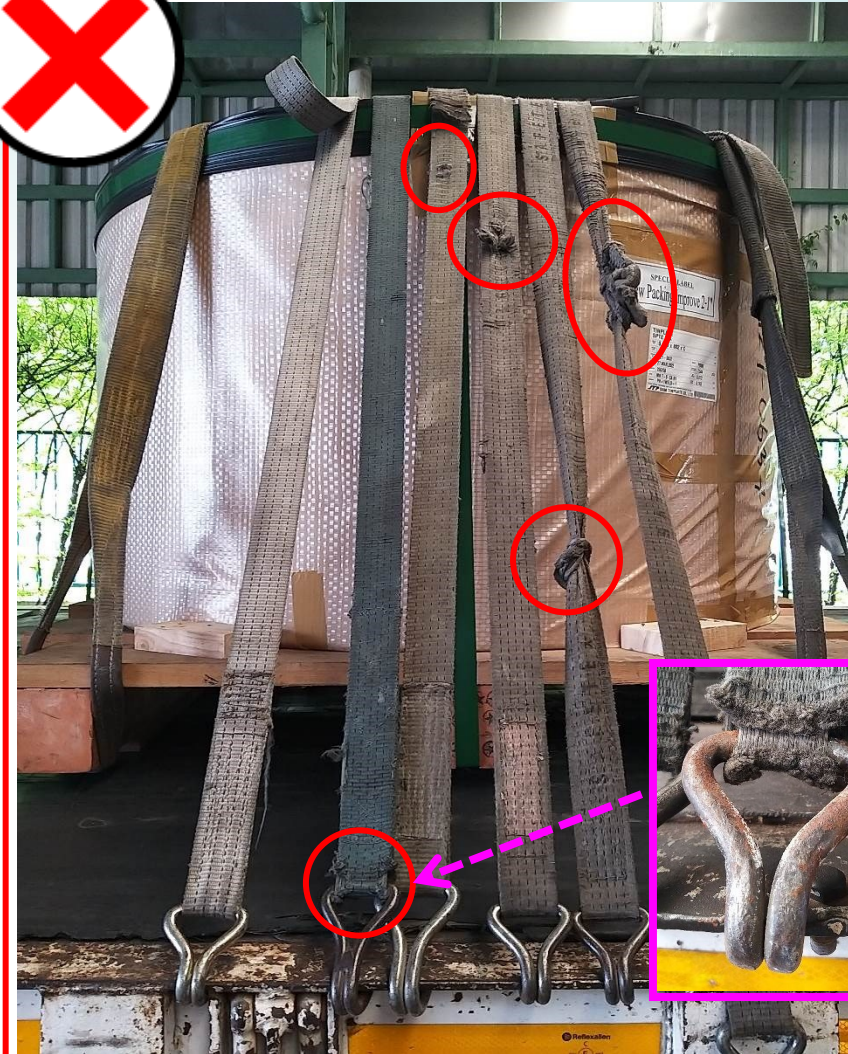
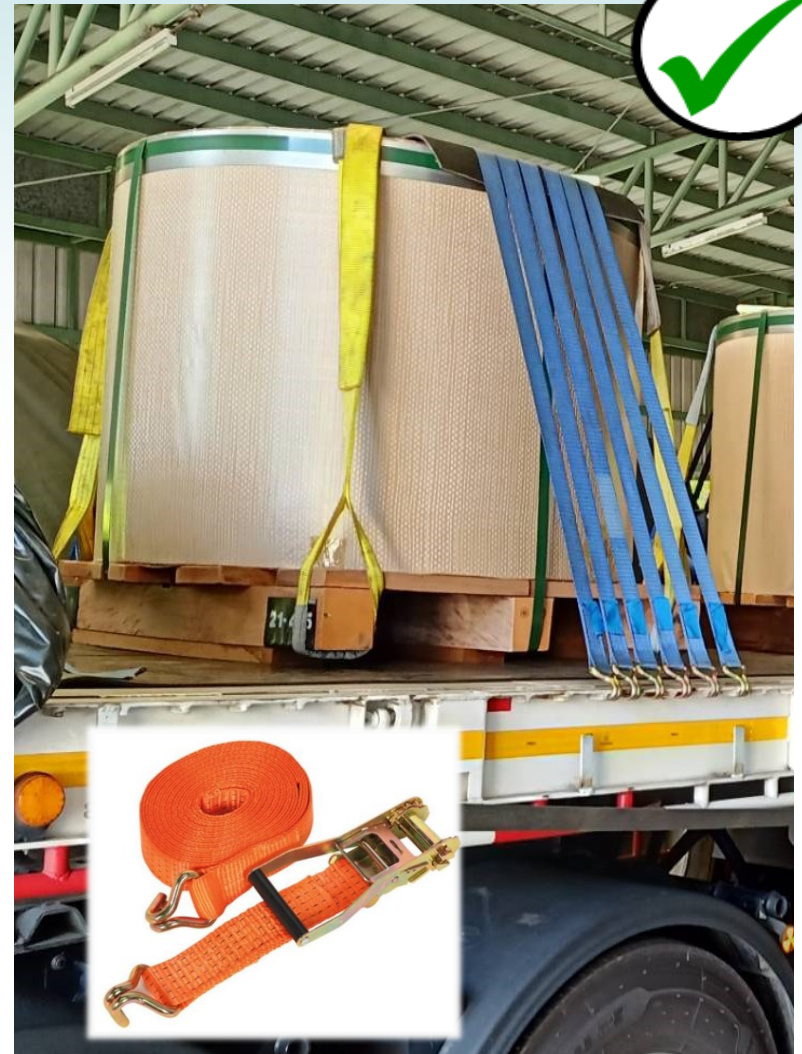
เบลท์ต้องไม่ขาดชำรุด หรือผูกต่อเด็ดขาด  
เบลท์ขาดชำรุดห้ามใช้งาน

เบลท์สภาพดีไม่ขาด

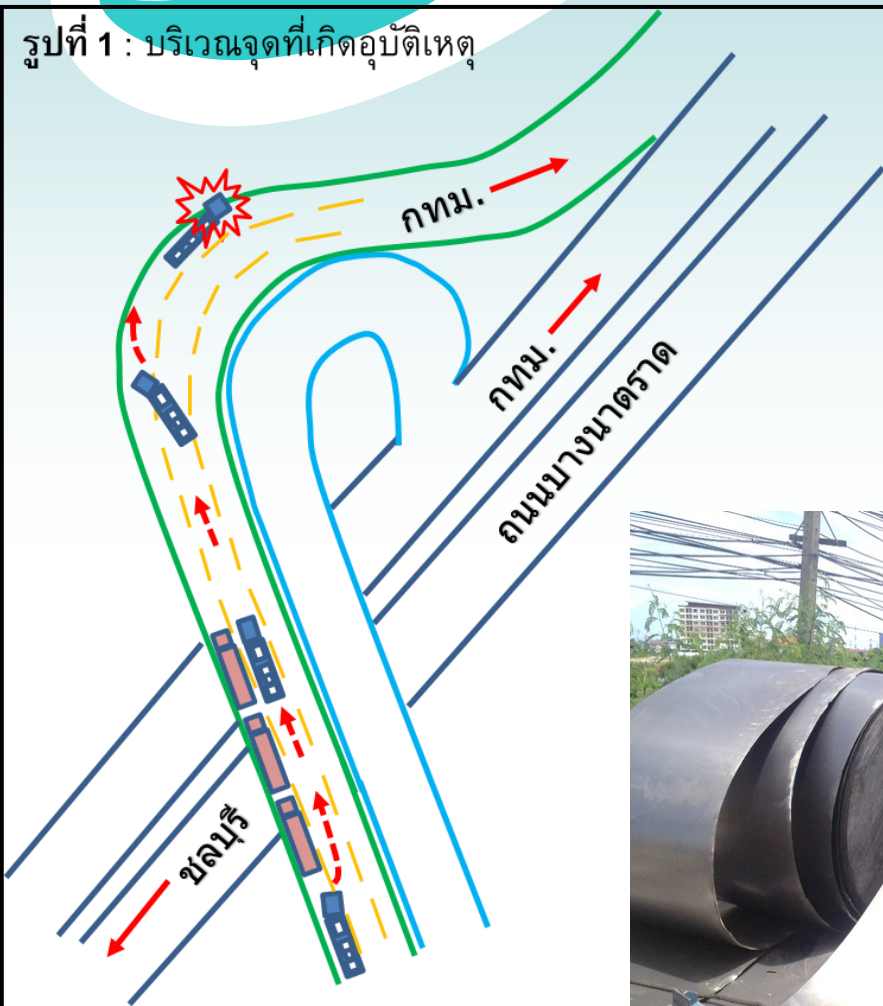
รูปที่ 1 : บริเวณจุดที่เกิดอุบัติเหตุ

เมื่อวันที่ 5 กันยายน 2559 เวลา 04.15 น. นายทะเล เวช ฤาเทพ พนักงานขับรถขนส่ง  
 ทะเบียนรถ 71-3266 ขึ้นสินค้าจำนวน 4 คอยล์ น้ำหนัก 27.96 ตัน เพื่อไปส่งสินค้าที่ลูกค้า  
**CSM-Wellgrow** หลังจากขึ้นสินค้าเสร็จ พนักงานขับรถเดินทางโดยใช้เส้นทาง  
 มอเตอร์เวย์ สาย 7 แล้วเบี่ยงซ้ายเข้าถนนเลียบเมืองชลบุรี เพื่อมุ่งหน้าเข้าถนนบางนา-ตราด  
 ในขณะที่ใช้สะพานข้ามแยกดังรูปที่ 1 เพื่อเลี้ยวเข้าสู่ถนนบางนา-ตราด พนักงานขับรถไม่  
 สามารถควบคุมรถได้ (**GPS:** ความเร็วที่ใช้ 44 กม./ชม.) ทำให้รถหลุดโค้งพลิกคว่ำ  
 สินค้าเสียหาย ทั้งหมด 4 คอยล์  
 (พนักงานขับรถได้รับบาดเจ็บบริเวณขา และไม่มีผู้อื่นได้รับบาดเจ็บ และไม่มีรถคันอื่น  
 ได้รับความเสียหาย)

1. พชร.ขับรถเข้าโค้งด้วยความเร็วเกินที่จะควบคุมรถได้
2. พชร.เปลี่ยนเส้นเลนบริเวณทางโค้ง
3. พื้นผิวจราจรเป็นหลุมขรุขระ ทำให้ควบคุมรถได้ยาก
4. เลนซ้ายสุดเป็นส่วนที่ต่อเติมมาใหม่ ทำให้มุมเอียงไม่สอดคล้องกับการเลี้ยวโค้งของรถ

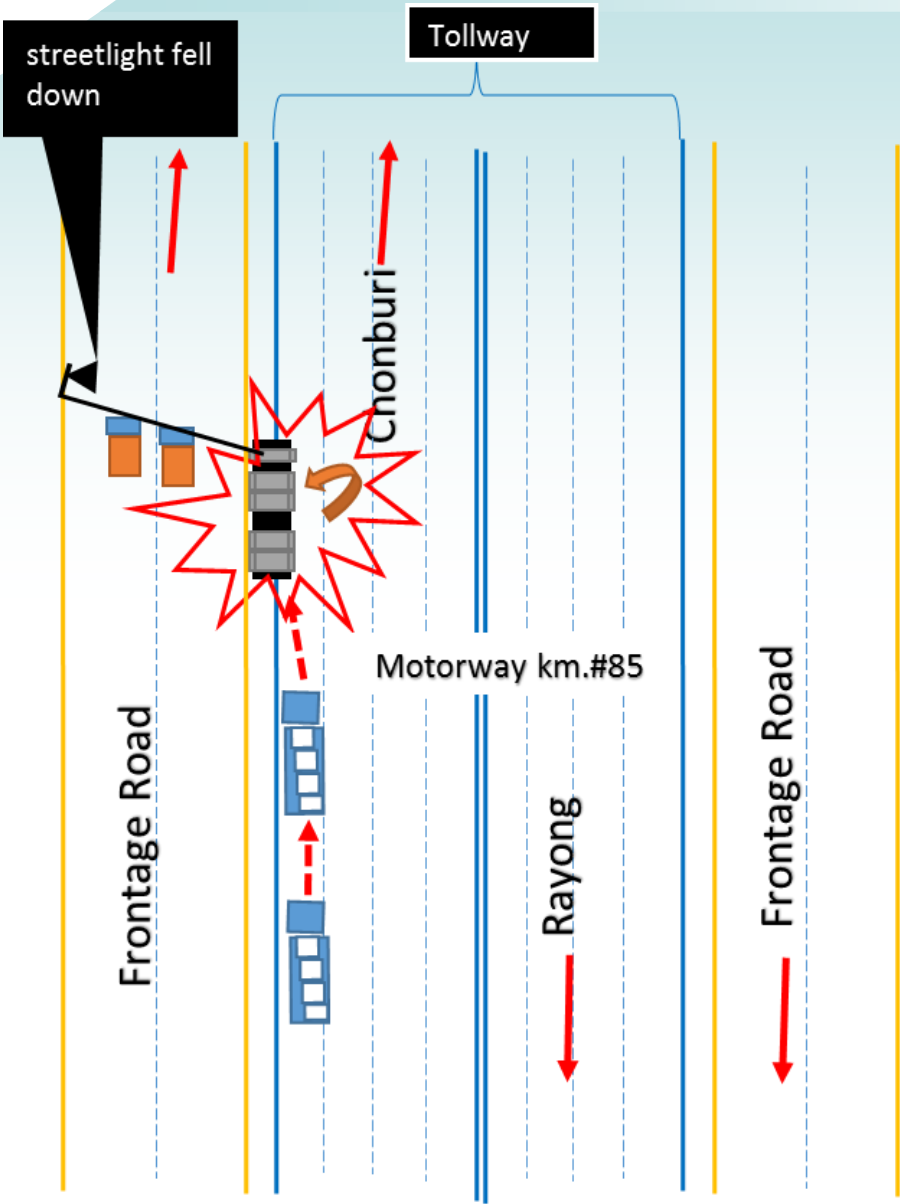
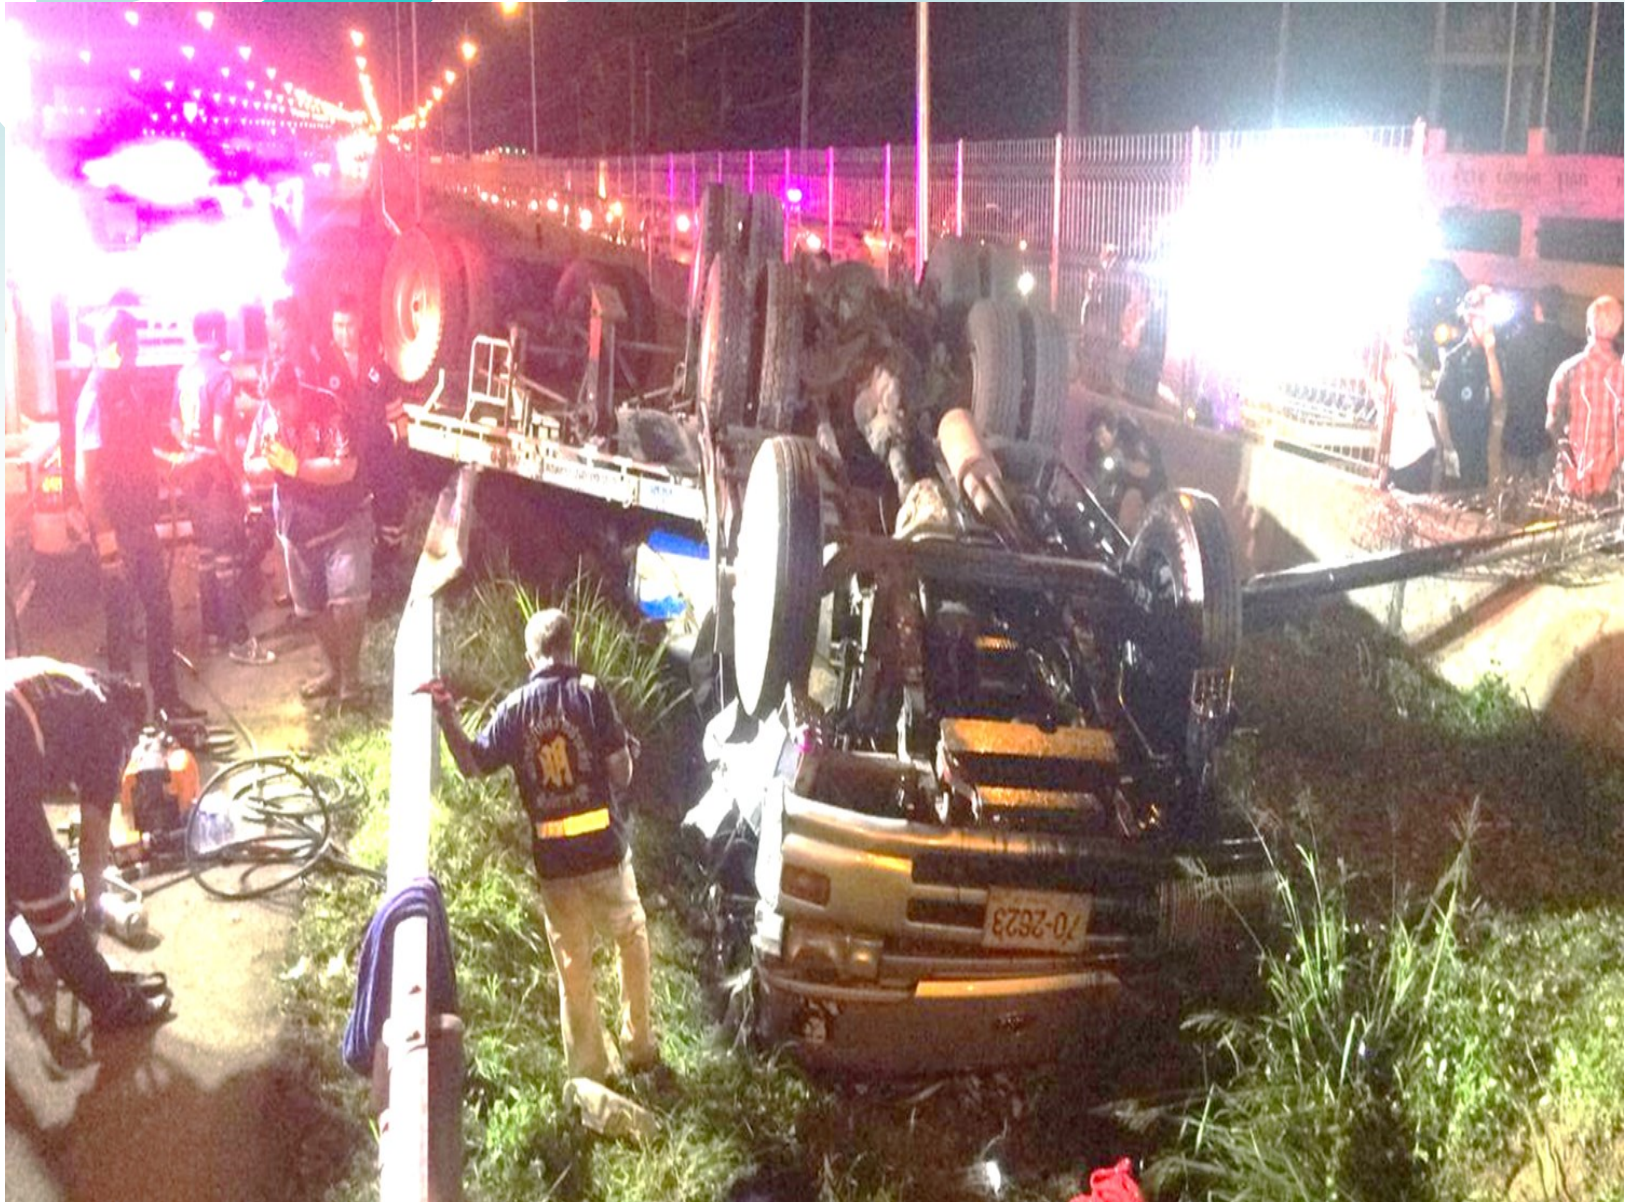
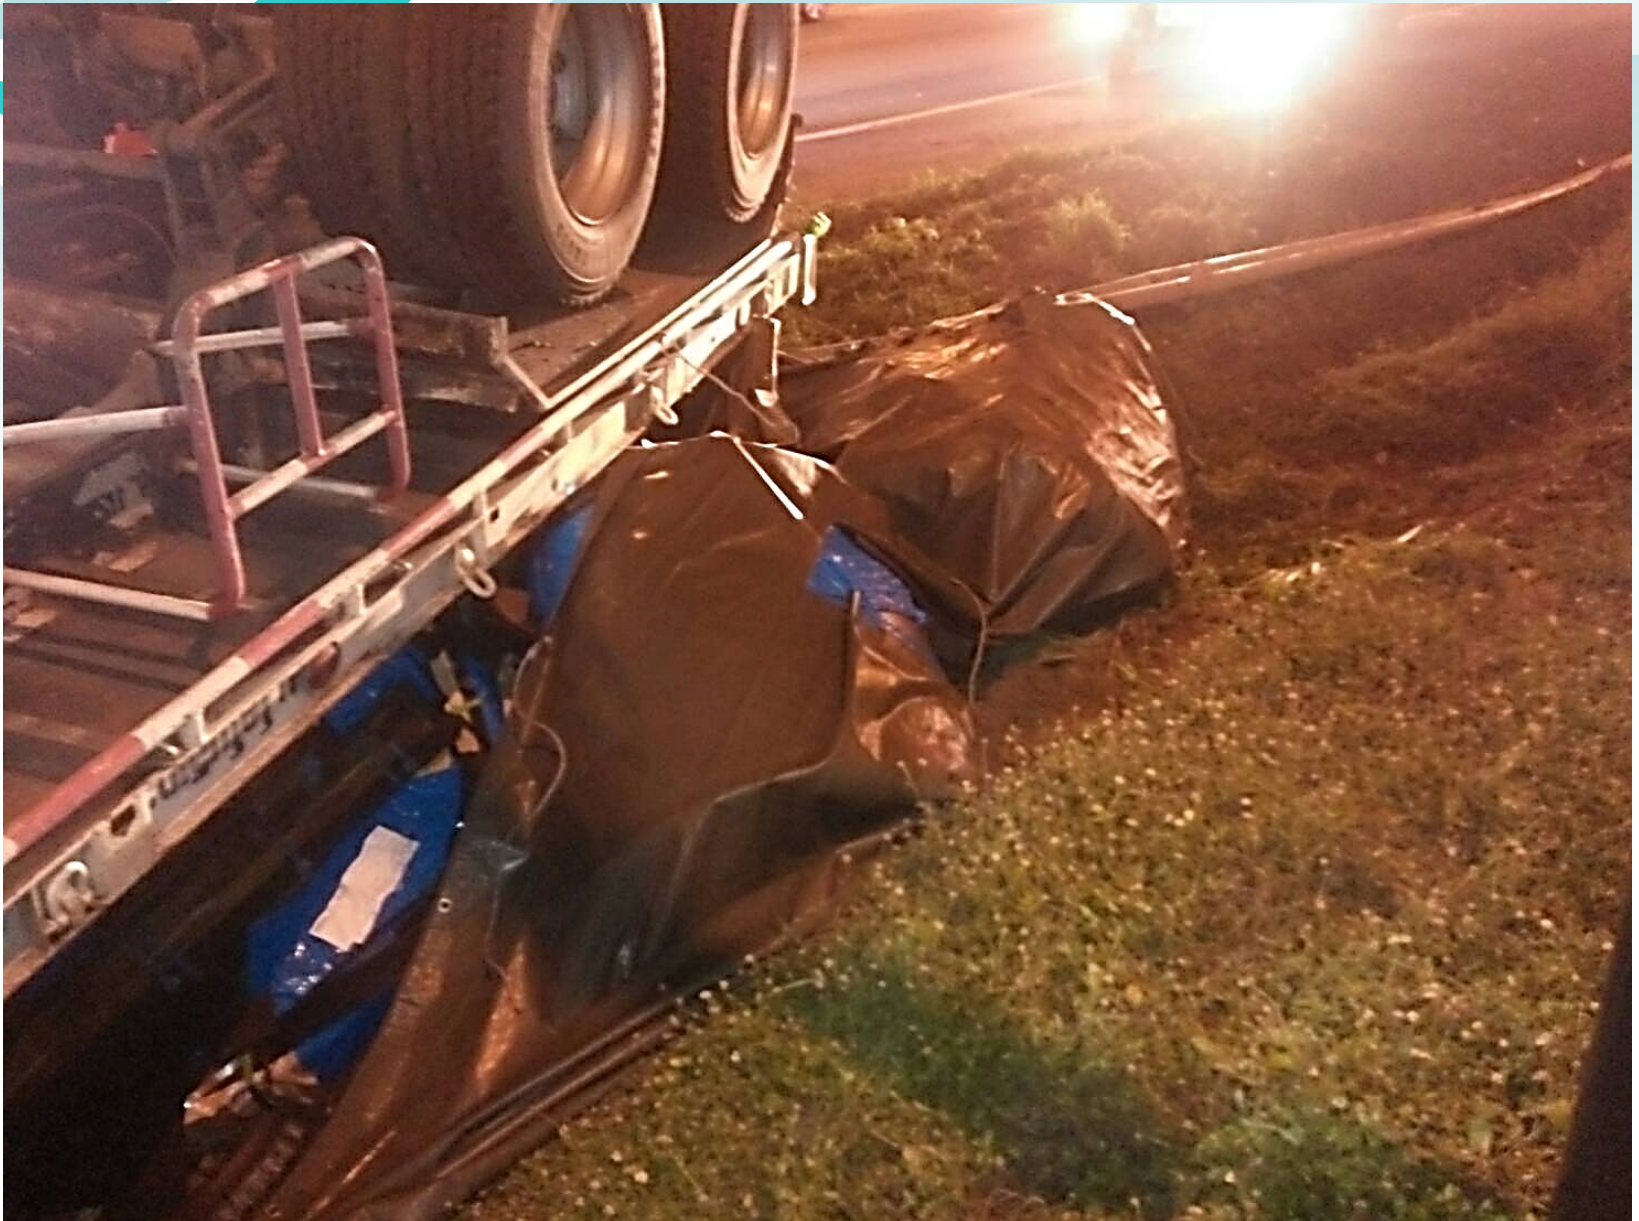
เวลา 18: 26 น. พนักงานขับรถ KJ ออกเดินทางจาก NS-SUS/Plant1 เพื่อไป SSSC1

เวลา 20: 16 น. เกิดเหตุรถบรรทุกไถลลงข้างแล้วพลิกคว่ำ ระยะไถลประมาณ 50 ม. บริเวณเกิดเหตุไม่มีขอบเบรกและรอยहारหักหลบ สินค้ายังยึดติดอยู่กับทางรถบรรทุก

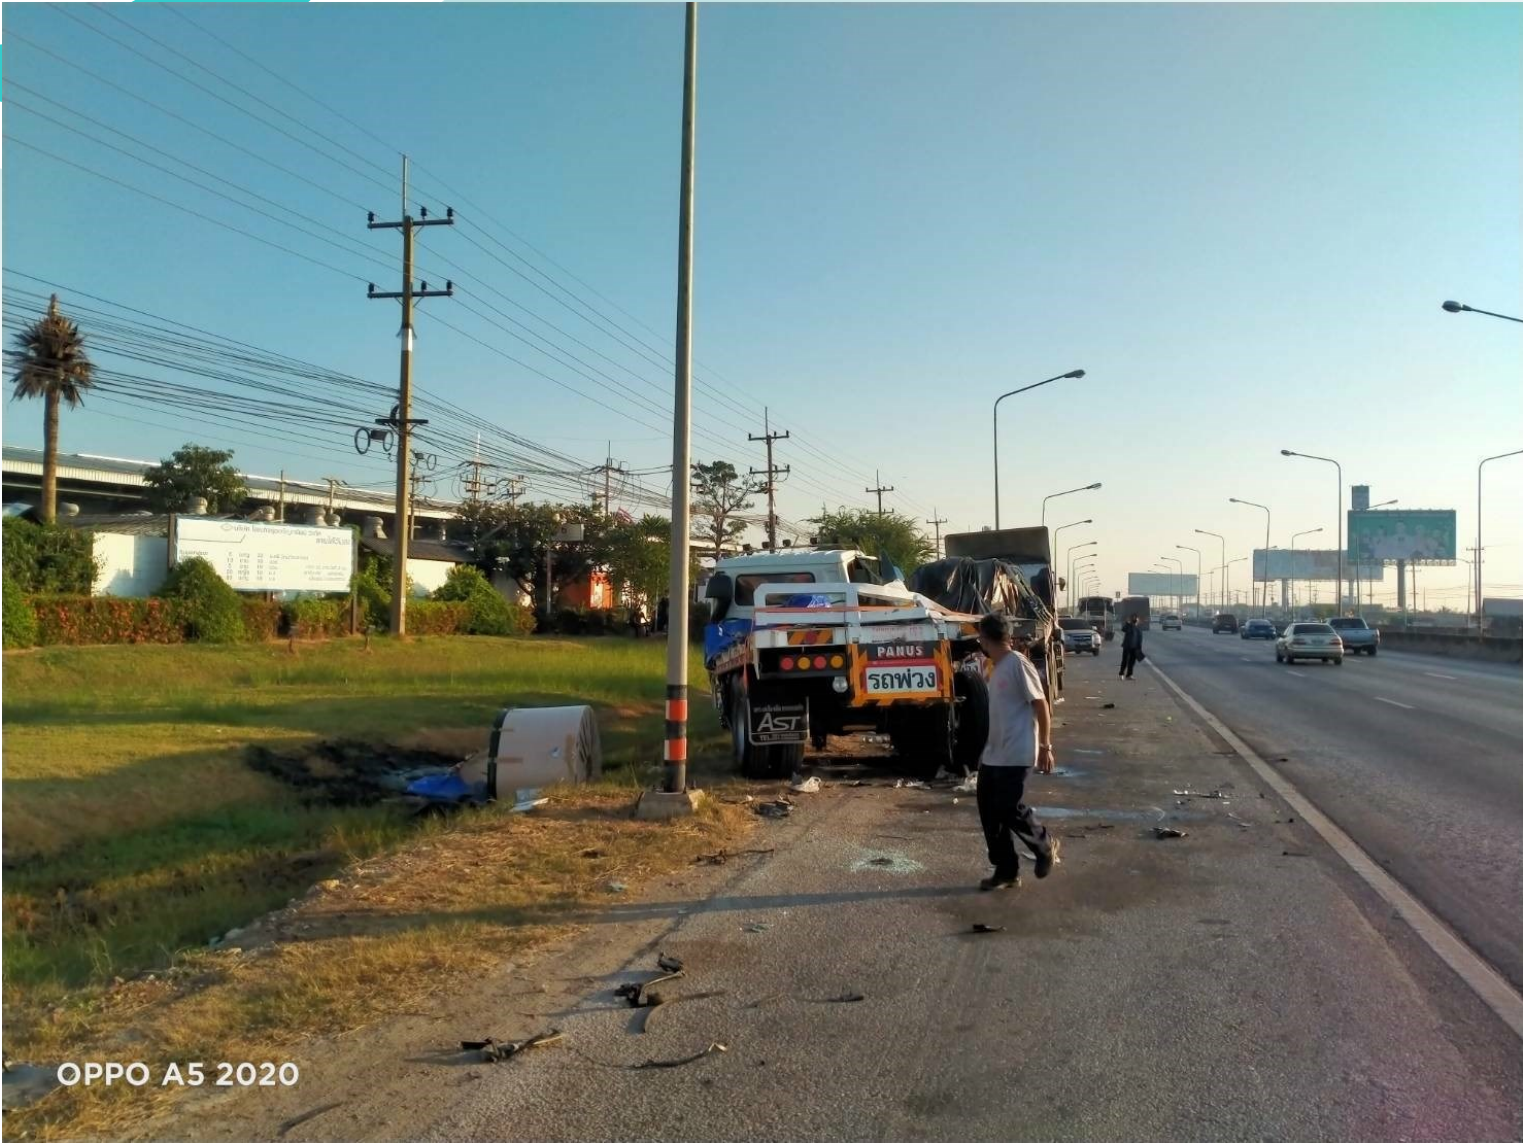
เกิดอุบัติเหตุวันที่ 29 ธันวาคม 2565 เวลา : 05:08 น.

ขณะที่จอดรองดินค้ำบนไหล่ทางบนถนนนอกโรงงานลูกค้า  
AP ถ.พระราม 2 มีรถตู้ที่ขับกลับในแล้วชนท้ายรถ 10 ล้อของ  
ESL คอยล์ตกจากรถจำนวน 2 ลูก และรถไหลไปชนกับรถ JL  
ที่อยู่ด้านหน้า ( คนขับรถปลอดภัย )

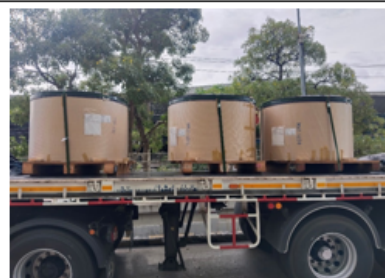
Fig. 2 : 3 coils were slide, displace from original position about 10cm. on pallet

On Sep 5th, 2023 around 06:20 AM, subject driver drove a semi-trailer transport 3 vertical coils from Plant3 heading to Swan factory (Bangplee-Samuthprakam). During transport last 3 km. before reach customer, there was 1 truck exit from access road and suddenly cross enter into his driving lane (3rd lane from left side). To avoid crashing, subject driver also suddenly brakes the truck. After reached SWAN at unloading point he was opened the canvas and found 3 coils slide and contact to NS-SUS and decided to return all coils to Plant3

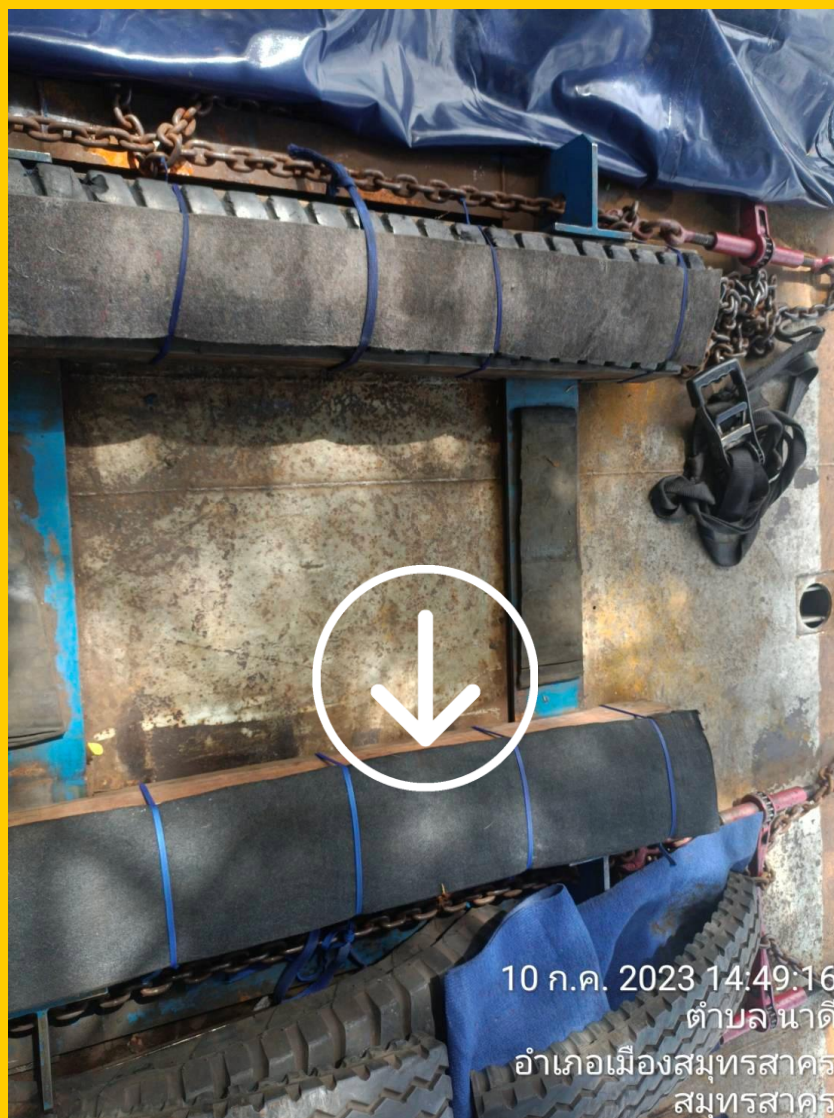
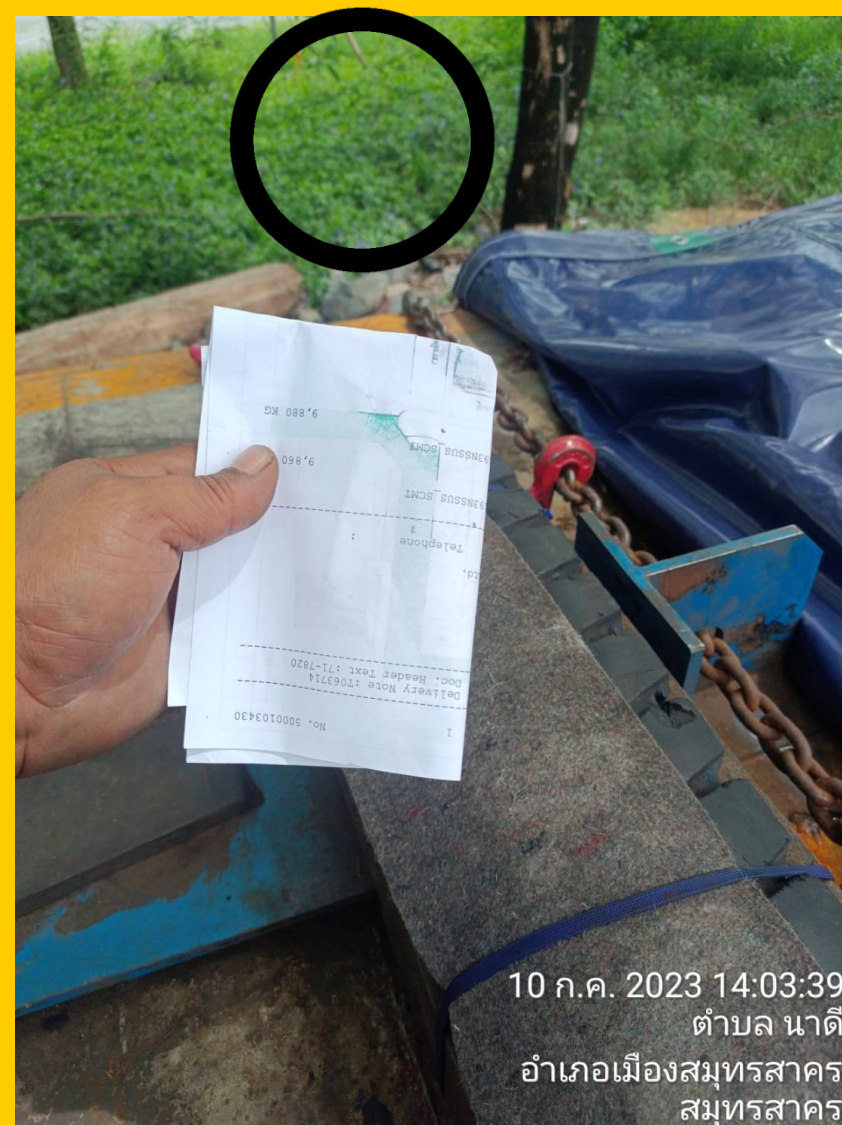
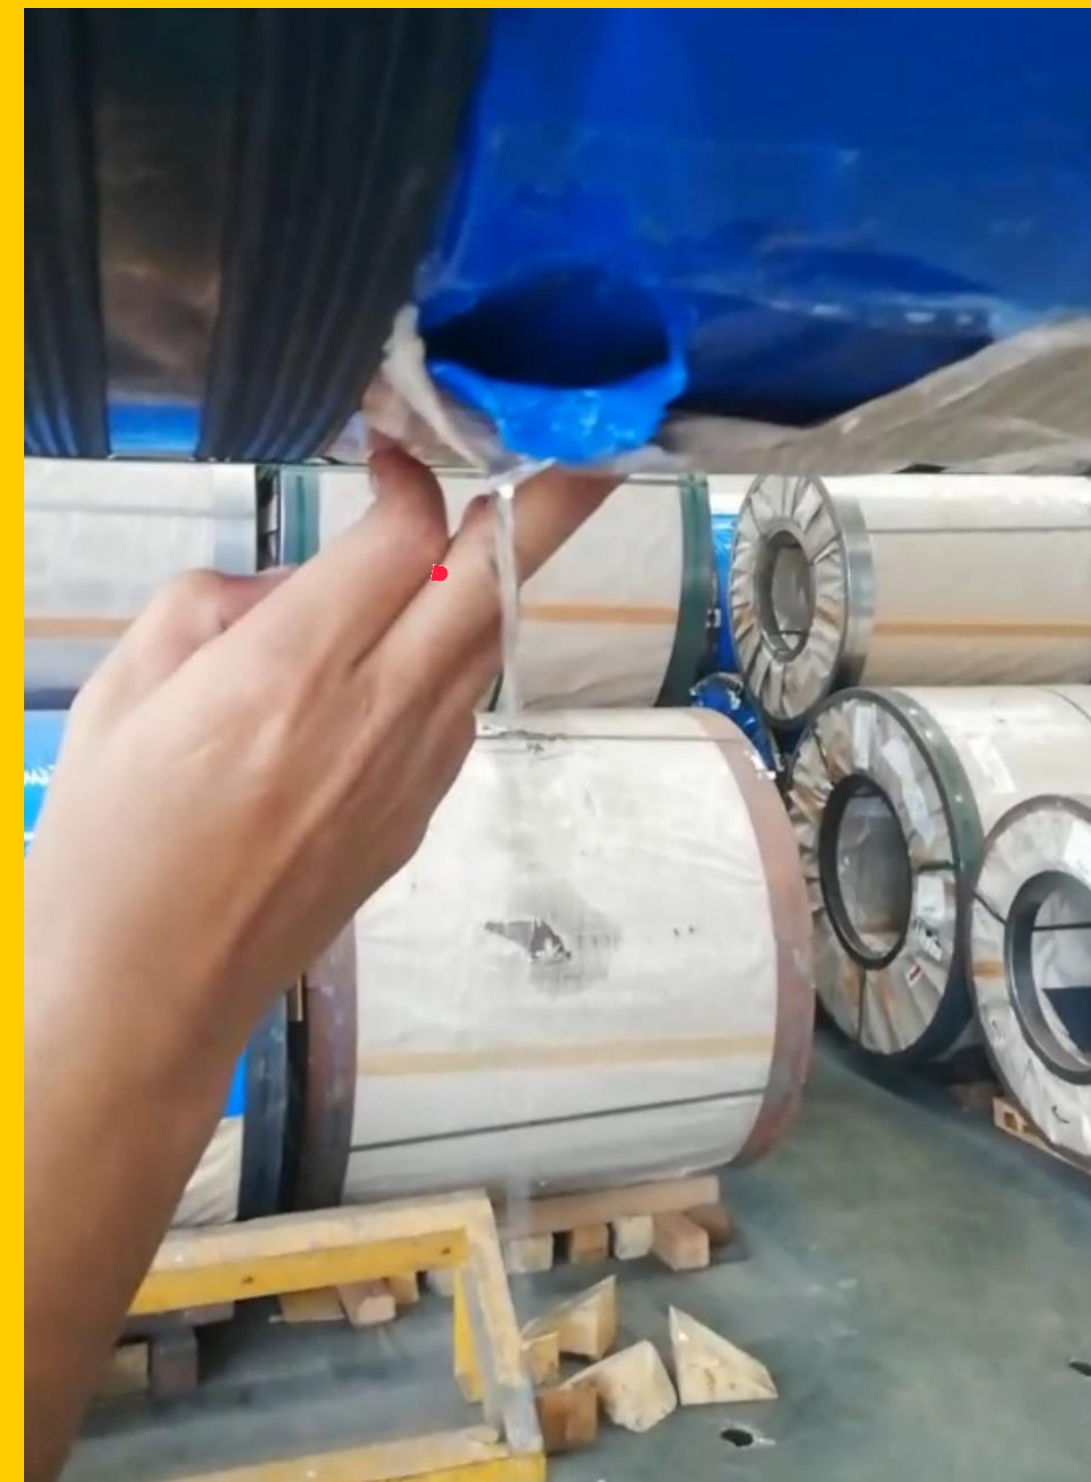
ขณะน้ำโดน  
**Supporter** เปียก

ผ้าใบรั่ว

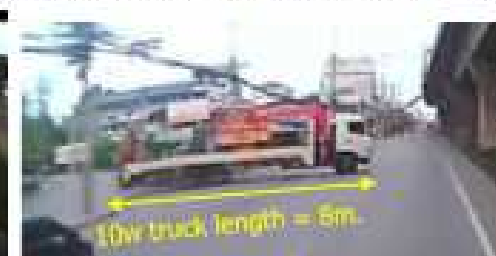
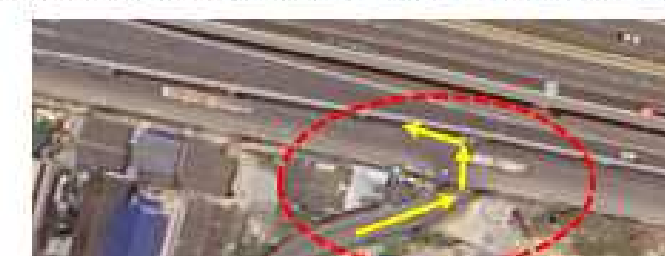
Fig. 3 : VDO footage from DashCam)

Fig. 4 : Top view of access road- sharp exit turn

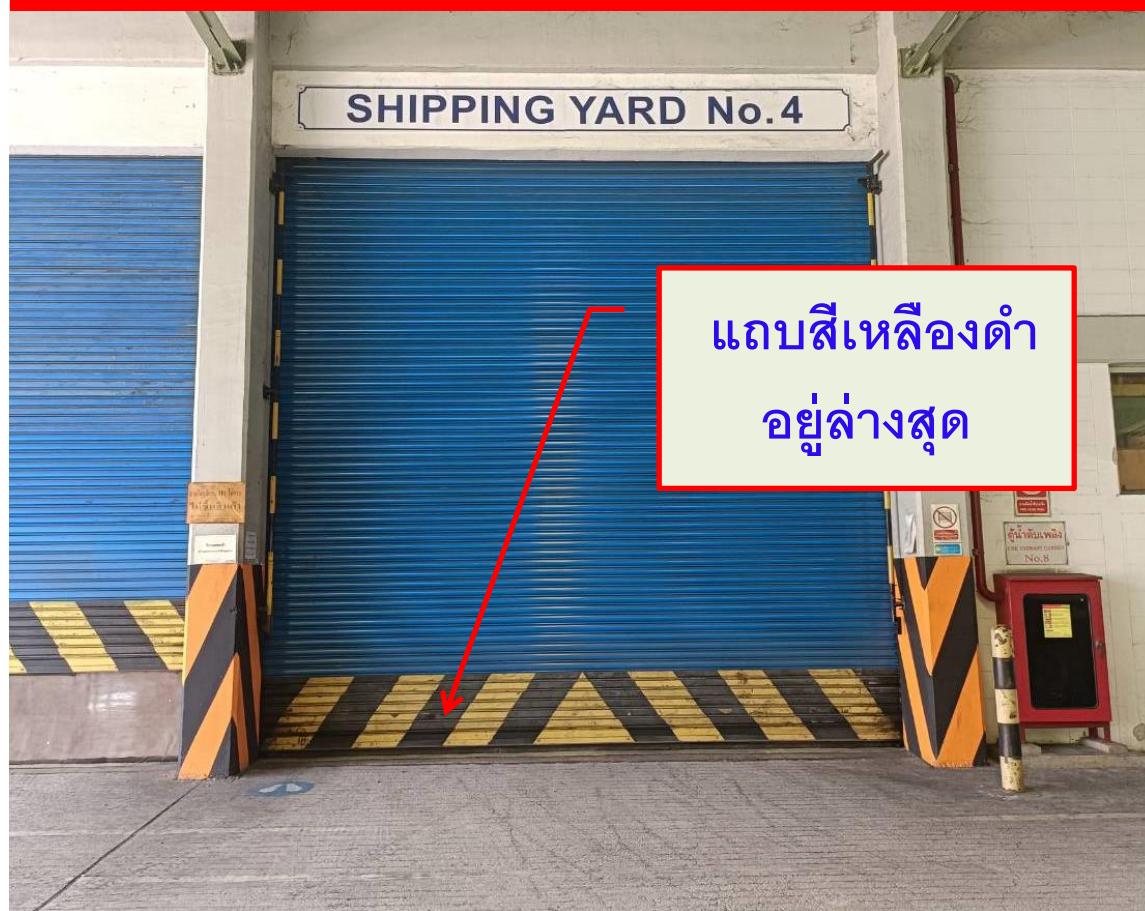
ห้ามนำรถเข้า-ออก ได้ขาด

สถานะประตูเปิดยังเปิด  
หรือปิดไม่สุด

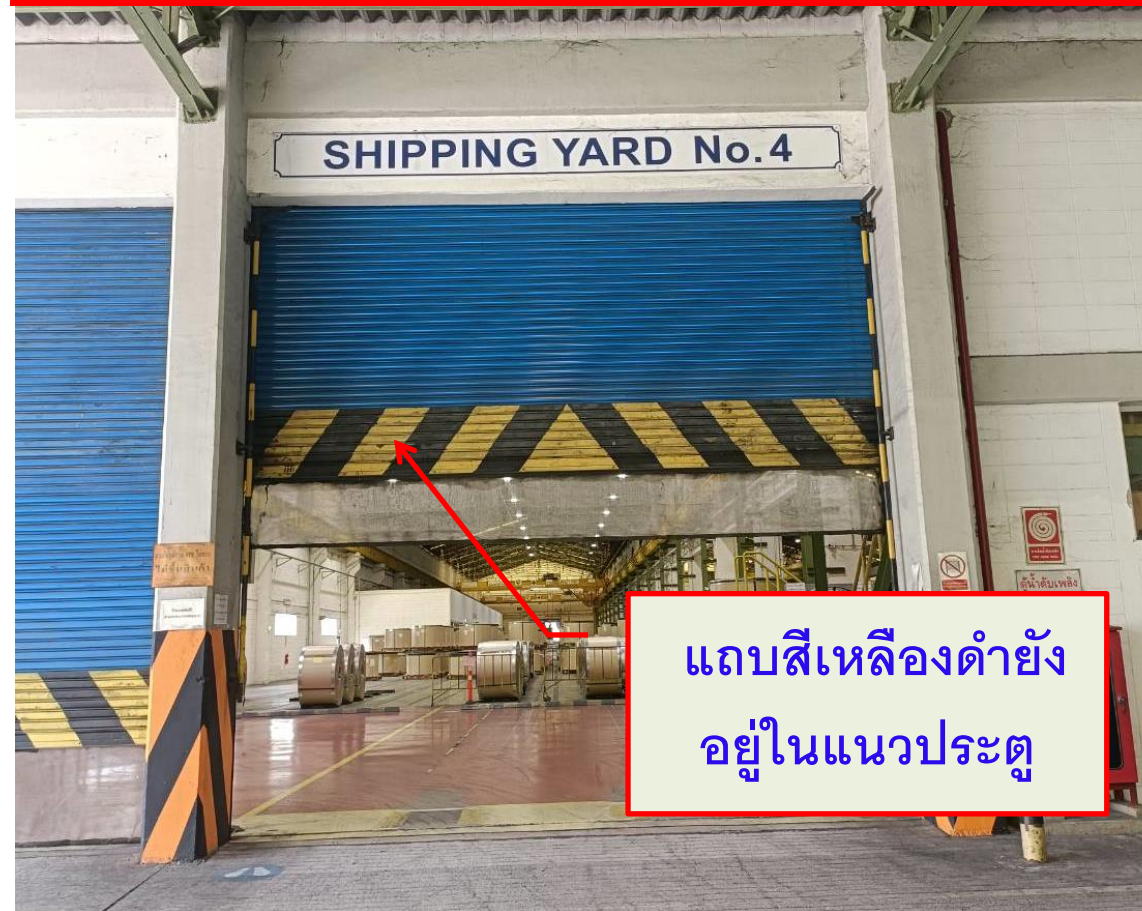
ห้ามนำรถเข้า-ออก ได้ขาด

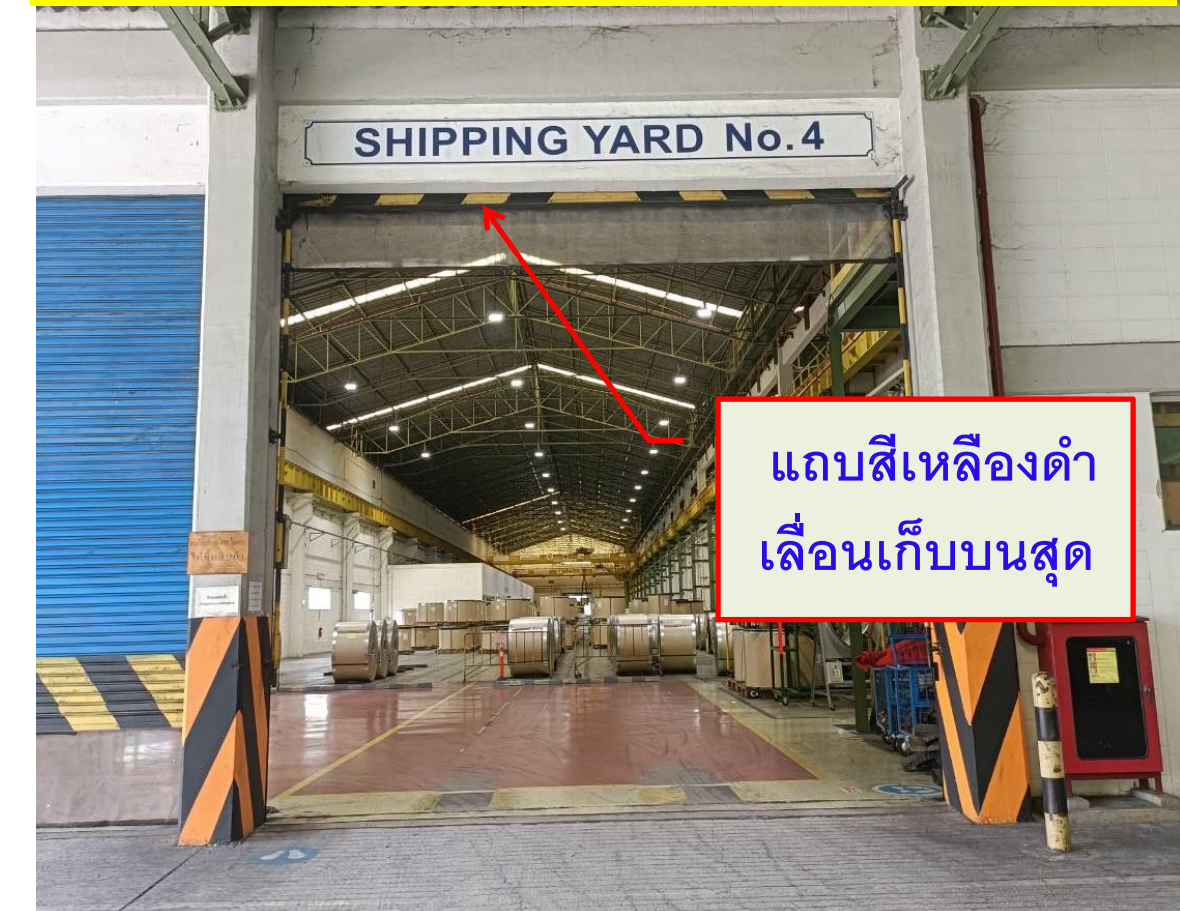
สถานะประตูเปิดสุด

ให้นำรถเข้า-ออก ได้
