รายงานผลการปฏิบัติตามเงื่อนไขของมาตรการป้องกัน
และแก้ไขผลกระทบสิ่งแวดล้อม และมาตรการติดตามตรวจสอบคุณภาพสิ่งแวดล้อม
(ระยะดำเนินการ)
ประจำเดือน มกราคม-มิถุนายน 2568
โครงการ ไอดีโอ โมบี สุขุมวิท 66

หนังสือรับรองการจัดทำรายงานผลการปฏิบัติตามมาตรฐานการป้องกันและแก้ไขผลกระทบสิ่งแวดล้อม
และมาตรการติดตามตรวจสอบคุณภาพสิ่งแวดล้อม (ระยะดำเนินการ)

โครงการ ไอดีโอ โมบิ สุขุมวิท 66

รายงานผลการปฏิบัติตามมาตรการป้องกันและแก้ไขผลกระทบสิ่งแวดล้อม
และมาตรการติดตามตรวจสอบผลกระทบสิ่งแวดล้อม
โครงการ ไอดีโอ โมบิ สุขุมวิท 66

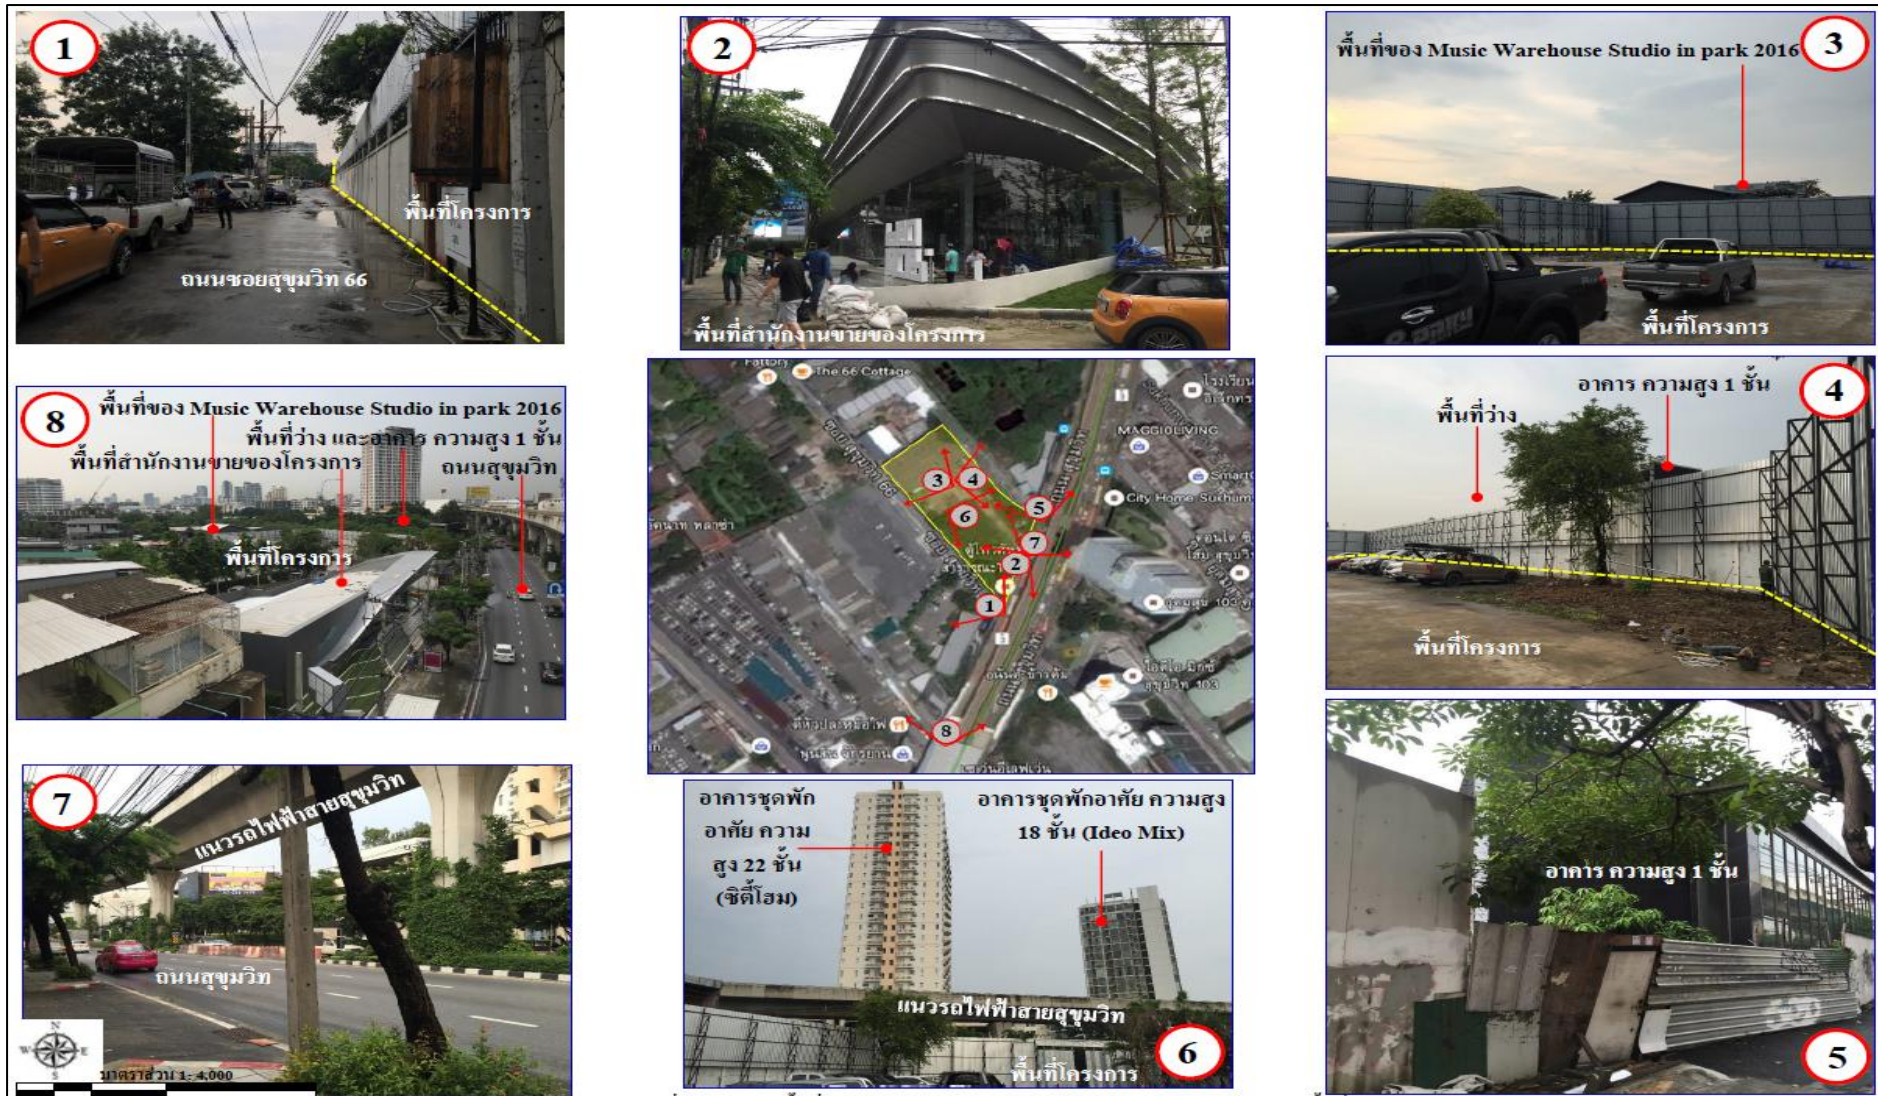
รูปที่ 2.1-5 สภาพพื้นที่โครงการในปัจจุบันและสภาพแวดล้อมบริเวณแนวเขตติดต่อพื้นที่โครงการ

สภาพพื้นที่โครงการในปัจจุบันและสภาพแวดล้อมบริเวณแนวเขตติดต่อพื้นที่โครงการ ไอดีโอ โมบี สุขุมวิท 66 มีดังนี้ (รูปที่ 2.1-5 ประกอบ)

- ทิศเหนือ มีอาณาเขตติดต่อกับ อาคาร ความสูง 2 ชั้น 1 อาคาร ความสูง 1 ชั้น 1 อาคาร เลขที่ 20, 22 (พื้นที่ของ Music Warehouse Studio in park 2016) ถัดไปเป็นอาคาร ความสูง 1 ชั้น 2 อาคาร (พื้นที่ของ Music Warehouse Studio in park 2016 เช่นกัน)
- ทิศตะวันออก มีอาณาเขตติดต่อกับ พื้นที่ว่าง และอาคาร ความสูง 1 ชั้น ถัดไปเป็นถนน สุขุมวิท
- ทิศใต้ มีอาณาเขตติดต่อกับ ถนนสุขุมวิท (ความกว้าง 30 เมตร) ถัดไปเป็นอาคาร หูดพักอาศัย ความสูง 18 ชั้น (Ideo Mix) และอาคารหูดพักอาศัย ความสูง 22 ชั้น (ซีดีโฮม)
- ทิศตะวันตก มีอาณาเขตติดต่อกับ ถนนสุขุมวิท 66 (ถนนส่วนบุคคล) ถัดไปเป็นพื้นที่ สำนักงานขายของโครงการ และพื้นที่สำหรับเช่าจอดรถ S.V. Park

สภาพพื้นที่โครงการในปัจจุบันเป็นพื้นที่ว่าง และสภาพทั่วไปบริเวณโครงการจัดเป็นเขตเมือง ชุมชนที่พักอาศัย อาทิเช่น กลุ่มอาคารพาณิชย์ หอพัก/แมนชั่น/อพาร์ทเมนต์ บ้านพักอาศัย อาคารสำนักงาน ศูนย์บริการรถยนต์ ห้างสรรพสินค้า สถานบันเทิง ร้านค้า และร้านอาหาร เรียงรายตามแนวถนนสุขุมวิทและ ถนนโครงการขาคมนาคมใกล้เคียง โดยมีความพร้อมของระบบสาธารณูปโภคและสาธารณูปการที่ครบครัน แห่งหนึ่งในกรุงเทพมหานคร การเดินทางสามารถเดินทางได้สะดวกโดยใช้ระบบโครงข่ายขนส่งมวลชน ต่างๆ ได้แก่ รถโดยสารประจำทาง รถโดยสารขนาดเล็ก (รถสองแถว) รถจักรยานยนต์รับจ้าง รถตู้ร่วม บริการของเอกชน เป็นต้น นอกจากนี้ บริเวณที่ตั้งโครงการ ยังมีโครงการรถไฟฟ้าบีทีเอส สายสุขุมวิท หรือ รถไฟฟ้าสายสีเขียวอ่อน โดยสถานีที่ใกล้โครงการมากที่สุด คือ สถานีอุดมสุข อยู่บริเวณซอยสุขุมวิท 66/1 มี ระยะห่างจากที่ตั้งของโครงการประมาณ 70 เมตร จึงเป็นอีกทางเลือกหนึ่งที่ทำให้การเดินทางเข้า – ออก โครงการเพื่อความสะดวกและรวดเร็วมากยิ่งขึ้น โดยนับเป็นเส้นทางที่เชื่อมต่อกับรถไฟฟ้าเส้นทางอื่นๆ ได้ หลายเส้นทางทำให้สามารถเดินทางได้อย่างสะดวกสบายและเกิดความคล่องตัวในการเดินทาง

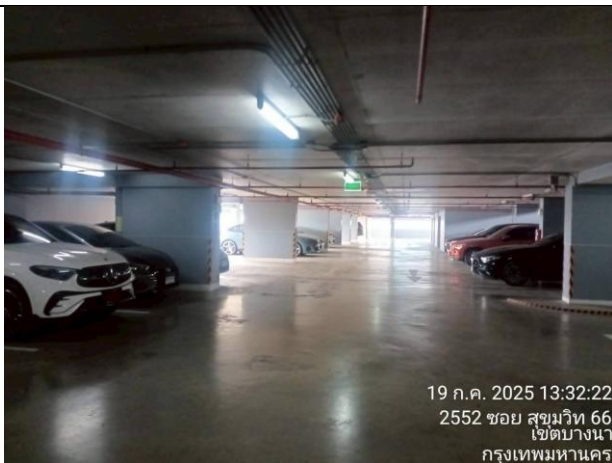
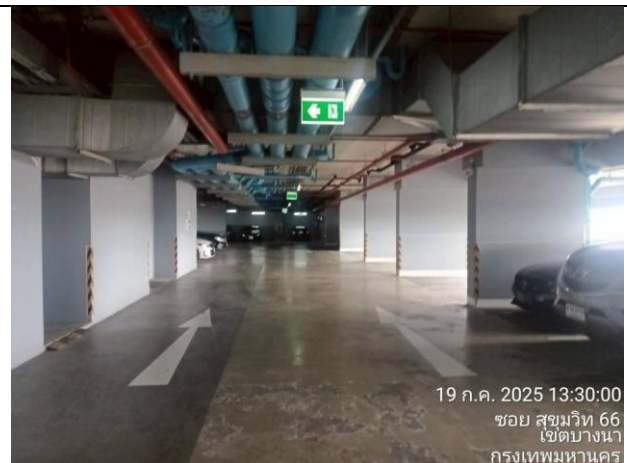
ภาพที่ 4 พื้นที่จอดรถภายในโครงการ

1.3 สภาพภูมิอากาศ และ คุณภาพอากาศ	1. ออกแบบให้ชั้นจอดรถของอาคารมีช่องเปิดเพียงพอให้อากาศถ่ายเทได้อย่างสะดวกตลอดเวลาเพื่อป้องกันการสะสมของมลพิษ	โครงการจัดให้ชั้นจอดรถของอาคารมีช่องเปิดเพียงพอให้อากาศถ่ายเทได้อย่างสะดวกตลอดเวลาเพื่อป้องกันการสะสมของมลพิษ	-	- ดังภาพที่ 4

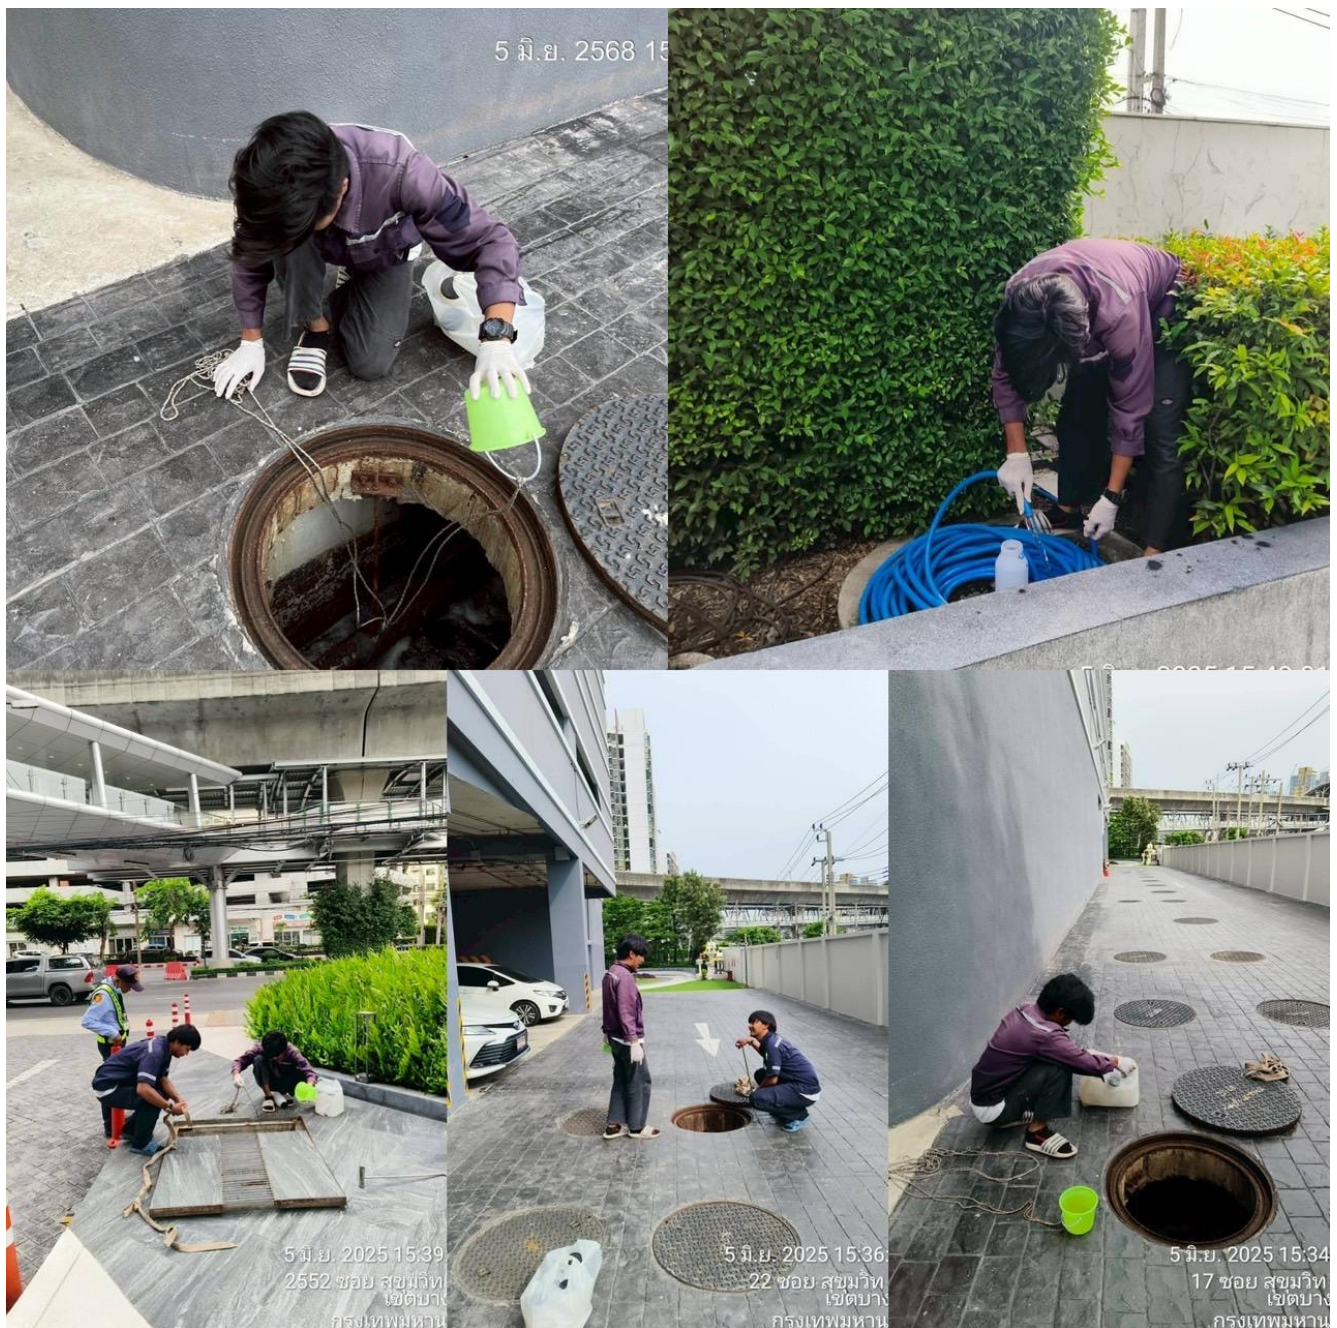
รูปที่ 4.4-1 การเก็บตัวอย่างคุณภาพน้ำทิ้ง

4.4-1 ภาพถ่ายขณะทำการเก็บตัวอย่าง

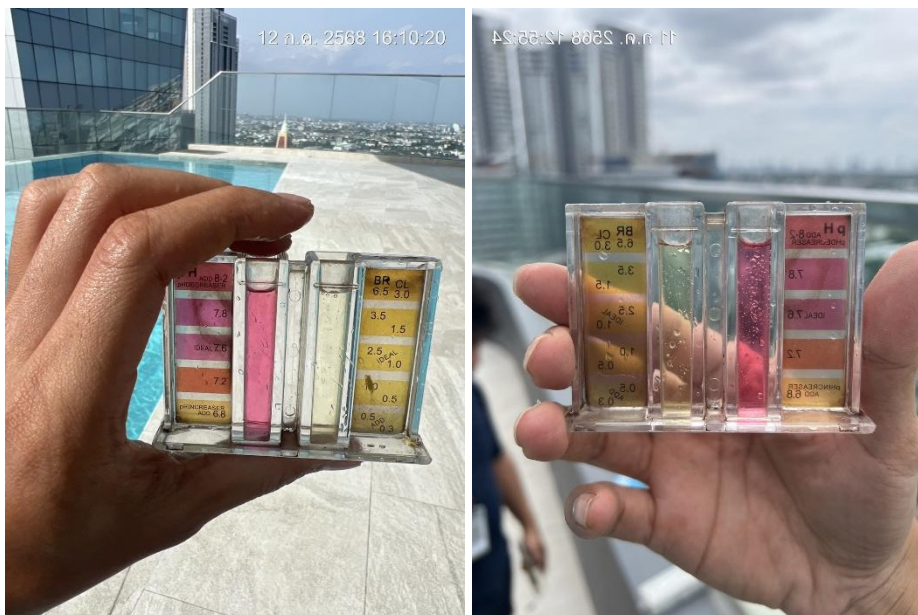
ภาพที่ 4.5-1 การตรวจวัด pH และ Free Chlorine สระว่ายน้ำ

มาตรฐาน	7.2-7.6	1.0-1.5 ppm	7.2-7.6	1.0-1.5 ppm
---------	---------	-------------	---------	-------------

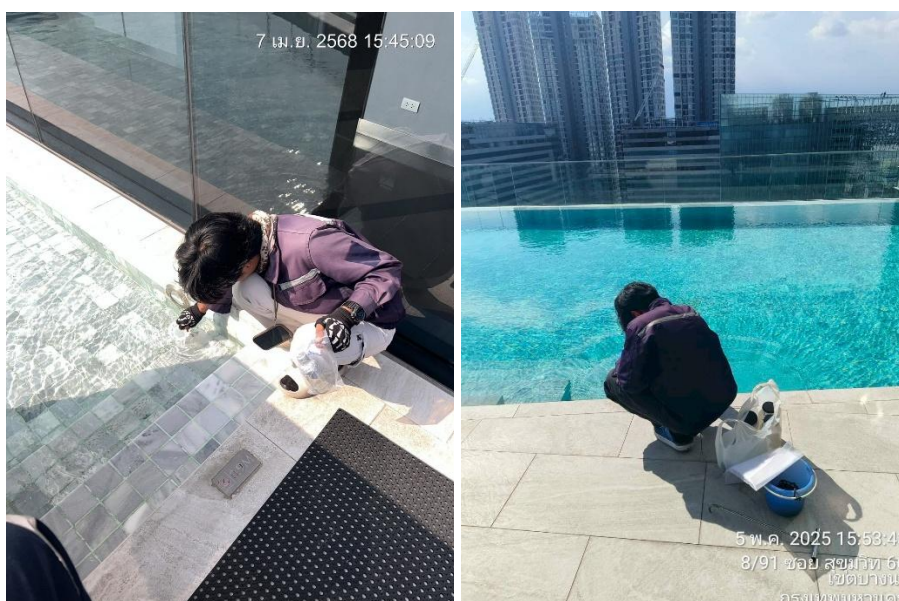
ภาพที่ 4.5-2 การตรวจวัด Total Coliform Bacteria (TCB) และ Fecal Coliform Bacteria (FCB) สระว่ายน้ำ

จุดเก็บตัวอย่าง	วัน/เดือน/ปี	ผลการตรวจวิเคราะห์	
		Total Coliform Bacteria (TCB)	Fecal Coliform Bacteria (FCB)
สระว่ายน้ำส่วนต้น	3 มกราคม 2568	<1.1	<1.1
	5 กุมภาพันธ์ 2568	<1.1	<1.1
	5 มีนาคม 2568	<1.1	<1.1
	7 เมษายน 2568	<1.1	<1.1
	5 พฤษภาคม 2568	<1.1	<1.1
	5 มิถุนายน 2568	<1.1	<1.1
สระว่ายน้ำส่วนลึก	3 มกราคม 2568	<1.1	<1.1
	5 กุมภาพันธ์ 2568	<1.1	<1.1
	5 มีนาคม 2568	<1.1	<1.1
	7 เมษายน 2568	<1.1	<1.1
	5 พฤษภาคม 2568	<1.1	<1.1
	5 มิถุนายน 2568	<1.1	<1.1
มาตรฐาน		<10	<10

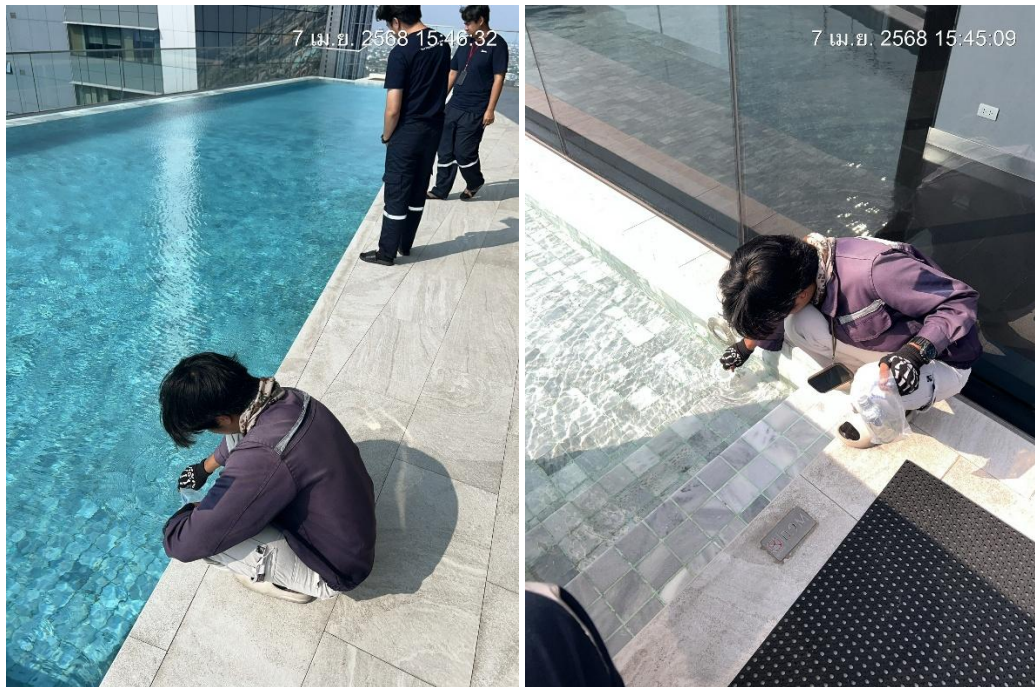
ภาพที่ 4.5-3 การตรวจวัดสระว่ายน้ำรายปี

3) ความถี่ที่ 3 ตรวจวัดปีละ 1 ครั้ง
