บทที่ 2

ผลการปฏิบัติตามมาตรการป้องกันและแก้ไขผลกระทบสิ่งแวดล้อม ระยะดำเนินการ

ตารางสรุปผลการปฏิบัติตามมาตรการทั่วไปของโครงการท่อส่งก๊าซธรรมชาติไปยังโครงการหน่วยผลิตไอน้ำและไฟฟ้า

อำเภอบ้านโป่ง จังหวัดราชบุรี (ระยะดำเนินการ)

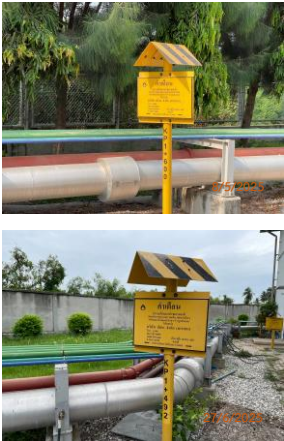
1. ด้านอาชีพ อนามัยและ ความปลอดภัย (ต่อ)	2.3) ดูแลรักษาป้ายแสดงตำแหน่งแนวท่อ ส่งก๊าซฯ ให้เห็นข้อความ และหมายเลข โทรศัพท์แจ้งเหตุอย่างชัดเจน	จากการตรวจติดตามตรวจสอบแนวท่อส่งก๊าซฯ ของโครงการฯ ในระหว่างเดือนมกราคมถึงมิถุนายน พ.ศ. 2568 พบว่า ป้าย แสดงตำแหน่งแนวท่อส่งก๊าซฯ ของโครงการฯ เห็นข้อความและ หมายเลขโทรศัพท์แจ้งเหตุอย่างชัดเจน อย่างไรก็ตามในระยะ ดำเนินการโครงการ ตามมาตรการดังกล่าวอยู่ในความรับผิดชอบ ของ บริษัท ปตท. จำกัด (มหาชน)	-

ป้ายแสดงตำแหน่ง แนวท่อก๊าซฯ
