รายงานผลการปฏิบัติตามเงื่อนไขของมาตรการป้องกัน
และแก้ไขผลกระทบสิ่งแวดล้อม และมาตรการติดตามตรวจสอบคุณภาพสิ่งแวดล้อม
(ระยะดำเนินการ)
ประจำเดือน มกราคม – มิถุนายน 2568
โครงการ ไอดีโอ โมบิ สุขุมวิท เอ

โครงการ ไอดีโอ โมบิ สุขุมวิท เอ

ประจำเดือน มกราคม – มิถุนายน 2568

ส่วนที่ 3 ภาพประกอบรายงานการตรวจสอบสภาพอาคาร และอุปกรณ์ประกอบ อาคารชุด "ไอทีโอ โมบิ ซูซุมวิท" (อาคาร เอ)

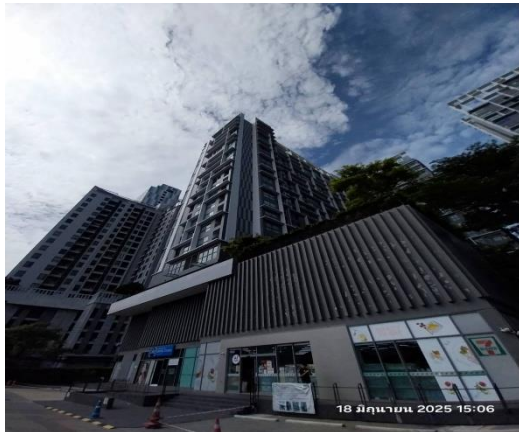
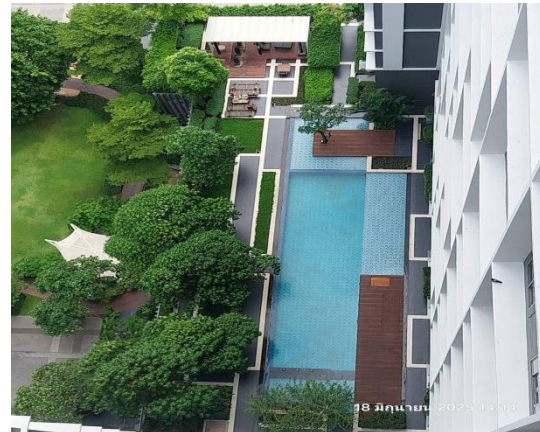
ภาพที่ 1.6-1 สถานภาพการดำเนินโครงการในปัจจุบัน

สถานภาพของโครงการในปัจจุบัน พบว่า โครงการอยู่ในช่วงเปิดดำเนินโครงการ แสดงสถานภาพการดำเนินโครงการในปัจจุบันได้ดังภาพที่ 1.6-1

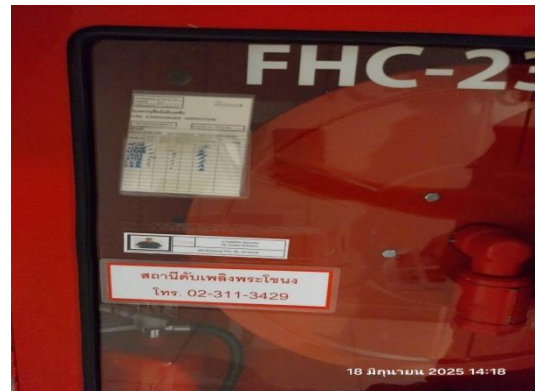
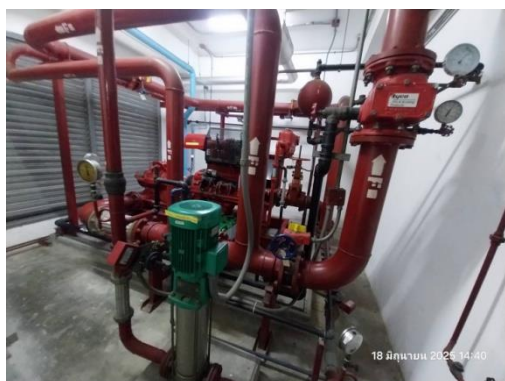
ภาพที่ 4 อุปกรณ์ดับเพลิง

ภาพที่ 4 อุปกรณ์ดับเพลิง(ต่อ)

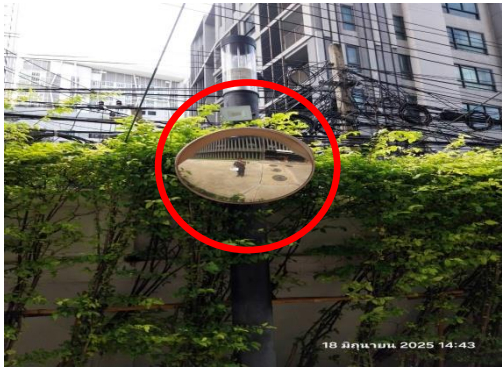
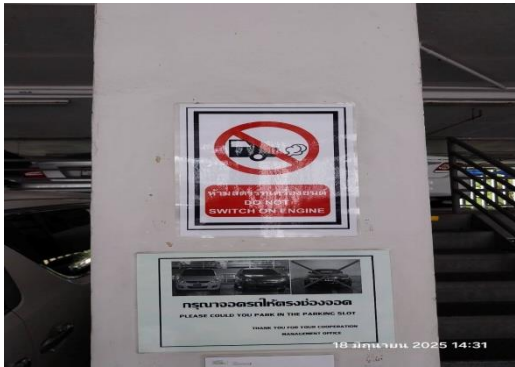
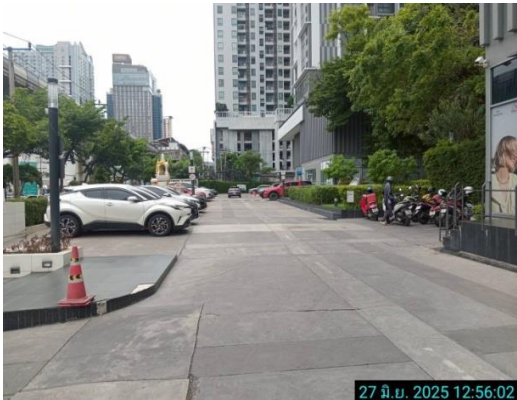
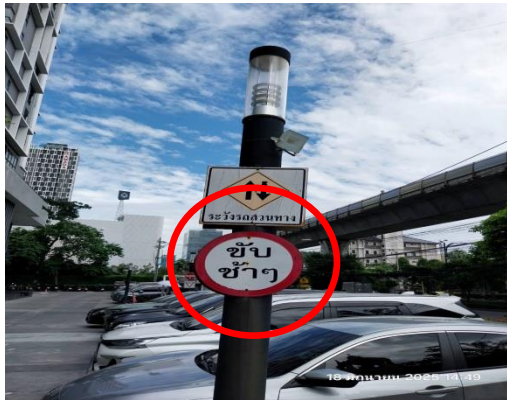
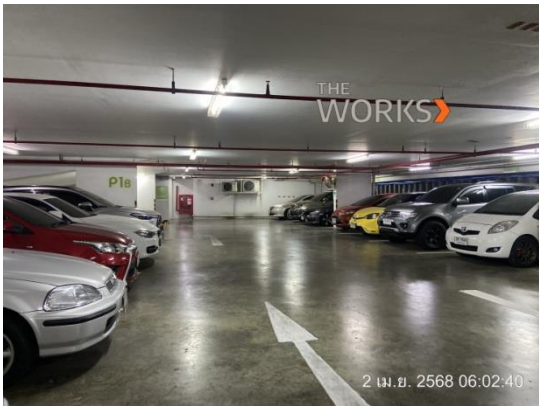
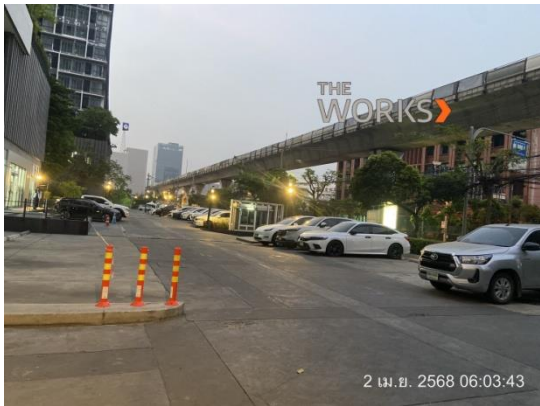
<p>ภาพที่ 8 ป้ายสัญญาณจราจร</p>

2.10 การคมนาคม	ป้าย และเครื่องหมายจราจร	ตรวจสอบสัญญาณจราจร ถูกแสดงทิศทางทางเดินรถภายในอาคารอยู่ในสภาพดี และเห็นชัดเจน	เดือนละ 1 ครั้ง	ดำเนินการตรวจสอบป้ายบอกทาง และถูกแสดงทิศทางชัดเจน และเพิ่มป้ายเตือน กรณีจุดเสี่ยงที่อาจเกิดอุบัติเหตุขึ้นได้	ดัดภาพที่ 38

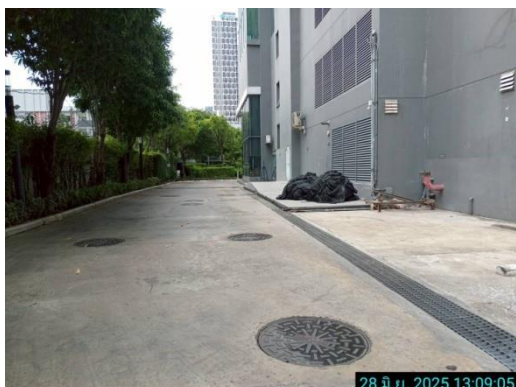
ภาพที่ 32 ระบบระบายน้ำ

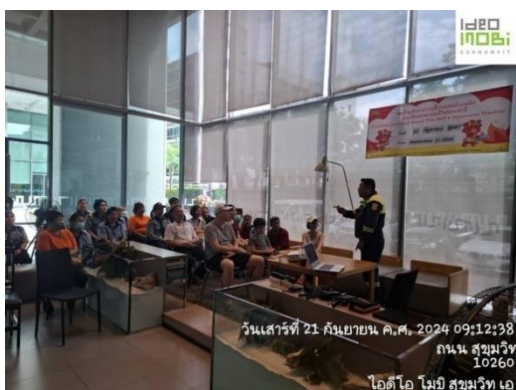
ภาพที่ 34 การป้องกันอัคคีภัย (1)

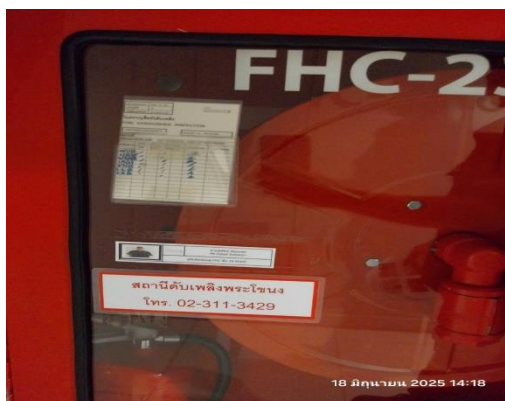
ภาพที่ 35 การป้องกันอัคคีภัย (2)

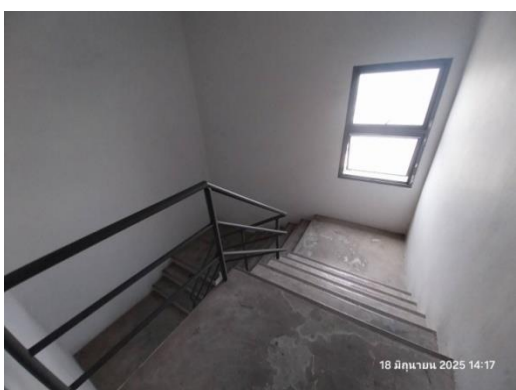
ภาพที่ 36 ทางหนีไฟ (3)

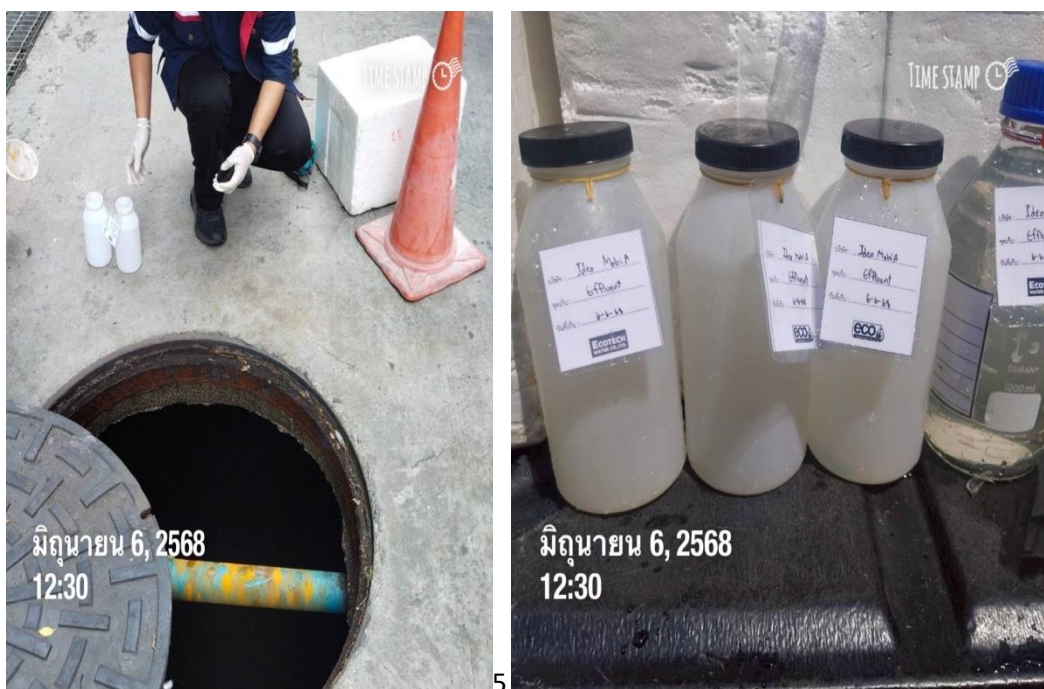
4.4.1 ภาพถ่ายขณะทำการเก็บตัวอย่างคุณภาพน้ำทิ้ง

โครงการมีการส่งตรวจวิเคราะห์คุณภาพน้ำประจำทุกเดือน บริเวณจุดน้ำเสียเข้าระบบบำบัดและบริเวณจุดระบายน้ำทิ้งให้เป็นไปตามมาตรการที่กำหนด และผลการตรวจวัดไม่เกินเกณฑ์มาตรฐาน ซึ่งระบุไว้ในรายงานวิเคราะห์ผลกระทบสิ่งแวดล้อมที่ต้องปฏิบัติตามอย่างเคร่งครัด ตามประกาศกระทรวงทรัพยากรธรรมชาติและสิ่งแวดล้อม พ.ศ. 2548 เรื่อง กำหนดมาตรฐานควบคุมการระบายน้ำทิ้ง จากอาคารบางประเภทและบางขนาด (ประเภท ก) กำหนดอาคารชุดที่มีจำนวนห้องสำหรับใช้เป็นที่อยู่อาศัยรวมกันทุกชั้นของอาคาร หรือกลุ่มของอาคารตั้งแต่ 500 ห้องนอนขึ้นไป (ดังเอกสารแนบที่ 17)

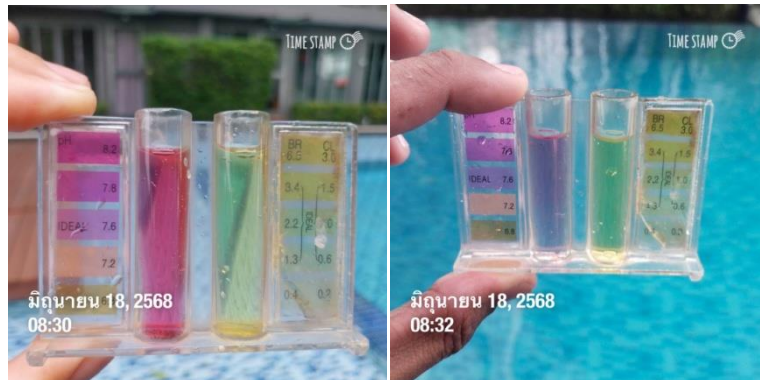
(สระว่ายน้ำบริเวณส่วนลึก)

(สระว่ายน้ำบริเวณส่วนตื้น)

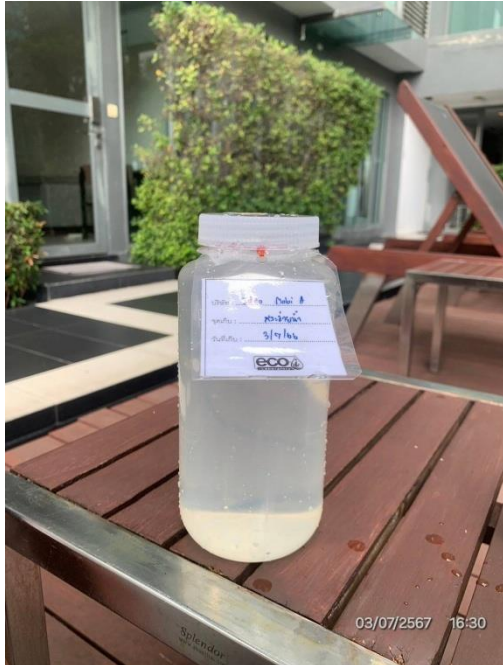
รูปที่ 4.5-3 การเก็บตัวอย่างคุณภาพน้ำสระว่ายน้ำรายปี

จุดเก็บตัวอย่าง	วัน/เดือน/ปี	ผลการตรวจวิเคราะห์	
		Total Coliform Bacteria (TCB)	Fecal Coliform Bacteria (FCB)
สระว่ายน้ำส่วนต้น	3 กรกฎาคม 2567	≤ 1.1	None
สระว่ายน้ำส่วนลึก	3 กรกฎาคม 2567	≤ 1.1	None
มาตรฐาน		10 MPN/100 ml	ND

(สระว่ายน้ำบริเวณส่วนลึก)

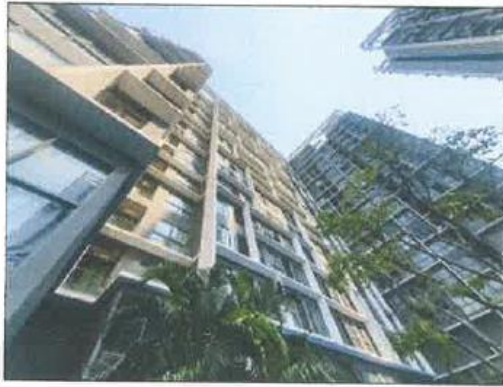
บริเวณที่ถ่าย : โครงสร้างภายนอกของอาคาร

สภาพการใช้งาน และลักษณะการติดตั้ง : โครงสร้างภายนอกอาคารมั่นคงแข็งแรงมีความปลอดภัย สภาพใช้งานปกติ ควรมีการสังเกต และบันทึกหากมีความเปลี่ยนแปลงของสภาพโครงสร้างหลักอาคาร เช่น คาน เสา คาน

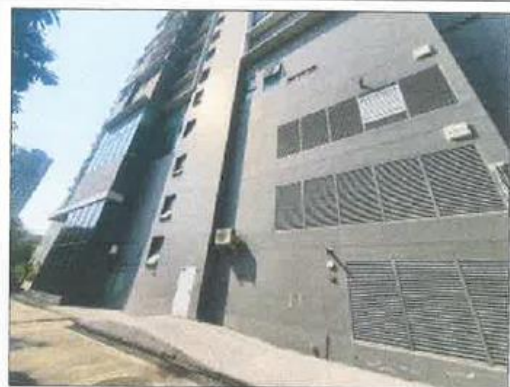
บริเวณที่ถ่าย : โครงสร้างภายนอกของอาคาร

สภาพการใช้งาน และลักษณะการติดตั้ง : โครงสร้างภายนอกอาคารมั่นคงแข็งแรงมีความปลอดภัย สภาพใช้งานปกติ ควรมีการสังเกต และบันทึกหากมีความเปลี่ยนแปลงของสภาพโครงสร้างหลักอาคาร เช่น คาน เสา คาน

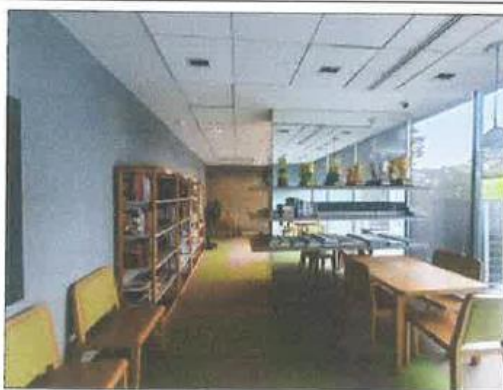
บริเวณที่ถ่าย : โครงสร้างภายในของอาคาร

สภาพการใช้งาน และลักษณะการติดตั้ง : โครงสร้างภายในอาคารมั่นคงแข็งแรง สภาพใช้งานได้ปกติ ควรมีการสังเกต และบันทึกหากมีความเปลี่ยนแปลงของสภาพโครงสร้างหลักอาคาร เช่น คาน เสา คาน และวัสดุปิดผิว

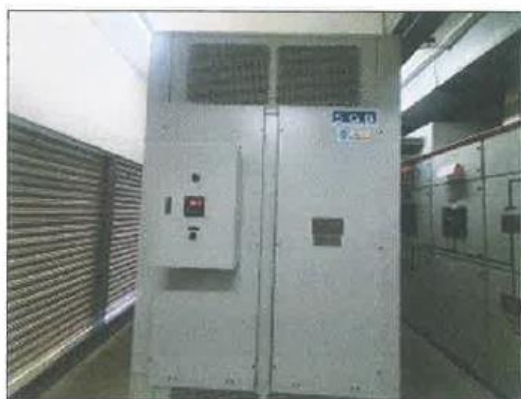
บริเวณที่ถ่าย : หม้อแปลงไฟฟ้า

สภาพการใช้งาน และลักษณะการติดตั้ง : หม้อแปลงไฟฟ้าชนิด Dry Type ติดตั้งภายในอาคาร สามารถใช้งานได้ปกติ อาคารมีการตรวจสอบโดยช่างประจำอาคาร และมีแผนบำรุงรักษาอุปกรณ์ประจำปี

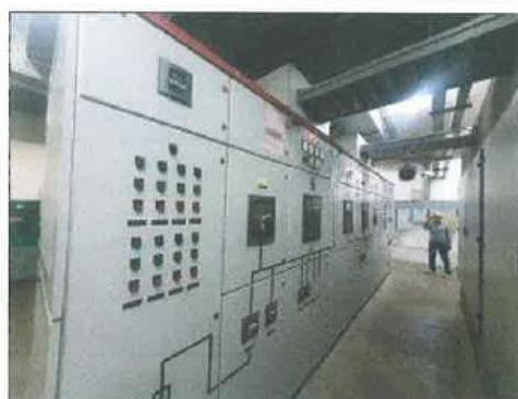
บริเวณที่ถ่าย : ตู้ควบคุมไฟฟ้าหลัก (MDB.)

สภาพการใช้งาน และลักษณะการติดตั้ง : ห้องติดตั้งตู้ MDB. สะอาด มีอุณหภูมิเหมาะสม มีพื้นที่ และแสงสว่างสามารถปฏิบัติงานได้สะดวก สภาพใช้งานปกติ อาคารมีการตรวจสอบ และมีแผนบำรุงรักษาประจำปี

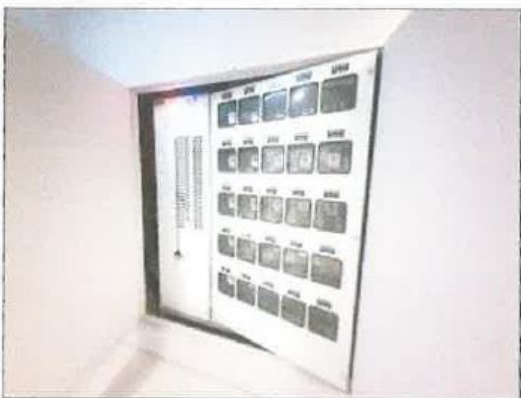
บริเวณที่ถ่าย : อุปกรณ์ระบบไฟฟ้า (Circuit Breaker)

สภาพการใช้งาน และลักษณะการติดตั้ง : อุปกรณ์เปิด - ปิด (Circuit Breaker) และอุปกรณ์ประกอบ ตู้ DB. แต่ละชั้นของอาคาร สามารถใช้งานได้ปกติ อาคารมีการตรวจสอบ และมีแผนบำรุงรักษาอุปกรณ์ประจำปี

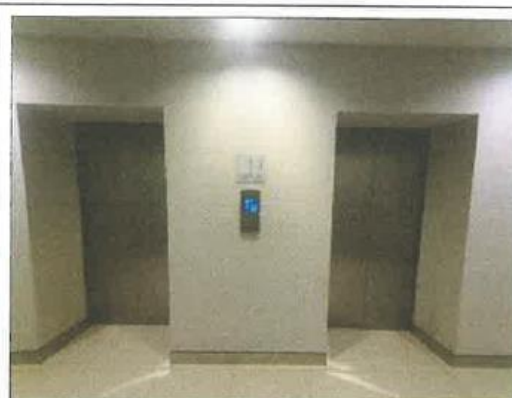
บริเวณที่ถ่าย : ระบบลิฟต์โดยสาร

สภาพการใช้งาน และลักษณะการติดตั้ง : ระบบเซ็นเซอร์ประตูลิฟต์ เพื่อป้องกันประตุนับ สามารถใช้งานปกติ พื้นห้องโดยสารกับโถงลิฟต์มีระดับเดียวกัน อาคารมีการตรวจสอบโดยช่างผู้ชำนาญงานเป็นประจำทุกเดือน

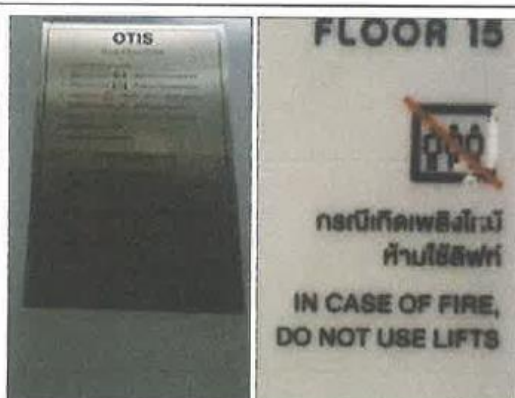
บริเวณที่ถ่าย : ระบบลิฟต์โดยสาร

สภาพการใช้งาน และลักษณะการติดตั้ง : ลิฟต์โดยสาร มีป้ายแนะนำการใช้ระบบสื่อสาร และป้ายห้ามใช้ลิฟต์ในกรณีเกิดเหตุเพลิงไหม้ สภาพใช้งานปกติ อาคารมีการตรวจสอบระบบลิฟต์โดยช่างผู้ชำนาญงานเป็นประจำทุกเดือน

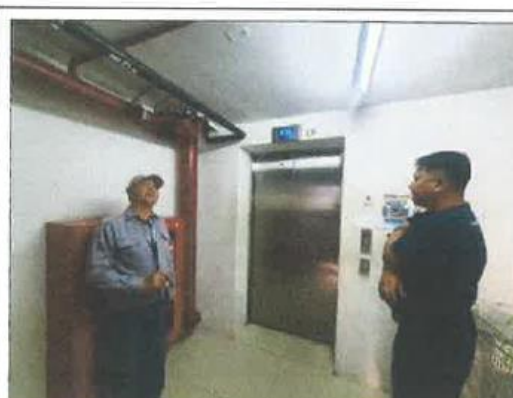
บริเวณที่ถ่าย : ระบบลิฟต์ดับเพลิง (Fire Man Lift)

สภาพการใช้งาน และลักษณะการติดตั้ง : ลิฟต์ดับเพลิง มีขนาดตามกฎหมายกำหนด ประตูทำด้วยวัสดุทนไฟ ภายในติดตั้ง FHC ระบบอากาศโดยวิธีกล สามารถจอดทุก ๆ ชั้น เจ้าหน้าที่ดับเพลิงสามารถใช้ปฏิบัติงานสะดวก

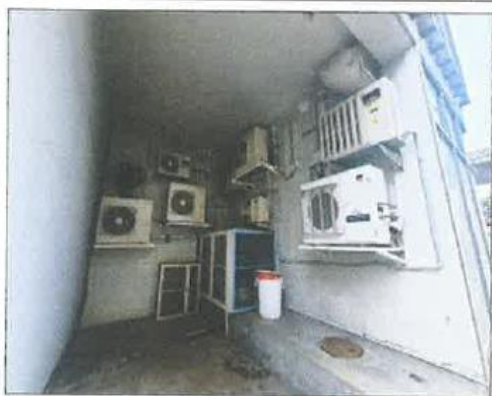
บริเวณที่ถ่าย : ระบบปรับอากาศ และเครื่องทำความเย็น

สภาพการใช้งาน และลักษณะการติดตั้ง : ระบบปรับอากาศแบบแยกส่วน (Split type) สภาพใช้งานปกติ อาคารมีการตรวจสอบระบบ เช่น Condensing Unit, Fan Coil Unit และทำความสะอาดโดยช่างผู้ชำนาญงาน ตามตารางที่กำหนด

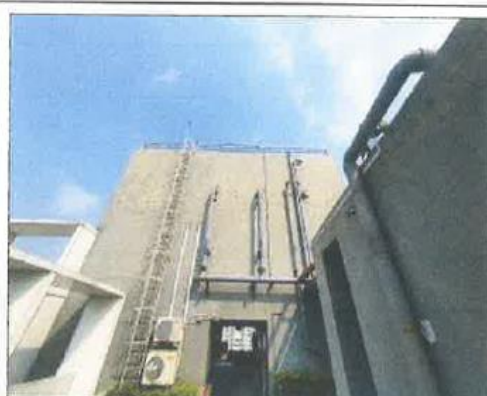
บริเวณที่ถ่าย : น้ำอุปโภค และบริโภค และน้ำสำรองดับเพลิง

สภาพการใช้งาน และลักษณะการติดตั้ง : ถังสำรองน้ำชั้นดาดฟ้า และใต้ดิน เพื่ออุปโภค -บริโภค และสำรองดับเพลิงสะอาด มีฝาปิด สามารถใช้งานปกติ อาคารมีการตรวจสอบความสะอาด รอยรั่วซึมและท่อน้ำ อย่างต่อเนื่องสม่ำเสมอ

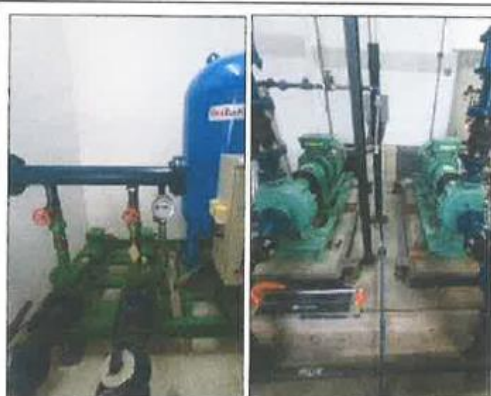
บริเวณที่ถ่าย : ระบบปั๊มน้ำ

สภาพการใช้งาน และลักษณะการติดตั้ง : ระบบเครื่องสูบน้ำ Booster Pump & Transfer Pump สามารถใช้งานปกติ อาคารมีการตรวจสอบระบบปั๊มน้ำ ระบบไฟฟ้าควบคุม รอยรั่วซึม ท่อและวาล์วน้ำอย่างค่อนเนื่องสม่ำเสมอ

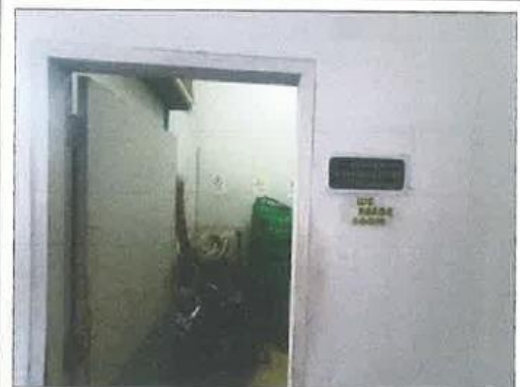
บริเวณที่ถ่าย : ระบบจัดการขยะมูลฝอย และวัสดุที่ไม่ใช้

สภาพการใช้งาน และลักษณะการติดตั้ง : ถังขยะ และห้องพักรวมขยะมูลฝอย และวัสดุที่ไม่ใช้แล้วของอาคาร สะอาดเรียบร้อย มีปริมาณเพียงพอต่อการจัดเก็บ มีการคัดแยกขยะและ ระบายอากาศโดยพัดลมดูดอากาศ

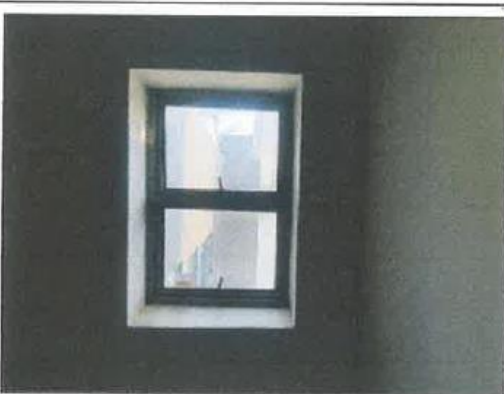
บริเวณที่ถ่าย : ระบบระบายอากาศ

สภาพการใช้งาน และลักษณะการติดตั้ง : หน้าต่างโถงลิฟต์ บันไดหนีไฟ และโถงทางเดิน ระบบอากาศโดยวิธีธรรมชาติ สามารถใช้งานปกติ มีการตรวจสอบช่องเปิดต่าง ๆ ให้เปิดไว้ตลอดเวลา ระหว่างที่มีการใช้สอยกำหนด

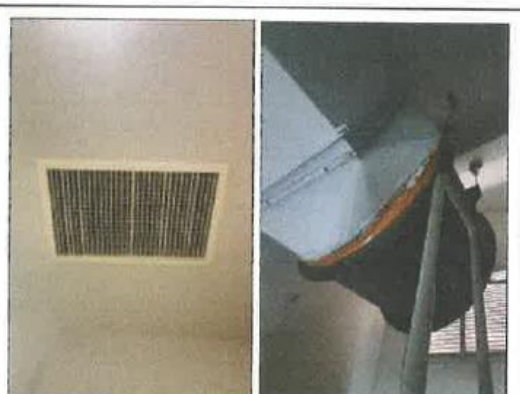
บริเวณที่ถ่าย : ระบบพัดลมอัดอากาศ (Pressurization System)

สภาพการใช้งาน และลักษณะการติดตั้ง : ระบบอัดอากาศภายใน Fire Man Lift ท่อลมทำด้วยวัสดุไม่ติดไฟ ติดตั้งฉนวนกันไฟ อุปกรณ์ควบคุมการหยุดทำงานอัตโนมัติ สามารถใช้งานปกติ อาคารมีการตรวจเช็คอย่างสม่ำเสมอ

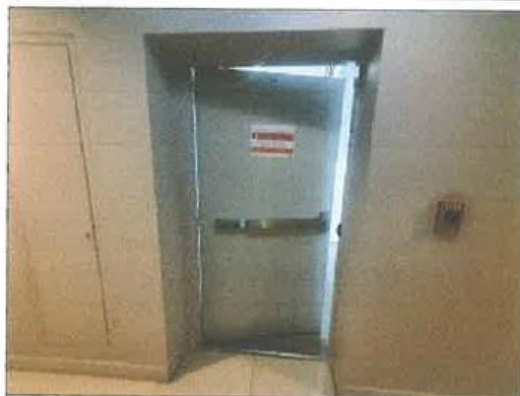
บริเวณที่ถ่าย : ประตูอพยพหนีไฟ

สภาพการใช้งาน และลักษณะการติดตั้ง : ประตูหนีไฟกว้างตามกฎหมายกำหนด ทำด้วยวัสดุทนไฟ มีอุปกรณ์ปิดอัตโนมัติ สามารถเปิดเข้า - ออก ไม่ให้มีอุปสรรคกีดขวางสามารถใช้งานในกรณีฉุกเฉิน

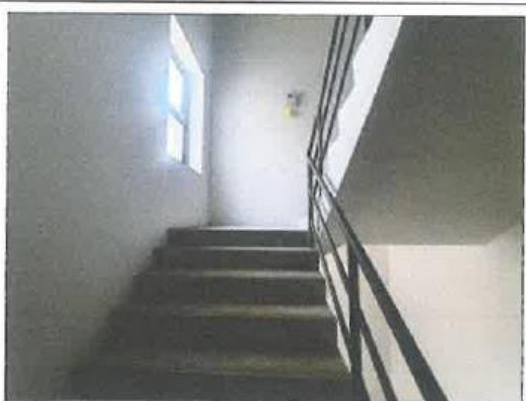
บริเวณที่ถ่าย : บันไดอพยพหนีไฟ

สภาพการใช้งาน และลักษณะการติดตั้ง : บันไดหนีไฟ มีความกว้างตามกฎหมายกำหนด และจำนวนตามกฎหมายกำหนด ทอดถึงชั้นพื้นดิน ไม่มีอุปสรรคกีดขวาง มีแสงสว่างสามารถออกสู่ภายนอกอาคาร

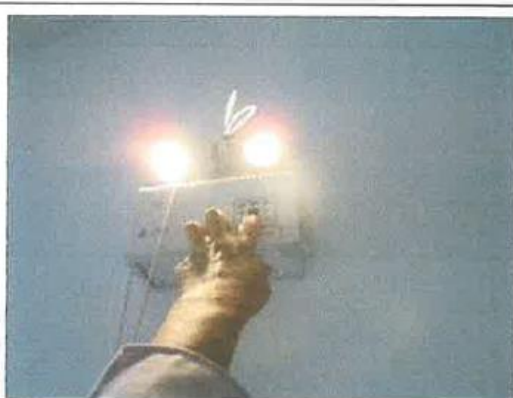
บริเวณที่ถ่าย : โคมไฟฟ้าส่องสว่างฉุกเฉิน

สภาพการใช้งาน และลักษณะการติดตั้ง : โคมไฟฟ้าส่องสว่างฉุกเฉินชนิดแบตเตอรี่เดี่ยว ติดตั้งบริเวณเส้นทางหนีไฟ บันไดหนีไฟ สามารถใช้งานในกรณีไฟฟ้าหลักดับ มีการตรวจสอบ และบำรุงรักษาอย่างสม่ำเสมอ

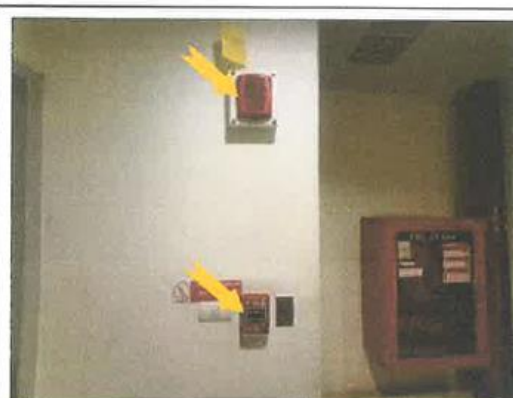
บริเวณที่ถ่าย : อุปกรณ์แจ้งเพลิงไหม้ด้วยมือ และปลั่งเสียง

สภาพการใช้งาน และลักษณะการติดตั้ง : อุปกรณ์แจ้งเตือนเพลิงไหม้ (Pull Down) ติดตั้งครอบคลุมทุกชั้น และอุปกรณ์ปลั่งเสียงแจ้งเหตุเพลิงไหม้ สามารถใช้งานในกรณีฉุกเฉิน อาคารมีการตรวจเช็ค และทดสอบอย่างต่อเนื่อง

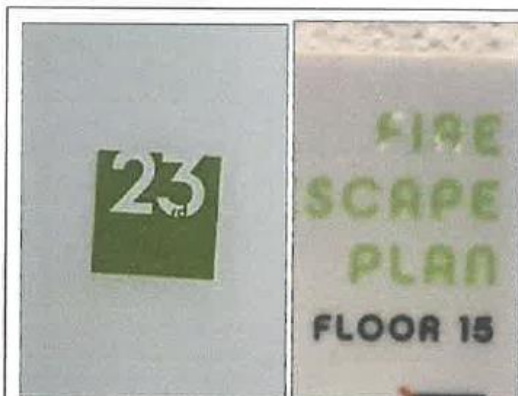
บริเวณที่ถ่าย : ป้ายบอกชั้นโถงลิฟต์ และบันไดหนีไฟ

สภาพการใช้งาน และลักษณะการติดตั้ง : ป้ายบอกชั้นบริเวณโถงลิฟต์ และบันไดหนีไฟ มีขนาด และติดตั้งบริเวณสามารถมองเห็นชัดเจน สภาพใช้งานได้ปกติ อาคารมีการตรวจสอบป้ายไม่ให้สูญหาย

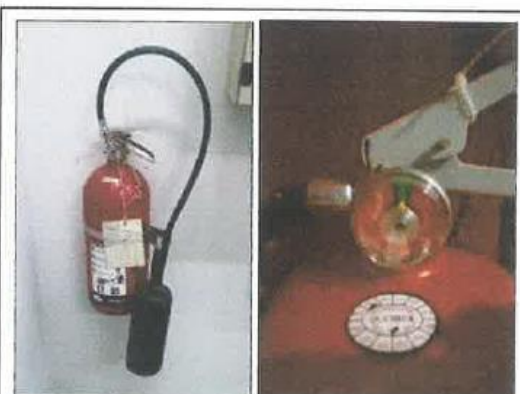
บริเวณที่ถ่าย : ดังคับเพลิงมือถือ

สภาพการใช้งาน และลักษณะการติดตั้ง : ดังคับเพลิงมือถือชนิด Dry Chemical & CO2 มีขนาดมาตรฐาน ไม่มีสิ่งกีดขวาง สามารถเข้าถึงโดยสะดวก อาคารมีการตรวจสอบและทดสอบการบำรุงรักษาอย่างต่อเนื่อง

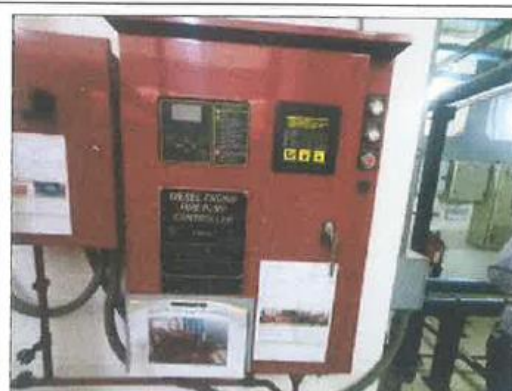
บริเวณที่ถ่าย : ระบบเครื่องสูบน้ำดับเพลิง

สภาพการใช้งาน และลักษณะการติดตั้ง : เครื่องสูบน้ำดับเพลิง แบบ Vertical Turbine Pump และน้ำมันสำรอง ¼ ของปริมาณถัง สามารถใช้งานในกรณีฉุกเฉิน อาคารมีการตรวจเช็คและทดสอบระบบทุกสัปดาห์

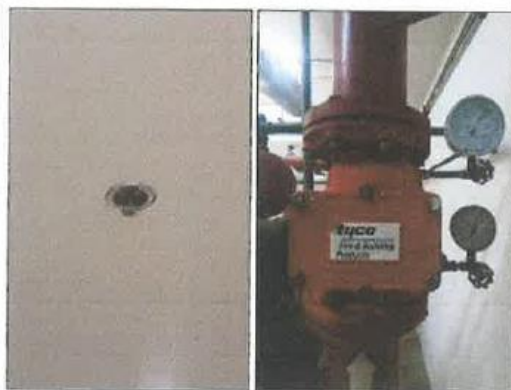
บริเวณที่ถ่าย : ระบบเครื่องสูบน้ำดับเพลิง

สภาพการใช้งาน และลักษณะการติดตั้ง : ตู้ไฟฟ้าควบคุมปั๊มน้ำดับเพลิง และตู้ควบคุม Jockey Pump สวิตช์อยู่ในตำแหน่งอัตโนมัติ แรงดันน้ำในระบบ สามารถใช้งานในกรณีฉุกเฉิน อาคารมีการตรวจเช็ค และทดสอบระบบทุกสัปดาห์

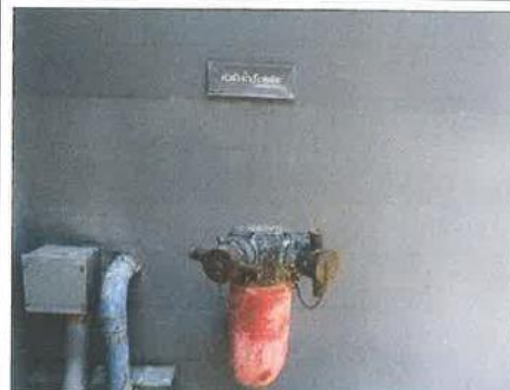
บริเวณที่ถ่าย : ระบบหัวกระจายน้ำดับเพลิงอัตโนมัติ

สภาพการใช้งาน และลักษณะการติดตั้ง : ระบบหัวกระจายน้ำดับเพลิงอัตโนมัติ (Sprinkle System) และสถานีทดสอบ (Test Station) และตู้ควบคุม มีการตรวจเช็ค และทดสอบสามารถใช้งานตามปกติ

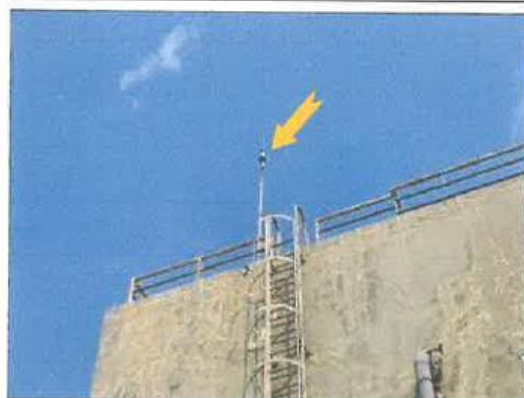
บริเวณที่ถ่าย : ระบบป้องกันฟ้าผ่าอาคาร

สภาพการใช้งาน และลักษณะการติดตั้ง : เสาล่อฟ้าผ่าชนิด ESE ติดตั้งในตำแหน่งสูงสุดของอาคาร สามารถใช้งานปกติ
ควรมีการตรวจสอบ หัวเสา และสายตัวนำลงดินไม่ให้ชำรุด
สูญหาย และวัดค่าอย่างน้อย ปีละ 1 ครั้ง

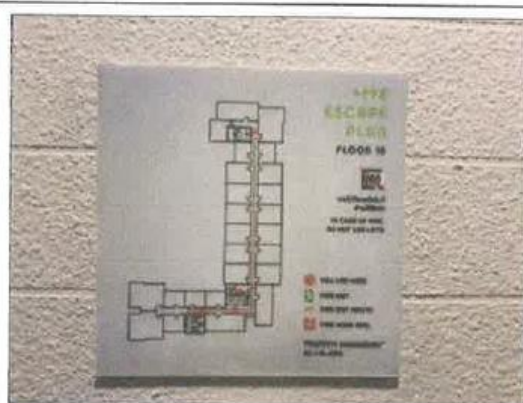
บริเวณที่ถ่าย : ป้ายแผนผังเส้นทางหนีไฟ

สภาพการใช้งาน และลักษณะการติดตั้ง : ป้ายแผนผังเส้นทาง
หนีไฟ ทางออกสุดท้าย และตำแหน่งอุปกรณ์ป้องกัน และ
ระงับอัคคีภัยต่าง ๆ เป็นปัจจุบัน ควรมีการจัดเก็บแบแบเปลี่ยน
ดับเพลิงในศูนย์สั่งการ

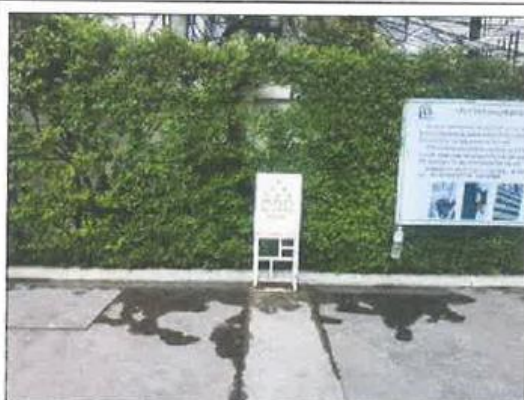
บริเวณที่ถ่าย : จุดรวมพลของอาคาร

สภาพการใช้งาน : จุดรวมพล ไม่กีดขวางเส้นทางเข้า – ออก
ของระดับเพลิง มีพื้นที่เพียงพอ สามารถรวมพล และอพยพ
ผู้ใช้อาคารได้สะดวก

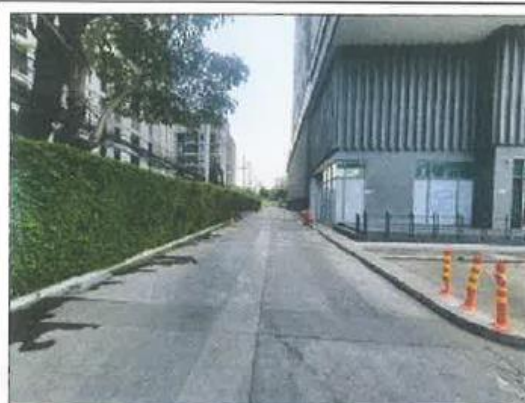
บริเวณที่ถ่าย : ถนนสัญจรโดยรอบ และทาง เข้า - ออก

สภาพการใช้งาน : ทางเข้า - ออก และถนนสัญจรโดยรอบอาคาร และชั้นจอดรถ มีความกว้างไม่น้อยกว่า 6.00 เมตร ไม่มีอุปสรรคกีดขวาง รถดับเพลิงสามารถเข้าถึงตัวอาคารสามารถอพยพผู้ใช้อาคารสะดวก

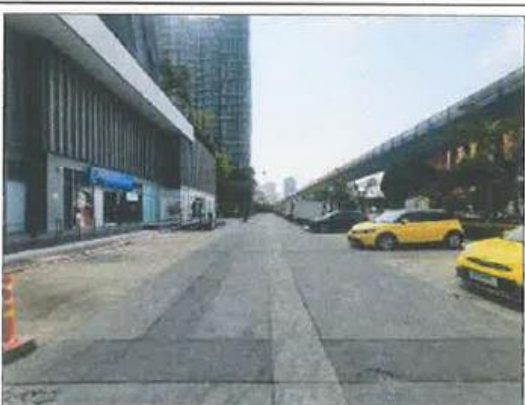
บริเวณที่ถ่าย : ถนนสัญจรโดยรอบ และทาง เข้า - ออก

สภาพการใช้งาน : ทางเข้า - ออก และถนนสัญจรโดยรอบอาคาร และชั้นจอดรถ มีความกว้างไม่น้อยกว่า 6.00 เมตร ไม่มีอุปสรรคกีดขวาง รถดับเพลิงสามารถเข้าถึงตัวอาคารสามารถอพยพผู้ใช้อาคารสะดวก

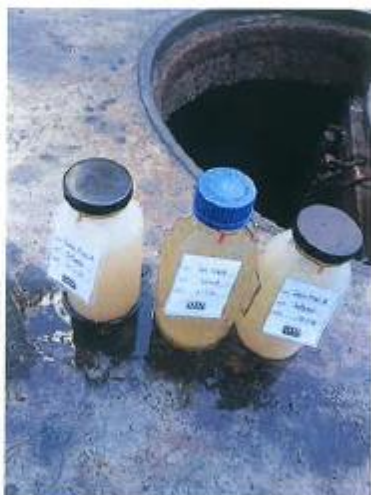
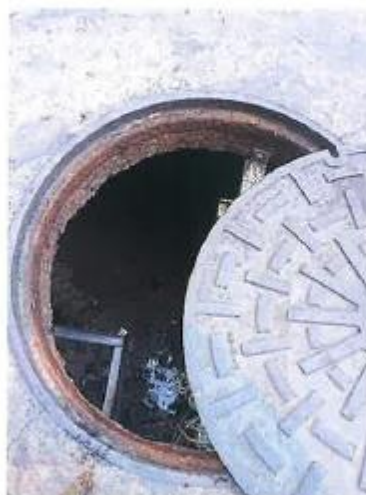
1. Influent

PARAMETERS	UNIT	METHOD OF ANALYSIS	RESULT	REGULATORY STANDARD
			Influent	
BOD	mg/l	5-Day BOD Test, Azide Modification Method	142.5	-
Grease and Oil	mg/l	Liquid-Liquid, Partial-Gravimetric Method	<LOQ (5.0)	-
pH	-	Electrometric Method	7.3 (25°C)	-
Total Suspended Solids	mg/l	Total Suspended Solids Dried at 103-105°C	123.8	-
Settleable Solids	mg/l	Imhoff cone	0.2	-
Sulfide	mg/l	Iodometric Method	1.73	-
TKN	mg/l	Semi-Micro Kjeldahl Nitrogen	59.6	-
Total Dissolved Solids	mg/l	Total Dissolved Solids Dried at 180°C	326	-
SAMPLE CONDITION			Sample Color / Turbid : Yellow / Turbid Sediment : Black

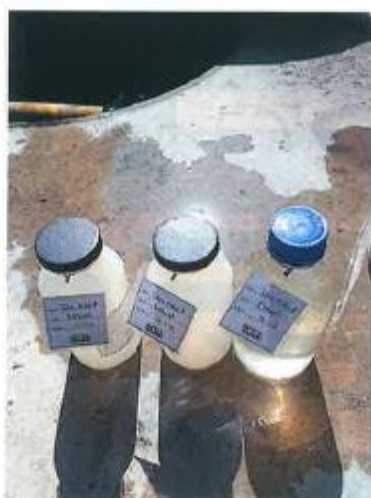
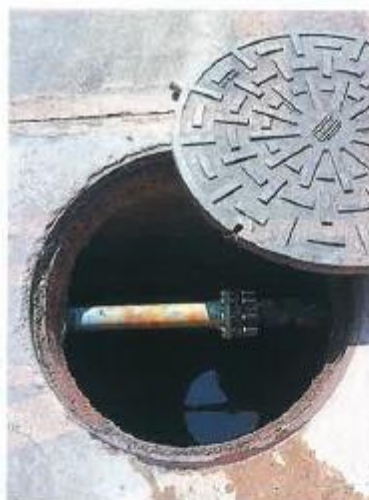
2. Effluent

PARAMETERS	UNIT	METHOD OF ANALYSIS	RESULT	REGULATORY STANDARD
			Effluent	
BOD	mg/l	5-Day BOD Test, Azide Modification Method	15.8	≤ 20
Grease and Oil	mg/l	Liquid-Liquid, Partial-Gravimetric Method	<LOQ (5.0)	≤ 20.0
pH	-	Electrometric Method	7.4 (25°C)	5.5-9.0
Total Suspended Solids	mg/l	Total Suspended Solids Dried at 103-105°C	5.1	≤ 30
Settleable Solids	mg/l	Imhoff cone	<0.1	-
Sulfide	mg/l	Iodometric Method	<LOQ (1.0)	≤ 1.0
TKN	mg/l	Semi-Micro Kjeldahl Nitrogen	24.6	≤ 35
Total Dissolved Solids	mg/l	Total Dissolved Solids Dried at 180°C	342	≤ 1,000
SAMPLE CONDITION			Sample Color / Turbid : Yellow / Clear	
			Sediment : A Bit

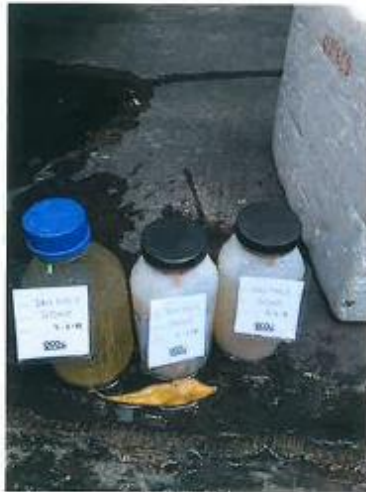
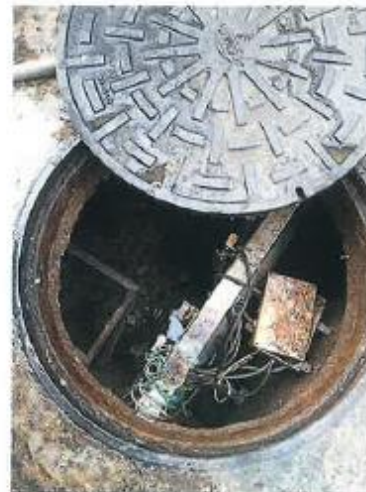
1. Influent

PARAMETERS	UNIT	METHOD OF ANALYSIS	RESULT	REGULATORY STANDARD
			Influent	
BOD	mg/l	5-Day BOD Test, Azide Modification Method	118.0	-
Grease and Oil	mg/l	Liquid-Liquid, Partial-Gravimetric Method	<LOQ (5.0)	-
pH	-	Electrometric Method	7.2 (25°C)	-
Total Suspended Solids	mg/l	Total Suspended Solids Dried at 103-105°C	69.1	-
Settleable Solids	mg/l	Imhoff cone	0.1	-
Sulfide	mg/l	Iodometric Method	3.60	-
TKN	mg/l	Semi-Micro Kjeldahl Nitrogen	54.9	-
Total Dissolved Solids	mg/l	Total Dissolved Solids Dried at 180°C	350	-
SAMPLE CONDITION			Sample Color / Turbid : Yellow / Turbid	
			Sediment : Yellow

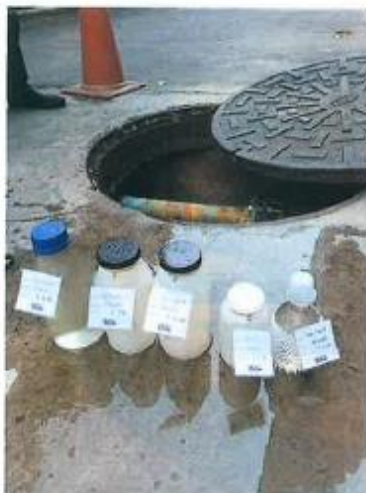
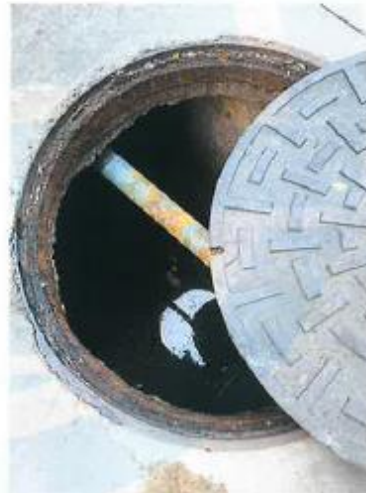
2. Effluent

PARAMETERS	UNIT	METHOD OF ANALYSIS	RESULT	REGULATORY STANDARD
			Effluent	
BOD	mg/l	5-Day BOD Test, Azide Modification Method	15.3	≤ 20
Grease and Oil	mg/l	Liquid-Liquid, Partial-Gravimetric Method	<LOQ (5.0)	≤ 20.0
pH	-	Electrometric Method	7.5 (25°C)	5.5-9.0
Total Suspended Solids	mg/l	Total Suspended Solids Dried at 103-105°C	9.8	≤ 30
Settleable Solids	mg/l	Imhoff cone	<0.1	-
Sulfide	mg/l	Iodometric Method	<LOQ (1.0)	≤ 1.0
TKN	mg/l	Semi-Micro Kjeldahl Nitrogen	30.8	≤ 35
Total Dissolved Solids	mg/l	Total Dissolved Solids Dried at 180°C	352	≤ 1,000
SAMPLE CONDITION			Sample Color / Turbid : Yellow / Cloudy Sediment : Yellow

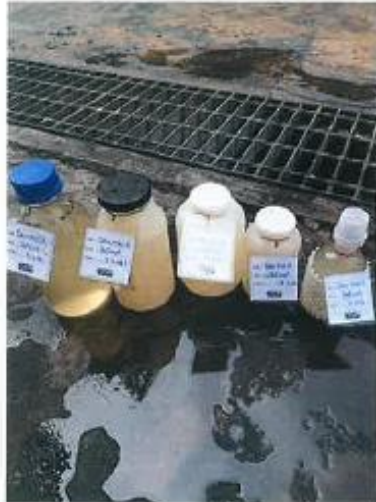
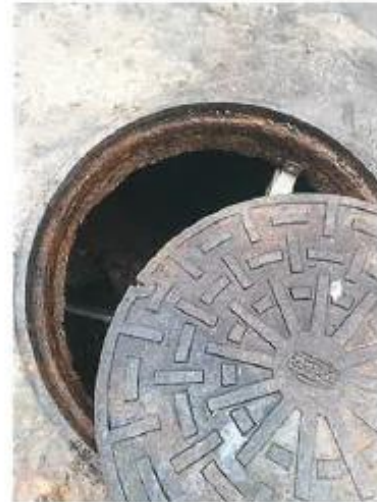
1. Influent

PARAMETERS	UNIT	METHOD OF ANALYSIS	RESULT	REGULATORY STANDARD
			Influent	
BOD	mg/l	5-Day BOD Test, Azide Modification Method	227.5	-
Grease and Oil	mg/l	Liquid-Liquid, Partial-Gravimetric Method	<LOQ (5.0)	-
pH	-	Electrometric Method	7.3 (25°C)	-
Total Suspended Solids	mg/l	Total Suspended Solids Dried at 103-105°C	45.7	-
Settleable Solids	mg/l	Imhoff cone	<0.1	-
Sulfide	mg/l	Iodometric Method	1.73	-
TKN	mg/l	Semi-Micro Kjeldahl Nitrogen	68.0	-
Total Dissolved Solids	mg/l	Total Dissolved Solids Dried at 180°C	358	-
SAMPLE CONDITION			Sample Color / Turbid : Yellow / Turbid	
			Sediment : Brown

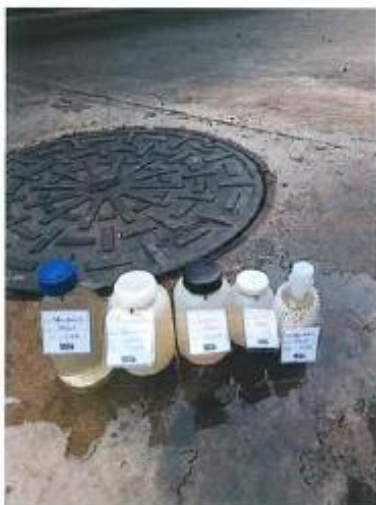
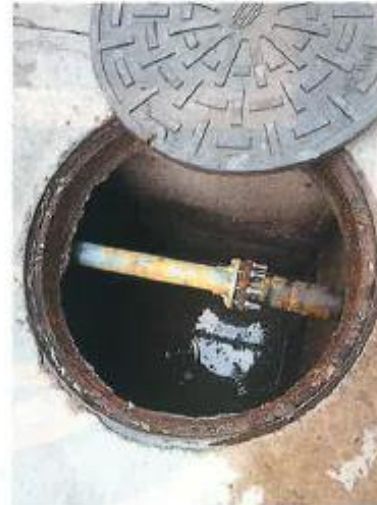
2. Effluent

PARAMETERS	UNIT	METHOD OF ANALYSIS	RESULT	REGULATORY STANDARD
			Effluent	
BOD	mg/l	5-Day BOD Test, Azide Modification Method	18.5	≤ 20
Grease and Oil	mg/l	Liquid-Liquid, Partial-Gravimetric Method	<LOQ (5.0)	≤ 20.0
pH	-	Electrometric Method	7.7 (25°C)	5.5-9.0
Total Suspended Solids	mg/l	Total Suspended Solids Dried at 103-105°C	8.6	≤ 30
Settleable Solids	mg/l	Imhoff cone	<0.1	-
Sulfide	mg/l	Iodometric Method	<LOQ (1.0)	≤ 1.0
TKN	mg/l	Semi-Micro Kjeldahl Nitrogen	32.5	≤ 35
Total Dissolved Solids	mg/l	Total Dissolved Solids Dried at 180°C	340	≤ 1,000
SAMPLE CONDITION			Sample Color / Turbid : Yellow / Turbid	
			Sediment : Brown

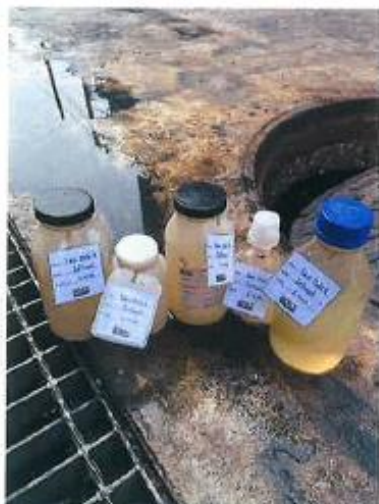
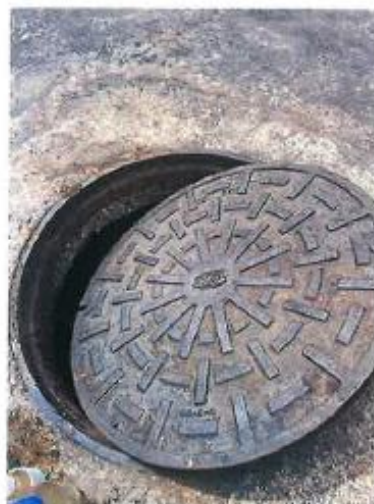
1. Influent

PARAMETERS	UNIT	METHOD OF ANALYSIS	RESULT	REGULATORY STANDARD
			Influent	
BOD	mg/l	5-Day BOD Test, Azide Modification Method	220.0	*
Grease and Oil	mg/l	Liquid-Liquid, Partial-Gravimetric Method	5.8	*
pH	-	Electrometric Method	7.3 (25°C)	-
Total Suspended Solids	mg/l	Total Suspended Solids Dried at 103-105°C	120.3	-
Settleable Solids	mg/l	Imhoff cone	0.6	-
Sulfide	mg/l	Iodometric Method	2.80	*
TKN	mg/l	Semi-Micro Kjeldahl Nitrogen	80.9	-
Total Dissolved Solids	mg/l	Total Dissolved Solids Dried at 180°C	418	-
SAMPLE CONDITION			Sample Color / Turbid : Yellow / Turbid Sediment : Black

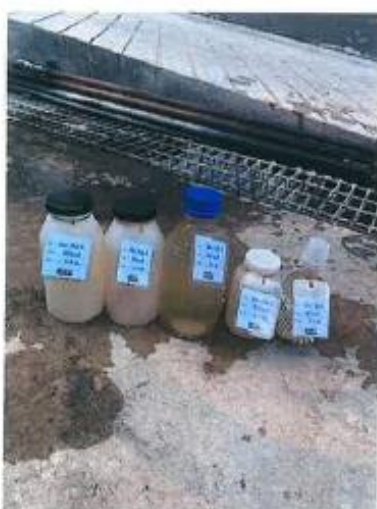
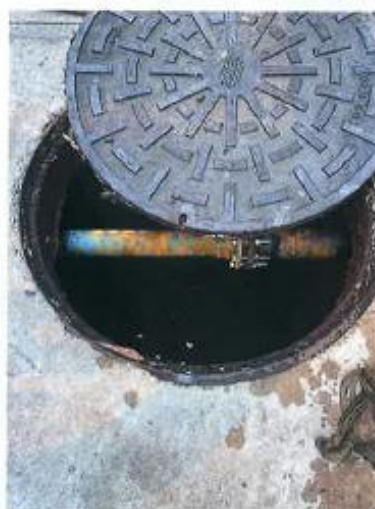
2. Effluent

PARAMETERS	UNIT	METHOD OF ANALYSIS	RESULT	REGULATORY
			Effluent	STANDARD
BOD	mg/l	5-Day BOD Test, Azide Modification Method	17.8	≤ 20
Grease and Oil	mg/l	Liquid-Liquid, Partial-Gravimetric Method	<LOQ (5.0)	≤ 20.0
pH	-	Electrometric Method	7.6 (25°C)	5.5-9.0
Total Suspended Solids	mg/l	Total Suspended Solids Dried at 103-105°C	21.5	≤ 30
Settleable Solids	mg/l	Imhoff cone	<0.1	-
Sulfide	mg/l	Iodometric Method	<LOQ (1.0)	≤ 1.0
TKN	mg/l	Semi-Micro Kjeldahl Nitrogen	25.2	≤ 35
Total Dissolved Solids	mg/l	Total Dissolved Solids Dried at 180°C	350	≤ 1,000
SAMPLE CONDITION			Sample Color / Turbid : Yellow / Cloudy	
			Sediment : Black

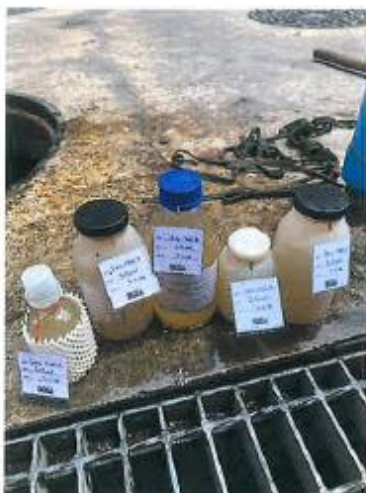
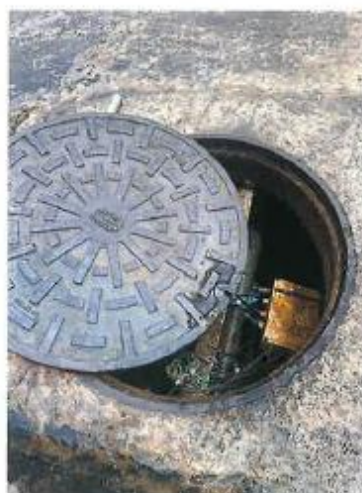
1. Influent

PARAMETERS	UNIT	METHOD OF ANALYSIS	RESULT	REGULATORY STANDARD
			Influent	
BOD	mg/l	5-Day BOD Test, Azide Modification Method	160.0	-
Grease and Oil	mg/l	Liquid-Liquid, Partial-Gravimetric Method	<LOQ (5.0)	-
pH	-	Electrometric Method	7.3 (25°C)	-
Total Suspended Solids	mg/l	Total Suspended Solids Dried at 103-105°C	236.0	-
Settleable Solids	mg/l	Imhoff cone	1.5	-
Sulfide	mg/l	Iodometric Method	2.67	-
TKN	mg/l	Semi-Micro Kjeldahl Nitrogen	69.2	-
Total Dissolved Solids	mg/l	Total Dissolved Solids Dried at 180°C	378	-
SAMPLE CONDITION			Sample Color / Turbid : Yellow / Turbid	
			Sediment : Black

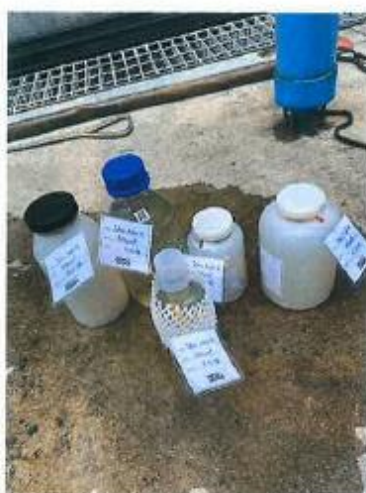
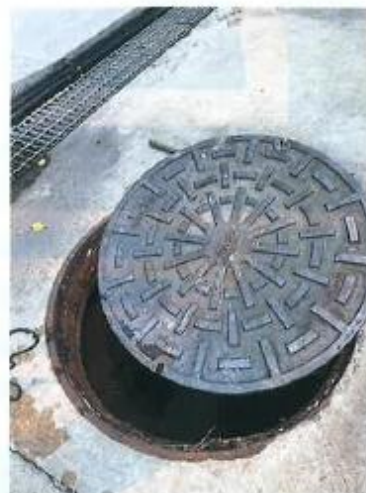
2. Effluent

PARAMETERS	UNIT	METHOD OF ANALYSIS	RESULT	REGULATORY STANDARD
			Effluent	
BOD	mg/l	5-Day BOD Test, Azide Modification Method	10.9	≤ 20
Grease and Oil	mg/l	Liquid-Liquid, Partial-Gravimetric Method	<LOQ (5.0)	≤ 20.0
pH	-	Electrometric Method	7.6 (25°C)	5.5-9.0
Total Suspended Solids	mg/l	Total Suspended Solids Dried at 103-105°C	20.5	≤ 30
Settleable Solids	mg/l	Imhoff cone	<0.1	-
Sulfide	mg/l	Iodometric Method	<LOQ (1.0)	≤ 1.0
TKN	mg/l	Semi-Micro Kjeldahl Nitrogen	24.1	≤ 35
Total Dissolved Solids	mg/l	Total Dissolved Solids Dried at 180°C	362	≤ 1,000
SAMPLE CONDITION			Sample Color / Turbid : Yellow / Cloudy Sediment : A Bit

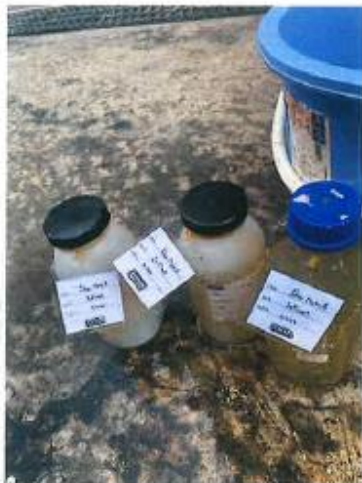
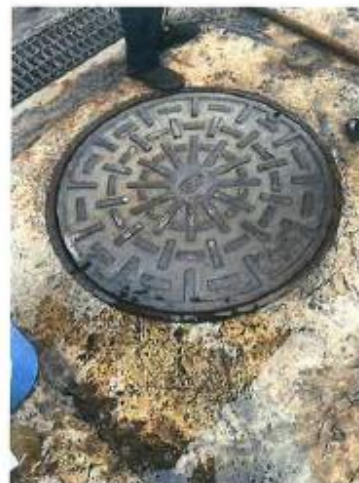
1. Influent

Figure of sample
