# บทที่ 1

### 1.1 ความเป็นมาของโครงการ

**1.1.3 ประทานบัตรที่ 12652/15511** ทำเหมือนแร่ดินขาว ของ นาวาอากาศเอกหญิง พัทยา ประเทศรัตน์ (รับโอนประทานบัตรโดยการตกทอดมาจาก นายสรรัตน์ โปติดพันธ์ ตั้งแต่วันที่ 30 กันยายน 2553) ตั้งอยู่ที่ตำบลบ้านสา อำเภอแจ้ห่ม จังหวัดลำปาง มีเนื้อที่ 75-3-57 ไร่ ประทานบัตรมีอายุ 10 ปี นับแต่วันที่ 28 มีนาคม 2545 ถึงวันที่ 27 มีนาคม 2555 (ภาคผนวก ก) ได้รับอนุญาตให้ต่ออายุประทานบัตร 2 ครั้ง คือ

รายงานฉบับนี้เป็นการติดตามและตรวจสอบคุณภาพสิ่งแวดล้อม และผลการปฏิบัติตามมาตรการป้องกันและแก้ไขผลกระทบสิ่งแวดล้อม ประทานบัตรที่ 12652/15511 ทำเหมืองแร่ดินขาว ของ นาวาอากาศเอกหญิง พัทยา ประเทศรัตน์ ตั้งอยู่ที่ ตำบลบ้านสา อำเภอแจ้ห่ม จังหวัดลำปาง โดยในส่วนของมาตรการการติดตามและตรวจสอบคุณภาพสิ่งแวดล้อมมีการดำเนินการในตารางที่ 1-4

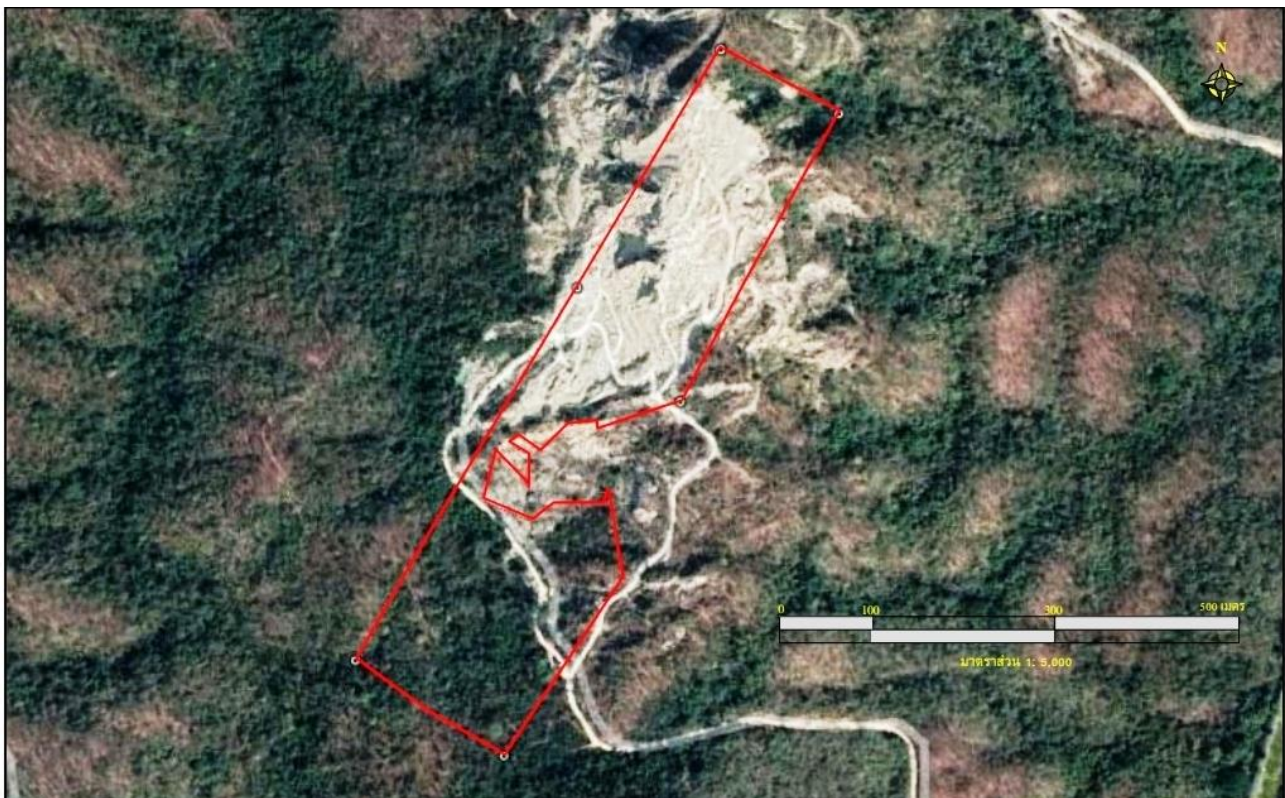
รูปที่ 1-4 : แผนที่ภาพถ่ายดาวเทียมแสดงสภาพภูมิประเทศของพื้นที่ประทานบัตร

ตั้งอยู่ทางตอนใต้ของเขাপางค่า พื้นที่ทางตอนเหนือเป็นพื้นที่ภูเขาสูงชันลาดเอียงลงมาทางด้านทิศใต้ เป็นที่ราบเชิงเขา ทางทิศเหนือมีแนวเขตติดกับพื้นที่ภูเขาสูงเป็นพื้นที่ประทานบัตรเหมืองแร่ดินขาว และทางทิศตะวันออกเป็นพื้นที่ลาดไหล่เขา พื้นที่ทางด้านทิศตะวันตกเฉียงเหนือเป็นภูเขาซึ่งเป็นจุดสูงสุดของพื้นที่ มีระดับความสูงประมาณ 535 เมตรเหนือระดับน้ำทะเลปานกลาง ลาดเอียงไปทางด้านทิศใต้ จุดต่ำสุดอยู่บริเวณทางด้านทิศตะวันออกเฉียงใต้ มีระดับความสูงประมาณ 425 เมตร ปัจจุบันมีการทำเหมืองบริเวณด้านทิศเหนือของพื้นที่ มีเนื้อที่ทำเหมืองไปแล้วประมาณ 24 ไร่ (รูปที่ 1-4)

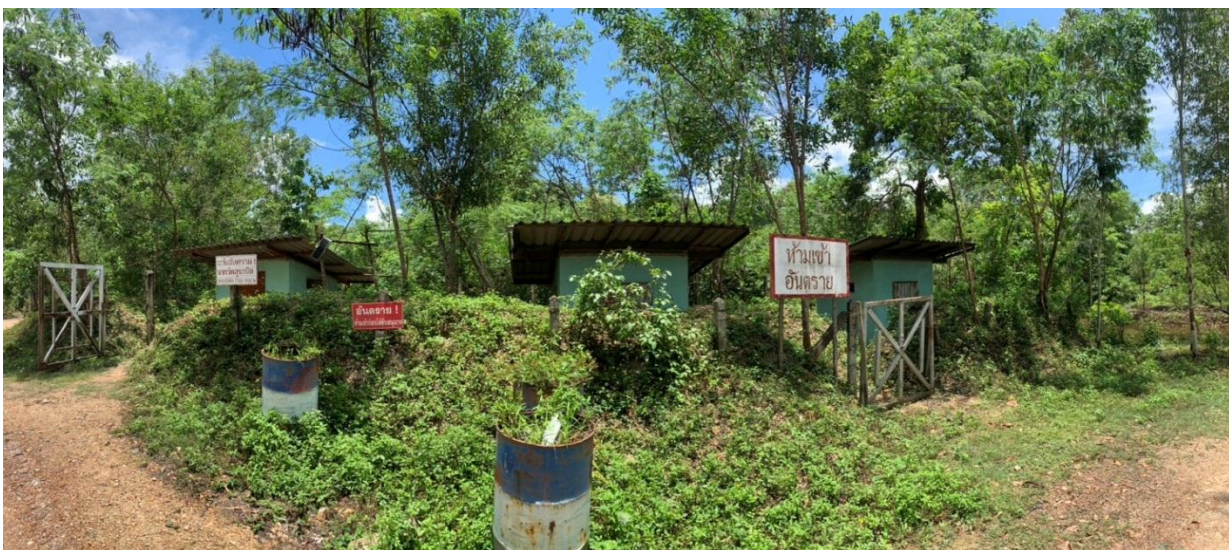
รูปที่ 1-17 : สถานที่เก็บรักษาวัตถุระเบิด

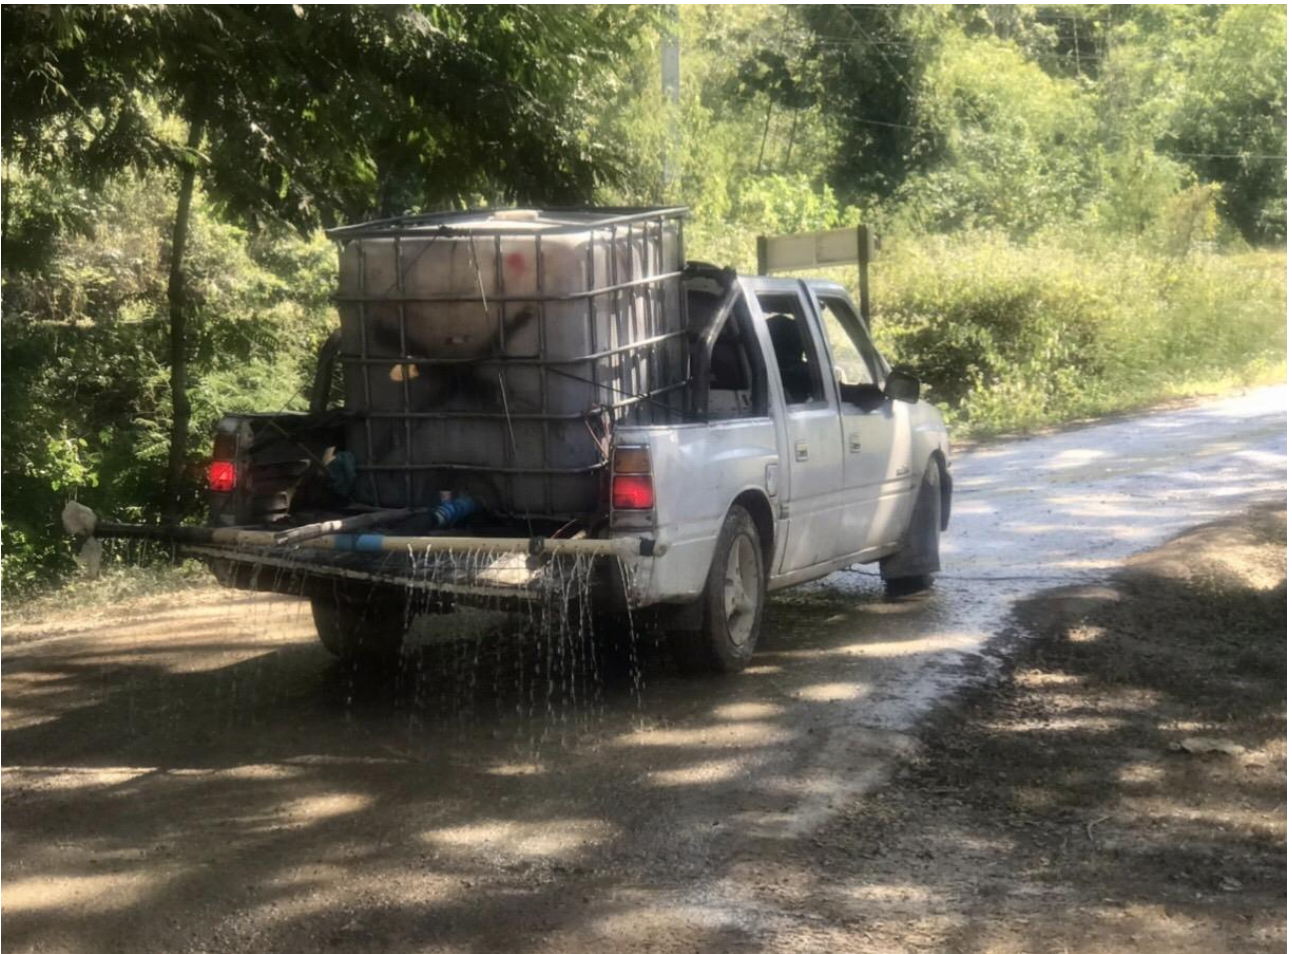
รูปที่ 1-18 : รถบรรทุกน้ำฉีดราดดับฝุ่นบนถนนในเขตเมืองแร่

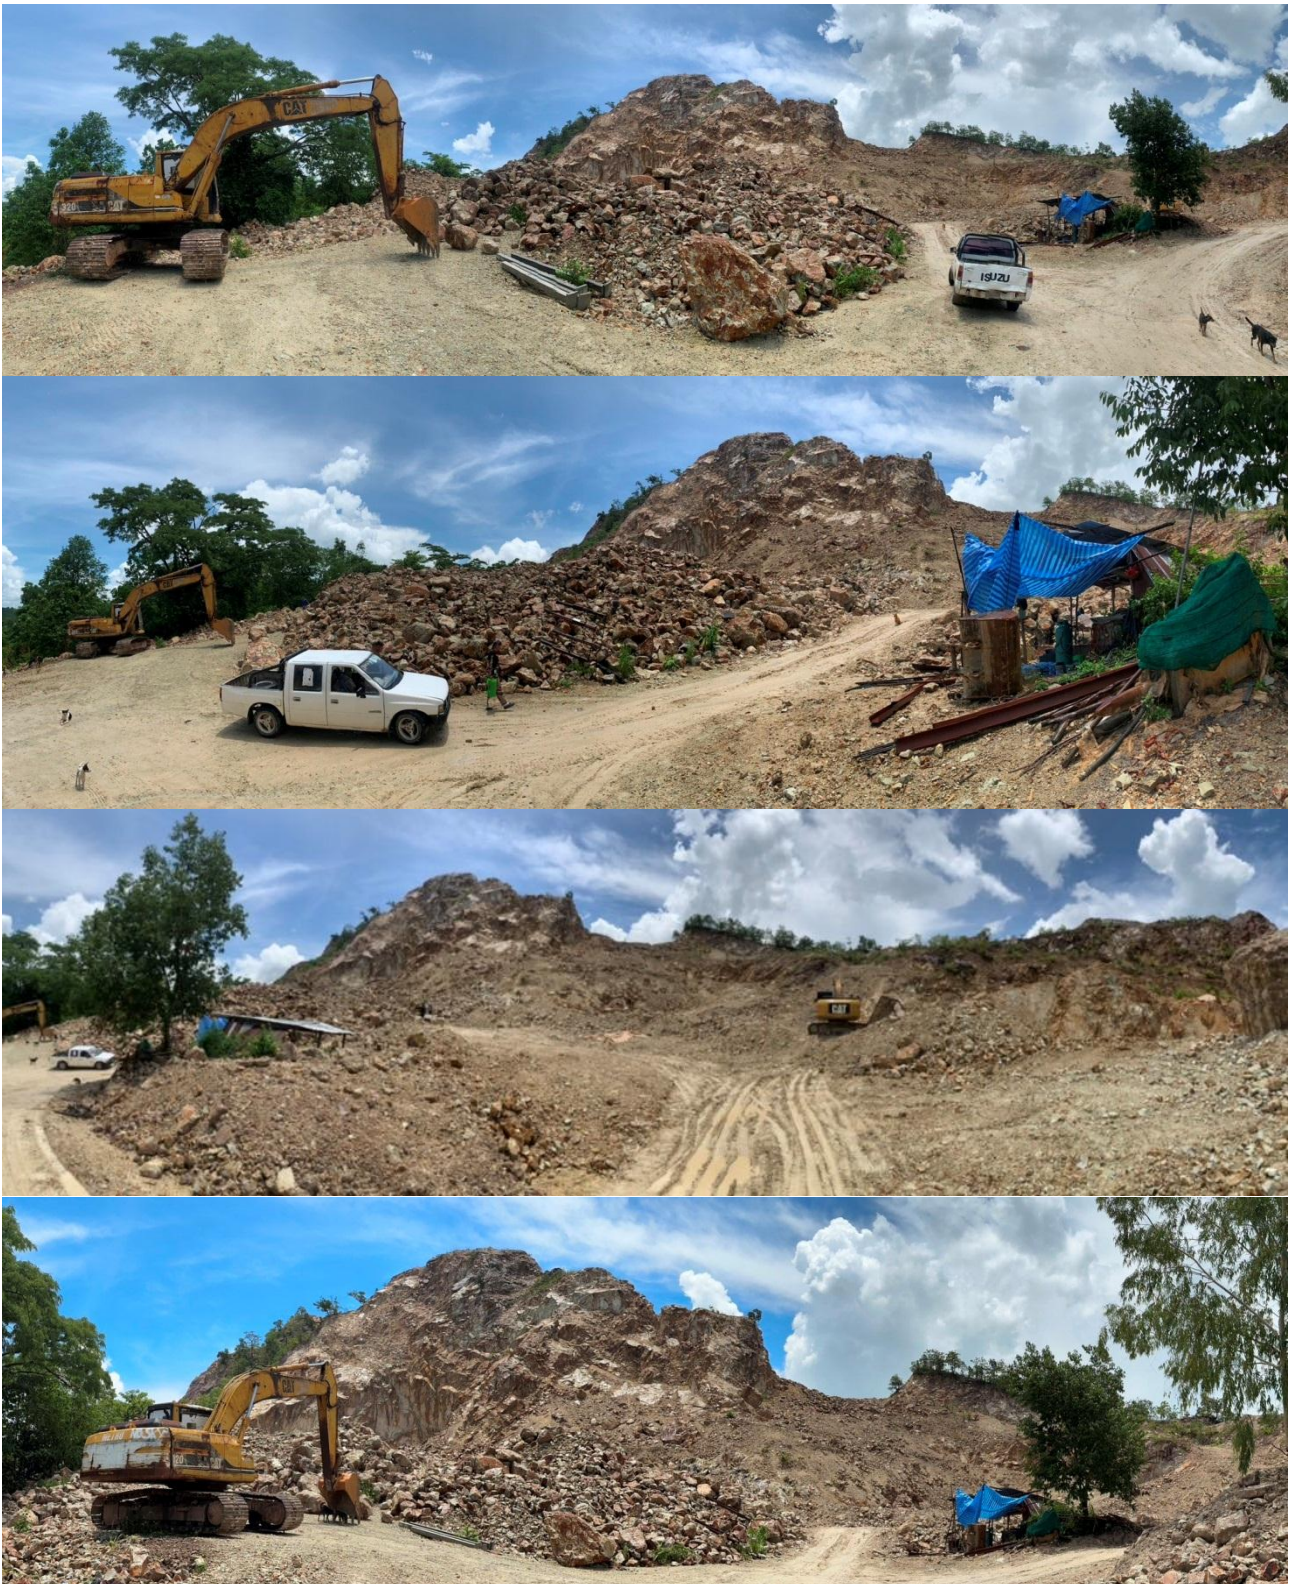
รูปที่ 1-21 : สภาพหน้าเหมือง
