รายงานผลการปฏิบัติตามมาตรการป้องกัน และแก้ไขผลกระทบสิ่งแวดล้อม  
และมาตรการติดตามตรวจสอบคุณภาพสิ่งแวดล้อม  
(ช่วงเปิดดำเนินการ)  
ของโรงพยาบาลธนบุรีศรีตรัง(โรงพยาบาลต้งรวมแพทย์)  
61/39 ถนนโคกชัน  
ตำบลทับเที่ยง อำเภอเมือง จังหวัดตรัง  
ในช่วงระหว่างเดือนมกราคม-มิถุนายน 2568

กรกฎาคม 2568

## หนังสือรับรองการจัดทำรายงานผลการปฏิบัติตามมาตรการป้องกัน และแก้ไขผลกระทบสิ่งแวดล้อม

### และมาตรการติดตามตรวจสอบผลกระทบสิ่งแวดล้อม

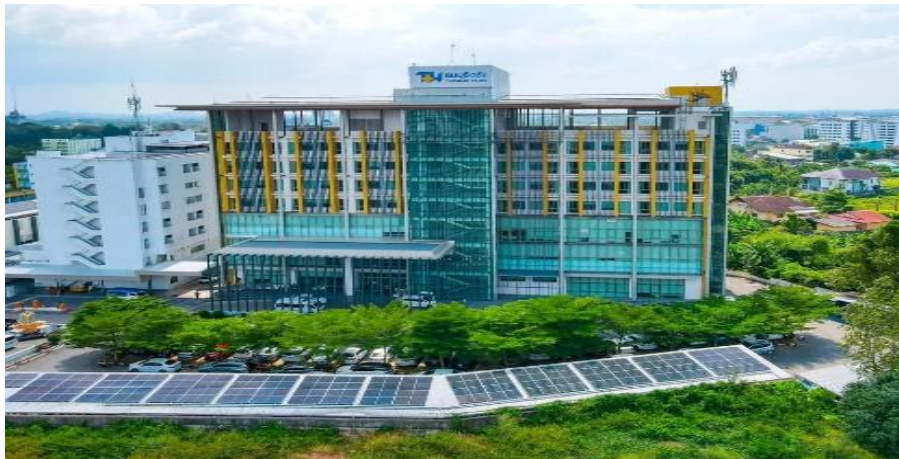
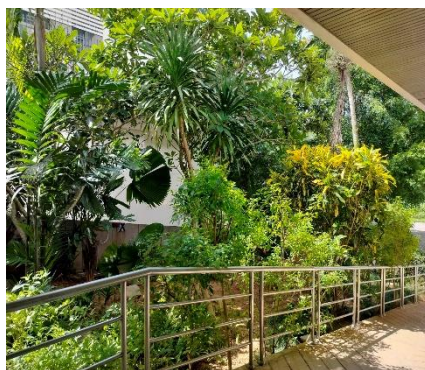
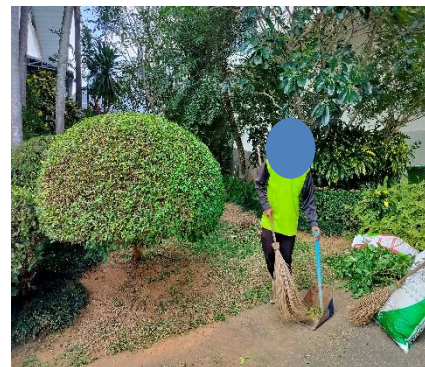
รูปที่ 2-2 การจัดตกแต่งพื้นที่สีเขียวในโรงพยาบาล

มาตรการป้องกันและแก้ไขผลกระทบสิ่งแวดล้อม	ผลการปฏิบัติตามมาตรการป้องกันและแก้ไขผลกระทบสิ่งแวดล้อม	ปัญหา อุปสรรค และการแก้ไข	หลักฐานและเอกสารประกอบ
1) ดูแลสภาพแวดล้อมและสิ่งปลูกสร้างของโครงการ โดยเฉพาะพื้นที่สีเขียว ให้สวยงามเป็นระเบียบเรียบร้อยอยู่เสมอ	1. โครงการได้ปลูกต้นไม้และจัดให้มีพนักงานคอยตกแต่ง ดูแลต้นไม้ หรือพื้นที่สีเขียวภายในโครงการให้อยู่ในสภาพดีและสวยงามอยู่เสมอ	- ไม่มี	
2) จัดให้มีพื้นที่สีเขียว 2,623 ตารางเมตร	2. โครงการได้จัดให้มีพื้นที่สีเขียวมีพื้นที่ประมาณ 2,638 ตารางเมตรโดยปลูกเป็นไม้พุ่มทรงสูง และไม้พุ่มทรงต่ำประดับและตกแต่งภายนอกบริเวณโรงพยาบาล และสถานที่จอดรถ	- ไม่มี	
3) ขอความร่วมมือจากผู้มาใช้บริการและพนักงานของโรงพยาบาล ให้ทิ้งขยะมูลฝอยลงถังขยะที่จัดไว้	3. โครงการได้มีการติดป้ายแยกประเภทขยะมูลฝอย เพื่อที่จะทิ้งขยะมูลฝอยได้ลงถังและถูกต้องตามประเภทมูลฝอย	- ไม่มี

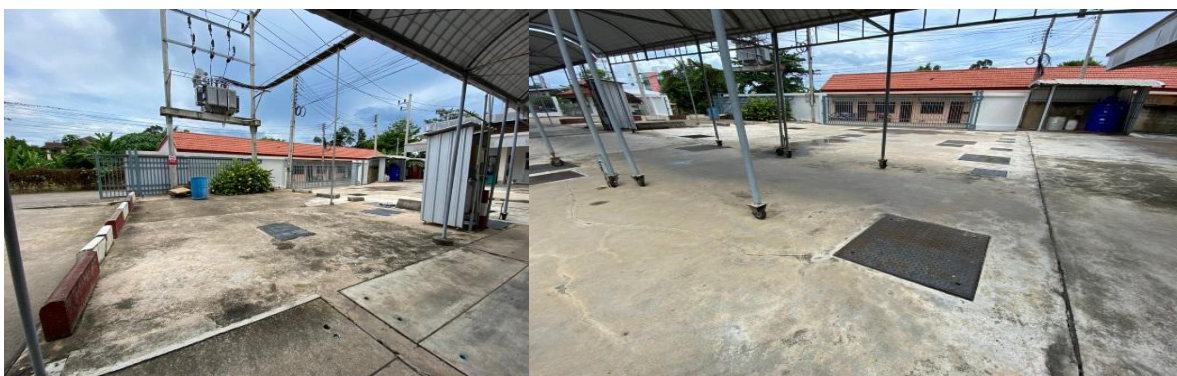
รูปที่ 2-7 รูประบบบำบัดน้ำเสียของโรงพยาบาล

1) รวบรวมน้ำเสียที่เกิดขึ้น เข้าสู่ระบบรวบรวมน้ำเสียของโครงการ และควบคุมคุณภาพน้ำทิ้งให้อยู่ในเกณฑ์มาตรฐานการระบายน้ำทิ้งก่อนระบายออกสู่ท่อระบายน้ำในถนนโคกชัน (ด้านหน้าโครงการ)	1. โครงการได้จัดให้มีการติดตั้งระบบบำบัดน้ำเสียขั้นต้น เป็นระบบบำบัดน้ำเสียรวม แบบ Activated sludge ของบริษัท แอมเทค อี แอนด์ เอ็ม (ประเทศไทย) จำกัด ที่ออกแบบให้รองรับน้ำเสียได้ 160 ลบ.ม./วัน (เฉพาะอาคารโครงการ) ประกอบด้วย บ่อดักไขมัน บ่อปรับเสถียร บ่อเติมอากาศ บ่อดกตะกอน บ่อกักตะกอน และบ่อฆ่าเชื้อโรค โดยมีค่า BOD ออกจากระบบไม่เกิน 20 มก./ล. ซึ่งผลจากการตรวจวัดคุณภาพน้ำทิ้งที่ผ่านมา พบว่าอยู่ในเกณฑ์ที่กำหนด และมีการติดตามผลทุกเดือน ก่อนปล่อยสู่ท่อระบายน้ำสาธารณะของเทศบาลนครตรัง	- ไม่มี	รูปที่ 2-7

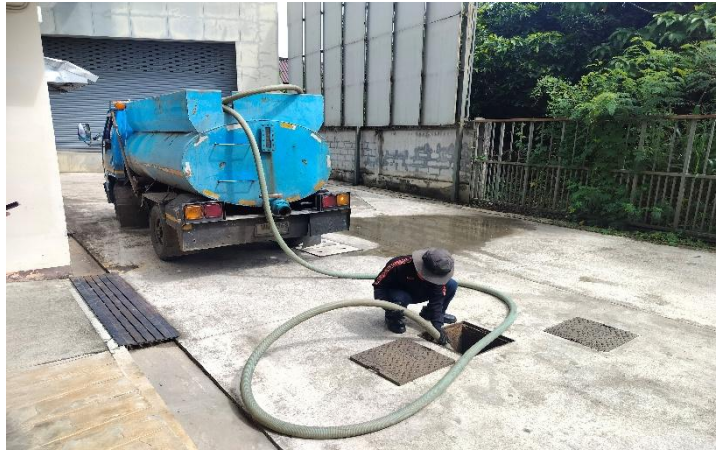
รูปที่ 2-10 รูปการณ์สูบน้ำออกจากบ่อดักไขมัน

4) กำหนดให้สูบตะกอนจากถังเกรอะ/ถังเก็บตะกอน เป็นประจำอย่างน้อย 2 ครั้ง/ปี	4. โครงการจะดำเนินการสูบตะกอนออกจากระบบฯ ทุก 6 เดือน หรือเมื่อมีปริมาณมาก	- ไม่มี	รูปที่ 2- 10

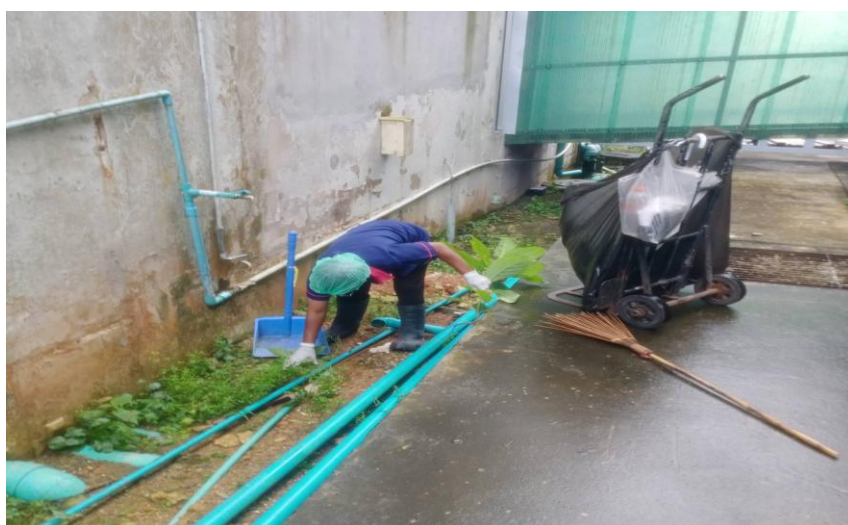
รูปที่ 2-12 การบำรุงรักษาระบบระบายน้ำฝนกำจัดวัชพืชบริเวณทางระบายน้ำฝน

1) บำรุงรักษาระบบระบายน้ำฝนให้อยู่ในสภาพดีตลอดเวลา	1.มีการบำรุงรักษาระบบระบายน้ำฝน อย่างน้อย 6 เดือน/ครั้ง ให้อยู่ในสภาพดีตลอดเวลา	- ไม่มี	รูปที่2-11
2) บำรุงรักษาตะแกรงดักขยะที่บ่อพัก (สุดท้าย)	2.มีการตรวจสอบและบำรุงรักษาตะแกรงอย่างน้อยเดือนละ 1 ครั้ง	- ไม่มี

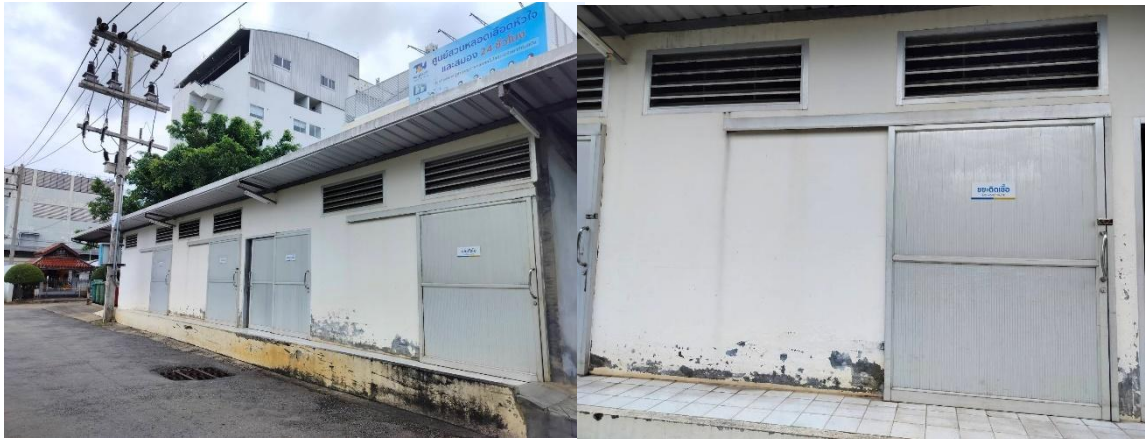
รูปที่ 2-13 รูปแสดงห้องพักขยะ

มาตรการป้องกันและแก้ไขผลกระทบสิ่งแวดล้อม	ผลการปฏิบัติตามมาตรการป้องกันและแก้ไขผลกระทบสิ่งแวดล้อม	ปัญหา อุปสรรค และการแก้ไข	หลักฐานและเอกสารประกอบ
1) ก่อสร้างห้องพักรวมมูลฝอยขนาด 3 * 15 เมตร พร้อมทั้งจัดให้มีถังขยะ (240 ลิตร) (แบ่งเป็นถังขยะทั่วไป, ขยะแห้ง) จำนวน 8 ถัง ถังขยะรีไซเคิล จำนวน 6 ถัง ถังขยะอินทรีย์ จำนวน 14 ถัง ส่วนในห้องพักรวมมูลฝอยติดเชื้อ วางถังขยะติดเชื้อ (สีแดง) จำนวน 12 ถัง	1. โครงการได้มีการจัดห้องพักรวบรวมขยะมูลฝอยแต่ละหน่วยงานมาพักไว้ในห้องพักรวมมูลฝอย และมีการจัดถังขยะ (แบ่งเป็นขยะทั่วไป, ขยะติดเชื้อ, ขยะรีไซเคิล และขยะอันตราย)	- ไม่มี	รูปที่ 2-12
