## บทที่ 2

### การปฏิบัติตามมาตรการป้องกันและแก้ไขผลกระทบสิ่งแวดล้อม

#### 2.1 การติดตามตรวจสอบผลการปฏิบัติตามมาตรการป้องกันและแก้ไขผลกระทบสิ่งแวดล้อม

**ตารางที่ 2.2-1** การปฏิบัติตามมาตรการป้องกันและแก้ไขผลกระทบสิ่งแวดล้อม (ระยะดำเนินการ) โครงการโรงงานผลิตอินนูลิน ของ บริษัท พุจิ นิฮอน ไทย อินนูลิน จำกัด  
 ระหว่างเดือนมกราคม-มิถุนายน 2568

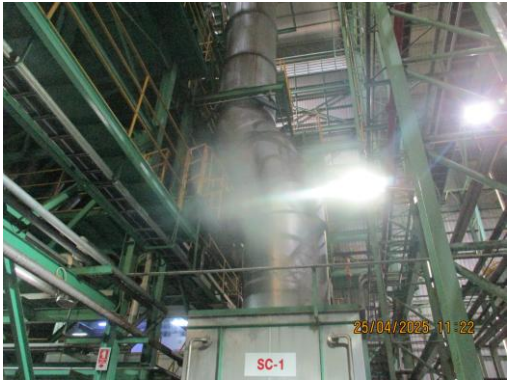
<p>ปล่อง Wet Scrubber</p>	<p>ปล่อง Spray Dryer Burner</p>
<p>รูปที่ 1 ปล่องระบายมลพิษ</p>

มาตรการป้องกันและแก้ไขผลกระทบสิ่งแวดล้อม	สถานที่ดำเนินการ	ผลการปฏิบัติตามมาตรการ	ปัญหา อุปสรรค ที่ไม่สามารถ ปฏิบัติตามมาตรการ และแนวทางแก้ไข	หลักฐานและ เอกสารประกอบ
<b>2. คุณภาพอากาศ</b> - ควบคุมการระบายสารมลพิษทางอากาศจากปล่องระบาย อากาศทั้ง 4 ปล่อง ให้เป็นไปตามค่าที่กำหนด	- ปล่อง ings Scrubber และ ปล่อง Spray Dryer Burner	- โครงการดำเนินการตรวจวัดคุณภาพอากาศจากปล่อง ระบายของโครงการ ผลการตรวจวัดระหว่างเดือน มกราคม-มิถุนายน 2568 พบว่า ค่าความเข้มข้นของ มลพิษทางอากาศมีค่าอยู่ในเกณฑ์มาตรฐาน และอัตรา การระบายมลพิษทางอากาศมีค่าอยู่ในเกณฑ์ควบคุม ตามที่กำหนดในมาตรการฯ	- ไม่สามารถทำการ ตรวจวัด ปล่อง Scrubber 2 แล ะ ปล่อง Spray Dryer Burner 2 ได้เนื่องจาก ยังไม่ได้ก่อสร้างโรงงาน ที่ 2	- รูปที่ 1 ปล่อง ระบายมลพิษ

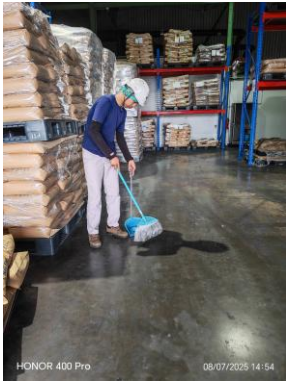
<p>รูปที่ 2 การทำความสะอาดพื้นที่จัดเก็บวัตถุดิบและผลิตภัณฑ์</p>

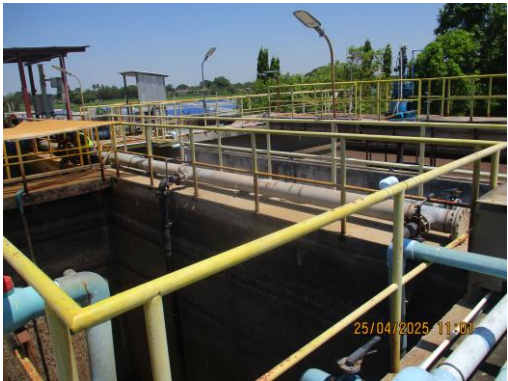
<p>รูปที่ 3 ระบบบำบัดน้ำเสีย</p>	<p>รูปที่ 4 COD Online</p>

มาตรการป้องกันและแก้ไขผลกระทบสิ่งแวดล้อม	สถานที่ดำเนินการ	ผลการปฏิบัติตามมาตรการ	ปัญหา อุปสรรค ที่ไม่สามารถ ปฏิบัติตามมาตรการ และแนวทางแก้ไข	หลักฐานและ เอกสารประกอบ
<b>2. คุณภาพอากาศ (ต่อ)</b> - ทำความสะอาดบริเวณขนถ่ายและจัดเก็บวัตถุดิบและผลิตภัณฑ์เพื่อป้องกันการฟุ้งกระจายกรณีเกิดการหกหล่นหรือรั่วไหล	- บริเวณขนถ่ายและจัดเก็บวัตถุดิบและผลิตภัณฑ์	- โครงการมีการควบคุมการขนถ่าย และการจัดเก็บวัตถุดิบและผลิตภัณฑ์ไม่ให้เกิดการฟุ้งกระจายหกหล่นหรือรั่วไหล	-	- รูปที่ 2 อาคารจัดเก็บวัตถุดิบและผลิตภัณฑ์
<b>3. คุณภาพน้ำ</b> - น้ำทิ้งจากกิจกรรมทุกประเภทต้องผ่านการบำบัดให้ได้มาตรฐานน้ำทิ้งโรงงานอุตสาหกรรม และนิคมอุตสาหกรรมตามประกาศกระทรวงวิทยาศาสตร์ เทคโนโลยีและสิ่งแวดล้อม ฉบับที่ 3 (พ.ศ. 2539)	- ระบบบำบัดน้ำเสีย	- น้ำทิ้งจากกิจกรรมทุกประเภทของโครงการผ่านการบำบัดให้ได้มาตรฐานตามประกาศกระทรวงทรัพยากรธรรมชาติและสิ่งแวดล้อม เรื่องกำหนดมาตรฐานควบคุมการระบายน้ำทิ้งจากโรงงานอุตสาหกรรม นิคมอุตสาหกรรม และเขตประกอบการอุตสาหกรรม พ.ศ. 2559	-	- รูปที่ 3 ระบบบำบัดน้ำเสีย

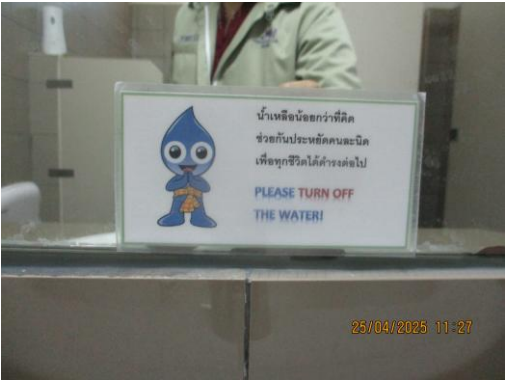
<p>รูปที่ 7 ป้ายรณรงค์การประหยัดน้ำ</p>	<p>รูปที่ 8 ระบบ RO</p>

- นำน้ำทิ้งจากระบบ RO มาใช้เป็นน้ำที่ใช้ในการหล่อเย็น น้ำที่ใช้ในสกรับเบอร์ และน้ำที่ใช้ในสำนักงาน	- ระบบบำบัดน้ำเสีย	- ปัจจุบันโครงการยังไม่มีเมื่อนำน้ำทิ้งจากระบบ RO มาใช้เนื่องจากมีค่า TDS ค่อนข้างสูงจึงไม่เหมาะต่อการนำมาใช้ประโยชน์	-	- รูปที่ 8 ระบบ RO

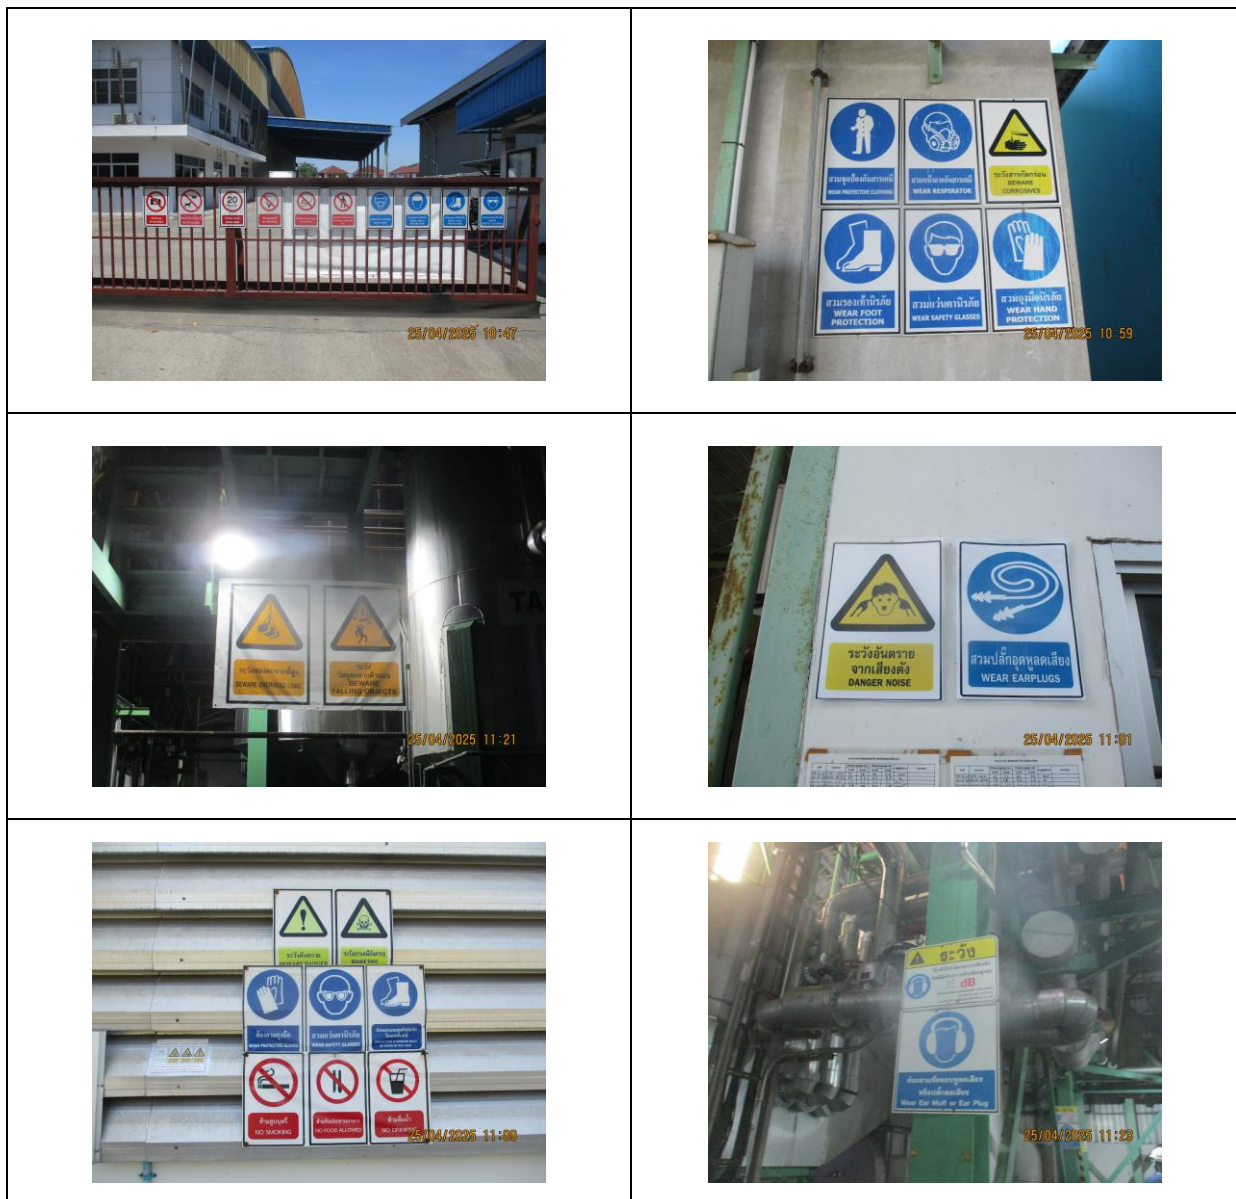
รูปที่ 16 ป้ายเตือนด้านความปลอดภัย

6. เสียง  - กำหนดระดับเสียงจากอุปกรณ์เครื่องจักรในกระบวนการผลิตไม่เกิน 85 เดซิเบล (เอ) ที่ระยะห่าง 1 เมตร จากอุปกรณ์ หรือวัสดุดูดซับเสียง	- บริเวณ ที่เป็นแหล่งกำเนิดเสียง	- โครงการมีการกำหนดระดับเสียงจากอุปกรณ์เครื่องจักรในกระบวนการผลิตไม่เกิน 85 เดซิเบล (เอ) พร้อมทั้งติดตั้งป้ายกำหนดเขตพื้นที่ที่ต้องสวมใส่อุปกรณ์ลดเสียงและทำสัญลักษณ์บริเวณที่มีเสียงดังมากกว่า 85 เดซิเบล (เอ) และกำหนดให้พนักงานต้องสวมใส่อุปกรณ์ลดเสียงตลอดเวลาที่ปฏิบัติงาน	-	- รูปที่ 14 อุปกรณ์ป้องกันอันตรายส่วนบุคคล - รูปที่ 15 พนักงานสวมใส่อุปกรณ์ป้องกันอันตรายส่วนบุคคล - รูปที่ 16 ป้ายเตือนด้านความปลอดภัย

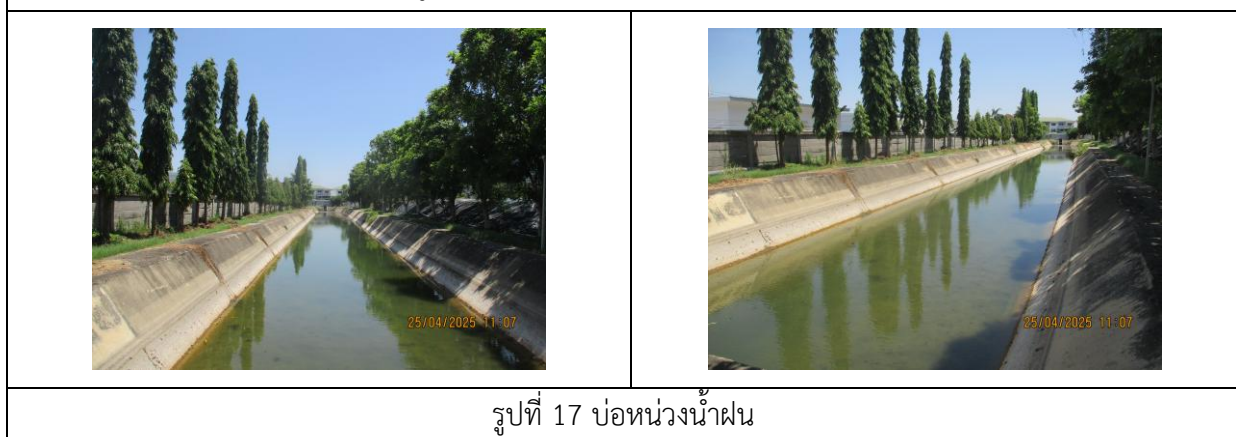
รูปที่ 17 บ่อหน่วงน้ำฝน

มาตรการป้องกันและแก้ไขผลกระทบสิ่งแวดล้อม	สถานที่ดำเนินการ	ผลการปฏิบัติตามมาตรการ	ปัญหา อุปสรรค ที่ไม่สามารถ ปฏิบัติตามมาตรการ และแนวทางแก้ไข	หลักฐานและ เอกสารประกอบ
<b>6. เสียง (ต่อ)</b> - จัดทำแผนผังแสดงระดับเสียง (Noise Contour Map) เพื่อใช้กำหนดบริเวณพื้นที่ที่มีเสียงดังทุก 3 ปี	- บริเวณ ที่เป็นแหล่งกำเนิดเสียง	- โครงการดำเนินการตรวจวัดระดับเสียงและจัดทำแผนผังแสดงระดับเสียง (Noise Contour Map) บริเวณพื้นที่การผลิต โดยจัดทำเมื่อวันที่ 14 กันยายน 2565 พร้อมทั้งนำผลการจัดทำมากำหนดพื้นที่ที่เสียงเกิน 85 เดซิเบล (เอ)	-	- ภาคผนวก 8ข
<b>7. การระบายน้ำและการป้องกันน้ำท่วม</b> - จัดทำบ่อหน่วงน้ำฝนที่ทำหน้าที่พักน้ำเพื่อควบคุมการระบายน้ำและช่วยดักตะกอนและเศษวัสดุต่างๆ ไม่ให้ระบายออกสู่แหล่งน้ำสาธารณะโดยตรง	- พื้นที่โครงการ	- โครงการจัดทำบ่อหน่วงน้ำฝนเพื่อควบคุมและชะลอระบายน้ำและช่วยดักตะกอนและเศษวัสดุต่างๆ ไม่ให้ระบายออกสู่แหล่งน้ำสาธารณะโดยตรง	-	- รูปที่ 17 บ่อ หน่วงน้ำฝน

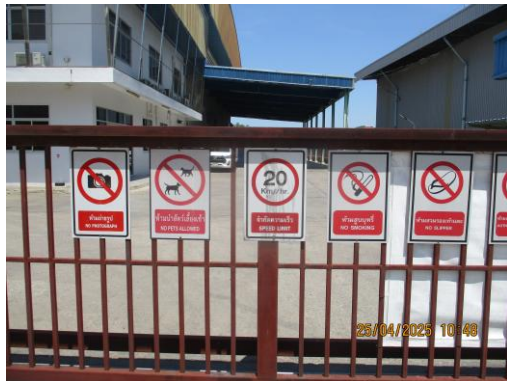
รูปที่ 18 ป้ายจำกัดความเร็ว

- จำกัดความเร็วของรถไม่เกิน 30 กิโลเมตรต่อชั่วโมง ขณะเข้าพื้นที่ โครงการ	- เส้นทางหรือบริเวณ ที่ให้ลำเลียงวัตถุดิบ และผลิตภัณฑ์	- โครงการจำกัดความเร็วรถที่เข้า-ออกพื้นที่โครงการ ไม่เกิน 20 กิโลเมตร/ชั่วโมง โดยติดตั้งป้ายจำกัด ความเร็วบริเวณด้านหน้าโครงการ	-	- รูปที่ 18 ป้าย จำกัดความเร็ว

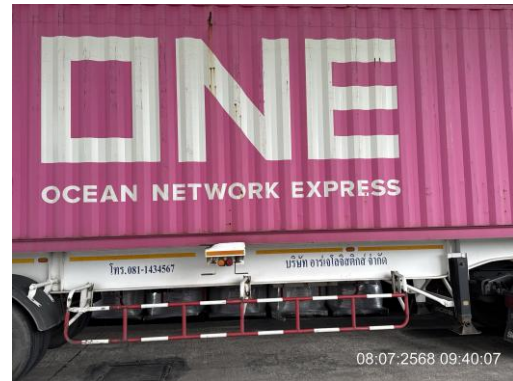
รูปที่ 19 เบอร์โทรศัพท์ของโครงการที่รถขนส่ง

- กำหนดให้มีการติดเบอร์โทรศัพท์ที่รถขนส่ง เพื่อเป็นช่องทางการ แจ้งเรื่องร้องเรียนมายังโครงการ	- เส้นทางหรือบริเวณ ที่ให้ลำเลียงวัตถุดิบ และผลิตภัณฑ์	- โครงการกำหนดให้รถขนส่งต้องติดเบอร์โทรศัพท์ ที่รถขนส่ง เพื่อเป็นช่องทางการแจ้งเรื่องร้องเรียน มายังโครงการ โดยระหว่างเดือนมกราคม-มิถุนายน 2568 ไม่พบข้อร้องเรียนจากการขนส่งของโครงการ	-	- รูปที่ 19 เบอร์ โทรศัพท์ ของ โครงการที่รถ ขนส่ง

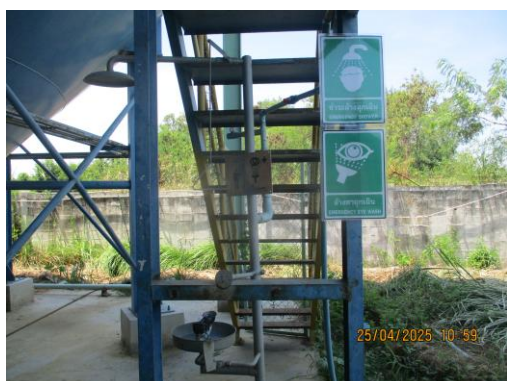
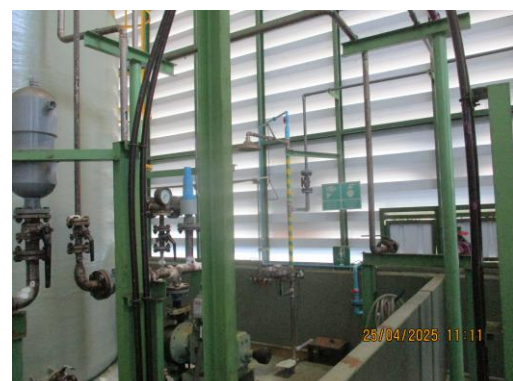
รูปที่ 21 ฝักบัวและที่ล้างตาฉุกเฉิน

มาตรการป้องกันและแก้ไขผลกระทบสิ่งแวดล้อม	สถานที่ดำเนินการ	ผลการปฏิบัติตามมาตรการ	ปัญหา อุปสรรค ที่ไม่สามารถ ปฏิบัติตามมาตรการ และแนวทางแก้ไข	หลักฐานและ เอกสารประกอบ
<b>10. ด้านอาชีวอนามัยและความปลอดภัย (ต่อ)</b> - จัดให้มีที่ล้างตาฉุกเฉิน กรณีเกิดเหตุเกี่ยวกับสารเคมี	- ภายในพื้นที่โครงการ	- โครงการจัดให้มีฝักบัวและที่ล้างตาฉุกเฉินบริเวณ ที่มีการใช้สารเคมีเพื่อใช้ในกรณีเกิดเหตุเกี่ยวกับ สารเคมี	-	- รูปที่ 21 ฝักบัว และ ที่ ล้าง ตา ฉุกเฉิน

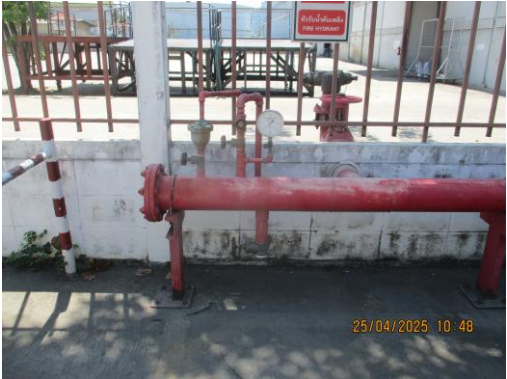
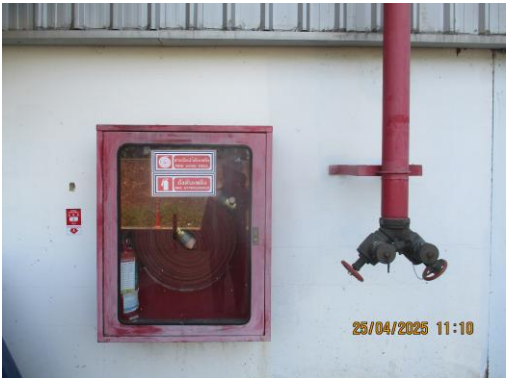
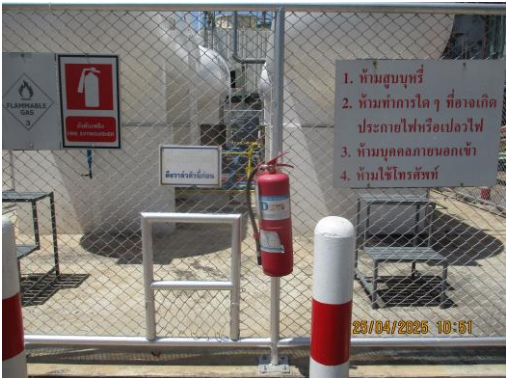
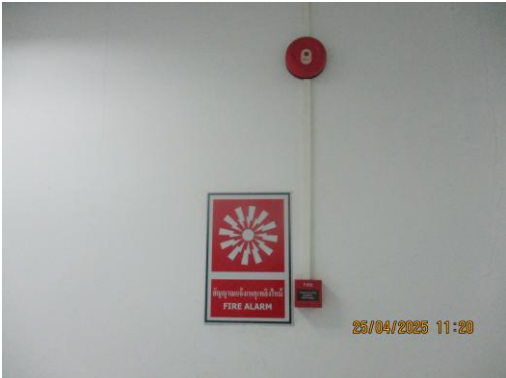
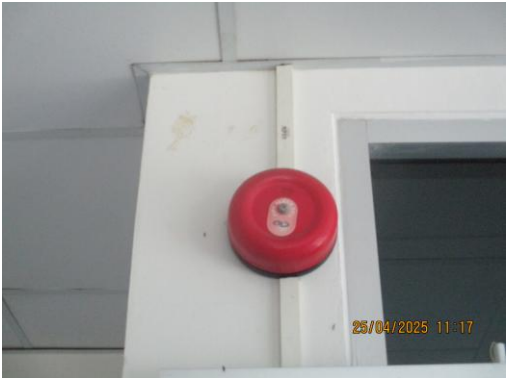
<p>25/04/2025 11:17</p>
<p>รูปที่ 22 ระบบสัญญาณแจ้งเหตุเพลิงไหม้และระบบดับเพลิง</p>

- จัดให้มีระบบสัญญาณแจ้งเหตุฉุกเฉินติดตั้งไว้ตามจุดต่างๆ	- ภายในพื้นที่โครงการ	- โครงการติดตั้งระบบสัญญาณแจ้งเหตุฉุกเฉินไว้ตาม จุดต่างๆ ในพื้นที่โครงการเพื่อแจ้งเตือนกรณีเกิด เหตุฉุกเฉิน	-	- รูปที่ 22 ระบบ สัญญาณแจ้งเหตุ เพลิงไหม้ และ ระบบดับเพลิง
