บทที่ 1

บทนำ

โครงการโรงงานผลิตเยื่อกระดาษ (ต่อไปนี้จะเรียกว่า “โครงการ”) ของบริษัท เอ็นไวรอนเม้นท์พัลพ์ แอนด์ เปเปอร์ จำกัด (ต่อไปนี้จะเรียกว่า “บริษัทฯ”) ได้จัดทำรายงานการประเมินผลกระทบสิ่งแวดล้อม เสนอต่อสำนักงานนโยบายและแผนทรัพยากรธรรมชาติและสิ่งแวดล้อม (สผ.) และได้รับความเห็นชอบตามหนังสือที่ ทส 1009/11561 ลงวันที่ 24 ตุลาคม พ.ศ. 2546 (ดังภาคผนวก ก)

บริษัทฯ ได้นำมาตรการป้องกันและแก้ไขผลกระทบสิ่งแวดล้อมและมาตรการติดตามตรวจสอบผลกระทบสิ่งแวดล้อมที่ระบุไว้ในรายงานฯ ตามหนังสือเห็นชอบจาก สผ. ฉบับล่าสุดมาใช้เป็นแนวทางในการบริหารจัดการด้านสิ่งแวดล้อมของโครงการ โดยมอบหมายให้บริษัท แอร์เซฟ จำกัด เป็นบริษัทที่ปรึกษาจัดทำรายงานผลการปฏิบัติตามมาตรการฯ ในช่วงดำเนินการ ประจำเดือนมกราคม-มิถุนายน พ.ศ. 2568 เพื่อนำเสนอหน่วยงานที่เกี่ยวข้อง

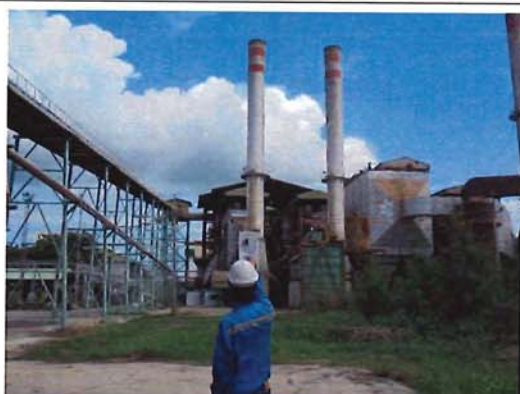
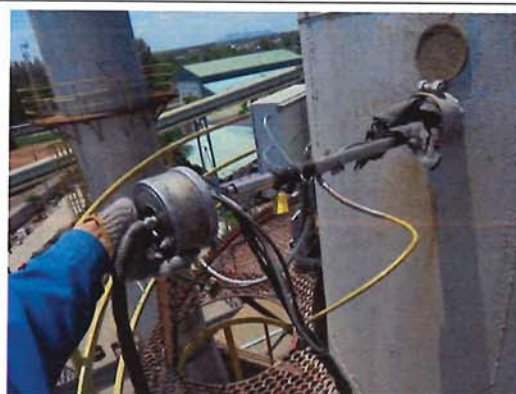
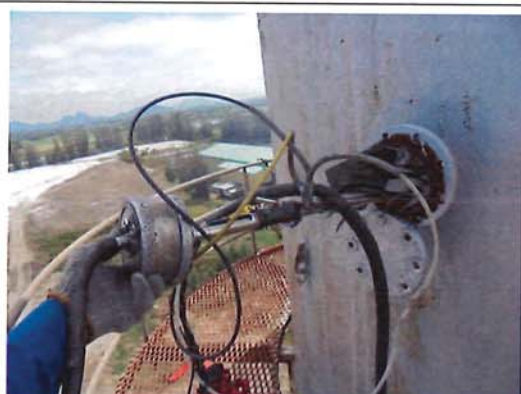
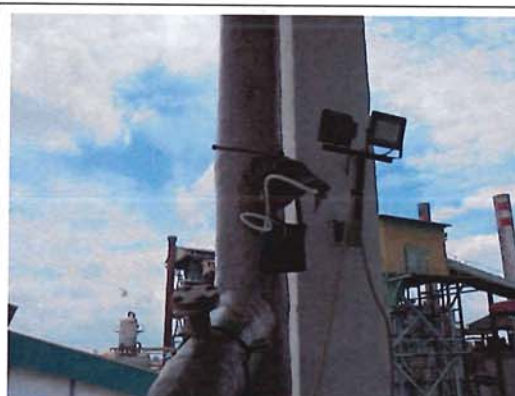
ภาพถ่ายที่ 3.2.1-1 การตรวจวัด TSP SO₂ และ NO_x ที่ปล่อง Power Boiler Stack 1, Power Boiler Stack 2 และ Recovery Boiler Stack

(1) ฝุ่นละอองรวม (TSP) จากการตรวจวัดปล่อง Power Boiler Stack 1, Power Boiler Stack 2 และ Recovery Boiler Stack มีค่า 15.699, 3.634 และ 3.677 มิลลิกรัม/ลูกบาศก์เมตร ตามลำดับ ซึ่งมีค่าไม่เกินมาตรฐานตามประกาศกระทรวงอุตสาหกรรม เรื่อง กำหนดค่าปริมาณของสารเจือปนในอากาศที่ระบายออกจากโรงงาน พ.ศ. 2549 กำหนดให้ค่าฝุ่นละอองรวมมีค่าไม่เกิน 320 มิลลิกรัม/ลูกบาศก์เมตร และไม่เกินค่าควบคุมที่กำหนดไว้ในรายงานการประเมินผลกระทบสิ่งแวดล้อมของโครงการที่ได้รับความเห็นชอบจาก สผ. ฉบับล่าสุด (อ้างถึงหนังสือเลขที่ ทส 1009/11561 ลงวันที่ 24 ตุลาคม พ.ศ. 2546)

(2) ก๊าซซัลเฟอร์ไดออกไซด์ จากการตรวจวัดปล่อง Power Boiler Stack 1, Power Boiler Stack 2 และ Recovery Boiler Stack มีค่า 208.753, 289.858 และ 3.439 ส่วนในล้านส่วน ตามลำดับ ซึ่งมีค่าไม่เกินมาตรฐานตามประกาศกระทรวงอุตสาหกรรม เรื่อง กำหนดค่าปริมาณของสารเจือปนในอากาศที่ระบายออกจากโรงงาน พ.ศ. 2549 ซึ่งกำหนดให้แหล่งกำเนิดความร้อนที่ใช้เชื้อเพลิงอื่นๆ และถ่านหิน มีค่าไม่เกิน 60 และ 700 ส่วนในล้านส่วน ตามลำดับ และไม่เกินค่าควบคุมที่กำหนดไว้ในรายงานการประเมินผลกระทบสิ่งแวดล้อมของโครงการที่ได้รับความเห็นชอบจาก สผ. ฉบับล่าสุด (อ้างถึงหนังสือเลขที่ ทส 1009/11561 ลงวันที่ 24 ตุลาคม พ.ศ. 2546)

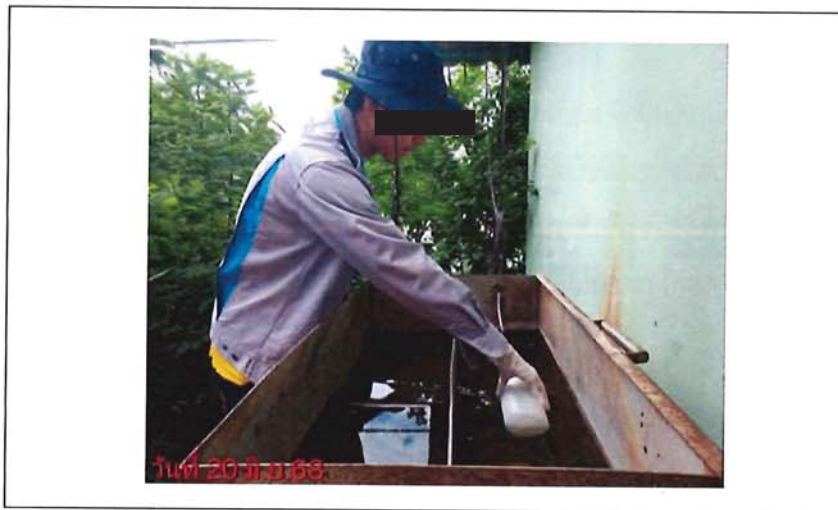
รูปที่ 3.2.2-1 จุดตรวจวัดคุณภาพน้ำทิ้ง

(1) ดัชนีตรวจวัดคุณภาพน้ำทิ้งเดือนละ 1 ครั้ง บริเวณบ่อกักน้ำทิ้งในช่วงดำเนินการ ได้แก่ บีโอดี (BOD) ซีโอดี (COD) ของแข็งแขวนลอย (SS) และอุณหภูมิ พบว่า BOD มีค่าอยู่ในช่วงน้อยกว่า 2.0-9.1 มิลลิกรัม/ลิตร COD มีค่าอยู่ในช่วง 24-49 มิลลิกรัม/ลิตร SS มีค่าอยู่ในช่วง 1-5 มิลลิกรัม/ลิตร และอุณหภูมิมีค่าอยู่ในช่วง 30.0-33.2 องศาเซลเซียส (ดังตารางที่ 3.2.2-2) ซึ่งมีค่าไม่เกินค่าควบคุมที่กำหนดไว้ในรายงานการประเมินผลกระทบสิ่งแวดล้อมของโครงการที่ได้รับความเห็นชอบจาก สผ. ฉบับล่าสุด (อ้างถึงหนังสือเลขที่ ทส 1009/11561 ลงวันที่ 24 ตุลาคม พ.ศ. 2546) มีเพียงค่า SS ในเดือนสิงหาคม พ.ศ. 2567 มีค่าสูงกว่าค่าควบคุมที่กำหนดเล็กน้อย โดยยังคงมีค่าอยู่ในมาตรฐานตามประกาศกระทรวงอุตสาหกรรม เรื่อง กำหนดมาตรฐานควบคุมการระบายน้ำทิ้งจากโรงงาน พ.ศ. 2560 ซึ่งกำหนดไว้ไม่เกิน 50 มิลลิกรัม/ลิตร และประกาศกระทรวงทรัพยากรธรรมชาติและสิ่งแวดล้อม เรื่อง กำหนดมาตรฐานควบคุมการระบายน้ำทิ้งจากโรงงานผลิตเยื่อและโรงงานผลิตกระดาษ ซึ่งกำหนดไว้ไม่เกิน 40 มิลลิกรัม/ลิตร สำหรับผลการตรวจวัดคุณภาพน้ำย้อนหลัง 3 ปี แสดงดังรูปที่ 3.2.2-2

(2) ดัชนีตรวจวัดคุณภาพน้ำทิ้งทุก 7 วัน บริเวณบ่อกักน้ำทิ้งในช่วงดำเนินการ ได้แก่ ค่าความเป็นกรด-ด่าง (pH) ของแข็งละลายทั้งหมด (TDS) ค่าความนำไฟฟ้า (conductivity) และ Sodium Adsorption Ratio (SAR) พบว่า pH มีค่าอยู่ในช่วง 6.9-7.8 ความนำไฟฟ้ามีค่าอยู่ในช่วง 210-978 $\mu\text{mhos/cm}$ TDS มีค่าอยู่ในช่วง 136-612 มิลลิกรัม/ลิตร และ SAR มีค่าอยู่ในช่วง 0.54-3.79 (ดังตารางที่ 3.2.2-3) ซึ่งจากผลตรวจวัด TDS ความนำไฟฟ้าและ SAR มีค่าอยู่ในค่าควบคุมมีเพียงค่า pH ในบางช่วงเวลาที่ค่าสูงกว่าค่าควบคุมที่กำหนดไว้ไม่เกิน 7.5 โดยไม่เกินค่าวิกฤตซึ่งเป็นค่ามาตรฐานการนำน้ำทิ้งจากโครงการไปใช้ในพื้นที่ปลูกอ้อยที่กำหนดไว้ไม่เกิน 8.4 ตามที่กำหนดไว้ในรายงานการประเมินผลกระทบสิ่งแวดล้อมของโครงการที่ได้รับความเห็นชอบจาก สผ. ฉบับล่าสุด (อ้างถึงหนังสือเลขที่ ทส 1009/11561 ลงวันที่ 24 ตุลาคม พ.ศ. 2546) สำหรับกราฟผลการตรวจวัดคุณภาพน้ำย้อนหลัง แสดงดังรูปที่ 3.2.2-3

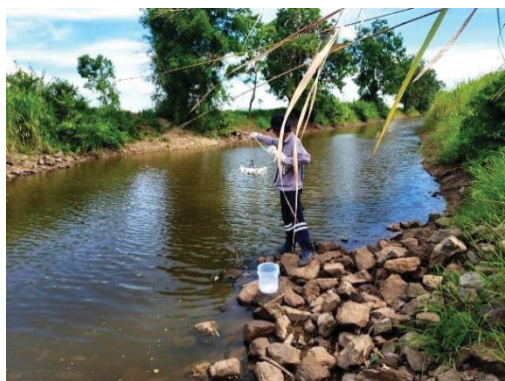
ต้นคลองระบายน้ำ (DW1)

การตรวจวัดคุณภาพน้ำบริเวณคลองระบายน้ำดำเนินการในช่วงเดือนพฤษภาคมถึงเดือนตุลาคมของทุกปี เดือนละ 1 ครั้ง มีดัชนีที่ทำการตรวจวัด ได้แก่ ความเป็นกรด-ด่าง (pH) บีโอดี (BOD) ของแข็งแขวนลอย (SS) ของแข็งละลายทั้งหมด (TDS) ไฮโดรเจนซัลไฟด์ (H_2S) และฟีนอล (Phenol) สำหรับผลตรวจวัดในช่วงเดือนมกราคม-มิถุนายน พ.ศ. 2568 พบว่า pH มีค่าอยู่ในช่วง 7.3-8.2 BOD มีค่าอยู่ในช่วง 1.4-1.9 มิลลิกรัม/ลิตร SS มีค่าอยู่ในช่วง 21-35 มิลลิกรัม/ลิตร TDS มีค่าอยู่ในช่วง 236-266 มิลลิกรัม/ลิตร H_2S มีค่าน้อยกว่า 0.001-0.03 มิลลิกรัม/ลิตร และ Phenol มีค่าน้อยกว่า 0.001 มิลลิกรัม/ลิตร (ดังตารางที่ 3.2.2-4) เมื่อนำผลการตรวจวัดคุณภาพน้ำในคลองระบายน้ำไปเทียบเคียงกับค่ามาตรฐานตามประกาศคณะกรรมการสิ่งแวดล้อมแห่งชาติ ฉบับที่ 8 (พ.ศ. 2537) เรื่อง กำหนดมาตรฐานคุณภาพน้ำในแหล่งน้ำผิวดิน พบว่า ค่า pH และ Phenol มีค่าสอดคล้องมาตรฐานแหล่งน้ำประเภทที่ 2 3 และ 4 และค่า BOD มีค่าสอดคล้องมาตรฐานแหล่งน้ำประเภทที่ 3 และ 4 สำหรับกราฟผลการตรวจวัดคุณภาพน้ำในคลองระบายย้อนหลัง 3 ปี ซึ่งพบว่าคุณภาพน้ำในคลองระบายน้ำสอดคล้องกับมาตรฐานแหล่งน้ำประเภทที่ 3 และ 4 เช่นกัน แสดงดังรูปที่ 3.2.2-7

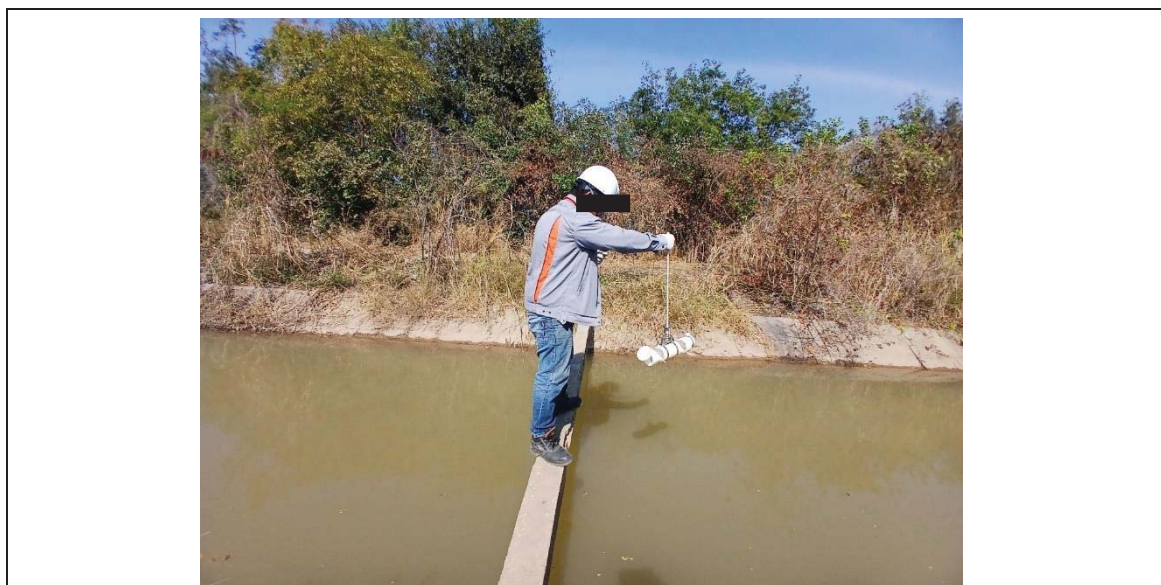
รูปที่ 3.2.2-6 จุดตรวจวัดคุณภาพน้ำในคลองชลประทาน

การตรวจวัดคุณภาพน้ำผิวดินบริเวณคลองชลประทานที่ไหลผ่านพื้นที่ใกล้เคียงพื้นที่หลุมฝังกลบ กำหนดให้มีการตรวจวัดในช่วงต้นฤดูฝนและต้นฤดูแล้ง ทุก 6 เดือน ปัจจุบันพื้นที่ฝังกลบอยู่ในระหว่างการก่อสร้างยังไม่ได้เปิดดำเนินการ อย่างไรก็ตาม โครงการได้มีการตรวจวัดคุณภาพน้ำตามมาตรการเพื่อเป็นฐานข้อมูล โดยมีดัชนีที่ทำการตรวจวัด ได้แก่ ความเป็นกรด-ด่าง (pH) ออกซิเจนละลาย (DO) บีโอดี (BOD) ซีโอดี (COD) ความขุ่น (turbidity) ค่าความนำไฟฟ้า (conductivity) สี (Color) ไนเตรท ($\text{NO}_3\text{-N}$) ของแข็งแขวนลอย (SS) ของแข็งละลายน้ำทั้งหมด (TDS) แอมโมเนียไนโตรเจน ($\text{NH}_3\text{-N}$) อาร์เซนิก (As) แคดเมียม (Cd) โครเมียมชนิดเฮกซะวาเลนต์ (Cr^{6+}) ทองแดง (Cu) ตะกั่ว (Pb)ปรอท (Hg) นิกเกิล (Ni) สังกะสี (Zn) ฟีนอล (Phenol) ไซยาไนด์ (CN) แบคทีเรียกลุ่มโคลิฟอร์มทั้งหมด (Total Coliform Bacteria) แบคทีเรียกลุ่มฟีคอลโคลิฟอร์ม (Fecal Coliform Bacteria) และอุณหภูมิ (temperature) สำหรับผลการตรวจวัดเมื่อวันที่ 11 กุมภาพันธ์ พ.ศ. 2568 พบว่า คุณภาพน้ำสอดคล้องกับมาตรฐานแหล่งน้ำประเภทที่ 2 3 และ 4 ตามประกาศคณะกรรมการสิ่งแวดล้อมแห่งชาติ ฉบับที่ 8 (พ.ศ. 2537) เรื่อง กำหนดมาตรฐานคุณภาพน้ำในแหล่งน้ำผิวดิน รายละเอียดดังตารางที่ 3.2.2-5 สำหรับกราฟแสดงผลการตรวจวัดคุณภาพน้ำในคลองชลประทานย้อนหลัง 3 ปี ซึ่งพบว่าคุณภาพน้ำในคลองชลประทานสอดคล้องกับมาตรฐานแหล่งน้ำประเภทที่ 2 3 และ 4 ค่าบีโอดี (BOD) สอดคล้องตามมาตรฐานแหล่งน้ำประเภทที่ 3 และ 4 แบคทีเรียกลุ่มโคลิฟอร์มทั้งหมด (Total Coliform Bacteria) และแบคทีเรียกลุ่มฟีคอลโคลิฟอร์ม (Fecal Coliform Bacteria) ส่วนใหญ่สอดคล้องกับมาตรฐานแหล่งน้ำประเภทที่ 2 และ 3 แสดงดังรูปที่ 3.2.2-8

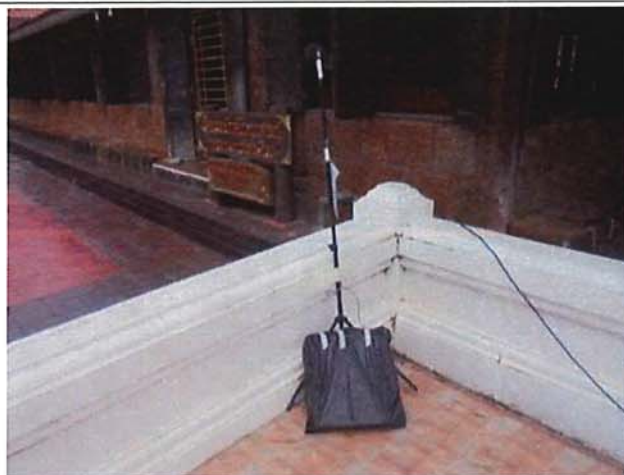
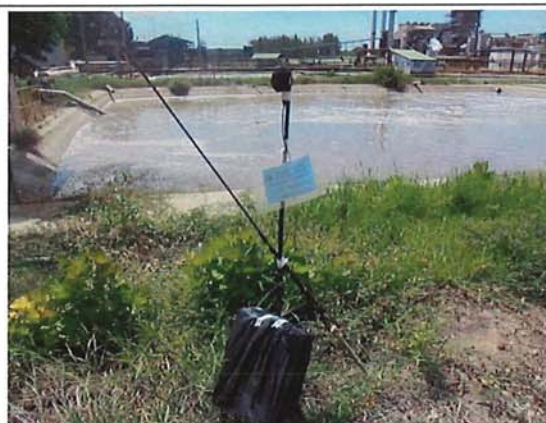
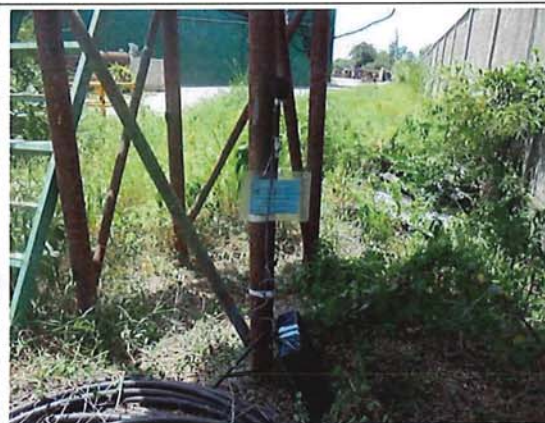
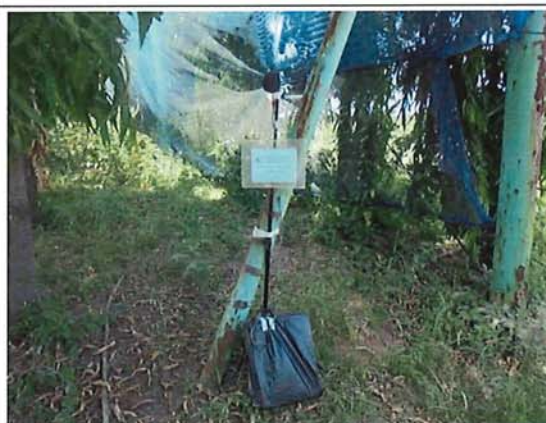
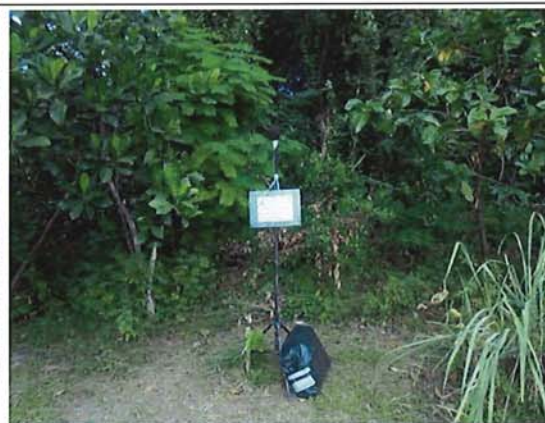
ภาพถ่ายที่ 3.2.3-1 การตรวจวัดระดับเสียงทั่วไป

สถานีตรวจวัด	วันที่ตรวจวัด	ระดับเสียง (เดซิเบลเอ)	
		L _{eq} 24 ชั่วโมง	L ₉₀
ริมรั้วด้านเหนือ	26-27 มิถุนายน พ.ศ. 2568	55.7	50.2
	27-28 มิถุนายน พ.ศ. 2568	58.1	52.8
	28-29 มิถุนายน พ.ศ. 2568	55.6	49.3
ริมรั้วด้านใต้	26-27 มิถุนายน พ.ศ. 2568	67.6	61.3
	27-28 มิถุนายน พ.ศ. 2568	68.0	63.0
	28-29 มิถุนายน พ.ศ. 2568	66.4	62.2
ริมรั้วด้านตะวันออก	26-27 มิถุนายน พ.ศ. 2568	58.8	56.1
	27-28 มิถุนายน พ.ศ. 2568	58.8	55.8
	28-29 มิถุนายน พ.ศ. 2568	55.5	52.2
ริมรั้วด้านตะวันตก	26-27 มิถุนายน พ.ศ. 2568	58.4	55.6
	27-28 มิถุนายน พ.ศ. 2568	57.1	55.3
	28-29 มิถุนายน พ.ศ. 2568	56.9	53.0
มาตรฐาน		ไม่เกิน 70	-

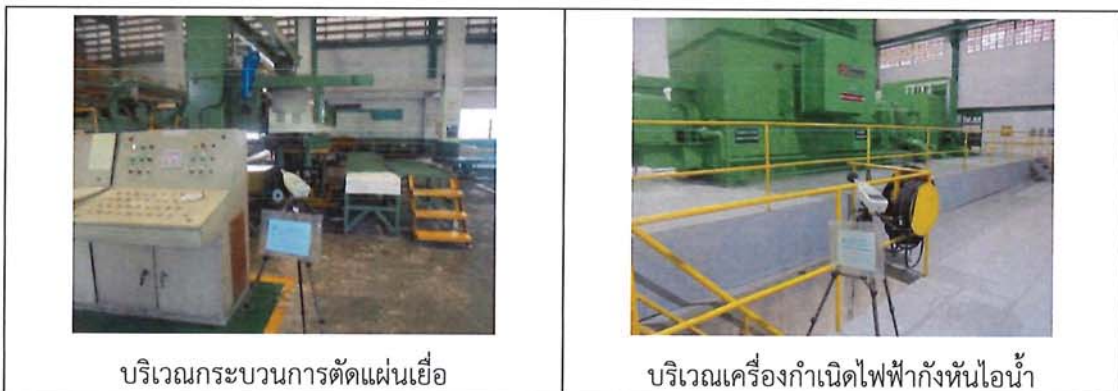
ภาพถ่ายที่ 3.2.5-1 การตรวจวัดระดับเสียงในสถานที่ทำงาน

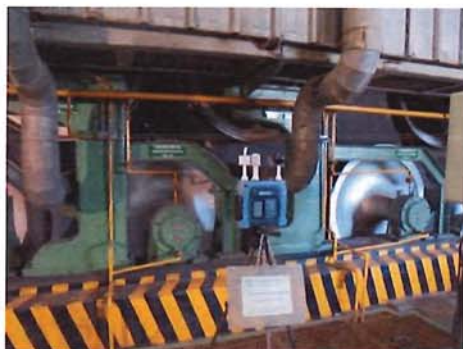
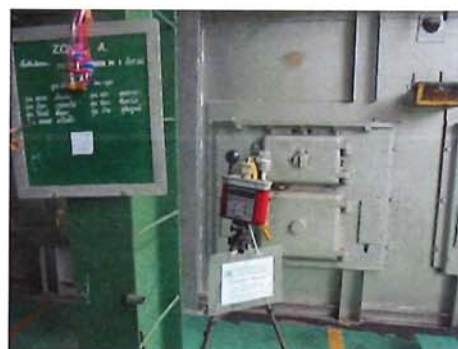
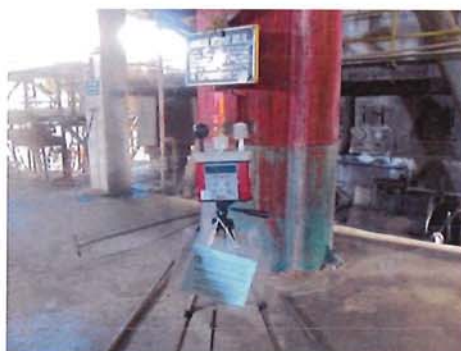
ภาพถ่ายที่ 3.2.5-2 การตรวจวัดความร้อนในสถานที่ทำงาน

สถานีตรวจวัด	ผลตรวจวัด (องศาเซลเซียส)	มาตรฐาน ^{1/}
	26 มิถุนายน พ.ศ. 2568	
กระบวนการทำเยื่อแผ่น	28.3	ไม่เกิน 34.0
พื้นที่ทำงานบริเวณ Power boiler	28.3	
พื้นที่ทำงานบริเวณ Recovery boiler	29.2

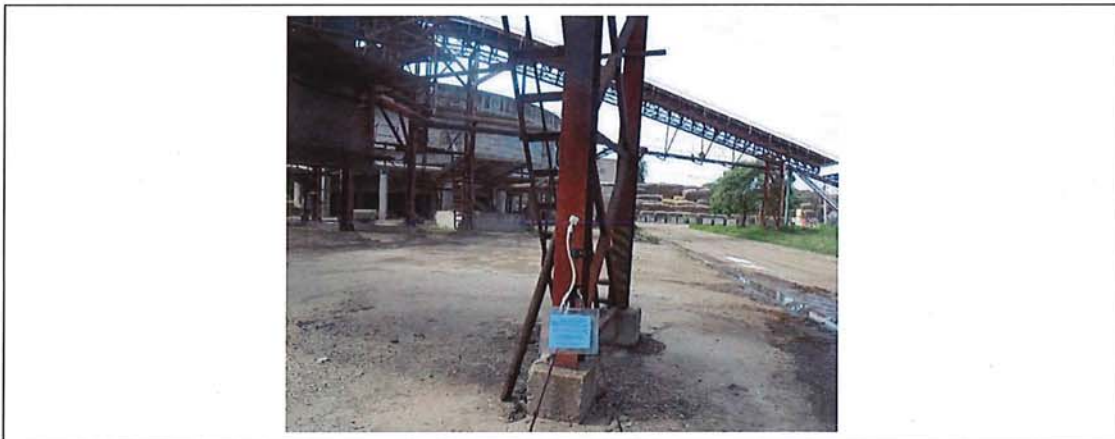
ภาพถ่ายที่ 3.2.5-3 การตรวจวัดคุณภาพอากาศในสถานที่ทำงาน บริเวณลำเลียงและจัดเก็บขานอ้อย

สถานีตรวจวัด	เวลาตรวจวัด	ปริมาณฝุ่นละออง (มิลลิกรัม/ลูกบาศก์เมตร)	มาตรฐาน ^{1/}
บริเวณลำเลียงและจัดเก็บขานอ้อย	26 มิถุนายน พ.ศ. 2568	8.333	15
