## บทที่ 2

# ผลการปฏิบัติตามมาตรการป้องกันและแก้ไขผลกระทบสิ่งแวดล้อม และมาตรการติดตามตรวจสอบผลกระทบสิ่งแวดล้อม

**ตารางที่ 2-1 ผลการตรวจสอบการปฏิบัติตามมาตรการและเงื่อนไขด้านสิ่งแวดล้อม**  
**ของ บริษัท บี.เอส.ไมนิ่ง (2003) จำกัด คำขอประทานบัตรที่ 8/2555 ประทานบัตรที่ 30304/16223)**  
**ตำบลบ้านลือ อำเภอยางชุมน้อย จังหวัดสุรินทร์**  
**(ประเภทเหมืองแร่ : แร่ยิปซัมและแอนไฮไดรต์)**

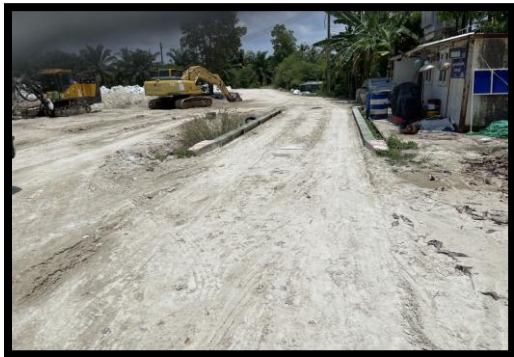
รูปที่ 2-11 เส้นทางขนส่งแร่

(2)บริเวณเส้นทางขนส่งแร่ 1.ให้ทำการดูแลรักษาสภาพเส้นทางขนส่งแร่ให้อยู่ ในสภาพที่ใช้งานได้ดีอยู่เสมอหากตรวจสอบว่า เกิดการชำรุดเสียหายทางโครงการต้อง ดำเนินการปรับปรุงซ่อมแซมทันที	-ดูแลรักษาสภาพเส้นทางขนส่งแร่ให้อยู่ ในสภาพที่ใช้งานได้ดีอยู่เสมอ (รูป 2-11)

2.ในการขนส่งแร่ ต้องกำหนดให้ความเร็วของ ยานพาหนะขนส่งใช้ความเร็วไม่เกิน 25 กิโลเมตร/ชั่วโมง ในช่วงที่เป็นถนนบดอัดแน่น	-ในการขนส่งแร่ ได้กำหนดให้ความเร็วของ ยานพาหนะขนส่งใช้ความเร็วไม่เกิน 25 กิโลเมตร/ชั่วโมง ในช่วงที่เป็นถนนบดอัดแน่น (รูป 2-11)

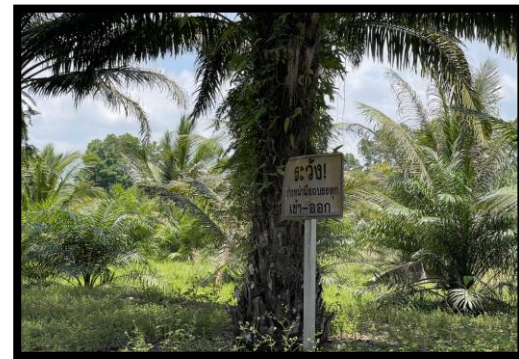
รูปที่ 2-14 ป้ายเตือนรถบรรทุก

5.กำหนดความเร็วของรถบรรทุกแร่ที่วิ่งภายใน พื้นที่โครงการ ให้ใช้ความเร็วรถในอัตราไม่ เกิน 25 กิโลเมตร/ชั่วโมง เพื่อลดการฟุ้งกระจายของฝุ่น ละอองจากการขนส่งแร่	-กำหนดความเร็วของรถบรรทุกแร่ที่วิ่งภายใน พื้นที่โครงการ ให้ใช้ความเร็วรถในอัตราไม่ เกิน 25 กิโลเมตร/ชั่วโมง (รูป 2-14)

มาตรการป้องกันและแก้ไข ผลกระทบสิ่งแวดล้อมที่กำหนด	รายละเอียดของการปฏิบัติ	เหตุผลที่ไม่ปฏิบัติ/ปฏิบัติไม่ครบ/ เปลี่ยนแปลงการปฏิบัติและ ข้อเสนอแนะ
1.3)ระดับเสียง 1.จำกัดความเร็วของรถบรรทุกแร่ให้ใช้ ความเร็วไม่เกิน 25 กิโลเมตร/ชั่วโมง และ ตรวจสอบสภาพเครื่องยนต์ของรถบรรทุกแร่ของ โครงการอย่างสม่ำเสมอซึ่งเป็นวิธีหนึ่ง ที่จะช่วยลดระดับเสียงลงได้	-จำกัดความเร็วของรถบรรทุกแร่ให้ใช้ ความเร็วไม่เกิน 25 กิโลเมตร/ชั่วโมง และตรวจสอบสภาพเครื่องยนต์ของ รถบรรทุกแร่ของโครงการอย่างสม่ำเสมอ (รูป 2-14)

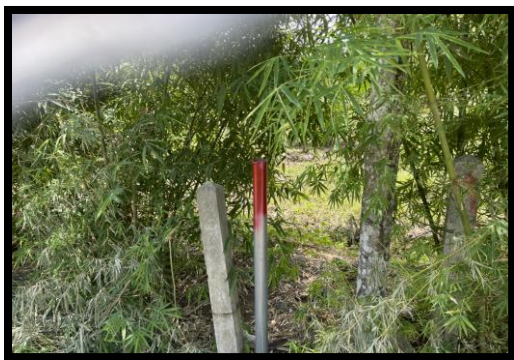
รูปที่ 2-17 หินหลักเหมือง

2.การดำเนินการเจาะระเบิด การบรรจุวัตถุระเบิด และการจุดระเบิด จะต้อง ดำเนินการโดยวิศวกรควบคุมการทำเหมือง หรือผู้ ชำนาญที่ผ่านการอบรมด้านการใช้วัตถุ ระเบิดจากกรมอุตสาหกรรมและการเหมืองแร่ เพื่อให้เสี่ยงจากการระเบิดอยู่ในเกณฑ์ มาตรฐาน	-ดำเนินการเจาะระเบิด การบรรจุวัตถุ ระเบิด และการจุดระเบิดดำเนินการ โดยผู้ชำนาญที่ผ่านการอบรมด้านการใช้ วัตถุระเบิดจากกรมอุตสาหกรรมและการ เหมือง แร่ เพื่อให้เสี่ยงจากการระเบิดอยู่ ในเกณฑ์มาตรฐาน (รูป 2-17,2-25)

1.4)การใช้วัดระเบิด 1.กำหนดให้ในการระเบิดหน้าเหมืองเพื่อ ผลิตแร่ จะต้องควบคุมปริมาณการใช้ ระเบิดไม่เกิน 36 กิโลกรัม/จังหวะถ่วง	-การระเบิดหน้าเหมืองเพื่อผลิตแร่ ควบคุมปริมาณการใช้ระเบิดไม่เกิน 36 กิโลกรัม/จังหวะถ่วง(รูป 2-17)

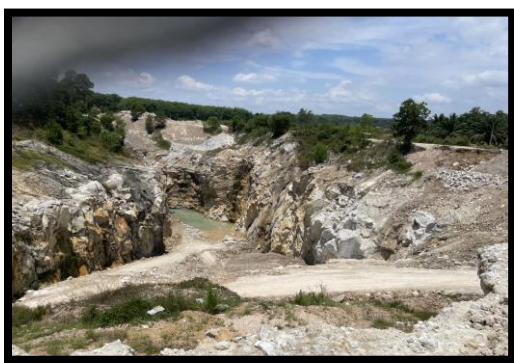
รูปที่ 2-19 ขุมเหมือง

มาตรการป้องกันและแก้ไข ผลกระทบสิ่งแวดล้อมที่กำหนด	รายละเอียดของการปฏิบัติ	เหตุผลที่ไม่ปฏิบัติ/ปฏิบัติไม่ครบ/ เปลี่ยนแปลงการปฏิบัติและ ข้อเสนอแนะ
ทรัพยากรสิ่งแวดล้อมทางกายภาพ 1.1)สภาพภูมิประเทศ 1.ให้เริ่มเปิดทำเหมืองตามแผนผังที่กำหนดไว้ อย่างเคร่งครัดโดยเริ่มเปิดหน้าเหมืองบริเวณ หมายอักษร “ห” ก่อน แล้วจึงเดินหน้าเหมือง ไปตามแผนการทำเหมืองในแต่ละช่วง จนกระทั่งสิ้นสุดการทำเหมือง และเว้นแนว กันชน เขตห้ามทำเหมืองใกล้ทางน้ำ สาธารณะ คลองศูนย์ ทางด้านทิศเหนือ และทาง สาธารณะประโยชน์ทางด้านทิศใต้เป็น ระยะ 10 เมตร	-เริ่มเปิดทำเหมืองตามแผนผังที่กำหนดไว้ อย่างเคร่งครัดโดยเริ่มเปิดหน้าเหมืองบริเวณหมาย อักษร “ห” ก่อน แล้วจึงเดินหน้าเหมืองไปตาม แผนการทำเหมืองในแต่ละช่วงจนกระทั่งสิ้นสุดการ ทำเหมือง และเว้นแนวกันชน เขตห้ามทำเหมือง ใกล้ทางน้ำสาธารณะ คลองศูนย์ ทางด้านทิศเหนือ และทางสาธารณะประโยชน์ทางด้านทิศใต้เป็น ระยะ 10 เมตร (รูป 2-19,2-20)

2.กำหนดให้บริเวณที่ไม่เกี่ยวข้องกับการทำ เหมืองหรือกิจกรรมต่างๆของโครงการต้อง รักษา ให้คงสภาพเดิมให้มากที่สุด ทั้งนี้เพื่อ ช่วยเป็นแนวป้องกันผลกระทบ(Buffer Zone)อีกทางหนึ่ง	-กำหนดให้บริเวณที่ไม่เกี่ยวข้องกับการทำเหมือง หรือกิจกรรมต่างๆของโครงการต้องรักษา ให้คง สภาพเดิมให้มากที่สุด(รูป 2-19,2-20)

3.ให้ออกแบบพื้นที่หน้าเหมืองให้มีลักษณะ ขั้นบันได(Benching Method) โดย ออกแบบความสูงของหน้างานที่ความสูง 5 เมตรและ 10 เมตร สำหรับหน้างานที่มีความสูง 5 เมตร กำหนดให้มีความกว้างของ ขั้นบันไดไม่น้อย กว่า 3.5 เมตร สำหรับหน้า งาน ที่มีความสูง 10 เมตร กำหนดให้มีความ กว้างของขั้นบันไดไม่น้อยกว่า 7 เมตร หน้า Bench มีความลาดเอียงประมาณ 75 -80 องศา และรักษาให้มีความลาดเอียงทั้งหมด ของ หน้าเหมือง (Overall Slope) ไม่เกิน 45 องศา เพื่อป้องกันมิให้เกิดการพังถล่ม หรือการวางร่วนหล่นของดินและเศษหิน ซึ่งทำให้บริเวณหน้าเหมืองมีสภาพที่ ปลอดภัยอยู่เสมอรวมทั้งให้สอดคล้องกับ เครื่องจักรที่ใช้ในการทำเหมืองด้วย	-ออกแบบพื้นที่หน้าเหมืองให้มีลักษณะ ขั้นบันได(Benching Method) โดย ออกแบบความ สูงของหน้างานที่ความสูง 5 เมตรและ 10 เมตร สำหรับหน้างานที่มีความสูง 5 เมตร กำหนดให้มี ความกว้างของขั้นบันไดไม่น้อย กว่า 3.5 เมตร สำหรับหน้า งานที่มีความสูง 10 เมตร กำหนดให้มี ความ กว้างของขั้นบันไดไม่น้อยกว่า 7 เมตร หน้า Bench มีความลาดเอียงประมาณ 75 -80 องศา และรักษาให้มีความลาดเอียงทั้งหมด ของหน้าเหมือง (Overall Slope) ไม่เกิน 45 องศา เพื่อป้องกันมิให้เกิดการพังถล่ม หรือการวางร่วนหล่นของดินและเศษหิน (รูป 2-19,2-20)

1.2)คุณภาพอากาศ (1)บริเวณพื้นที่โครงการ 1.กำหนดให้การระเบิดหินต้องเจาะรูใส่วัตถุ ระเบิดให้เอียงจากแนวตั้งไม่เกิน 10-15 องศา และมีรูเจาะแบบสลับฟันปลา ซึ่งเป็นวิธีเจาะรู ระเบิดที่สามารถลดปริมาณฝุ่นจากการระเบิดได้	-การระเบิดหินได้เจาะรูใส่วัตถุระเบิดให้เอียงจาก แนวตั้งไม่เกิน 10-15 องศา และมีรูเจาะแบบสลับ ฟันปลา (รูป 2-19,2-20)

4.ให้ออกแบบการทำเหมืองให้มีบ่อรองรับ น้ำ(Sump)ขึ้นภายในบริเวณส่วนลึกของ พื้นที่ทำเหมือง เพื่อบรรจุน้ำและกักเก็บ น้ำฝนไหลบ่าจากพื้นที่ทำเหมืองในแต่ละ ช่วง ก่อนสูบน้ำใส่ไปใช้ประโยชน์ทั้งใน และนอกพื้นที่โครงการ เช่น ฉีดพรม น้ำหน้าเหมือง เส้นทางขนส่งแร่ เป็นต้น โดยจะต้องพักน้ำในบ่อให้ตกตะกอนเป็นน้ำใสก่อน นำไปใช้ประโยชน์ต่อไป	-ออกแบบการทำเหมืองให้มีบ่อรองรับ น้ำ(Sump)ขึ้นภายในบริเวณส่วนลึกของพื้นที่ทำ เหมือง เพื่อบรรจุน้ำและกักเก็บน้ำฝนไหลบ่าจาก พื้นที่ทำเหมืองในแต่ละช่วง ก่อนสูบน้ำใส่ไปใช้ ประโยชน์ทั้งในและนอกพื้นที่โครงการ (รูป 2-19)

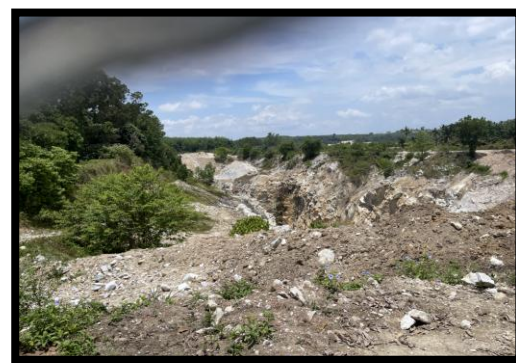
รูปที่ 2-20 ภาพมุมกว้าง

มาตรการป้องกันและแก้ไข ผลกระทบสิ่งแวดล้อมที่กำหนด	รายละเอียดของการปฏิบัติ	เหตุผลที่ไม่ปฏิบัติ/ปฏิบัติไม่ครบ/ เปลี่ยนแปลงการปฏิบัติและ ข้อเสนอแนะ
1.7) ปฏิบัติวิทยาการเกิดดินถล่มและหลุมยุบ 1.ให้ดำเนินการตามแผนผังการทำเหมืองที่ได้ ออกแบบไว้ โดยมีการกำหนดตำแหน่งและ ขอบเขตที่จะใช้เป็นพื้นที่ทำเหมืองไว้ให้ ชัดเจน และพยายามรักษาสภาพพื้นที่เดิมไว้ ให้มากที่สุด หรือเปลี่ยนแปลงให้น้อยที่สุด เท่าที่จำเป็น	-ดำเนินการตามแผนผังการทำเหมืองที่ ได้ ออกแบบไว้ โดยมีการกำหนด ตำแหน่งและขอบเขตที่จะใช้เป็นพื้นที่ ทำเหมืองไว้ให้ชัดเจน และพยายาม รักษาสภาพพื้นที่เดิมไว้ให้มากที่สุด (รูป 2-20)

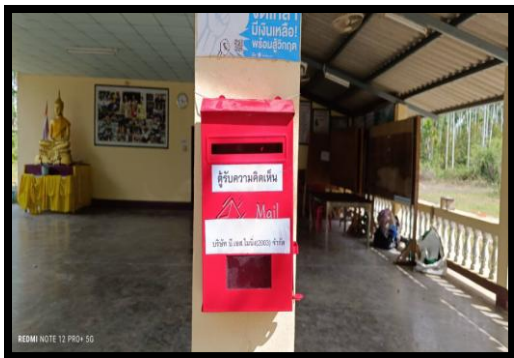
รูปที่ 2-23 ตู้รับความคิดเห็น

มาตรการป้องกันและแก้ไข ผลกระทบสิ่งแวดล้อมที่กำหนด	รายละเอียดของการปฏิบัติ	เหตุผลที่ไม่ปฏิบัติ/ปฏิบัติไม่ครบ/ เปลี่ยนแปลงการปฏิบัติและ ข้อเสนอแนะ
1. ให้มีจุดรับเรื่องราวร้องทุกข์ความเดือดร้อนของ ประชาชนที่เกิดจาก กิจกรรมการทำเหมืองแร่ และ กิจกรรมที่เกี่ยวข้อง ในกรณีที่มีผู้ร้องเรียน ผู้ถือประทาน บัตรจะต้องดำเนินการแก้ไข และให้ความช่วยเหลือด้วย ความเป็นธรรม	-มีจุดรับเรื่องราวร้องทุกข์ความ เดือดร้อนของประชาชนที่เกิดจาก กิจกรรมการทำเหมืองแร่ และกิจกรรม ที่เกี่ยวข้อง (รูปที่ 2-23)

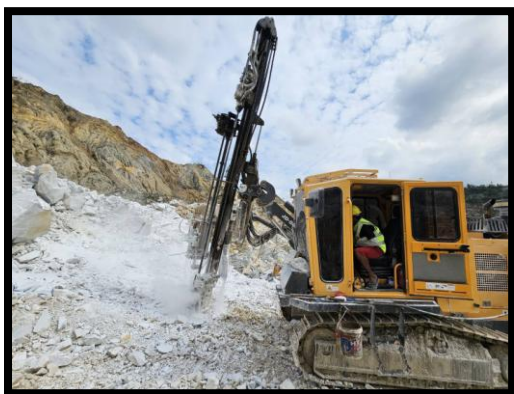
รูปที่ 2-25 รถเจาะมีหัวดักฝุ่น

2.การเจาะรูระเบิดจะต้องติดตั้งเครื่องมอดฝุ่นที่ บริเวณหัวเจาะ พร้อมทั้งมีถังพักฝุ่นเพื่อป้องกัน การฟุ้งกระจายของฝุ่นละอองในบรรยากาศ	-การเจาะรูระเบิดได้ติดตั้งเครื่องมอดฝุ่นที่ บริเวณหัวเจาะ พร้อมทั้งมีถังพักฝุ่นเพื่อป้องกัน การฟุ้งกระจายของฝุ่นละอองในบรรยากาศ(รูปที่ 2-25)

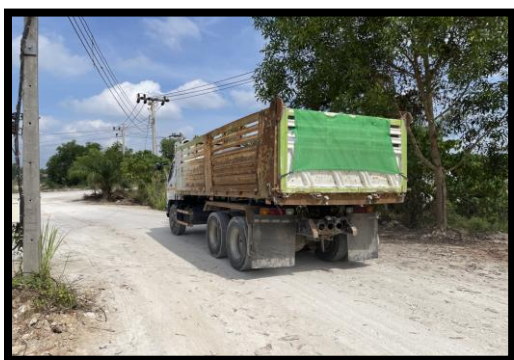
รูปที่ 2-27 รถบรรทุกคลุมผ้าใบ

4.ล้างทำความสะอาดรถบรรทุกอย่างสม่ำเสมอ เพื่อป้องกันการฟุ้งกระจายของฝุ่นที่ติดมากับรถ	-ล้างทำความสะอาดรถบรรทุกอย่างสม่ำเสมอ	
5.การขนส่งแร่ออกสู่เส้นทางสาธารณะทุกครั้ง จะต้องใช้ผ้าคลุมรถบรรทุกเพื่อป้องกันการฟุ้ง กระจายของฝุ่นแร่	-การขนส่งแร่ออกสู่เส้นทางสาธารณะทุกครั้ง ใช้ผ้า คลุมรถบรรทุกเพื่อป้องกันการฟุ้งกระจายของฝุ่น แร่ (รูปที่ 2-27)

มาตรการป้องกันและแก้ไข ผลกระทบสิ่งแวดล้อมที่กำหนด	รายละเอียดของการปฏิบัติ	เหตุผลที่ไม่ปฏิบัติ/ปฏิบัติไม่ครบ/ เปลี่ยนแปลงการปฏิบัติและ ข้อเสนอแนะ
1.5)การขนส่งวัตถุระเบิด 1.กำหนดให้ยานพาหนะที่ใช้ในการขนส่ง วัตถุระเบิดต้องมีสภาพดี ก่อนออกรถ ต้องตรวจสอบรถที่บรรทุกระเบิดทุกคันว่าจะต้อง ผ่านการตรวจสอบว่าบรรทุกวัตถุ ระเบิดเรียบร้อย และปลอดภัยหรือไม่ และ อยู่ใน สภาพเรียบร้อยพร้อมที่จะออก เดินทางหรือไม่	-กำหนดให้ยานพาหนะที่ใช้ในการขนส่ง วัตถุระเบิดต้องมีสภาพดี ก่อนออกรถต้อง ตรวจสอบรถที่บรรทุกระเบิดทุกคันว่าผ่าน การตรวจสอบว่าบรรทุกวัตถุ ระเบิด เรียบร้อย และปลอดภัย(รูป 2-27)

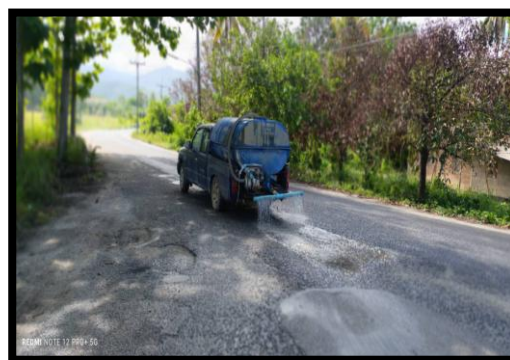
รูปที่ 2-28 รถขนส่งน้ำ

4.กำหนดให้มีการฉีดพรมน้ำบริเวณหน้าเหมือง และเส้นทางลำเลียงแร่ภายในพื้นที่โครงการ อย่างน้อยวันละ 2-3 ครั้ง	-การฉีดพรมน้ำบริเวณหน้าเหมือง และเส้นทาง ลำเลียงแร่ภายในพื้นที่โครงการอย่างน้อยวันละ 2- 3 ครั้ง (รูปที่ 2-28)

3.ให้ฉีดพรมน้ำบนเส้นทางขนส่งแร่ที่เป็นถนน บดอัดแน่นเป็นประจำ ประมาณวันละ 2-3 ครั้ง หรือ ตามที่จำเป็น	-ฉีดพรมน้ำบนเส้นทางขนส่งแร่ที่เป็นถนน บดอัดแน่นเป็นประจำ ประมาณวันละ 2-3 ครั้ง หรือตามที่จำเป็น (รูปที่ 2-28)

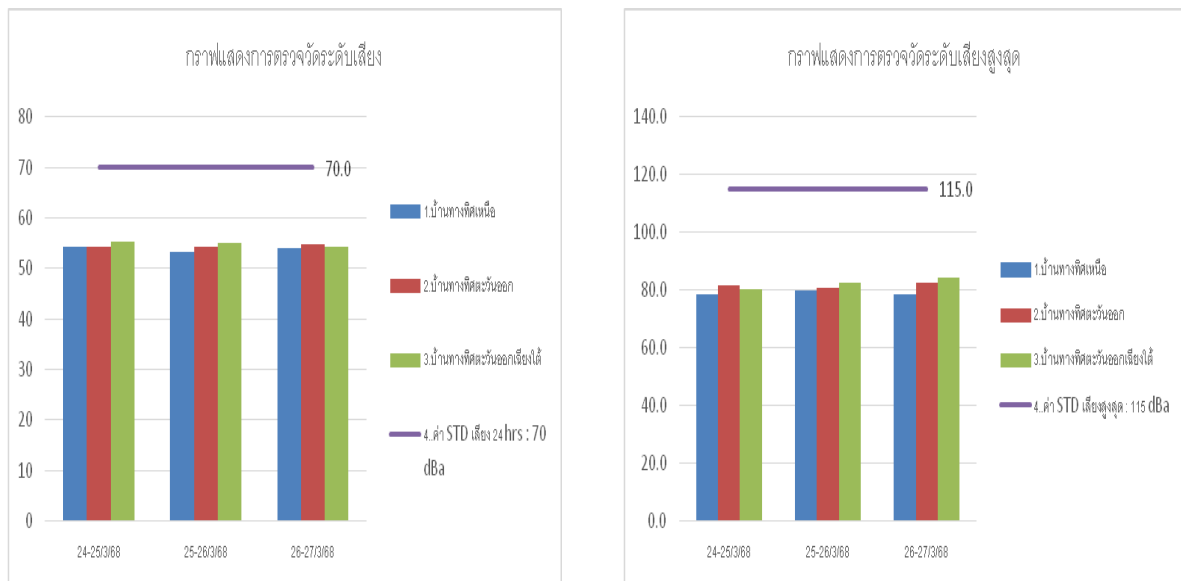
รูปที่ 2-32 กราฟแสดงการตรวจวัดระดับเสียงเดือนมีนาคม 2568

**บริเวณบ้านหลังที่ใกล้ที่สุดทางทิศตะวันตกเฉียงใต้ :** ผลตรวจวัดระดับเสียงเฉลี่ย 1 ชั่วโมง (Leq. 1 hr.) พบว่ามีค่าอยู่ในช่วง 46.9-57.4 dBA โดยมีค่าระดับเสียงเฉลี่ย 24 ชั่วโมง (Leq. 24 hrs.) เท่ากับ 54.2, 54.3 และ 54.7 dBA

จากผลการตรวจวัดระดับเสียง สรุปได้ว่า ระดับเสียงในบริเวณนี้ยังมีคุณภาพอยู่ในเกณฑ์มาตรฐานระดับเสียงมีค่าอยู่ในเกณฑ์มาตรฐานระดับเสียงโดยทั่วไป ฉบับที่ 15 (พ.ศ. 2540) เรื่องกำหนดมาตรฐานระดับเสียงโดยทั่วไป ประกาศในราชกิจจานุเบกษา เล่ม 114 ตอนที่ 27 ง วันที่ 3 เมษายน 2540 ที่กำหนดให้ค่าระดับเสียงเฉลี่ย 24 ชั่วโมง ไม่เกิน 70 เดซิเบล เอ และเสียงสูงสุดไม่เกิน 115 เดซิเบล เอ
