การปฏิบัติตามมาตรการป้องกัน และแก้ไขผลกระทบสิ่งแวดล้อม

2.1 ผลการปฏิบัติตามมาตรการป้องกันและแก้ไขผลกระทบสิ่งแวดล้อม

การปฏิบัติตามมาตรการป้องกันและแก้ไขผลกระทบสิ่งแวดล้อม โครงการเหมืองแร่ดินอุตสาหกรรมชนิดดินซีเมนต์คำขอประทานบัตรที่ 2/2551 ของบริษัท ชลประทานซีเมนต์ จำกัด (มหาชน)/โรงงานตาคลี

ตารางที่ 2.2-1 ผลการปฏิบัติตามมาตรการป้องกัน และแก้ไขผลกระทบสิ่งแวดล้อม (ระยะดำเนินการ)

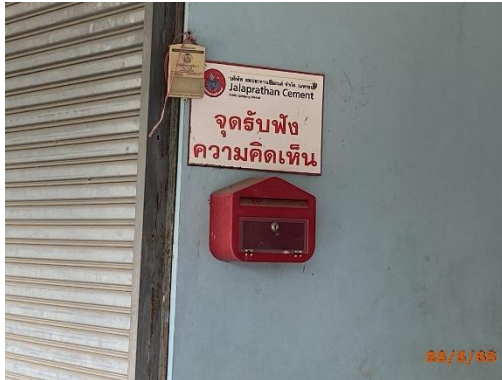
รูปที่ 1 กล่องรับฟังความคิดเห็น

มาตรการป้องกันและแก้ไขผลกระทบสิ่งแวดล้อม	สถานที่ดำเนินการ	ผลการปฏิบัติตามมาตรการฯ	ปัญหา อุปสรรค ที่ไม่สามารถ ปฏิบัติตามมาตรการ และแนวทางแก้ไข	หลักฐานและ เอกสารอ้างอิง
ระยะดำเนินการทำเหมืองและสิ้นสุดการทำเหมือง 1. ให้มีจุดรับเรื่องร้องทุกข์ความเดือดร้อนของประชาชนที่เกิดจากกิจกรรมการทำเหมืองแร่ และกิจกรรมที่เกี่ยวข้องในกรณีที่มีผู้ร้องเรียน ผู้ถือประทานบัตรจะต้องดำเนินการแก้ไข และให้ความช่วยเหลือด้วยความเป็นธรรม	- ด้านหน้าโครงการและ ที่ทำการผู้ใหญ่บ้าน หมู่ 10 บ้านหนองไม้ เสีย	- โครงการจัดให้มีเจ้าหน้าที่รับเรื่องร้องเรียน กรณีที่มีเรื่องร้องเรียนทางโครงการจะส่งเจ้าหน้าที่ลงไปตรวจสอบและ แก้ไขปัญหาทันที นอกจากนี้ยังจัดให้มีกล่องรับฟังความคิดเห็นเพื่อรับความคิดเห็นตลอดจนข้อร้องเรียนจาก ชุมชน บริเวณหมู่ 10 และหน้าโครงการโดยในระหว่าง เดือนมกราคม-มิถุนายน 2568 ไม่พบกรณีร้องเรียนต่อ การดำเนินงานของโครงการแต่อย่างใด	-	รูปที่ 1 กล่องรับ ฟังความคิดเห็น

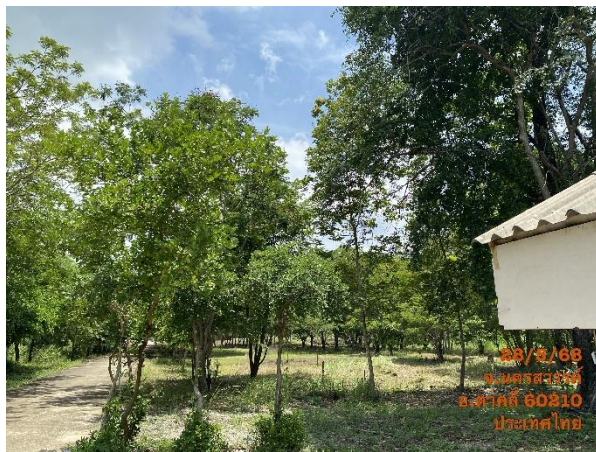
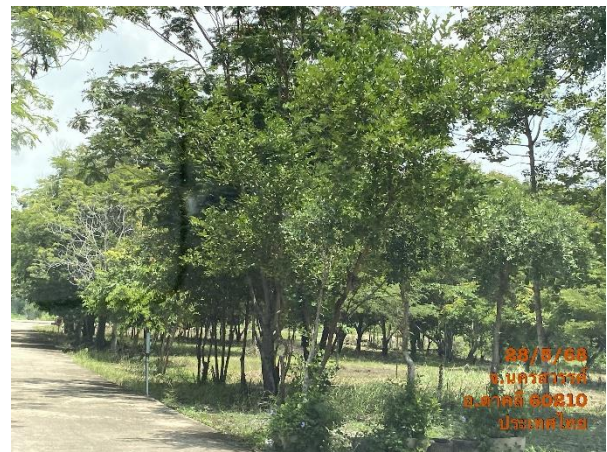
- บริเวณที่ไม่เกี่ยวข้องกับการทำเหมืองหรือกิจกรรมต่างๆ ของโครงการต้องรักษา ให้คงสภาพเดิมให้มากที่สุด ทั้งนี้เพื่อช่วยเป็นแนวป้องกันผลกระทบ (Buffer Zone) อีกทางหนึ่ง	- บริเวณพื้นที่โครงการ	- บริเวณที่ไม่เกี่ยวข้องกับการทำเหมืองทางโครงการได้ทำการรักษาไว้ให้คงสภาพเดิมและได้ทำเป็นแนวป้องกันผลกระทบ (Buffer Zone) ตามมาตรการกำหนด	-	รูปที่ 2 พื้นที่สีเขียวและ Buffer Zone

- ภายหลังสิ้นสุดการทำเหมืองในปีที่ 25 โครงการต้องดำเนินการฟื้นฟูสภาพภูมิประเทศในบริเวณโครงการและปรับปรุงพื้นที่ของโครงการไม่ให้ส่งผลกระทบต่อสภาพแวดล้อมบริเวณพื้นที่ข้างเคียง เพื่อให้พื้นที่ที่มีการฟื้นฟูกลมกลืนกับสภาพแวดล้อมใกล้เคียง และเกิดประโยชน์สูงสุดในอนาคตต่อไป	- บริเวณพื้นที่โครงการ	- โครงการจัดให้มีแผนฟื้นฟูและปรับปรุงเหมืองแล้ว สิ้นสุดการทำเหมืองในปีที่ 25 ทั้งนี้โครงการเริ่มเปิดดำเนินการเมื่อเดือนธันวาคม 2557 จนถึงปัจจุบัน ซึ่งยังไม่สิ้นสุดการทำเหมือง อย่างไรก็ตามโครงการจัดให้มีการปลูกไม้ยืนต้นให้พื้นที่ที่มีความกลมกลืนกับสภาพแวดล้อมพร้อมกับการดำเนินการทำเหมืองของโครงการ	-	ภาคผนวก 1ข การปรับปรุงฟื้นฟูพื้นที่ โครงการ รูปที่ 2 พื้นที่สีเขียว และ Buffer Zone

- ให้ปลูกต้นไม้บริเวณคันทำนบดิน และพื้นที่โครงการ พร้อมทั้งดูแลรักษาให้เจริญงอกงามอยู่เสมอ ถ้ามีต้น ใดตายให้ทำการปลูกซ่อมแซมทันที เพื่อเป็นแนว ป้องกันลม และลดการฟุ้งกระจายของฝุ่นละอองออก สู่ภายนอกพื้นที่โครงการ	- บริเวณพื้นที่โครงการ	- โครงการจัดให้มีคันทำนบดิน และทำการปลูกต้นไม้บริเวณคัน ทำนบดิน หากพบว่าต้นไม้ที่ทำการปลูกตายจะทำการปลูก ใหม่และซ่อมแซมทันที โครงการอยู่ระหว่างดำเนินการ ปรับปรุงและทำการปลูกต้นไม้บริเวณทำนบดิน ปัจจุบัน โครงการได้หยุดการทำเหมืองแร่ดินไว้ชั่วคราว และได้ส่ง หนังสือแจ้งไปยังกระทรวงอุตสาหกรรมจังหวัดเรียบร้อยแล้ว จึงทำให้ไม่มีการฟุ้งกระจายของฝุ่นละอองออกสู่ภายนอกพื้นที่ โครงการ	-	ภาคผนวก 4ข หนังสือขออนุญาต หยุดการทำเหมือง ชั่วคราว รูปที่ 2 พื้นที่สีเขียว และ Buffer Zone รูปที่ 5 คันทำนบดิน

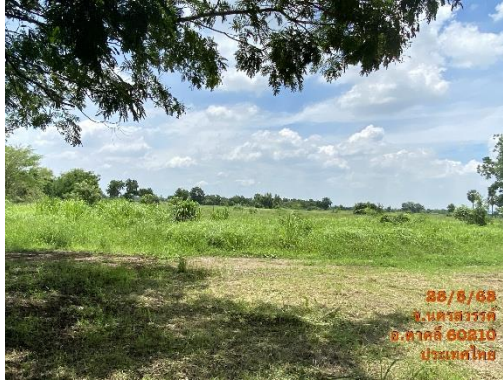
1. ทรัพยากรสิ่งแวดล้อมทางกายภาพ (ต่อ) 1.1 สภาพภูมิประเทศ (ต่อ) - ออกแบบพื้นที่หน้าเหมืองให้มีลักษณะขั้นบันได โดยกำหนดให้แต่ละขั้นสูง 2 เมตร ความกว้างขั้นบันไดรวม 6 เมตร โดยควบคุมความชันทั้งหมด (Overall Slope) ประมาณ 18 องศา พร้อมทั้งตรวจสอบเสถียรภาพของหน้าเหมืองให้อยู่ในสภาพที่ปลอดภัยจากการพังทลายในทางกลับกันถ้าหากตรวจสอบแล้วพบว่าเกิดการพังทลาย ทางโครงการจะต้องปรับปรุงให้อยู่ในสภาพที่ปลอดภัย ก่อนจะให้พนักงานเข้าไปปฏิบัติงานตามปกติได้	- บริเวณพื้นที่ทำเหมืองของโครงการ	- ปัจจุบันโครงการได้หยุดการทำเหมืองไว้ชั่วคราว และได้ส่งหนังสือแจ้งไปยังกระทรวงอุตสาหกรรมจังหวัดเรียบร้อยแล้ว ทั้งนี้โครงการดำเนินการทำเหมืองมาแล้ว 6 ปี สภาพเหมืองมีลักษณะเป็นขั้นบันได 1 ชั้น	-	ภาคผนวก 1ข การปรับปรุงพื้นที่ พื้นที่โครงการ ประจำปี 2567 ภาคผนวก 4ข หนังสือขออนุญาตหยุด การทำเหมืองชั่วคราว รูปที่ 4 สภาพหน้าเหมือง

- ออกแบบหน้าเหมืองให้มีลักษณะขั้นบันได โดยจะทำการ ปรับแต่งหน้าเหมืองแต่ละชั้นให้มีความสูง 2 เมตร และความกว้างรวม 6 เมตร โดยมีความลาดชันทั้งหมด (Overall Slope) ประมาณ 18 องศา ตามลักษณะที่ กำหนดไว้ในแผนผังฯ เพื่อป้องกันการพังทลายของหน้า เหมืองที่ไม่มีกิจกรรมต่อไป	- บริเวณพื้นที่โครงการ	- โครงการดำเนินการทำเหมืองตามแผนผังการทำเหมืองของ โครงการ โดยมีการออกแบบพื้นที่หน้าเหมืองให้มีลักษณะ ขั้นบันได ซึ่งโครงการดำเนินการทำเหมืองมาแล้ว 5 ปี สภาพ หน้าเหมืองมีลักษณะเป็นขั้นบันได 1 ชั้น	-	รูปที่ 4 สภาพ หน้าเหมือง

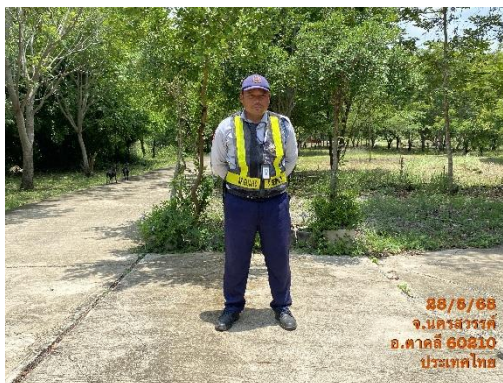
- ในการขนส่งแร่ออกนอกพื้นที่โครงการทุกครั้ง จะต้องใช้ผ้าใบคลุมท้ายรถบรรทุกอย่างมิดชิด เพื่อป้องกันการตกหล่นของเศษแร่และการฟุ้งกระจายของฝุ่น	- รถขนส่งแร่	- ปัจจุบันโครงการได้หยุดการทำเหมืองแร่ดินไว้ชั่วคราว ไม่มีกิจกรรมการขนส่งแร่ และได้ส่งหนังสือแจ้งไปยังกระทรวงอุตสาหกรรมจังหวัดเรียบร้อยแล้ว อย่างไรก็ตามหากมีกิจกรรมการขนส่งโครงการจะกำหนดให้รถบรรทุกขนส่งแร่ต้องทำการปิดคลุมกระบะ เพื่อป้องกันการตกหล่นของเศษแร่และการฟุ้งกระจายของฝุ่น โดยมีเจ้าหน้าที่รักษาความปลอดภัยคอยตรวจสอบความเรียบร้อยก่อนออกนอกโครงการ	-	ภาคผนวก 4ข หนังสือขออนุญาต หยุดการทำเหมือง ชั่วคราว รูปที่ 6 เจ้าหน้าที่รักษาความปลอดภัย

- ให้ชี้แจงพนักงานมิให้กระทำการอย่างหนึ่งอย่างใดที่จะ เป็นการรบกวนพื้นที่ที่ไม่มีส่วนเกี่ยวข้องกับโครงการใน บริเวณพื้นที่ใกล้เคียง	- บริเวณพื้นที่โครงการ และชุมชนใกล้เคียง พื้นที่โครงการ	- ปัจจุบันโครงการได้หยุดการทำเหมืองแร่ดินไว้ชั่วคราว ไม่มีกิจกรรมทำเหมืองแร่ แต่ได้จัดให้มีเจ้าหน้าที่รักษาความ ปลอดภัยในการควบคุมดูแลประจำพื้นที่โครงการ และได้ส่ง หนังสือแจ้งไปยังกระทรวงอุตสาหกรรมจังหวัดเรียบร้อยแล้ว ซึ่งได้ดำเนินการชี้แจงและอบรมพนักงานในการทำเหมืองไม่ให้ มีการรบกวนพื้นที่ที่ไม่มีส่วนเกี่ยวข้องกับโครงการในบริเวณ พื้นที่ใกล้เคียงโดยเด็ดขาด	-	ภาคผนวก 4ข หนังสือขออนุญาต หยุดการทำเหมือง ชั่วคราว ภาคผนวก 8ข การอบรมพนักงาน ทำเหมือง รูปที่ 6 เจ้าหน้าที่ รักษาความปลอดภัย

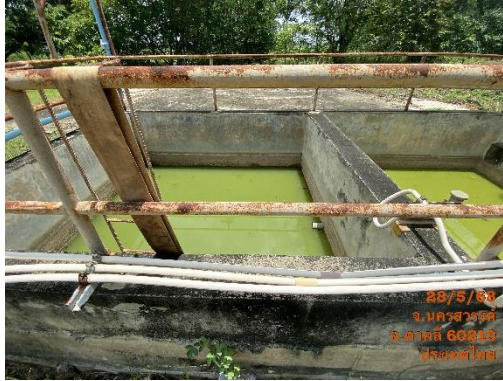
รูปที่ 11 บ่อรวบรวมน้ำ (Sump)

1. ทรัพยากรสิ่งแวดล้อมทางกายภาพ (ต่อ) 1.4 อุทกวิทยาและคุณภาพน้ำ (ต่อ) - ให้ออกแบบพื้นที่ต่ำสุดของหน้าเหมืองเป็นบ่อรวบรวม น้ำ (Sump) เพื่อรองรับและกักเก็บน้ำจากบริเวณพื้นที่ ทำเหมืองจนตกตะกอนเป็นน้ำใสก่อนนำไปใช้ประโยชน์ ในด้านอื่นๆ โดยไม่มีการปล่อยน้ำออกสู่ภายนอก	- บริเวณพื้นที่โครงการ	- โครงการได้ออกแบบพื้นที่ต่ำสุดของหน้าเหมืองเป็นบ่อ รวบรวมน้ำ (Sump) เพื่อรองรับน้ำและตกตะกอนจากบริเวณ พื้นที่ทำเหมืองตามมาตรการกำหนด	-	รูปที่ 11 บ่อรวบรวม น้ำ (Sump)

- หากพบว่าปริมาณตะกอนในบ่อตกตะกอนมากกว่า 50 เปอร์เซ็นต์ โดยปริมาตรของบ่อ จะต้องรีบทำการ ขุดลอกตะกอนดินนำไปเก็บกองยังที่เก็บกองเปลือกดิน เศษหิน และนำไปใช้ประโยชน์ต่อไป	- บริเวณพื้นที่บ่อดัก ตะกอนของโครงการ	- ปัจจุบันโครงการได้หยุดการทำเหมืองแร่ดินไว้ชั่วคราว และได้ ส่งหนังสือแจ้งไปยังกระทรวงอุตสาหกรรมจังหวัดเรียบร้อยแล้ว ทั้งนี้โครงการจัดให้มีเจ้าหน้าที่ตรวจสอบปริมาณตะกอนใน บ่อดักตะกอนอย่างสม่ำเสมอ	-	ภาคผนวก 4ข หนังสือขออนุญาต หยุดการทำเหมือง ชั่วคราว รูปที่ 11 บ่อรวบรวม น้ำ (Sump)
