## บทที่ 2

# ผลการปฏิบัติตามมาตรการป้องกันและแก้ไขผลกระทบสิ่งแวดล้อม และมาตรการติดตามตรวจสอบผลกระทบสิ่งแวดล้อม

**ตารางที่ 2-1 ผลการตรวจสอบการปฏิบัติตามมาตรการและเงื่อนไขด้านสิ่งแวดล้อม**  
**ประทานบัตรที่ 32235/16360 โครงการเหมืองหินแร่ปซัม ของบริษัท เอ็นบีไอ ซัพพลาย จำกัด**  
**ร่วมแผนผังโครงการเดียวกันกับประทานบัตรที่ 32304/16411 โครงการทำเหมืองหินแร่ปซัมและเอนไไฮโดรต์**  
**ของบริษัทเหมืองแร่บุญญวัชร จำกัด ที่ ตำบลทุ่งทอง อำเภอนองบัว จังหวัดนครสวรรค์**

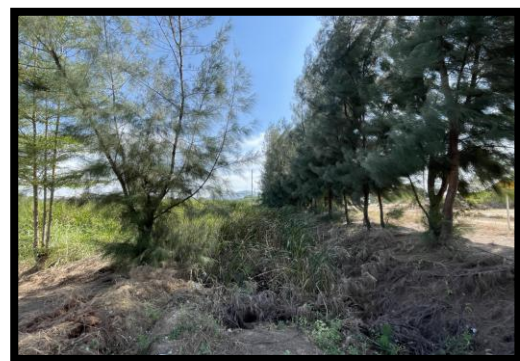
รูปที่ 2-16 แนวต้นไม้

4.6 ให้นำน้ำในบ่อดักตะกอนไปใช้ประโยชน์แบบหมุนเวียนในกิจกรรมการทำเหมืองแร่ เช่น การฉีดพรมเส้นทางขนส่งแร่ การรดน้ำต้นไม้ในการฟื้นฟูพื้นที่จากการทำเหมือง	-นำน้ำในบ่อดักตะกอนไปใช้ประโยชน์แบบหมุนเวียนในกิจกรรมการทำเหมืองแร่ โดยการฉีดพรมเส้นทางขนส่งแร่ การรดน้ำต้นไม้ในการฟื้นฟูพื้นที่จากการทำเหมือง (รูปที่2-16)

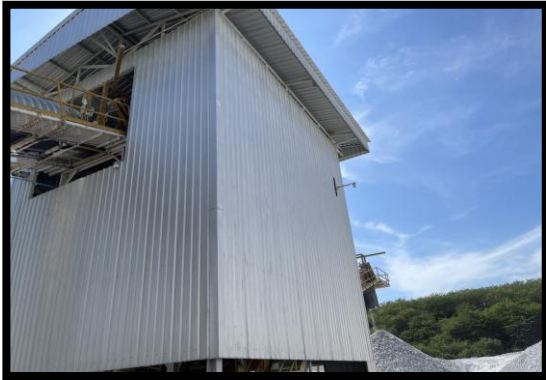
รูปที่ 2-17 โรงแต่งแร่ระบบปิด

2.7 โรงแต่งแร่ของโครงการรวมถึงยังรับแร่จะต้องมี การบำรุงรักษาระบบป้องกันและกำจัดฝุ่นให้มี ประสิทธิภาพที่ดียิ่งขึ้น พร้อมทั้งปิดคลุมอุปกรณ์ที่ กำเนิดฝุ่นและติดตั้งระบบสเปรย์ที่จุดกำเนิดฝุ่นต่างๆ ให้เป็นไปตามประกาศกรมอุตสาหกรรมพื้นฐานและ การเหมืองแร่ เรื่อง ให้โรงโม่บดหรือย่อยหินมีระบบ ป้องกันผลกระทบสิ่งแวดล้อม	-โรงแต่งแร่ของโครงการรวมถึงยังรับแร่มี การบำรุงรักษาระบบป้องกันและกำจัดฝุ่น ให้มีประสิทธิภาพที่ดียิ่งขึ้น พร้อมทั้งปิด คลุมอุปกรณ์ที่กำเนิดฝุ่นและติดตั้งระบบ สเปรย์ที่จุดกำเนิดฝุ่น (รูปที่2-17)

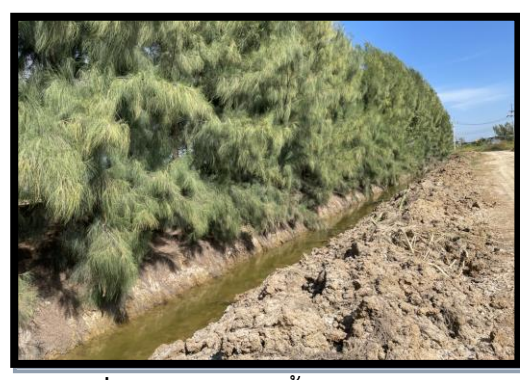
รูปที่ 2-18 คูระบายน้ำ

4.2 ขุดลอกตะกอนดินในบ่อดักตะกอนและระบาย น้ำของโครงการเป็นประจำ หรือหากพบว่าตะกอนมี ปริมาณ 1/3 ของบ่อ พร้อมทั้งดูแลรักษาคุรระบายน้ำ ให้อยู่ในสภาพดีเสมอ	-ขุดลอกตะกอนดินในบ่อดักตะกอนและระบาย น้ำของโครงการเป็นประจำ (รูปที่2-18)

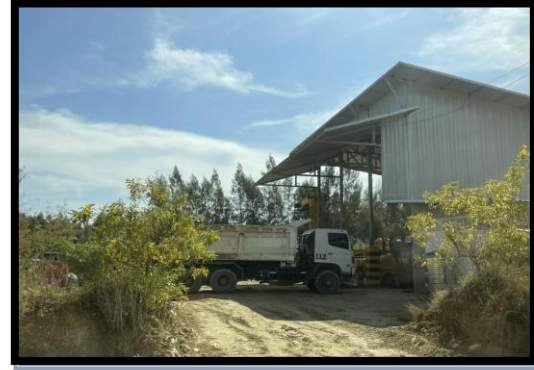
รูปที่ 2-22 โรงซ่อมบำรุง

2.2 ยานพาหนะ เครื่องจักรอุปกรณ์ ที่ก่อให้เกิดไอ เสียหรือฝุ่นละอองจำเป็นต้องได้รับการตรวจสอบ สภาพเครื่องยนต์อย่างสม่ำเสมอตามชนิดของ ยานพาหนะและเครื่องจักรกล	-มีการตรวจสอบยานพาหนะ เครื่องจักรและ อุปกรณ์ ที่ก่อให้เกิดไอเสียและฝุ่นละออง จำเป็นต้องได้รับการตรวจสอบสภาพ เครื่องยนต์อย่างสม่ำเสมอตามชนิดของ ยานพาหนะและ เครื่องจักรกล (รูปที่2-22)

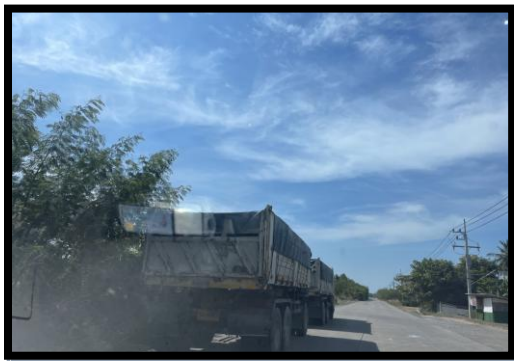
รูปที่ 2-23 รถบรรทุกคลุมผ้าใบ

2.5 กำหนดน้ำหนักบรรทุกและความเร็วรถบรรทุกแร่ ให้เป็นไปตามที่ทางราชการกำหนด โดยเฉพาะ เส้นทางภายในและเส้นทางภายนอกโครงการ ก่อน ออกสู่ทางหลวงหมายเลข 225 ให้ใช้ความเร็วไม่เกิน 30 กม./ชม. พร้อมทั้งจัดทำผ้าใบปิดคลุมแร่ให้มิดชิด ตลอดเวลาที่มีการขนส่งแร่	-กำหนดน้ำหนักบรรทุกและความเร็ว รถบรรทุกแร่ให้เป็นไปตามที่ทางราชการ กำหนด โดยเฉพาะเส้นทางภายในและ เส้นทางภายนอกโครงการ ก่อนออกสู่ทาง หลวงหมายเลข 225 ให้ใช้ความเร็วไม่เกิน 30 กม./ชม. พร้อมทั้งจัดทำผ้าใบปิดคลุม แร่ให้มิดชิดตลอดเวลาที่มีการขนส่งแร่ (รูป ที่2-23)

6.2 มีการบรรทุกแร่ทุกครั้งจะต้องทำการปิดคลุม ผ้าใบให้มิดชิด รวมทั้งจะต้องปิดฝากระบะข้างและ ท้ายของรถบรรทุกให้เรียบร้อย ทั้งนี้เพื่อป้องกัน การตกหล่นของแร่หรือการฟุ้งกระจายของฝุ่น ละออง	-การบรรทุกแร่ทุกครั้งจะต้องทำการปิด คลุมผ้าใบให้มิดชิด รวมทั้งจะต้องปิดฝา กระบะข้างและท้ายของรถบรรทุกให้ เรียบร้อย(รูปที่2-23)

6.3 รถบรรทุกแร่ของโครงการจะต้องติดป้ายชื่อ โครงการและหมายเลขโทรศัพท์ไว้ที่รถให้สามารถ มองเห็นได้อย่างชัดเจน เพื่อรับข้อร้องเรียนจากผู้ ใช้ถนนร่วมกับโครงการ	-รถบรรทุกแร่ของโครงการจะต้องติดป้าย ชื่อโครงการและหมายเลขโทรศัพท์ไว้ที่รถ ให้สามารถมองเห็นได้อย่างชัดเจน (รูปที่2- 23)

มาตรการป้องกันและแก้ไข ผลกระทบสิ่งแวดล้อมที่กำหนด	รายละเอียดของการปฏิบัติ	เหตุผลที่ไม่ปฏิบัติ/ปฏิบัติไม่ ครบ/ เปลี่ยนแปลงการปฏิบัติและ ข้อเสนอแนะ
6.6 ควบคุมน้ำหนักรถบรรทุก และความเร็วรถบรรทุกให้เป็นไปตามที่ทางราชการกำหนด โดยเฉพาะเส้นทางภายในโครงการและเส้นทางภายนอกโครงการก่อนออกสู่ทางหลวงหมายเลข 225 ให้ใช้ความเร็วไม่เกิน 30 กม./ชม. ทั้งนี้เพื่อรักษาสภาพถนนไม่ให้เกิดการชำรุดอีกทั้งกำชับพนักงานระดับระวางเป็นพิเศษเพื่อป้องกันการฟุ้งกระจายของฝุ่นละอองและอุบัติเหตุที่จะเกิดขึ้น	-กำหนดน้ำหนักรถบรรทุกและความเร็วรถบรรทุกให้เป็นไปตามที่ทางราชการกำหนดโดยเฉพาะเส้นทางภายในโครงการ และเส้นทางภายนอกโครงการก่อนออกสู่ทางหลวงหมายเลข 225 ให้ใช้ความเร็วไม่เกิน 30 กม./ชม. (รูปที่ 2-23)

6.7 ทำการตรวจเช็ครถบรรทุกแร่ เช่น ระบบห้ามล้อระบบไฟฟ้าการทำงานของเครื่องยนต์ ระบบเกียร์ และอื่นๆ ให้อยู่ในสภาพที่ใช้งานได้ดี และปลอดภัยอยู่เสมอ	-ทำการตรวจเช็ครถบรรทุกแร่ให้อยู่ในสภาพที่ใช้งานได้ดี และปลอดภัยอยู่เสมอ (รูปที่2-23)

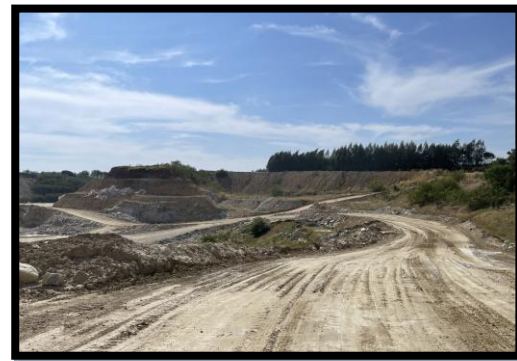
รูปที่ 2-24 หน้าเหมือง

1.2 เปิดหน้าเหมืองตามแผนผังโครงการกำหนด อย่างเคร่งครัด โดยเปิดทำเหมืองในลักษณะ ขั้นบันได กำหนดให้ชั้นบันไดสูงไม่เกิน 5 ม. และที่ ความกว้างของแต่ละชั้นไม่น้อยกว่า 5 ม. ความ ลาดชันรวมของหน้าเหมืองไม่เกิน 45 องศา (รูปที่1 ถึงรูปที่6)	-เปิดหน้าเหมืองตามแผนผังโครงการ กำหนดอย่างเคร่งครัด โดยเปิดทำเหมือง ในลักษณะขั้นบันได กำหนดให้ชั้นบันไดสูง ไม่เกิน 5 ม. และที่ความกว้างของแต่ละ ชั้นไม่น้อยกว่า 5 ม. ความลาดชันรวมของ หน้าเหมืองไม่เกิน 45 องศา(รูปที่2-24)

1.3 การขยายหน้าเหมืองให้กระทำในขอบเขตการ ผลิตแร่ในแต่ละช่วง เพื่อลดการเปลี่ยนแปลงสภาพ ภูมิประเทศอย่างรวดเร็ว	- ขยายหน้าเหมืองให้กระทำในขอบเขต การผลิตแร่ในแต่ละช่วง เพื่อลดการ เปลี่ยนแปลงสภาพภูมิประเทศอย่าง รวดเร็ว(รูปที่2-24)

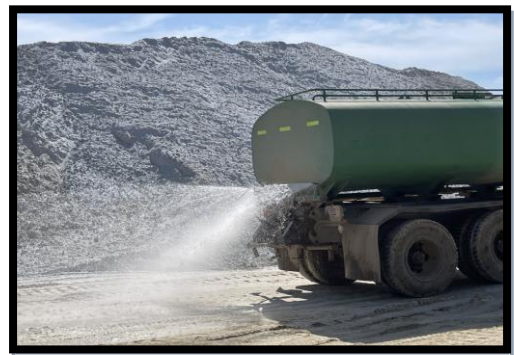
รูปที่ 2-25 รถขนส่งน้ำ

2.3 จัดให้มีรถบรรทุกน้ำ เพื่อใช้ฉีดพรมเส้นทาง ขนส่งแร่ในพื้นที่โครงการ บริเวณโรงโม่หิน และ เส้นทางขนส่งในช่วงที่เป็นถนนบดอัดจากโรงโม่หิน สู่พื้นที่ภายนอก อย่างน้อยวันละ 3-4 ครั้ง หรือ ตามความเหมาะสมกับสภาพภูมิอากาศ โดยให้ผิว ถนนมีความเปียกชื้นตลอดเวลา พร้อมทั้งให้ดูแล เก็บกวาดฝุ่น และปรับปรุงสภาพเส้นทางขนส่งแร่ และเส้นทางสาธารณะที่ใช้ในการขนส่งแร่ให้มี สภาพใช้งานได้ดีและปลอดภัยอยู่เสมอ	- มีรถบรรทุกน้ำ เพื่อใช้ฉีดพรมเส้นทางขนส่ง แร่ในพื้นที่โครงการ บริเวณโรงโม่หิน และ เส้นทางขนส่งในช่วงที่เป็นถนนบดอัดจากโรงโม่ หินสู่พื้นที่ภายนอก วันละ 3-4 ครั้ง (รูปที่2-25)

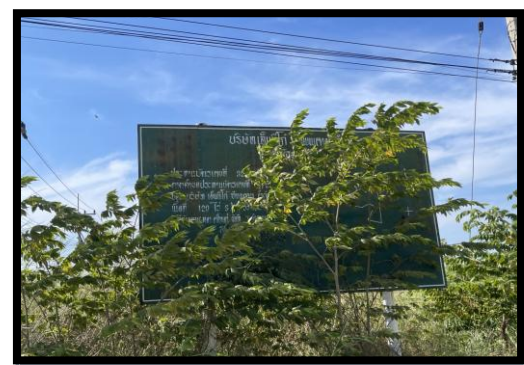
รูปที่ 2-26 ป้ายประทานบัตร

มาตรการป้องกันและแก้ไข ผลกระทบสิ่งแวดล้อมที่กำหนด	รายละเอียดของการปฏิบัติ	เหตุผลที่ไม่ปฏิบัติ/ปฏิบัติไม่ครบ/ เปลี่ยนแปลงการปฏิบัติและ ข้อเสนอแนะ
1.5 ให้จัดทำป้ายสัญลักษณ์แสดงขอบเขตพื้นที่ โครงการและขอบเขตการทำเหมืองบริเวณ โครงการเพื่อให้ง่ายต่อการตรวจสอบพื้นที่และ ปฏิบัติงานบริเวณโครงการโดยบริเวณแนวกั้นเขต พื้นที่ไม่ทำเหมืองให้จัดทำเสาคอนกรีตเหล็ก หรือ วัสดุตามความเหมาะสม	-จัดทำป้ายสัญลักษณ์แสดงขอบเขตพื้นที่ โครงการและขอบเขตการทำเหมืองบริเวณ โครงการเพื่อให้ง่ายต่อการตรวจสอบพื้นที่และ ปฏิบัติงานบริเวณโครงการโดยบริเวณแนวกั้น เขตพื้นที่ไม่ทำเหมืองให้จัดทำเสาคอนกรีต เหล็ก (รูปที่2-26)

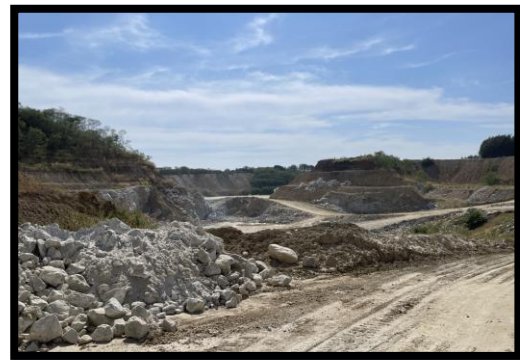
รูปที่ 2-34 ค้นทำนบดิน

4.4 ให้จัดสร้างคันทำนบดินและระบายน้ำ โดยรอบ พื้นที่โครงการ โดยขนาดคันทำนบดินด้านล่างกว้าง 4 เมตร สูง 1 เมตร สันคันด้านบนกว้าง 1 เมตร และคู ระบายน้ำความกว้างท้องร่อง 1.5 เมตร ลึก 1 เมตร พร้อมทั้งปลูกต้นไม้จำนวน 3 แถว คือ บริเวณบนสัน คันทำนบ จำนวน 1 แถว ให้เลือกกล้าไม้ให้มีขนาดสูง กว่า 1 เมตร และบริเวณด้านล่างคันทำนบทั้ง 2 ด้าน	-ให้จัดสร้างคันทำนบดินและระบายน้ำ โดยรอบ พื้นที่โครงการ (รูปที่2-34)

4.5 ดูแลรักษาค้นทำนบดินทางด้านทิศเหนือ ทิศตะวันตก และทิศใต้ บริเวณแนวเขตโครงการ และตรวจสอบความมั่นคงแข็งแรงของคันทำนบของโครงการอย่างสม่ำเสมอ โดยเฉพาะคันทำนบดินทางทิศเหนือของโครงการที่ติดกับแนวเส้นทางสาธารณะประโยชน์เพื่อป้องกันมิให้น้ำไหลออกนอกโครงการ	-ดูแลรักษาค้นทำนบดินทางด้านทิศเหนือ ทิศตะวันตกและทิศใต้ บริเวณแนวเขตโครงการ(รูปที่2-34)

5.3 ปลูกพืชคลุมดินและไม้ยืนต้นโตเร็วบนแนว คันทำนบดินของโครงการเพื่อป้องกัน ผลกระทบด้านการชะล้างพังทลาย	-ปลูกพืชคลุมดินและต้นสนบนแนวคัน ทำนบดินของโครงการ (รูปที่2-34)	
<b>(6) คมนาคม</b> 6.1 หลีกเลี่ยงการขนส่งแร่ออกจากโครงการใน ช่วงเวลาที่ประชาชนใช้ถนนหนาแน่น ได้แก่ เวลา 07.00-08.00 น.และ 16.30-17.30 น. เนื่องจาก เป็นเวลาที่ประชาชนไป-กลับ จากที่ทำงาน หรือ นักเรียนไป-กลับจากโรงเรียน	-หลีกเลี่ยงการขนส่งแร่ออกจากโครงการ ในช่วงเวลาที่มีประชาชนใช้ถนนหนาแน่น ได้แก่ เวลา 07.00-08.00 น.และ 16.30- 17.30 น.

4.3 ตะกอนที่ขุดลอกให้นำไปปรับปรุงคันทำนบ หรือ นำไปฟื้นฟูพื้นที่ผ่านการทำเหมืองเพื่อทำการปลูก ต้นไม้ต่อไป	-ตะกอนที่ขุดลอกให้นำไปปรับปรุงคันทำนบ (รูป ที่2-34)
