## บทที่ 2

### ผลการปฏิบัติตามมาตรการป้องกันและแก้ไขผลกระทบสิ่งแวดล้อม และมาตรการติดตามตรวจสอบผลกระทบสิ่งแวดล้อม

**ประทานบัตรที่ 33121/16128 ของบริษัท ยูนิโสม จำกัด**

**(ประเภทเหมืองแร่ : เหมืองแร่บิซซิมและแอนไฮโดรต์)**

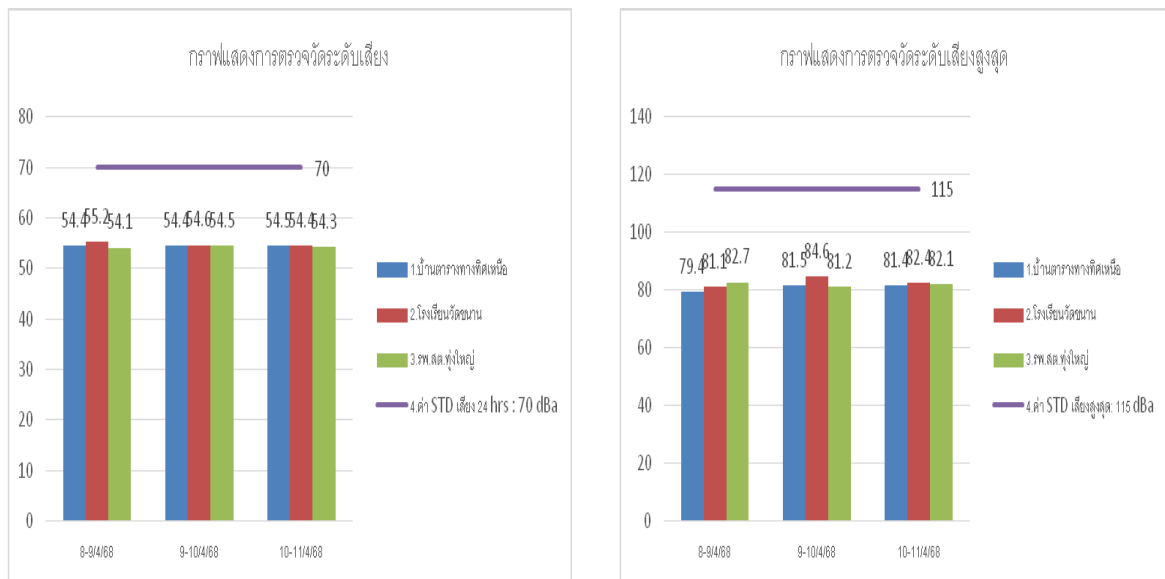
รูปที่ 2-33 กราฟแสดงการตรวจวัดระดับเสียงเดือนเมษายน พ.ศ. 2568

**รพ.สต.บ้านทุ่งใหญ่**: ผลตรวจวัดระดับเสียงเฉลี่ย 1 ชั่วโมง (Leq. 1 hr.) พบว่ามีค่าอยู่ในช่วง 46.8-57.4 dBA โดยมีค่าระดับเสียงเฉลี่ย 24 ชั่วโมง (Leq. 24 hr.) เท่ากับ 54.1,54.5 และ 54.3 dBA

จากผลการตรวจวัดระดับเสียง สรุปได้ว่า ระดับเสียงในบริเวณนี้ยังมีคุณภาพอยู่ในเกณฑ์มาตรฐานระดับเสียงมีค่าอยู่ในเกณฑ์มาตรฐานระดับเสียงโดยทั่วไป ฉบับที่ 15 (พ.ศ. 2540) เรื่องกำหนดมาตรฐานระดับเสียงโดยทั่วไป ประกาศในราชกิจจานุเบกษา เล่ม 114 ตอนที่ 27 ง วันที่ 3 เมษายน 2540 ที่กำหนดให้ค่าระดับเสียงเฉลี่ย 24 ชั่วโมง ไม่เกิน 70 เดซิเบล เอ และเสียงสูงสุดไม่เกิน 115 เดซิเบล เอ
