## การปฏิบัติตามมาตรการป้องกันและแก้ไขผลกระทบสิ่งแวดล้อม

### 2.1 ผลการปฏิบัติตามมาตรการป้องกันและแก้ไขผลกระทบสิ่งแวดล้อม

จากการดำเนินการติดตามตรวจสอบการปฏิบัติตามมาตรการป้องกันและแก้ไขผลกระทบสิ่งแวดล้อม โครงการโรงงานผลิตชิ้นส่วนเหล็กทุบขึ้นรูป ของ บริษัท ทีเอฟโอ เทค (ไทยแลนด์) จำกัด เมื่อวันที่ 19 มิถุนายน 2568 เป็นการรวบรวมข้อมูลรายละเอียดที่เกี่ยวข้องกับกิจกรรมต่างๆ และสำรวจสภาพพื้นที่โครงการ การตรวจสอบเอกสาร การสัมภาษณ์ผู้ปฏิบัติงานเกี่ยวกับการดำเนินงาน และการดำเนินการแก้ไขปัญหาคืออุปสรรคที่เกิดขึ้นดังกล่าว พร้อมทั้งทำการถ่ายภาพเพื่อใช้ประกอบการจัดทำรายงานฯ ตามที่เสนอไว้ในรายงานการประเมินผลกระทบสิ่งแวดล้อม โครงการโรงงานผลิตชิ้นส่วนเหล็กทุบขึ้นรูป ของบริษัท ทีเอฟโอ เทค (ไทยแลนด์) จำกัด ที่ได้รับความเห็นชอบจากสำนักงานนโยบายและแผนทรัพยากรธรรมชาติและสิ่งแวดล้อม ตามหนังสือเลขที่ ทส. 1009.3/8306 ลงวันที่ 4 กรกฎาคม 2560 ทั้งนี้ทางโครงการมอบหมายให้บริษัท เทคนิคสิ่งแวดล้อมไทย จำกัด เป็นผู้ดำเนินการตรวจสอบและเก็บรวบรวมข้อมูลการปฏิบัติตามมาตรการฯ มีรายละเอียดขั้นตอนการดำเนินงาน ดังนี้

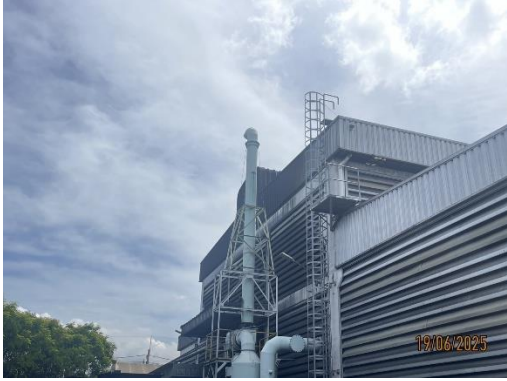
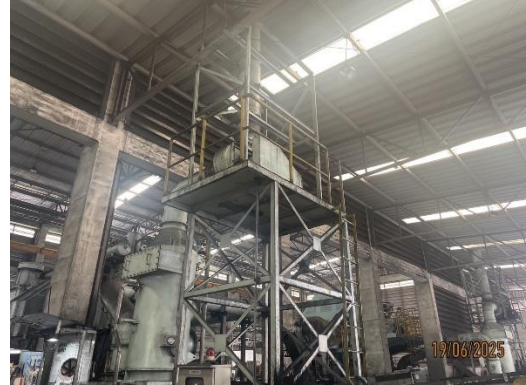
5. Forging L6	14.4	2.0	0.004																																																									
<b>อัตราการระบายรวม</b>		<b>-</b>	<b>0.017</b>																																																									
<p>- การติดตั้งอุปกรณ์บำบัดมลพิษทางอากาศแบบเปียก (Wet Scrubber) จำนวน 5 ชุด ความสูงปล่อง 10, 12 และ 14.4 เมตร</p>	<p>- พื้นที่โครงการ</p>	<p>- โครงการดำเนินการติดตั้งอุปกรณ์บำบัดมลพิษทางอากาศแบบเปียก (Wet Scrubber) ความสูงปล่อง 10, 12 และ 14.4 เมตร ให้เป็นไปตามค่าการออกแบบครบทั้ง 5 ชุดแล้ว</p>	-	- รูปที่ 1 อุปกรณ์บำบัดมลพิษทางอากาศแบบเปียก (Wet Scrubber)

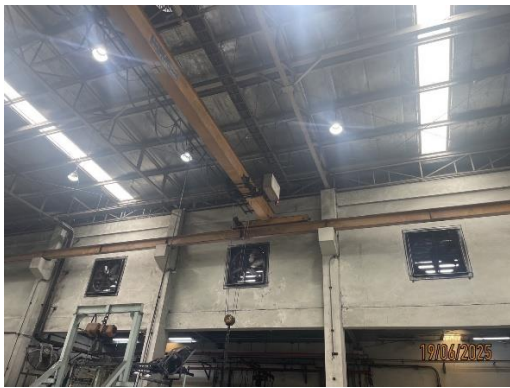
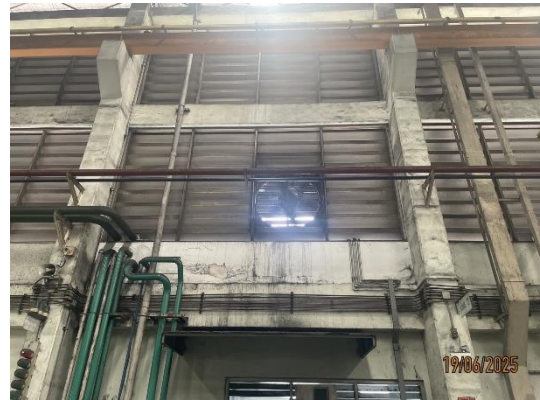
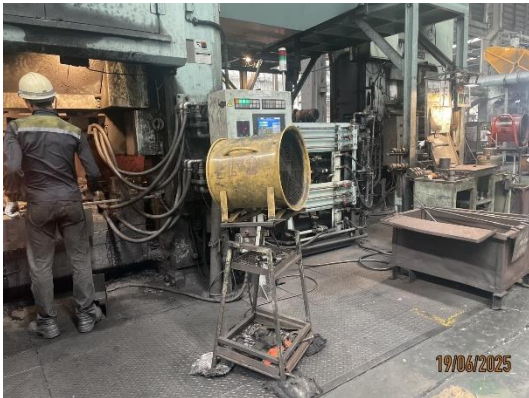
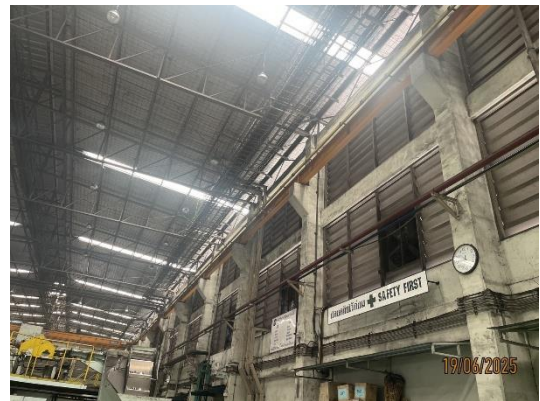
รูปที่ 2 พัฒนาระบายอากาศ

มาตรการป้องกันและแก้ไขผลกระทบสิ่งแวดล้อม	สถานที่ดำเนินการ	ผลการปฏิบัติตามมาตรการฯ	ปัญหา อุปสรรค ที่ไม่สามารถ ปฏิบัติตามมาตรการ และแนวทางแก้ไข	หลักฐานและ เอกสารอ้างอิง
<p><b>2. คุณภาพอากาศ (ต่อ)</b></p> <p><b>2.2 ระบบควบคุมมลพิษทางอากาศ</b></p> <p>- จัดให้มีระบบระบายอากาศภายในอาคาร เพื่อเพิ่มประสิทธิภาพการระบายอากาศภายในอาคารให้เป็นไปตามมาตรฐานการออกแบบและกฎหมายควบคุมอาคารหรือกฎหมายอื่นๆ ที่เกี่ยวข้อง</p>	- บริเวณที่มีความร้อนสูง	- โครงการจัดให้มีระบบระบายอากาศภายในอาคารโดยการติดตั้งพัดลมระบายอากาศ เพื่อให้เป็นไปตามมาตรฐานการออกแบบและกฎหมายควบคุมอาคารหรือกฎหมายอื่นๆ ที่เกี่ยวข้อง	-	- รูปที่ 2 พัดลมระบายอากาศ

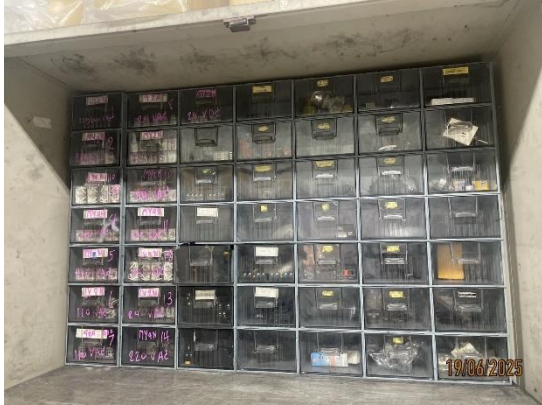
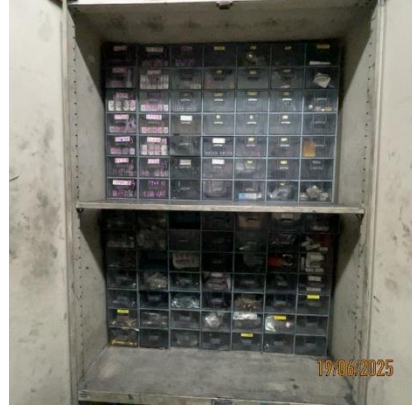
รูปที่ 3 ะไหล่สำรองสำหรับระบบบำบัดมลพิษทางอากาศ

มาตรการป้องกันและแก้ไขผลกระทบสิ่งแวดล้อม	สถานที่ดำเนินการ	ผลการปฏิบัติตามมาตรการฯ	ปัญหา อุปสรรคที่ไม่สามารถปฏิบัติตามมาตรการและแนวทางแก้ไข	หลักฐานและเอกสารอ้างอิง
<p><b>2. คุณภาพอากาศ (ต่อ)</b>  <b>2.2 ระบบควบคุมมลพิษทางอากาศ (ต่อ)</b></p> <ul style="list-style-type: none"> <li>- การดำเนินงานตามแผนบำรุงรักษาเชิงป้องกัน (Preventive Maintenance Program) เพื่อให้ระบบสามารถดำเนินงานอย่างเต็มประสิทธิภาพประกอบด้วย แผนการตรวจสอบประจำวัน ประจำเดือน และประจำปี ลดความเสี่ยงที่อุปกรณ์จะชำรุดเสียหายในระหว่างการผลิต</li> <li>- จัดเตรียมอุปกรณ์และอะไหล่สำรองที่เกี่ยวข้องกับระบบบำบัดมลพิษทางอากาศให้มีจำนวนเพียงพอ เพื่อใช้ในการแก้ไข ซ่อมแซมเมื่อระบบควบคุมมลพิษทางอากาศขัดข้องได้โดยทันที</li> </ul>	<ul style="list-style-type: none"> <li>- พื้นที่โครงการ</li> <li>- ระบบบำบัดมลพิษทางอากาศ</li> </ul>	<ul style="list-style-type: none"> <li>- โครงการดำเนินงานตามแผนบำรุงรักษาเชิงป้องกัน โดยกำหนดแผนการตรวจสอบประจำวัน ประจำเดือนและประจำปี พร้อมดำเนินการตามแผนดังกล่าวเพื่อลดความเสี่ยงที่อุปกรณ์จะชำรุดเสียหายในระหว่างการผลิต</li> <li>- โครงการได้จัดเตรียมอุปกรณ์และอะไหล่สำรองที่เกี่ยวข้องกับระบบบำบัดมลพิษทางอากาศ ซึ่งมีจำนวนเพียงพอ สำหรับใช้ซ่อมแซมระบบควบคุมมลพิษทางอากาศ กรณีเกิดขัดข้องได้ทันที</li> </ul>	<p>-</p>	<ul style="list-style-type: none"> <li>- ภาคผนวก 2ข</li> <li>- รูปที่ 3 อะไหล่สำรองสำหรับระบบบำบัดมลพิษทางอากาศ</li> </ul>

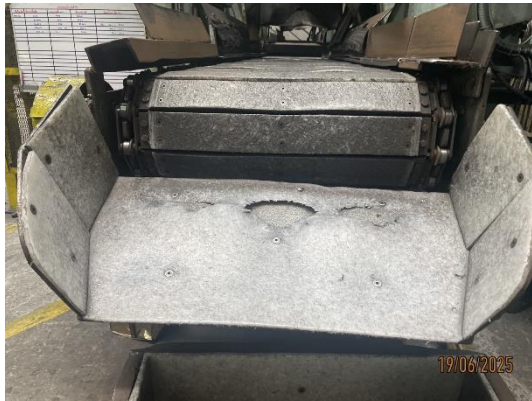
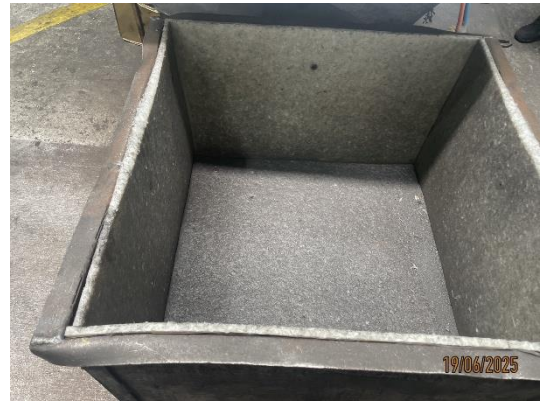
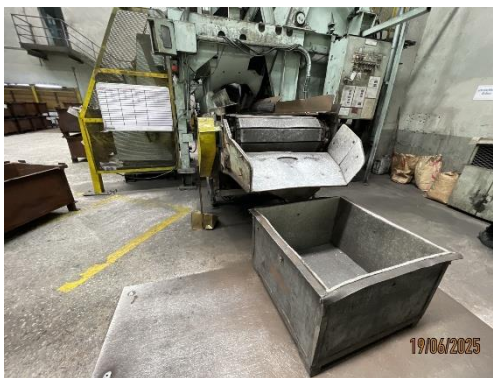
รูปที่ 4 การ پوشคลุมจุดซบเสียง บริเวณกระบะรองรับชิ้นงาน และสายพานลำเลียง

- ปลูกดูดซับเสียงที่กระบะรองรับชิ้นงานเพื่อป้องกันเสียงที่เกิดจากการกระแทก	- กระบะรองรับ ชิ้นงาน	- โครงการดำเนินการปลูกดูดซับเสียงที่กระบะรองรับชิ้นงานพร้อมทั้งติดตั้งไวนิลสายพานลำเลียงเพื่อช่วยลดเสียงที่เกิดขึ้นจากการกระแทก	-	- รูปที่ 4 การปลูกดูดซับเสียงบริเวณกระบะรองรับชิ้นงานและสายพานลำเลียง

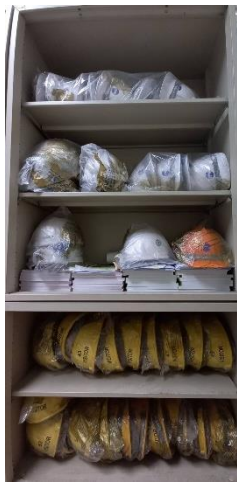
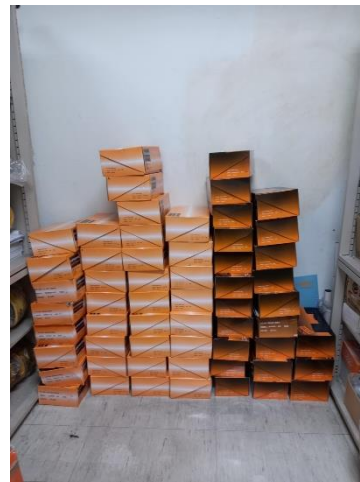
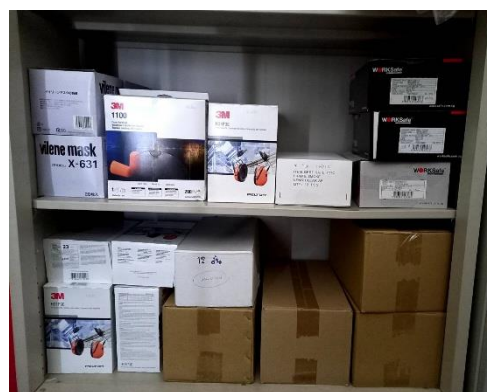
รูปที่ 9 อุปกรณ์ป้องกันอันตรายส่วนบุคคล (PPE)

มาตรการป้องกันและแก้ไขผลกระทบสิ่งแวดล้อม	สถานที่ดำเนินการ	ผลการปฏิบัติตามมาตรการฯ	ปัญหา อุปสรรค ที่ไม่สามารถ ปฏิบัติตามมาตรการ และแนวทางแก้ไข	หลักฐานและ เอกสารอ้างอิง
<p><b>3. ระดับเสียง (ต่อ)</b> <b>3.2 การป้องกันที่ตัวกลางและที่ตัวผู้รับเสียง (ต่อ)</b></p> <ul style="list-style-type: none"> <li>- จัดให้มีอุปกรณ์ป้องกันอันตรายส่วนบุคคลที่สามารถป้องกันอันตรายจากเสียงดังแก่พนักงานอย่างเพียงพอ เช่น ที่อุดหู หรือ ที่ครอบหู ความสามารถในการลดระดับเสียงได้ไม่น้อยกว่า 25 เดซิเบล (เอ)</li> </ul>	<ul style="list-style-type: none"> <li>- พนักงาน</li> </ul>	<ul style="list-style-type: none"> <li>- โครงการได้จัดเตรียมอุปกรณ์ป้องกันอันตรายส่วนบุคคลแก่พนักงานอย่างเพียงพอและควบคุมให้พนักงานสวมใส่อุปกรณ์ป้องกันอันตรายส่วนบุคคลได้แก่ ที่อุดหู และที่ครอบหู ความสามารถในการลดระดับเสียงได้ไม่น้อยกว่า 29 เดซิเบล (เอ)</li> </ul>	<p>-</p>	<ul style="list-style-type: none"> <li>- รูปที่ 8 พนักงานสวมใส่อุปกรณ์ป้องกันอันตรายส่วนบุคคล (PPE)</li> <li>- รูปที่ 9 อุปกรณ์ป้องกันอันตรายส่วนบุคคล (PPE)</li> </ul>

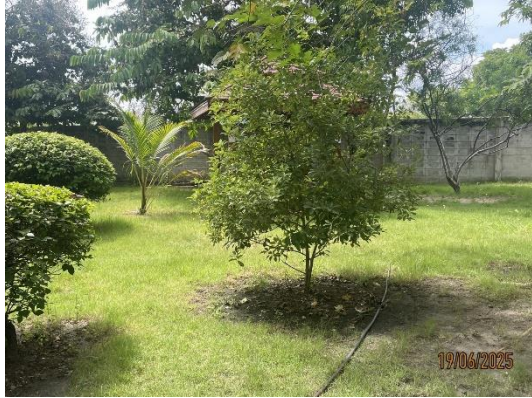
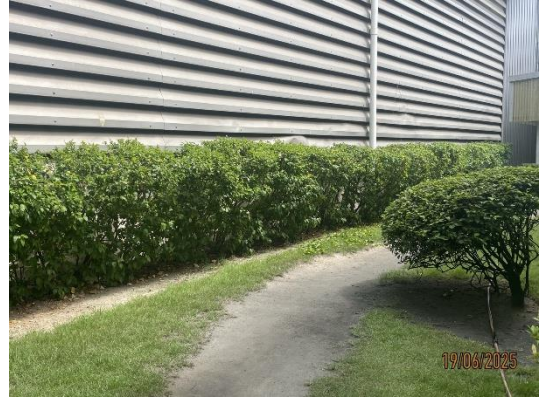
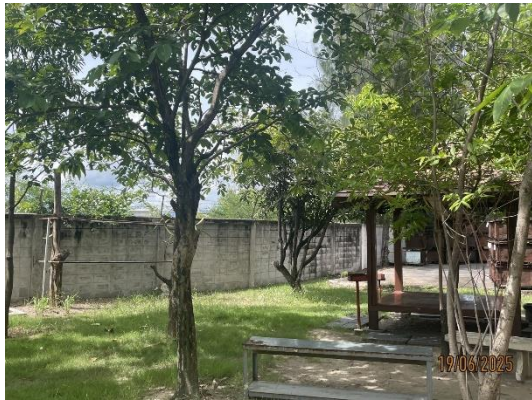
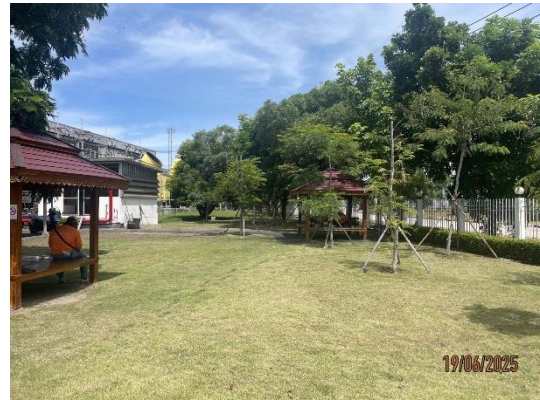
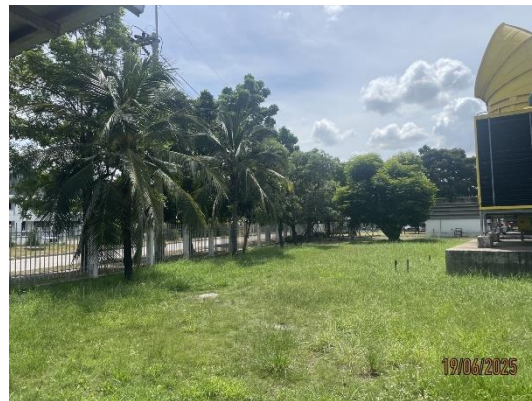
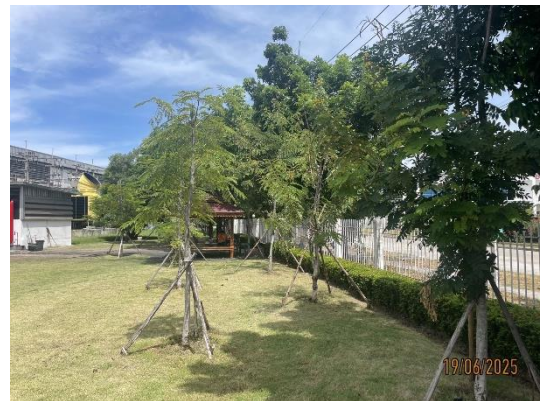
- เลือกเครื่องจักรที่ก่อให้เกิดเสียงดังน้อยที่สุด และควบคุมเสียงดังที่ทางผ่านของเสียง โดยการกำหนดให้การทำงานที่มีเสียงดังดำเนินการภายในอาคารผลิต และควบคุมระดับเสียงภายในโรงงานไม่ให้มีค่าสูงกว่าเกณฑ์มาตรฐานกำหนด	- พื้นที่โครงการ	- โครงการได้ดำเนินการควบคุมและป้องกันเสียงจากแหล่งกำเนิดโดยสร้างอาคารที่มีผนังปิดทึบ นอกจากนี้โครงการมีมาตรการเพื่อเฝ้าระวังผลกระทบระดับเสียง โดยปลูกต้นไม้ริมรั้วเป็นแนวกันเสียง ซึ่งจากผลการตรวจวัดระดับเสียงโดยทั่วไป พบว่า มีค่าอยู่ในเกณฑ์มาตรฐานกำหนด รายละเอียดผลการตรวจวัดแสดงในหัวข้อ 3.4.3 บทที่ 3	-	- รูปที่ 6 อาคารผลิตที่มีผนังปิดทึบ - รูปที่ 10 พื้นที่สีเขียวและแนวกันชน (Buffer Zone)

มาตรการป้องกันและแก้ไขผลกระทบสิ่งแวดล้อม	สถานที่ดำเนินการ	ผลการปฏิบัติตามมาตรการฯ	ปัญหา อุปสรรคที่ไม่สามารถปฏิบัติตามมาตรการและแนวทางแก้ไข	หลักฐานและเอกสารอ้างอิง
<p><b>3. ระดับเสียง (ต่อ)</b></p> <p><b>3.2 การป้องกันที่ตัวกลางและที่ตัวผู้รับเสียง</b></p> <p>- ปลุกไม้ยืนต้นบริเวณริมรั้วโครงการ เพื่อเป็นแนวป้องกันฝุ่นละอองและเสียงดัง ซึ่งอาจก่อให้เกิดการรบกวนต่อโรงงานข้างเคียงหรือชุมชนที่อยู่ใกล้</p>	- ริมรั้วรอบโครงการ	- โครงการมีมาตรการเพื่อเฝ้าระวังผลกระทบระดับเสียง โดยปลูกต้นไม้ริมรั้วเป็นแนวกันเสียง ซึ่งจากผลการตรวจวัดระดับเสียงบริเวณริมรั้วโครงการพบว่า มีค่าอยู่ในเกณฑ์มาตรฐานตามประกาศคณะกรรมการสิ่งแวดล้อมแห่งชาติ ฉบับที่ 15 (พ.ศ. 2540) เรื่องกำหนดมาตรฐานระดับเสียงโดยทั่วไปและประกาศกระทรวงอุตสาหกรรม เรื่องกำหนดค่าระดับการรบกวน และระดับเสียงที่เกิดจากการประกอบกิจการโรงงาน พ.ศ. 2548 รายละเอียดผลการตรวจวัด แสดงในหัวข้อ 3.4.3 บทที่ 3	-	- รูปที่ 10 พื้นที่สีเขียวและแนวกันชน (Buffer Zone)

- ควบคุมการดำเนินกิจกรรมภายในโครงการ เพื่อมิให้ระดับเสียงที่บริเวณริมรั้วโครงการด้านทิศใต้ซึ่งอยู่ติดกับชุมชน มีค่าระดับเสียงไม่เกินกว่า 70 เดซิเบลเอ หากพบว่า มีค่าระดับเสียงสูงเกินกว่าที่กำหนด จะต้องดำเนินการปรับปรุงและแก้ไขทันที	- บริเวณริมรั้วรอบโครงการ	- โครงการดำเนินการตรวจวัดระดับเสียงที่บริเวณริมรั้วโครงการด้านทิศใต้ระหว่างวันที่ 2-9 เมษายน 2568 ซึ่งติดกับชุมชน พบว่า มีค่าระหว่าง 49.2-66.5 dB(A) มีค่าอยู่ในเกณฑ์มาตรฐานตามประกาศคณะกรรมการสิ่งแวดล้อมแห่งชาติ ฉบับที่ 15 (พ.ศ. 2540) เรื่องกำหนดมาตรฐานระดับเสียงโดยทั่วไปและประกาศกระทรวงอุตสาหกรรม เรื่องกำหนดค่าระดับการรบกวน และระดับเสียงที่เกิดจากการประกอบกิจการโรงงาน พ.ศ. 2548 (กำหนดให้ไม่เกิน 70 dB(A)) รายละเอียดผลการตรวจวัด แสดงในหัวข้อ 3.4.3 บทที่ 3	-	- รูปที่ 10 พื้นที่สีเขียวและแนวกันชน (Buffer Zone)

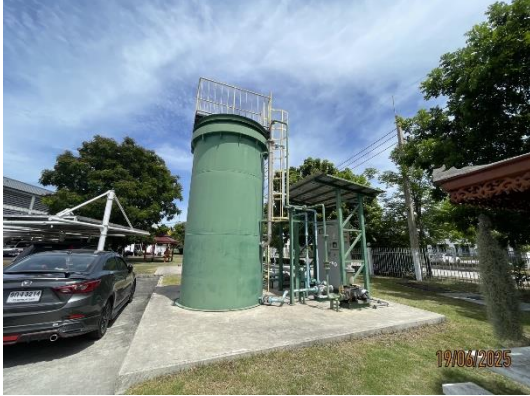
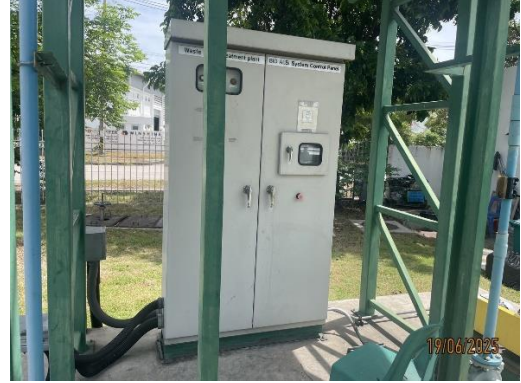
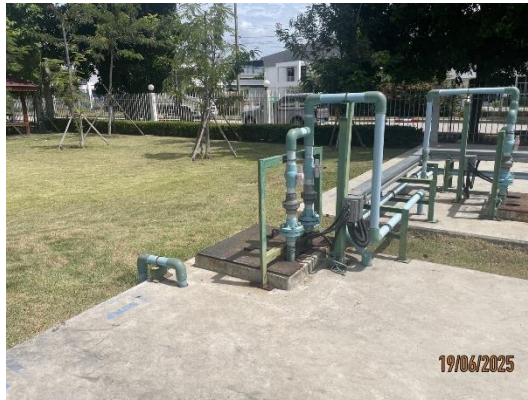
มาตรการป้องกันและแก้ไขผลกระทบสิ่งแวดล้อม	สถานที่ดำเนินการ	ผลการปฏิบัติตามมาตรการฯ	ปัญหา อุปสรรคที่ไม่สามารถปฏิบัติตามมาตรการและแนวทางแก้ไข	หลักฐานและเอกสารอ้างอิง
<p><b>4. คุณภาพน้ำ</b></p> <ul style="list-style-type: none"> <li>- ควบคุมคุณภาพน้ำเสียให้มีค่าอยู่ในเกณฑ์ที่กำหนดตามประกาศการนิคมอุตสาหกรรมแห่งประเทศไทย เรื่อง หลักเกณฑ์ทั่วไปในการระบายน้ำเสียเข้าสู่ระบบบำบัดน้ำเสียส่วนกลางในนิคมอุตสาหกรรม</li> </ul>	- พื้นที่โครงการ	- โครงการดำเนินการควบคุมคุณภาพน้ำเสีย โดยทำการตรวจวัดคุณภาพน้ำทิ้ง บริเวณบ่อพักน้ำทิ้งสุดท้าย (Holding Tank) ทำการตรวจวัดทุกเดือน โดยบริษัท ยูไนเต็ด แอนนาลิสต์ แอนด์ เอ็นจิเนียริง คอนซัลแตนท์ จำกัด พบว่า ในระหว่างเดือนมกราคม-มิถุนายน 2568 ผลการตรวจวัดมีค่าอยู่ในเกณฑ์มาตรฐานกำหนดตามประกาศการนิคมอุตสาหกรรมแห่งประเทศไทยที่ 029/2567 เรื่องกำหนดมาตรฐานทั่วไปในการระบายน้ำเสียลงสู่ระบบบำบัดน้ำเสียส่วนกลางในนิคมอุตสาหกรรม	-	- หัวข้อ 3.4.4 บทที่ 3
<ul style="list-style-type: none"> <li>- จัดให้มีถังดักไขมันสำเร็จรูป (Grease Trap) ขนาด 1.3 ลูกบาศก์เมตร จำนวน 2 ชุด ที่มีประสิทธิภาพเพียงพอ สำหรับดักไขมันจากโรงอาหาร ก่อนระบายไปบ่อรวบรวมน้ำเสีย (Sump pit) ขนาด 9.55 ลูกบาศก์เมตร</li> </ul>	- โรงอาหาร	- โครงการจัดให้มีถังดักไขมันสำเร็จรูป (Grease Trap) สำหรับดักไขมันจากโรงอาหารก่อนระบายไปบ่อรวบรวมน้ำเสีย (Sump pit) ขนาด 9.55 ลูกบาศก์เมตร เพื่อเข้าสู่ระบบบำบัดน้ำเสียของโครงการก่อนระบายน้ำไปยังระบบบำบัดส่วนกลางของนิคมอุตสาหกรรมอมตะซิตี้ ชลบุรี	-	<ul style="list-style-type: none"> <li>- รูปที่ 12 ถังดักไขมันสำเร็จรูป (Grease Trap)</li> <li>- รูปที่ 13 ระบบบำบัดน้ำเสียของโครงการ</li> </ul>

<ul style="list-style-type: none"> <li>- จัดให้มีบ่อรวบรวมน้ำเสีย (Sump pit) ขนาด 8.12 ลูกบาศก์เมตร จำนวน 1 ชุด และบ่อรวมน้ำเสีย (Sump pit) ขนาด 9.55 ลูกบาศก์เมตร จำนวน 1 ชุด เพื่อรองรับน้ำเสียจากห้องน้ำ-ห้องส้วม โรงอาหาร รวมประมาณ 39.2 ลูกบาศก์เมตร/วัน และบ่อรวมน้ำเสียเข้าสู่ถังบำบัดน้ำเสียสำเร็จรูป ความสามารถในการบำบัดน้ำเสียไม่น้อยกว่า 40 ลูกบาศก์เมตร/วัน</li> </ul>	- บ่อรวบรวมน้ำเสีย (Sump pit)	- โครงการดำเนินการติดตั้งระบบบำบัดน้ำเสีย ประกอบด้วย บ่อรวบรวมน้ำเสีย (Sump pit) ขนาด 8.12 ลูกบาศก์เมตร บ่อรวบรวมน้ำเสีย (Sump pit) ขนาด 9.55 ลูกบาศก์เมตร และถังบำบัดน้ำเสียสำเร็จรูป ซึ่งสามารถรองรับและบำบัดน้ำเสียให้มีค่าเป็นไปตามกำหนดของนิคมอุตสาหกรรมอมตะซิตี้ ชลบุรี	-	- รูปที่ 13 ระบบบำบัดน้ำเสียของโครงการ

มาตรการป้องกันและแก้ไขผลกระทบสิ่งแวดล้อม	สถานที่ดำเนินการ	ผลการปฏิบัติตามมาตรการฯ	ปัญหา อุปสรรค ที่ไม่สามารถ ปฏิบัติตามมาตรการ และแนวทางแก้ไข	หลักฐานและ เอกสารอ้างอิง
<b>4. คุณภาพน้ำ (ต่อ)</b> - จัดให้มีบ่อพักน้ำทิ้ง (Holding Tank) ขนาด 61.5 ลูกบาศก์เมตร จำนวน 1 บ่อ และบ่อพักน้ำฉุกเฉิน (Emergency Tank) ขนาด 75 ลูกบาศก์เมตร จำนวน 1 บ่อ	- บ่อพักน้ำทิ้ง และ บ่อพักน้ำฉุกเฉิน	- โครงการดำเนินการติดตั้งระบบบำบัดน้ำเสียสำเร็จรูป ซึ่งมีการเดิน ระบบบำบัดน้ำเสียได้อย่างปกติ พร้อมทั้งจัดให้มีบ่อพักน้ำทิ้ง (Holding Tank) ขนาด 61.5 ลูกบาศก์เมตร จำนวน 1 บ่อ และ บ่อพักน้ำฉุกเฉิน (Emergency Tank) ขนาด 75 ลูกบาศก์เมตร จำนวน 1 บ่อ	-	- รูปที่ 13 ระบบ บำบัดน้ำเสียของ โครงการ

- ตรวจสอบสภาพบ่อรวบรวมน้ำเสีย (Sump pit) บ่อพักน้ำทิ้ง (Holding Tank) และบ่อพักน้ำฉุกเฉิน (Emergency Tank) เป็นประจำทุกเดือน หากพบการตื่นเงินให้ทำการขุดลอกโดยเร็ว	- ภายในพื้นที่โครงการ	- โครงการมีการตรวจสอบสภาพบ่อรวบรวมน้ำเสีย (Sump pit) บ่อพักน้ำทิ้ง (Holding Tank) และบ่อพักน้ำฉุกเฉิน (Emergency Tank) ตามแผนตรวจสอบบำรุงรักษาตามระยะเวลาที่กำหนด หาก พบการตื่นเงินโครงการจะดำเนินการขุดลอกโดยเร็ว	-	- รูปที่ 13 ระบบ บำบัดน้ำเสียของ โครงการ  - ภาคผนวก 9ข

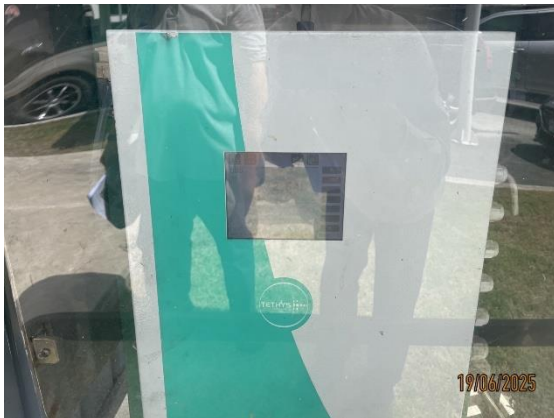
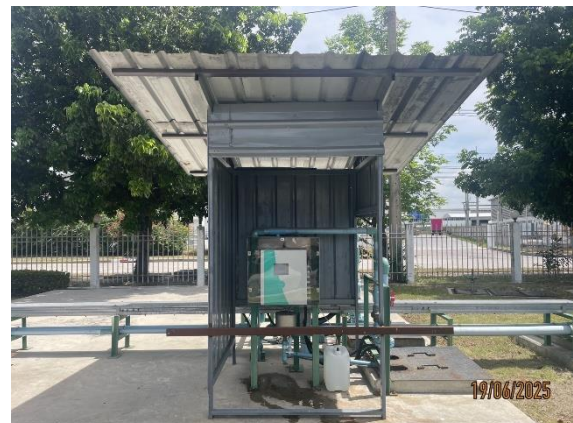
รูปที่ 14 เครื่องตรวจวัดคุณภาพน้ำอัตโนมัติชนิด COD

มาตรการป้องกันและแก้ไขผลกระทบสิ่งแวดล้อม	สถานที่ดำเนินการ	ผลการปฏิบัติตามมาตรการฯ	ปัญหา อุปสรรคที่ไม่สามารถปฏิบัติตามมาตรการและแนวทางแก้ไข	หลักฐานและเอกสารอ้างอิง
<p><b>4. คุณภาพน้ำ (ต่อ)</b></p> <p>- จัดให้มีถังบำบัดน้ำเสียสำเร็จรูป ความสามารถในการบำบัดน้ำเสียไม่น้อยกว่า 40 ลูกบาศก์เมตร/วัน เพื่อบำบัดน้ำเสียจากกิจกรรมการใช้้ำของพนักงาน (ห้องน้ำ ห้องส้วม และโรงอาหาร) จากบ่อรวบรวมน้ำเสีย (Sump pit) ขนาด 8.12 และ 9.55 ลูกบาศก์เมตร</p>	<p>- ภายในพื้นที่โครงการ</p>	<p>- โครงการดำเนินการติดตั้งระบบบำบัดน้ำเสีย ประกอบด้วย บ่อรวบรวมน้ำเสีย (Sump pit) ขนาด 8.12 ลูกบาศก์เมตร บ่อรวบรวมน้ำเสีย (Sump pit) ขนาด 9.55 ลูกบาศก์เมตร และถังบำบัดน้ำเสียสำเร็จรูป ซึ่งสามารถรองรับและบำบัดน้ำเสียให้มีค่าเป็นไปตามกำหนดของนิคมอุตสาหกรรมอมตะซิตี้ ชลบุรี</p>	<p>-</p>	<p>- รูปที่ 13 ระบบบำบัดน้ำเสียของโครงการ</p>
<p>- น้ำเสียที่ผ่านการบำบัดจากถังบำบัดน้ำเสียสำเร็จรูปแล้วให้รวบรวมเข้าบ่อตรวจสอบคุณภาพน้ำ ขนาด 9 ลูกบาศก์เมตร ที่ติดตั้งเครื่องตรวจวัดคุณภาพน้ำอัตโนมัติชนิด COD กรณีที่ผลการตรวจวัดคุณภาพน้ำเสียดังกล่าว มีค่าอยู่ในเกณฑ์ที่นิคมอุตสาหกรรมอมตะซิตี้ ชลบุรี กำหนดจะระบายไปยังบ่อพักน้ำเสีย (Holding Tank) ขนาด 61.5 ลูกบาศก์เมตร และระบายไปยังระบบรวบรวมน้ำเสียของนิคมอุตสาหกรรมอมตะซิตี้ ชลบุรี กรณีผลการตรวจวัดมีค่าไม่อยู่ในเกณฑ์ที่นิคมอุตสาหกรรมอมตะซิตี้ ชลบุรี กำหนดให้รวบรวมไปยังบ่อพักน้ำฉุกเฉิน (Emergency Tank) ขนาด 75 ลูกบาศก์เมตร และส่งกลับไปบำบัดยังถังบำบัดน้ำเสียสำเร็จรูปความสามารถในการบำบัดน้ำเสียไม่น้อยกว่า 40 ลูกบาศก์เมตร/วัน จนกระทั่งมีค่าอยู่ในเกณฑ์ที่กำหนด</p>	<p>- ภายในพื้นที่โครงการ</p>	<p>- โครงการดำเนินการติดตั้งระบบบำบัดน้ำเสียสำเร็จรูป และบ่อตรวจสอบคุณภาพน้ำขนาด 9 ลูกบาศก์เมตร พร้อมทั้งติดตั้งเครื่องตรวจคุณภาพน้ำอัตโนมัติชนิด COD บ่อพักน้ำเสีย (Holding Tank) ขนาด 61.5 ลูกบาศก์เมตร และบ่อพักน้ำฉุกเฉิน (Emergency Tank) ขนาด 75 ลูกบาศก์เมตร โดยผลการตรวจวัดคุณภาพน้ำทิ้งในเดือนมกราคม-มิถุนายน 2568 มีค่าอยู่ในเกณฑ์มาตรฐานตามนิคมฯ กำหนด รายละเอียดแสดงดังหัวข้อ 3.4.4 บทที่ 3</p>	<p>-</p>	<p>- รูปที่ 13 ระบบบำบัดน้ำเสียของโครงการ</p> <p>- รูปที่ 14 เครื่องตรวจวัดคุณภาพน้ำอัตโนมัติชนิด COD</p>

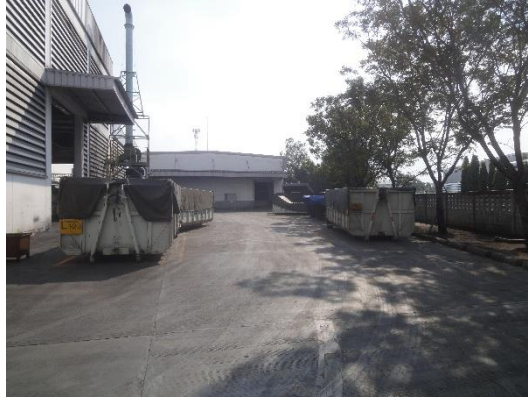
มาตรการป้องกันและแก้ไขผลกระทบสิ่งแวดล้อม	สถานที่ดำเนินการ	ผลการปฏิบัติตามมาตรการฯ	ปัญหา อุปสรรคที่ไม่สามารถปฏิบัติตามมาตรการและแนวทางแก้ไข	หลักฐานและเอกสารอ้างอิง
<b>4. คุณภาพน้ำ (ต่อ)</b> - ห้ามล้างอุปกรณ์ที่มีคราบน้ำมันของหน่วยซ่อมบำรุงลงระบบระบายน้ำของโครงการ โดยให้ทำการเก็บรวบรวมไว้ในภาชนะพลาสติกขนาด 1 ลูกบาศก์เมตร หรือถังเหล็กขนาด 200 ลิตร จัดเก็บยังพื้นที่จัดเก็บของเสีย 1 และรอส่งกำจัดร่วมกับของเสียอุตสาหกรรมของโรงงาน	- ภายในพื้นที่โครงการ	- โครงการมีการประชาสัมพันธ์รณรงค์ห้ามพนักงานล้างอุปกรณ์ที่ปนเปื้อนคราบน้ำมันลงรางระบายน้ำของโครงการ โดยอุปกรณ์ที่ปนเปื้อนคราบน้ำมันทางโครงการได้เก็บรวบรวมไว้ในภาชนะพลาสติกขนาด 1 ลูกบาศก์เมตร และรวบรวมไว้ในพื้นที่จัดเก็บของเสีย เพื่อรอส่งกำจัดต่อไป	-	- รูปที่ 15 พื้นที่จัดเก็บของเสีย - ภาคผนวก 10ข

- รณรงค์ให้พนักงานเช็ดมือที่เปื้อนคราบน้ำมันด้วยผ้าก่อนการล้างมือและให้พนักงานทิ้งน้ำมันที่ใช้ในกระบวนการผลิตลงในภาชนะที่จัดเตรียมให้เท่านั้น	- ภายในพื้นที่โครงการ	- โครงการมีการประชาสัมพันธ์รณรงค์ให้พนักงานเช็ดมือที่เปื้อนคราบน้ำมันด้วยผ้าก่อนการล้างมือ และห้ามล้างอุปกรณ์ที่ปนเปื้อนคราบน้ำมันลงรางระบายน้ำของโครงการ โดยอุปกรณ์ที่ปนเปื้อนคราบน้ำมันและทางโครงการได้เก็บรวบรวมไว้ในภาชนะพลาสติกขนาด 1 ลูกบาศก์เมตร และรวบรวมไว้ในพื้นที่จัดเก็บของเสีย เพื่อรอส่งกำจัดต่อไป	-	- รูปที่ 15 พื้นที่จัดเก็บของเสีย - ภาคผนวก 10ข

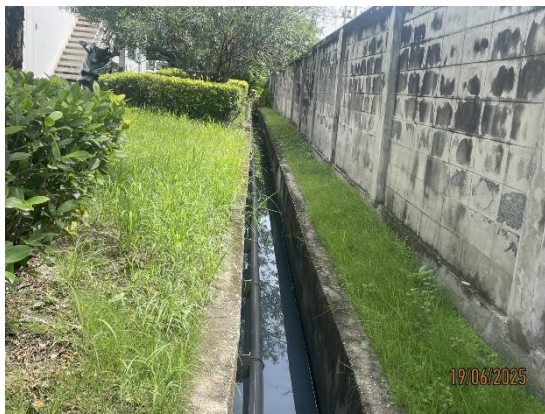
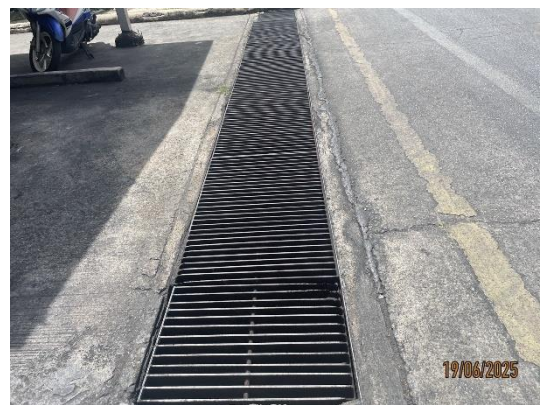
<ul style="list-style-type: none"> <li>- กำกับดูแลมิให้มีการทิ้งเศษวัสดุ และขยะมูลฝอยที่อาจอุดตันในรางระบายน้ำภายในพื้นที่โครงการ รวมทั้งกำหนดแผนการทำความสะอาด และเก็บกวาดท่อระบายน้ำโครงการอย่างน้อยเดือนละ 1 ครั้ง</li> </ul>	- ภายในพื้นที่โครงการ	- โครงการได้กำกับดูแลมิให้มีการทิ้งเศษวัสดุและขยะมูลฝอยลงในรางระบายน้ำ โดยการติดป้ายห้ามทิ้งขยะลงรางระบายน้ำพร้อมทั้งกำหนดแผนการทำความสะอาดและเก็บกวาดท่อระบายน้ำเดือนละ 1 ครั้ง	-	- รูปที่ 17 ป้ายห้ามทิ้งขยะลงรางระบายน้ำ - ภาคผนวก 11ข
<ul style="list-style-type: none"> <li>- น้ำฝนที่ตกในพื้นที่จัดเก็บชิ้นงานสำเร็จรูป ต้องรวบรวมเข้าสู่บ่อดักตะกอน ขนาด 7.8 และ 17.3 ลูกบาศก์เมตร เพื่อดักตะกอนก่อนรวบรวมเข้าสู่รางระบายน้ำฝนของโครงการ</li> </ul>	- ภายในพื้นที่โครงการ	- น้ำฝนที่ตกในพื้นที่จัดเก็บชิ้นงานสำเร็จรูปรวบรวมเข้าสู่บ่อดักตะกอนเพื่อดักตะกอนก่อนรวบรวมเข้าสู่รางระบายน้ำฝนของโครงการ ทั้งนี้โครงการอยู่ระหว่างการพิจารณาปรับปรุงรูปแบบบ่อดักตะกอนเพื่อให้สอดคล้องกับการดำเนินงานในปัจจุบัน โดยจะนำเสนอรายละเอียดในรายงานฉบับถัดไป	-	- รูปที่ 16 รางระบายน้ำฝนของโครงการ - รูปที่ 31 บ่อดักตะกอน
