บริษัท ปตท. จำกัด (มหาชน)

รายงานผลการปฏิบัติตามมาตรการป้องกันและแก้ไขผลกระทบสิ่งแวดล้อม  
และมาตรการติดตามตรวจสอบผลกระทบสิ่งแวดล้อม (ระยะดำเนินการ)

โครงการท่อส่งก๊าซธรรมชาติในพื้นที่รับผิดชอบของส่วนปฏิบัติการระบบท่อเขต 2

ปี 2568 (ระหว่างเดือนมกราคม - มิถุนายน)

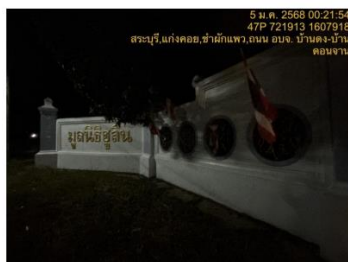
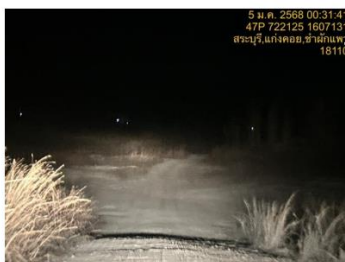
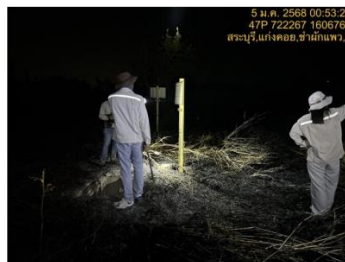
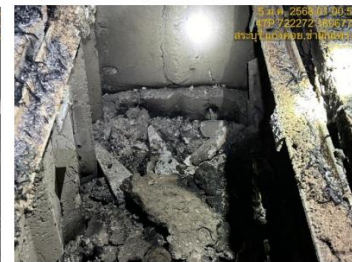
ปท.2 : วันที่ 4 มกราคม 2568 เวลา 21.15 น.

ได้รับแจ้งจาก PTT digital ว่าสาย FOC ระหว่าง WK3-WK4 ขาด แต่ไม่มีผลกระทบต่อระบบฯ เนื่องจากมี looping สัญญาณ ปท.2-1 จึงร่วมตรวจสอบกับ PTT digital พบว่า จุดขาดของ FOC อยู่ที่ RC0690 KP.60+005 ในลักษณะถูกเผาไหม้ บ่อ FOC
