## บทที่ 5

### ผลการดำเนินงานตามแผนปฏิบัติการป้องกันแก้ไขและติดตามตรวจสอบผลกระทบสิ่งแวดล้อม ประจำปีงบประมาณ พ.ศ. 2568

ตารางที่ 5-1 แผนปฏิบัติการป้องกันแก้ไขและติดตามตรวจสอบผลกระทบสิ่งแวดล้อม โครงการประทุษระบายน้ำ  
โพธิ์ประทับช้าง จังหวัดพิจิตร ประจำปีงบประมาณ พ.ศ. 2568

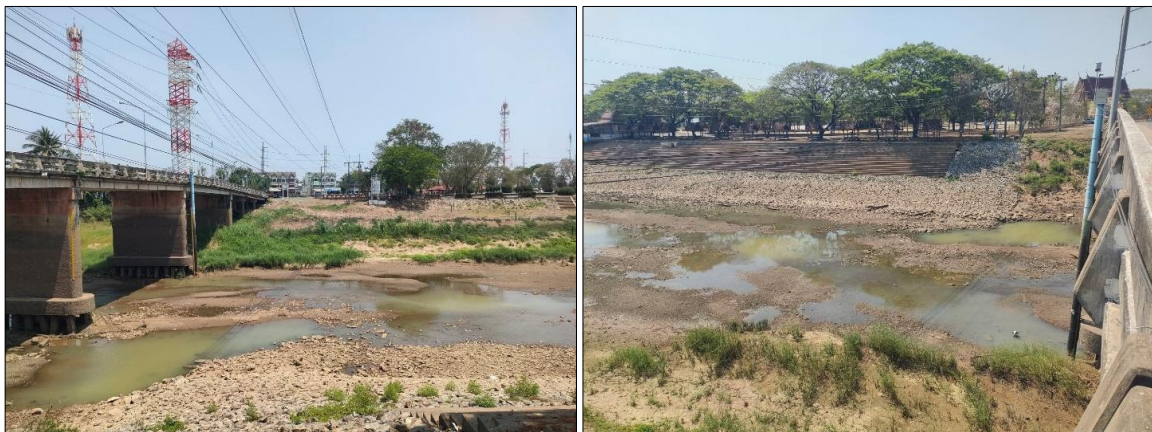
ภาพที่ 5.2.1-3 การสำรวจปริมาณน้ำสถานี Y.42 อ.โพธิ์ประทับช้าง จ.พิจิตร

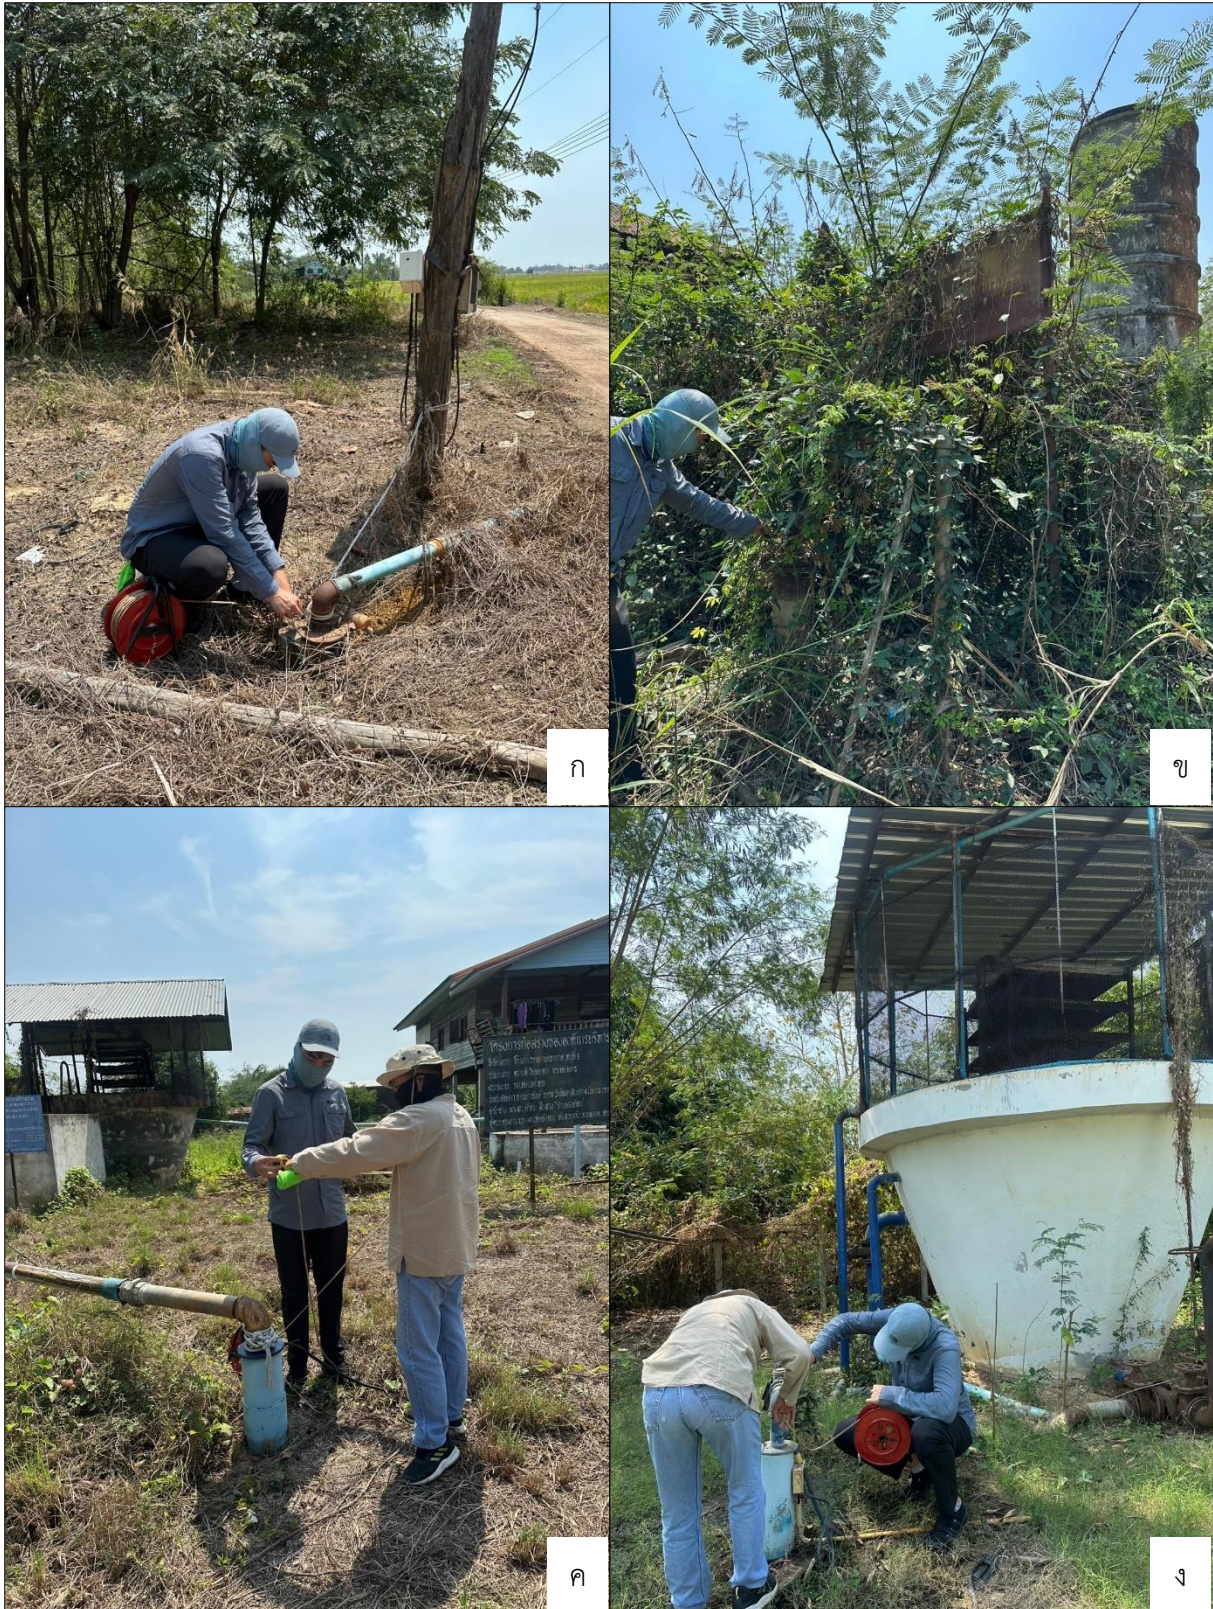
ภาพที่ 5.2.3-4 การวัดระดับน้ำใต้ดินจากบ่อบาดาลในพื้นที่โครงการประตุน้ำโพธิ์ประทับช้าง  
(ก) TC02 ประปาหมู่บ้าน ช่างบ้านหลังสี่ฟ้า (ข) TC04 บ้านเก่า  
(ค) TC05 ประปา อบต. บางลาย (ง) TC06 ประปาหมู่บ้านข้างโรงเรียนบางลายพิทย (คอกหมู)

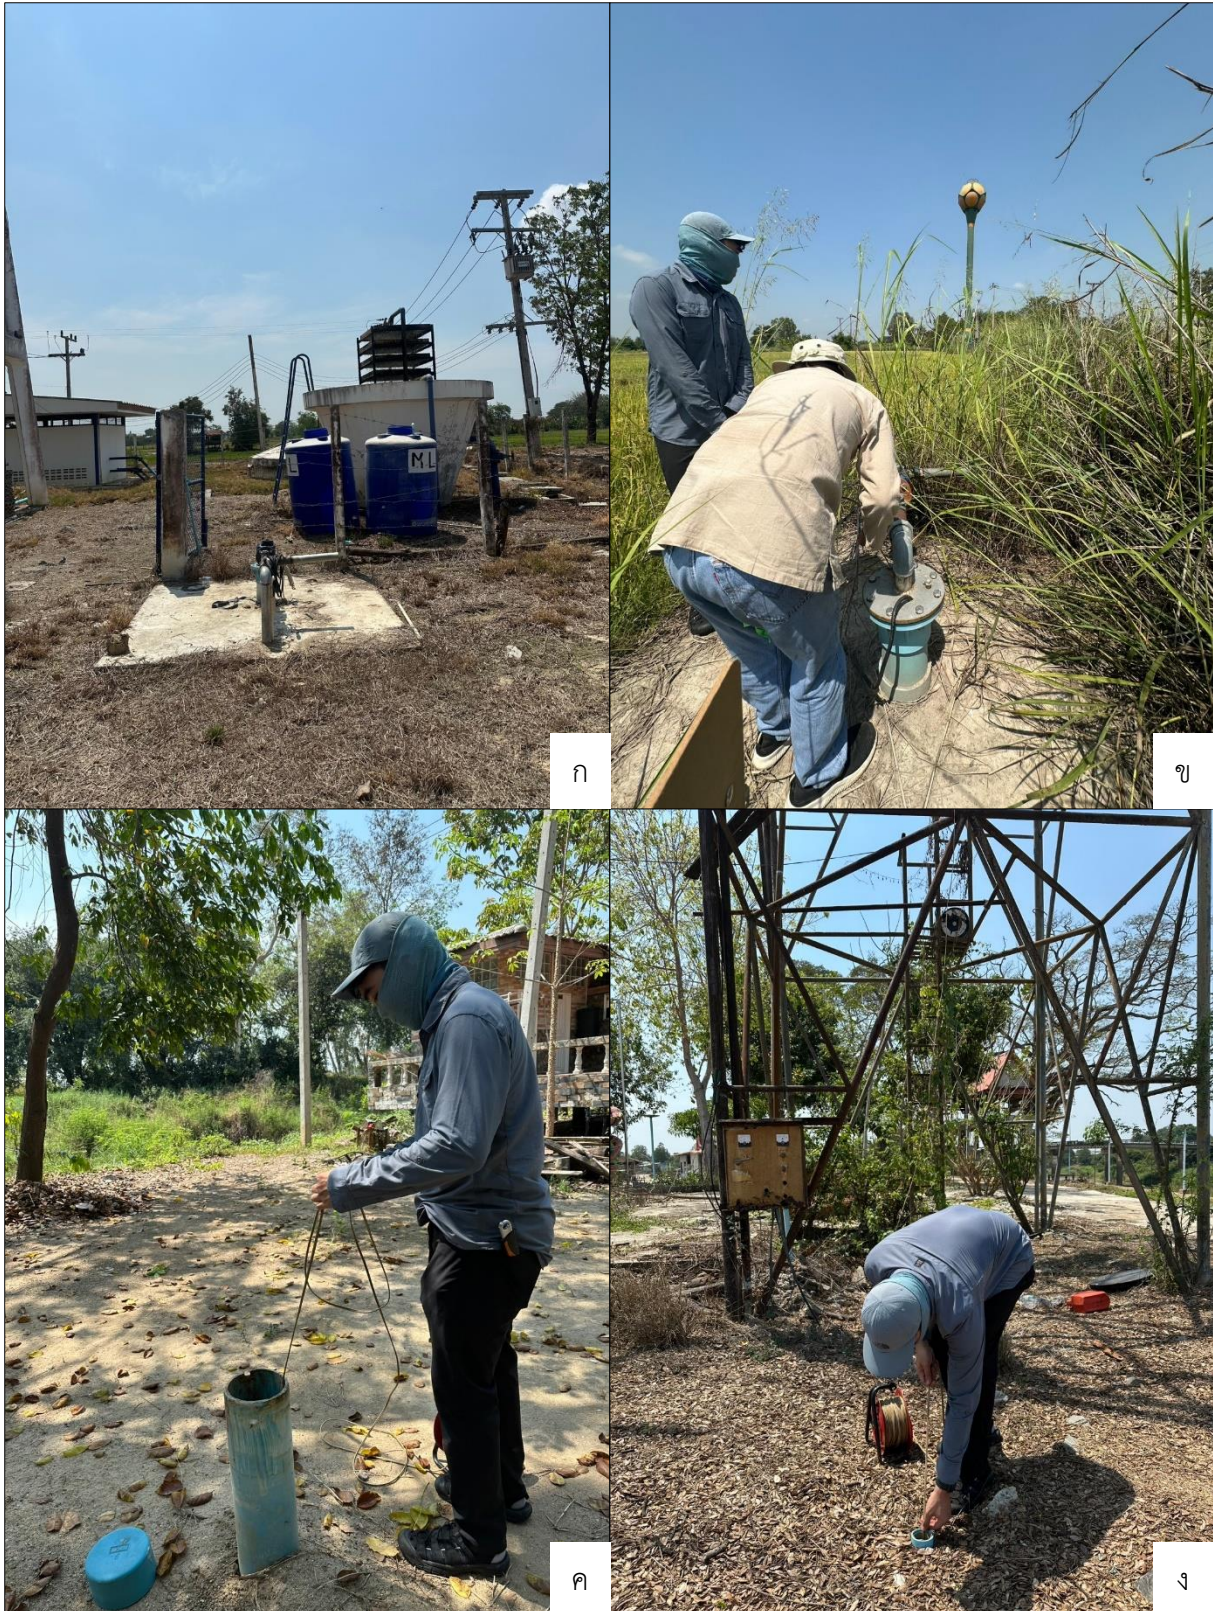
ภาพที่ 5.2.3-5 การวัดระดับน้ำใต้ดินจากบ่อบาดาลในพื้นที่โครงการประจวบฯ น้ำโพธิ์ประทับช้าง

(ค) TC09 บ่อบาดาลวัดธัมมโรธธรรมาราม (ง) TC10 บ่อบาดาลวัดประดาทอง

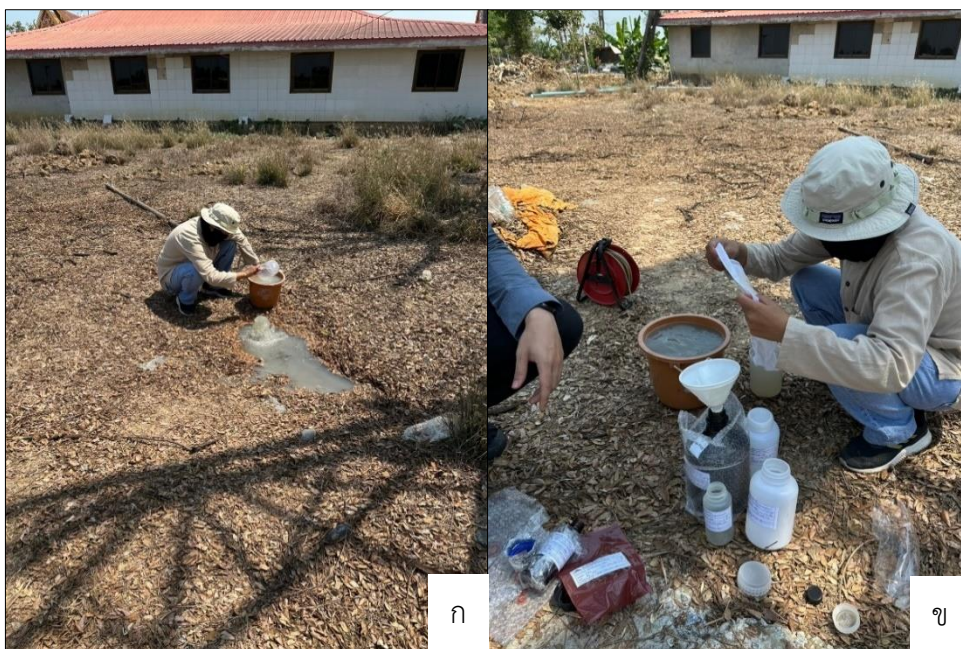
สารหนู มีค่าอยู่ที่ 0.0309 มิลลิกรัมต่อลิตร เกินเกณฑ์คุณภาพน้ำที่เหมาะสมเพื่อการบริโภค แต่ยังอยู่ในเกณฑ์อนุโลมสูงสุด

ภาพที่ 5.2.3-8 GW-PP02 วัดประดาทอง (ก) จุดเก็บตัวอย่างน้ำใต้ดิน (ข) เก็บตัวอย่างน้ำใต้ดิน

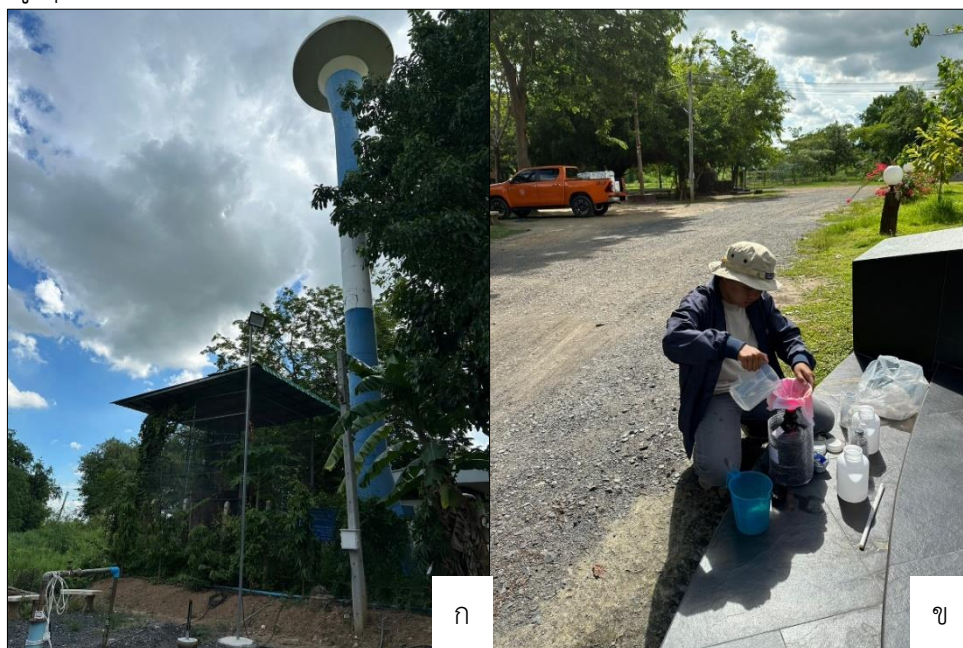
เหล็ก มีค่าอยู่ที่ 0.6342 มิลลิกรัมต่อลิตร เกินเกณฑ์คุณภาพน้ำที่เหมาะสมเพื่อการบริโภคแต่ยังอยู่ในเกณฑ์อนุโลมสูงสุด

ภาพที่ 5.2.3-9 GW-PP03 วัดธัมมโรธรรมาราม (ก) จุดเก็บตัวอย่างน้ำใต้ดิน (ข) เก็บตัวอย่างน้ำใต้ดิน

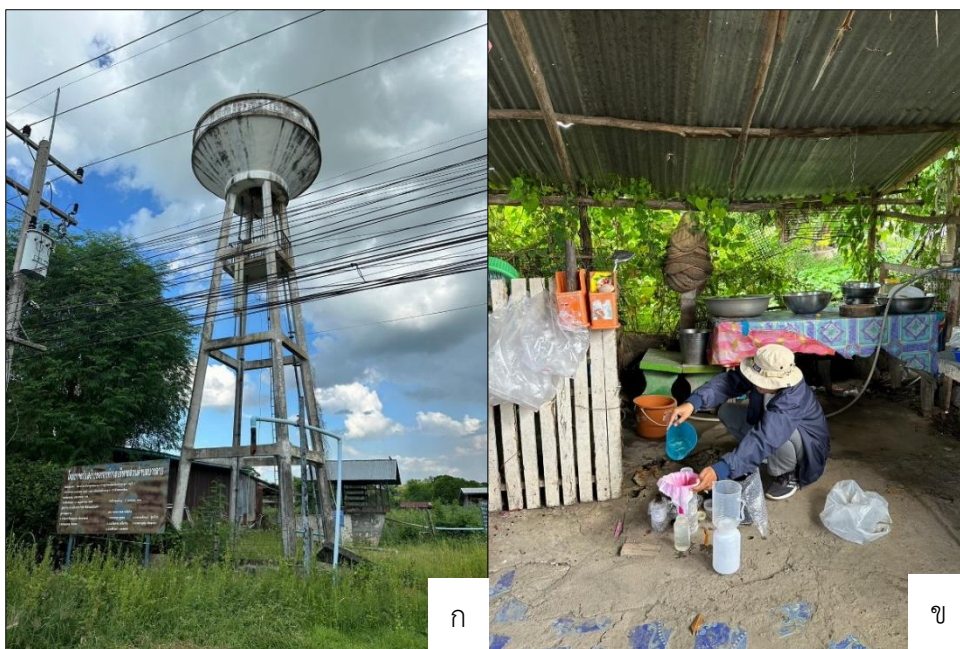
ฟิซิลโคลิฟอร์มแบคทีเรีย มีค่าอยู่ที่ 350 เอ็มพีเอ็นต่อน้ำ 100 มิลลิลิตร เกินเกณฑ์คุณภาพน้ำที่เหมาะสมเพื่อการบริโภคซึ่งไม่ควรมีค่าเกิน 2.2 เอ็มพีเอ็นต่อน้ำ 100 มิลลิลิตร

ภาพที่ 5.2.3-11 GW-PP05 ประปาหมู่บ้าน บ้านบางลาย (ก) จุดเก็บตัวอย่างน้ำใต้ดิน (ข) เก็บตัวอย่างน้ำใต้ดิน

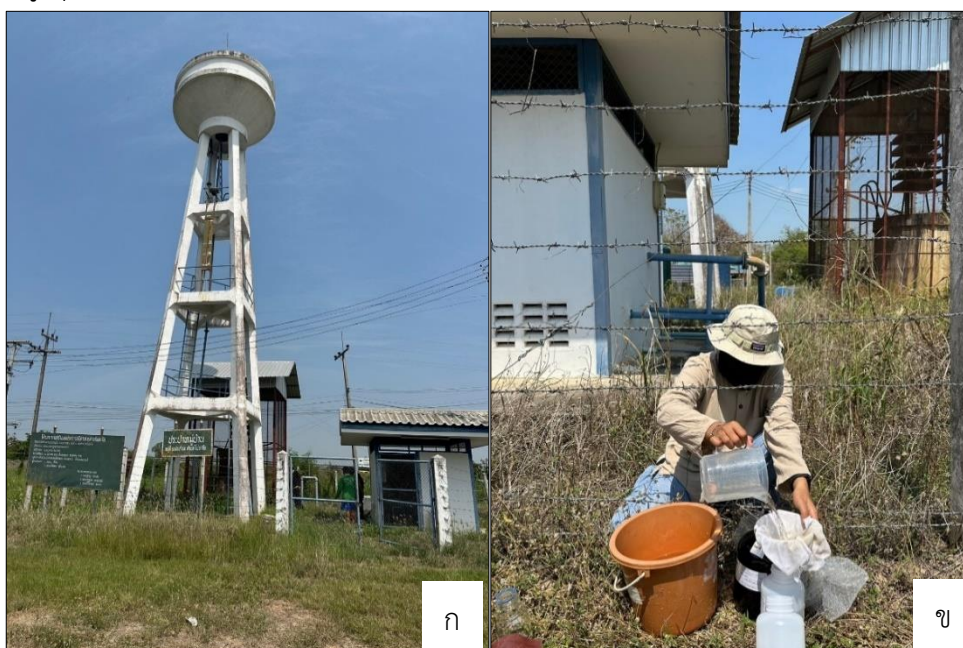
เหล็ก มีค่าอยู่ที่ 0.6096 มิลลิกรัมต่อลิตร เกินเกณฑ์คุณภาพน้ำที่เหมาะสมเพื่อการบริโภคแต่ยังอยู่ในเกณฑ์อนุโลมสูงสุด

ภาพที่ 5.2.3-12 GW-PP06 ประปาหมู่บ้าน บ้านลำน้ำ (ก) จุดเก็บตัวอย่างน้ำใต้ดิน (ข) เก็บตัวอย่างน้ำใต้ดิน

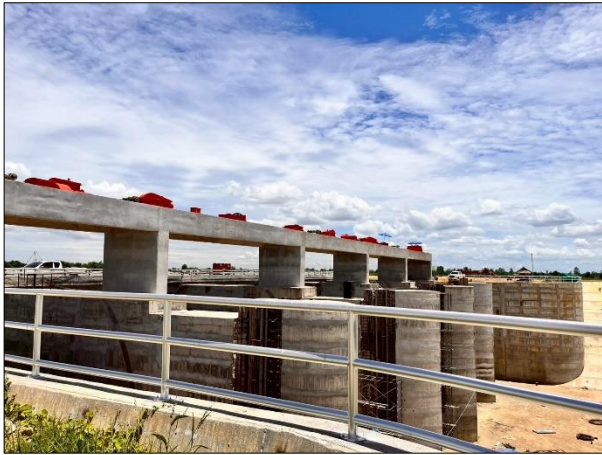
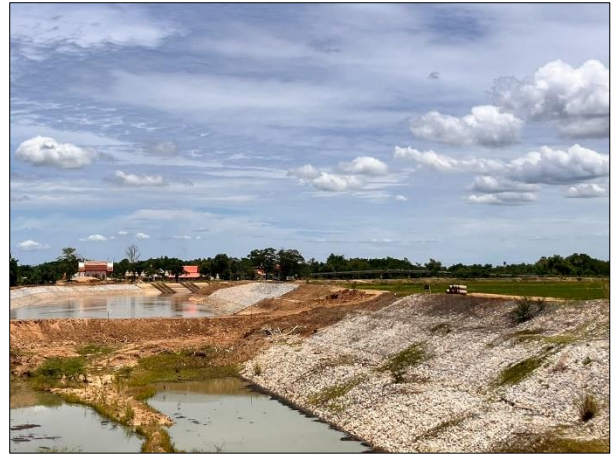
ภาพที่ 5.2.6-3 การลงพื้นที่โครงการ เพื่อติดตามความก้าวหน้าการก่อสร้าง และเพื่อติดตามการปฏิบัติตาม  
มาตรการป้องกันแก้ไขผลกระทบสิ่งแวดล้อมและมาตรการติดตามตรวจสอบผลกระทบสิ่งแวดล้อม

6.2) การติดตามความก้าวหน้าการก่อสร้าง ปัจจุบันมีผลการดำเนินงานทั้งโครงการ 60 % (เมื่อวันที่ 19 มิถุนายน พ.ศ. 2568) ซึ่งเป็นงานดำเนินการเองของสำนักงานก่อสร้างชลประทานขนาดกลางที่ 3 คาดว่าสามารถกักเก็บน้ำได้ภายในปี พ.ศ. 2569 และคาดว่าจะก่อสร้างแล้วเสร็จทั้งโครงการภายในปี พ.ศ. 2570 แล้วจึงดำเนินการก่อสร้างทางผ่านปลา เนื่องจากแบบก่อสร้างทางผ่านปลาของโครงการประตุน้ำโพธิ์ประทับช้างจะอยู่บริเวณลำน้ำยม ซึ่งอาจจะเกิดปัญหาเรื่องปริมาณน้ำในแม่น้ำยม จึงจำเป็นต้องก่อสร้างบริเวณหัวงานให้แล้วเสร็จ เพื่อเปิดบานประตุน้ำให้น้ำไหลผ่านทางบริเวณหัวงาน
