## บทที่ 5

### ผลการดำเนินงานตามแผนปฏิบัติการป้องกันแก้ไขและติดตามตรวจสอบผลกระทบสิ่งแวดล้อม ประจำปีงบประมาณ พ.ศ. 2568

แผนปฏิบัติการป้องกันแก้ไขและติดตามตรวจสอบผลกระทบสิ่งแวดล้อม โครงการประจักษ์น่านน้ำบ้านวังจิก จังหวัดพิจิตร ประกอบด้วย 2 แผนหลัก คือ แผนปฏิบัติการป้องกันแก้ไขผลกระทบสิ่งแวดล้อม และแผนปฏิบัติการติดตามตรวจสอบผลกระทบสิ่งแวดล้อม โดยในปีงบประมาณ พ.ศ. 2568 มีแผนงาน ดังนี้

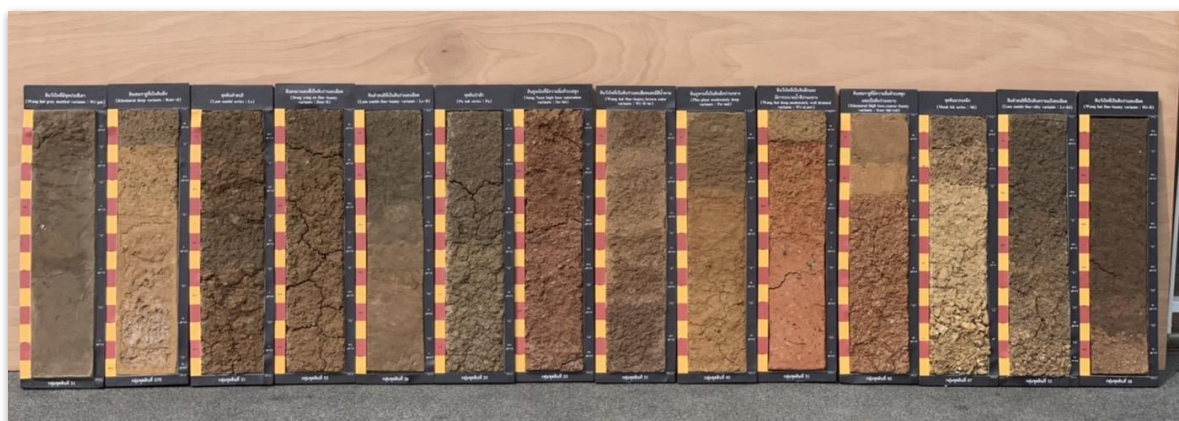
ภาพที่ 5.1.5-2 แท่งหน้าตัดดิน (Soil Monolith) ขนาด 16 x 60 ซม. จำนวน 14 แท่ง

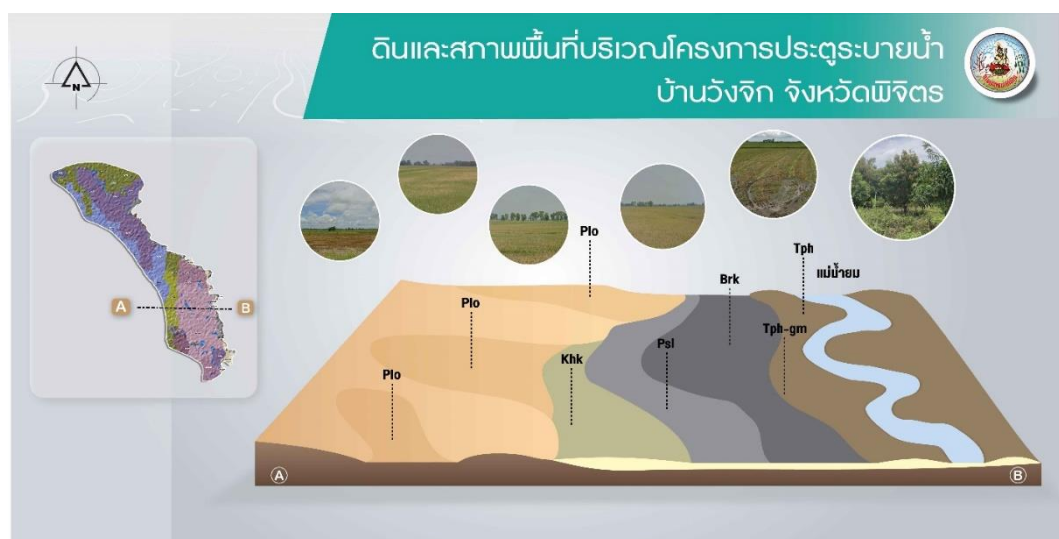
ภาพที่ 5.1.5-3 ภาพตัดขวางดินและสภาพพื้นที่บริเวณโครงการประตุน้ำบ้านวังจิก จังหวัดพิจิตร

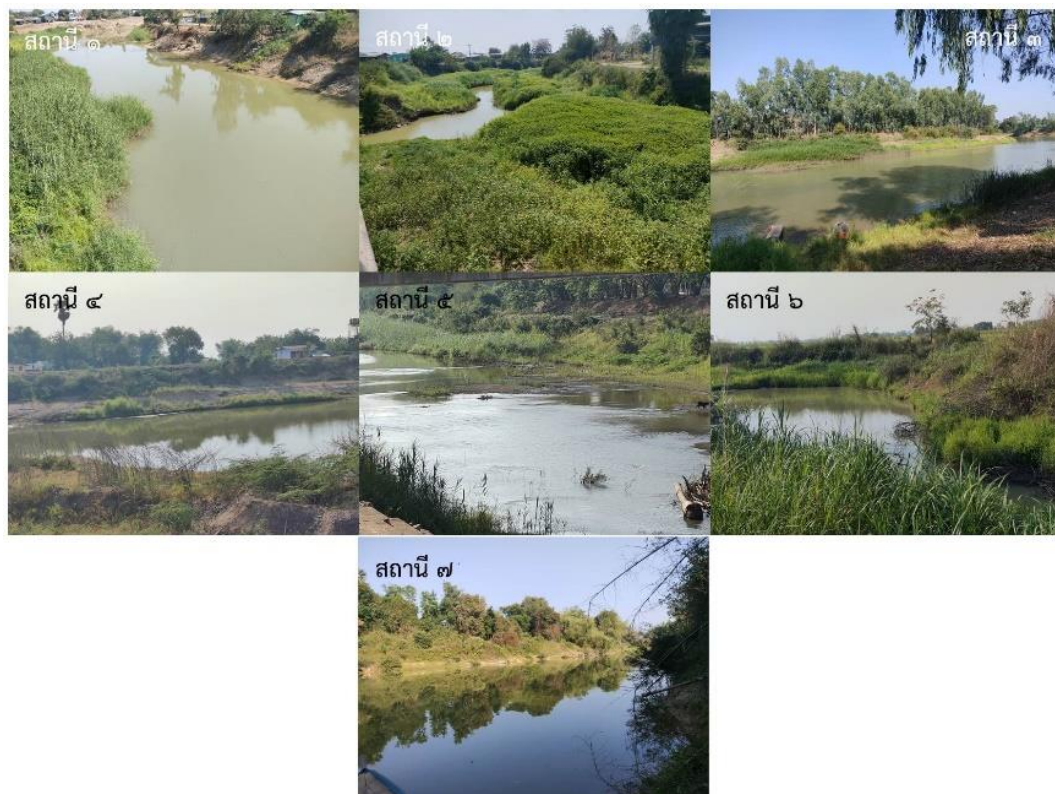
ภาพที่ 5.2.5-2 แสดงพื้นที่เก็บตัวอย่างทั้งหมด 7 สถานี ของโครงการประตูละบายน้ำวังจิก

ลักษณะพื้นที่ของจุดดำเนินการสำรวจเพื่อเก็บตัวอย่างทรัพยากรจำนวน 7 จุดสำรวจ ครั้งที่ 1 ระหว่างวันที่ 24-28 มีนาคม 2568
