บทที่ 2

การปฏิบัติตามมาตรการป้องกันและแก้ไขผลกระทบสิ่งแวดล้อม

ตารางที่ 2.2-1 ผลการปฏิบัติตามมาตรการป้องกัน และแก้ไขผลกระทบสิ่งแวดล้อม โครงการนิคมอุตสาหกรรมอัญธานี บริษัท ไอ.จี.เอส. จำกัด (มหาชน)
ระหว่างเดือนมกราคม-มิถุนายน 2568

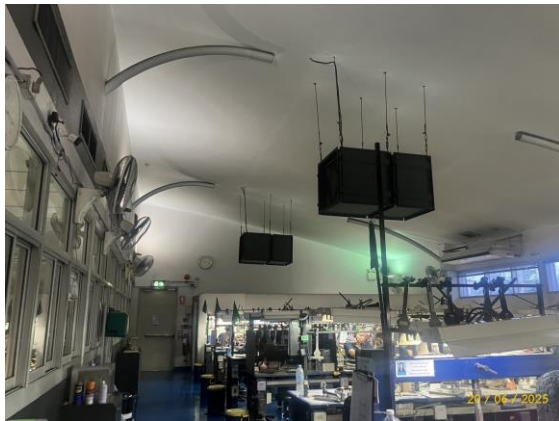
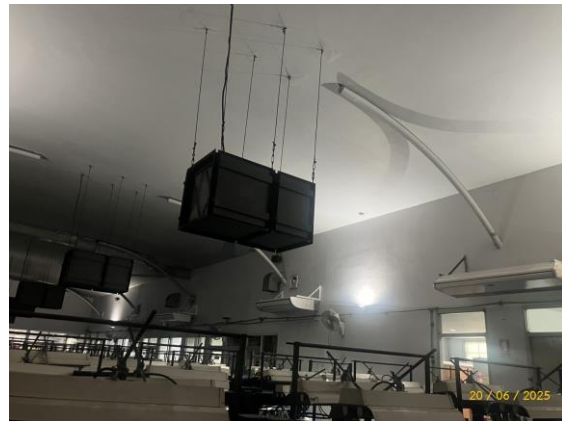
| มาตรการป้องกันและแก้ไขผลกระทบสิ่งแวดล้อม | สถานที่ดำเนินการ | ผลการปฏิบัติตามมาตรการ | ปัญหา อุปสรรค ที่ไม่สามารถปฏิบัติ ตามมาตรการและ แนวทางแก้ไข | หลักฐานและ เอกสารประกอบ |
|---|---|--|--|---|
| 3. คุณภาพชีวิต 3.1 อาชีวอนามัยและความปลอดภัย - ใช้เครื่องป้องกันส่วนบุคคล Ear plug, หน้ากากกันฝุ่น - จัดการระบายอากาศที่ดี | - คนงานห้องเจียระไน - ห้องเจียระไน | - โรงงานที่ประกอบกิจการภายในพื้นที่นิคมฯ จัดให้มีเจ้าหน้าที่ความปลอดภัยเป็นผู้ดูแลเรื่องอุปกรณ์ป้องกันอันตรายส่วนบุคคล (PPE) และกำกับให้พนักงานสวมใส่อุปกรณ์ป้องกันอันตรายส่วนบุคคลที่เหมาะสมกับลักษณะงานทุกครั้งปฏิบัติงาน ซึ่งทางนิคมอุตสาหกรรมอัญธานี มีการติดตามผลการปฏิบัติงานผ่านการประชุมชมรมอัญธานี ความถี่ 2 เดือน/ครั้ง - ทางนิคมฯ กำกับดูแลและประสานงานกับเจ้าหน้าที่สิ่งแวดล้อมของโรงงานที่ประกอบกิจการภายในพื้นที่ของนิคมฯ ให้มีการควบคุมดูแลเรื่องการจัดการระบบระบายอากาศให้มีความเหมาะสม | - - | - รูปที่ 6 การสวมใส่อุปกรณ์ป้องกันอันตรายส่วนบุคคล - รูปที่ 7 ระบบระบายอากาศ |
