3.1 ผลการปฏิบัติตามมาตรการป้องกันและแก้ไขผลกระทบสิ่งแวดล้อม

ตารางที่ 3.1 ผลการปฏิบัติตามมาตรการป้องกันและแก้ไขผลกระทบสิ่งแวดล้อม
โครงการหน่วยผลิตไฟฟ้า บริษัท พีทีที โกลบอล เคมิคอล จำกัด (มหาชน)
ครั้งที่ 1/2568 ระหว่างเดือนมกราคม ถึงมิถุนายน พ.ศ.2568

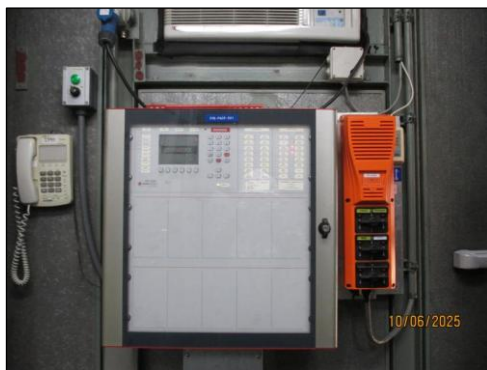
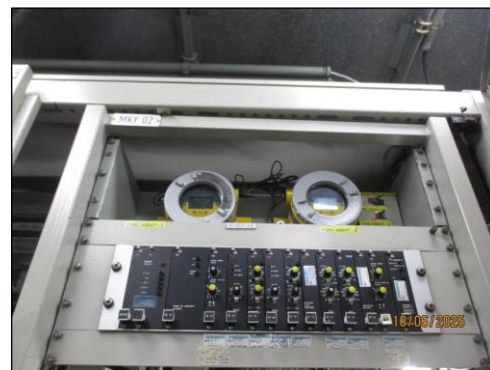
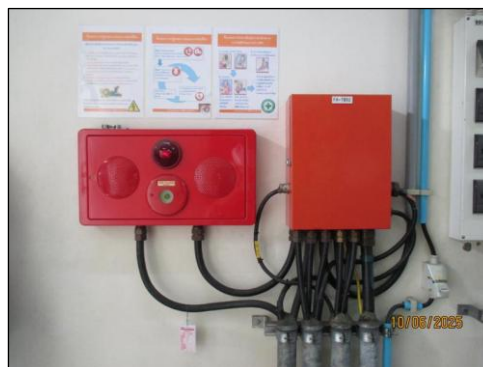
รูปที่ 3-22 ระบบ Fire และ Gas Detection Data Collector

ระบบ Fire บริเวณ Generator Cabinet

ระบบ Gas Detection บริเวณ Generator Cabinet

ระบบ Fire Detection บริเวณอาคาร

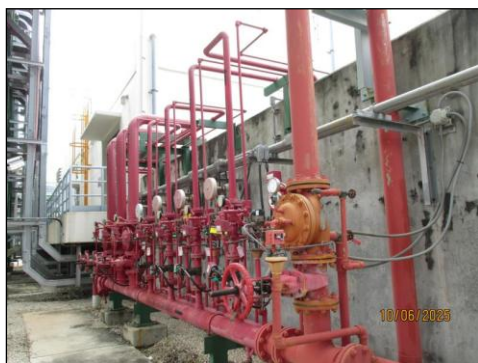
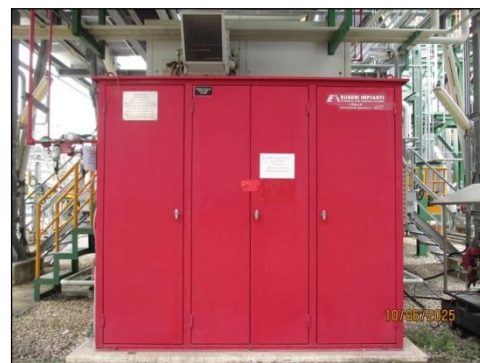
รูปที่ 3-24 ระบบ Fixed Fire Protection บริเวณหน่วยผลิตไฟฟ้า EPS

Deluge System บริเวณหม้อแปลงไฟฟ้า

CO₂ Injection บริเวณ Gas Turbine Generator
