รายงานผลการปฏิบัติตามมาตรการป้องกันและแก้ไขผลกระทบสิ่งแวดล้อม
และมาตรการติดตามตรวจสอบผลกระทบสิ่งแวดล้อม
โครงการระบบโครงข่ายไฟฟ้า 500 กิโลโวลต์ จอมบึง-บางสะพาน2
(ส่วนที่พาดผ่านพื้นที่ป่าอนุรักษ์เพิ่มเติม)

ฉบับที่ 11 (มกราคม-มิถุนายน 2568)

รายงานผลการปฏิบัติตามมาตรการป้องกันและแก้ไขผลกระทบสิ่งแวดล้อม
และมาตรการติดตามตรวจสอบผลกระทบสิ่งแวดล้อม
โครงการระบบโครงข่ายไฟฟ้า 500 กิโลโวลต์ จอมบึง-บางสะพาน2
(ส่วนที่พาดผ่านพื้นที่ป่าอนุรักษ์เพิ่มเติม) - ระยะดำเนินการ
ฉบับที่ 11 (มกราคม-มิถุนายน 2568)

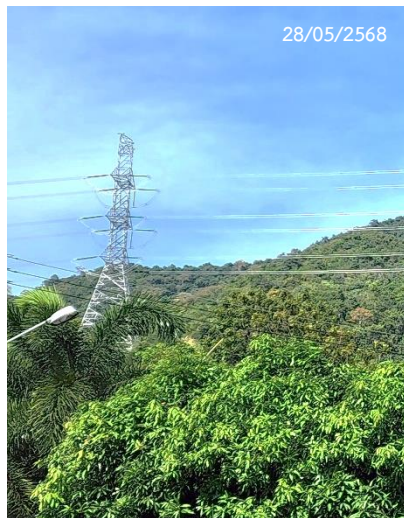
ช่วงที่ 1 ต้นเสาที่ 450-458

โครงการระบบโครงข่ายไฟฟ้า 500 กิโลโวลต์ จอมบึง-บางสะพาน2 (ส่วนที่พาดผ่านพื้นที่ป่าอนุรักษ์เพิ่มเติม ป่า C) ครอบคลุมพื้นที่จากกึ่งกลางแนวเขตรบบโครงข่ายไฟฟ้าด้านละ 500 เมตร และระยะจากจุดเริ่มต้นและจุดสิ้นสุดของแนวระบบโครงข่ายไฟฟ้าส่วนที่พาดผ่านพื้นที่ป่าอนุรักษ์เพิ่มเติม (ป่า C) อีกด้านละ 500 เมตร ในเขตป่าสงวนแห่งชาติป่ากุยบุรี จำนวน 3 ช่วง ในพื้นที่บางส่วนของตำบลหาดขาม ตำบลกุยบุรี อำเภอกุยบุรี ตำบลอ่าวน้อย ตำบลเกาะหลัก อำเภอเมืองประจวบคีรีขันธ์ จังหวัดประจวบคีรีขันธ์ ระยะทางรวมประมาณ 5.2 กิโลเมตร ซึ่งได้ดำเนินการก่อสร้างแล้วเสร็จในส่วนที่พาดผ่านพื้นที่ป่าอนุรักษ์เพิ่มเติมทั้ง 3 ช่วง (รูปที่ 1.7) พร้อมทั้งทำการตรวจรับงานก่อสร้าง และนำเข้าใช้งานในระบบ เมื่อวันที่ 8 มิถุนายน 2566 ปัจจุบันอยู่ในระยะดำเนินการ ซึ่งจะมีเฉพาะการเข้าปฏิบัติงานของหน่วยบำรุงรักษาระบบโครงข่ายไฟฟ้า โดยจะทำการลิดกิ่ง/ยอดไม้ เพื่อให้มีระยะห่างระหว่างยอดไม้กับสายไฟที่ระดับต่ำสุดไม่น้อยกว่า 4 เมตร โดยเจ้าหน้าที่จะเข้าตรวจสอบสภาพพื้นที่ดังกล่าวเป็นประจำทุกเดือนและใช้เส้นทางลำลองเดิม โดยไม่มีการตัดฟันต้นไม้หรือสร้างทางลำลองใหม่ (ภาคผนวก ง.)
