## บทที่ 2

### การปฏิบัติตามมาตรการป้องกันและแก้ไขผลกระทบสิ่งแวดล้อม

**ตารางที่ 2.2-1** ผลการปฏิบัติตามมาตรการป้องกันและแก้ไขผลกระทบสิ่งแวดล้อม (ระยะดำเนินการ) โครงการโรงไฟฟ้าเชื้อเพลิงชีวมวลขนาด 12 เมกะวัตต์  
ของ บริษัท อีสานไบโอเพาเวอร์ จำกัด ระหว่างเดือนมกราคม-มิถุนายน 2568

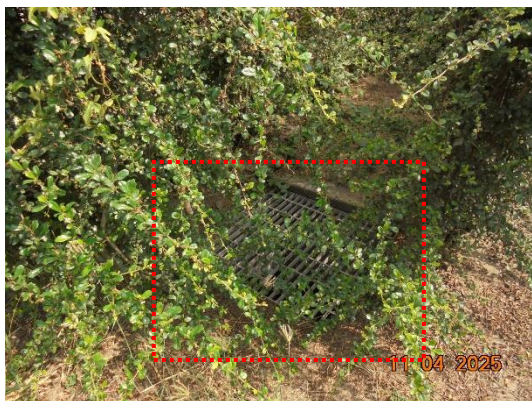
รูปที่ 13 บ่อ Grease Tap ขนาด 10 ลบ.ม.

มาตรการป้องกันและแก้ไขผลกระทบสิ่งแวดล้อม	สถานที่ดำเนินการ	ผลการปฏิบัติตามมาตรการฯ	ปัญหา อุปสรรค ที่ไม่สามารถ ปฏิบัติตามมาตรการ และแนวทางแก้ไข	หลักฐานและ เอกสารอ้างอิง
<b>4. คุณภาพน้ำ (ต่อ)</b> (5) จัดบันทึกปริมาณน้ำทิ้งที่เกิดขึ้นและปริมาณน้ำทิ้ง ที่นำกลับไปใช้ประโยชน์ พร้อมทั้งสรุปและรายงาน ผลให้ สผ. ทราบทุก 6 เดือน	- พื้นที่โครงการ	- โครงการมีการบันทึกปริมาณน้ำเสียจากกระบวนการผลิต และน้ำเสียจากการอุปโภค-บริโภคของพนักงาน รวมทั้ง ปริมาณน้ำที่นำกลับไปใช้ประโยชน์เป็นประจำทุกเดือน และรายงานให้ สผ.รับทราบทุก 6 เดือน	-	- ภาคผนวก 8ข
<b>5. การระบายน้ำ</b> (1) จัดให้มีถังแยกน้ำ-น้ำมัน (grease tap) ขนาด 10 ลูกบาศก์ เมตร เพื่อรองรับน้ำฝนอาจปนเปื้อนมาบำบัดก่อนระบาย น้ำใสส่วนบนลงสู่รางระบายน้ำฝนต่อไป	- พื้นที่โครงการ	- โครงการจัดให้มีถังแยกน้ำ-น้ำมัน (Grease Tap) ขนาด 10 ลูกบาศก์เมตร เพื่อรองรับน้ำฝนปนเปื้อนและน้ำทิ้ง จากอาคารสำนักงานมาบำบัดก่อนระบายน้ำใสส่วนบนลง สู่รางระบายน้ำฝน	-	- รูปที่ 13 บ่อ Grease Tap ขนาด 10 ลบ.ม. รูปที่ 16 รางระบายน้ำ

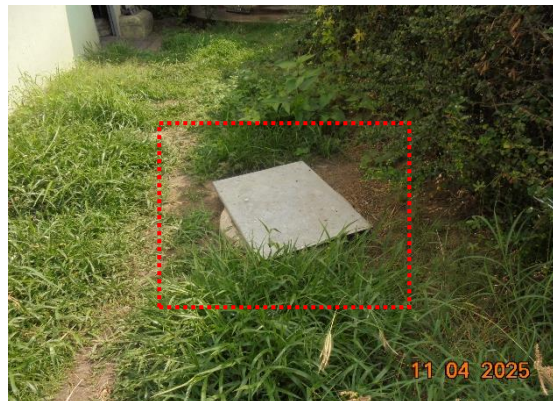
รูปที่ 14 บ่อบำบัดน้ำเสียสำเร็จรูป

(2) น้ำเสียที่เกิดขึ้นจากการอุปโภค-บริโภคของพนักงาน 1.8 ลูกบาศก์เมตร/วัน โครงการได้จัดเตรียมระบบบำบัดน้ำเสียสำเร็จรูปไว้บำบัดเบื้องต้นก่อนรวบรวมเข้าสู่บ่อ Grease Tap ขนาด 10 ลูกบาศก์เมตร ก่อนนำกลับมาใช้รดน้ำต้นไม้ของโครงการ	- พื้นที่โครงการ	- โครงการจัดให้มีระบบบำบัดน้ำเสียสำเร็จรูปก่อนรวบรวมน้ำทิ้งเข้าสู่บ่อ Grease Tap ขนาด 10 ลูกบาศก์เมตร และนำน้ำทิ้งจากการบำบัดแล้วนำกลับไปใช้รดน้ำพื้นที่สีเขียวของโครงการ	-	- รูปที่ 12 การนำน้ำทิ้งกลับไปใช้ประโยชน์ - รูปที่ 13 บ่อ Grease Tap ขนาด 10 ลบ.ม. - รูปที่ 14 บ่อบำบัดน้ำเสียสำเร็จรูป

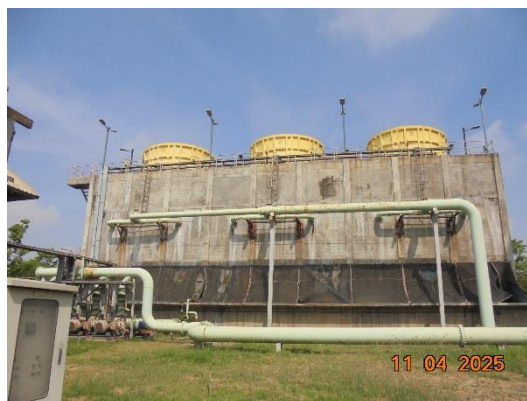
รูปที่ 15 ระบบหอหล่อเย็น

มาตรการป้องกันและแก้ไขผลกระทบสิ่งแวดล้อม	สถานที่ดำเนินการ	ผลการปฏิบัติตามมาตรการฯ	ปัญหา อุปสรรค ที่ไม่สามารถ ปฏิบัติตามมาตรการ และแนวทางแก้ไข	หลักฐานและ เอกสารอ้างอิง
<b>4. คุณภาพน้ำ (ต่อ)</b> (3) น้ำระบายทิ้งจากระบบหล่อเย็น ในช่วงหยุดการผลิตเพื่อซ่อมบำรุงประจำปี (ประมาณเดือนพฤศจิกายน)โครงการจะระบายน้ำจากระบบหล่อเย็น 630 ลูกบาศก์เมตรลงสู่บ่อพักน้ำในระบบหล่อเย็น ขนาด 630 ลูกบาศก์เมตร และบ่อพักน้ำทิ้ง (Holding Pond) ขนาด 500 ลูกบาศก์เมตร ของโครงการก่อนนำกลับไปใช้เป็นน้ำดิบสำหรับระบบผลิตน้ำใช้ของโครงการในช่วงเริ่มเดินระบบผลิต (Start up)	- พื้นที่โครงการ	- โครงการระบายน้ำจากระบบหล่อเย็นในเดือนพฤศจิกายนของทุกปี ซึ่งเป็นช่วงหยุดการผลิตเพื่อซ่อมบำรุงประจำปีลงสู่บ่อพักน้ำในระบบหล่อเย็นและบ่อพักน้ำทิ้งของโครงการก่อนนำกลับไปใช้ประโยชน์ในการใช้รดน้ำต้นไม้ บริเวณพื้นที่สีเขียวของโครงการ	-	- รูปที่ 11 บ่อพักน้ำทิ้ง Holding Pond - รูปที่ 12 การนำน้ำทิ้งกลับไปใช้ประโยชน์ - รูปที่ 15 ระบบหล่อเย็น

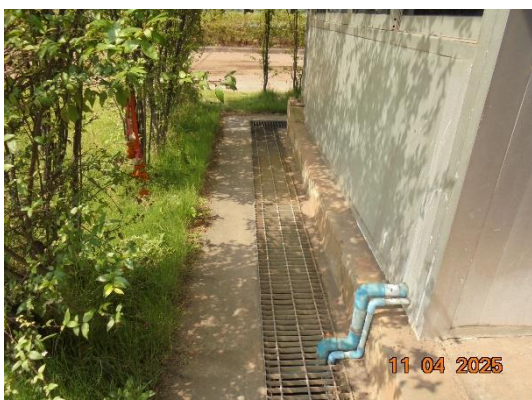
รูปที่ 16 รางระบายน้ำ

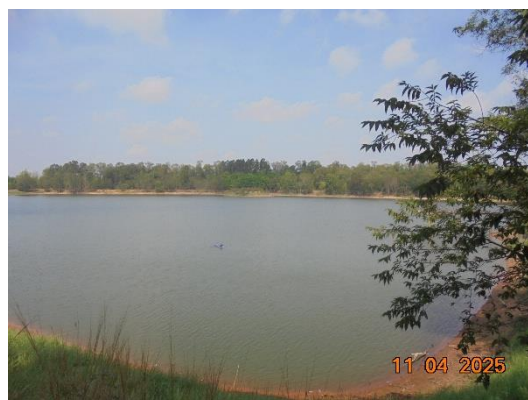
รูปที่ 17 บ่อน้ำดิบของโรงงานน้ำตาล  
ความจุ 1.37 ล้านลบ.ม.

(2) รวบรวมน้ำฝนที่ไม่มีโอกาสปนเปื้อน เช่น น้ำฝนที่ตก ในบริเวณพื้นที่ที่มีหลังคาปกคลุม พื้นที่ลานเปิดโล่ง เป็นต้น ลงสู่รางระบายน้ำฝนและระบายสู่บ่อน้ำดิบของ โรงงานน้ำตาลอีสาน จำนวน 2 บ่อ ที่มีความจุประมาณ 1.37 ล้านลูกบาศก์เมตรของบริษัท อุตสาหกรรมน้ำตาล อีสาน จำกัด	- พื้นที่โครงการ	- โครงการรวบรวมน้ำฝนที่ไม่ปนเปื้อนบริเวณพื้นที่ โครงการลงสู่รางระบายน้ำฝนและระบายลงสู่บ่อน้ำดิบ ของ บริษัท อุตสาหกรรมน้ำตาลอีสาน จำกัด	-	- รูปที่ 17 บ่อน้ำดิบของ โรงงานน้ำตาล ความจุ 1.37 ล้านลบ.ม.

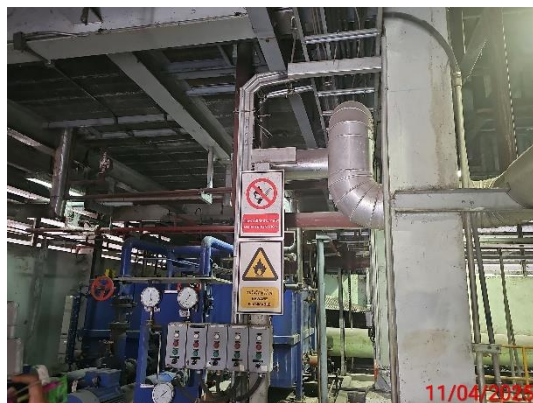
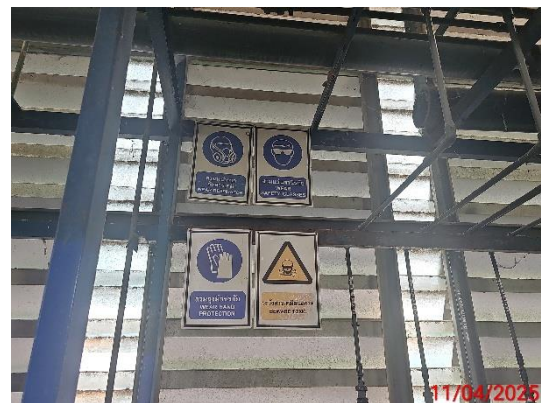
รูปที่ 29 ป้ายเตือนอันตรายบริเวณที่มีความเสี่ยง

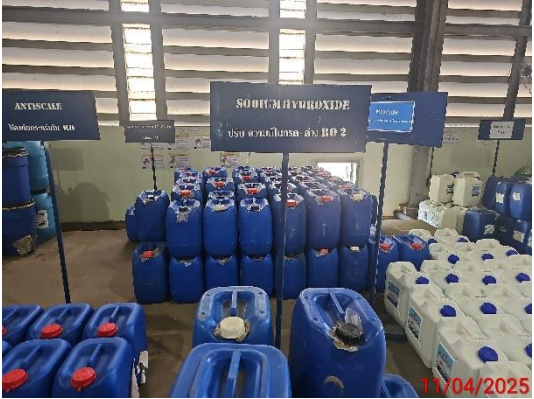
<p>รูปที่ 38 อาคารเก็บสารเคมี</p>
