รายงานผลการปฏิบัติตามมาตรการป้องกันและแก้ไขผลกระทบต่อสิ่งแวดล้อม  
และมาตรการติดตามตรวจสอบผลกระทบต่อสิ่งแวดล้อม (ระยะก่อสร้าง)

# โครงการวางระบบจำหน่ายก๊าซธรรมชาติไปยัง บริษัท จีเอฟพีที นิธิเร (ประเทศไทย) จำกัด และนิคมอุตสาหกรรมโรจนะหนองใหญ่

ฉบับที่ 3 ระหว่างเดือนมกราคมถึงเดือนมิถุนายน พ.ศ. 2568 (ปิดงานระยะก่อสร้าง)

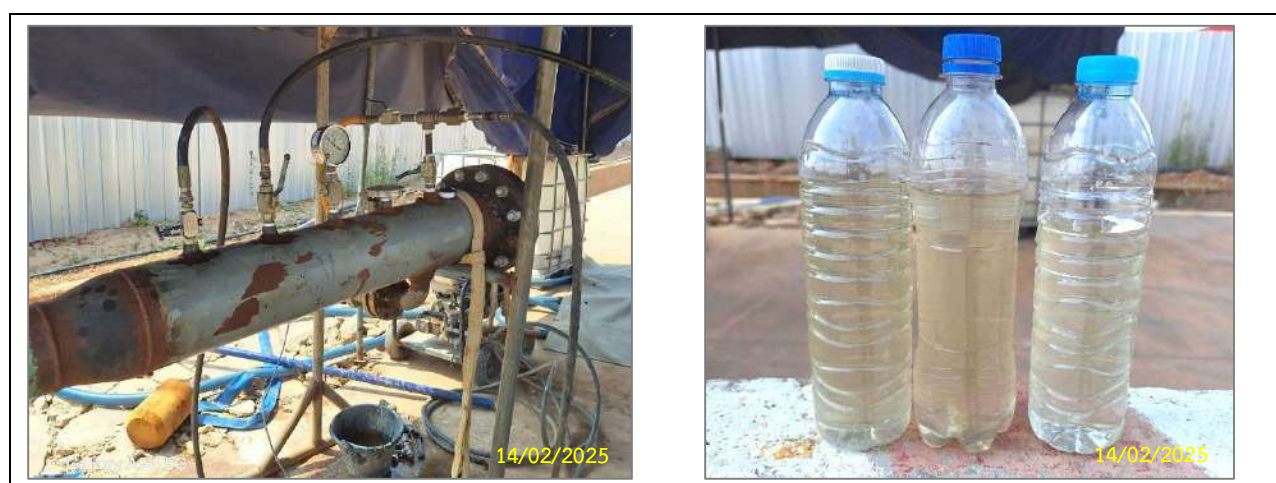
ในรอบการนำเสนอรายงานฉบับนี้ โครงการได้ดำเนินการทดสอบท่อด้วยวิธีทางชลสถิต (Hydrostatic Test) เมื่อวันที่ 14 กุมภาพันธ์ พ.ศ. 2568 (รูปที่ 3-5) และมีดัชนีตรวจวิเคราะห์คุณภาพน้ำทั้งจากการทดสอบท่อด้วยวิธีทางชลสถิต ได้แก่ ความเป็นกรด-ด่าง (pH) ของแข็งแขวนลอยทั้งหมด (Total Suspended Solids; TSS) อุณหภูมิ (Temperature) น้ำมันและไขมัน (Oil & Grease) โดยแต่ละดัชนีได้วิเคราะห์ตามวิธี Standard Methods for the examination of water and wastewater 24<sup>th</sup> edition แสดงดังตารางที่ 3-2 ผลการตรวจวิเคราะห์ที่ได้จะนำมาเปรียบเทียบกับมาตรฐานประกาศกระทรวงทรัพยากรธรรมชาติและสิ่งแวดล้อม เรื่อง กำหนดมาตรฐานควบคุมการระบายน้ำทั้งจากโรงงานอุตสาหกรรม นิคมอุตสาหกรรม และเขตประกอบการอุตสาหกรรม ลงวันที่ 29 มิถุนายน พ.ศ. 2559 รายละเอียดดังนี้

รูปที่ 3-5 การติดตามตรวจสอบคุณภาพน้ำทั้งจากกิจกรรมการทดสอบท่อด้วยวิธีทางชลสถิต

ผลการติดตามตรวจสอบคุณภาพน้ำทิ้งจากกิจกรรมการทดสอบท่อด้วยวิธีทางชลสถิต (Hydrostatic Test) บริเวณจุดปล่อยน้ำทิ้ง พบว่ามีความเป็นกรด-ด่าง (pH) เท่ากับ 7.5 อุณหภูมิ (Temperature) เท่ากับ 35.1 ของแข็งแขวนลอยทั้งหมด (TDS) เท่ากับ 8 มิลลิกรัมต่อลิตร และน้ำมันและไขมัน (Oil & Grease) น้อยกว่า 1 มิลลิกรัมต่อลิตร ซึ่งพบว่ามีค่าคุณภาพน้ำทิ้งอยู่ในเกณฑ์มาตรฐาน ตามประกาศกระทรวงทรัพยากรธรรมชาติและสิ่งแวดล้อม เรื่อง กำหนดมาตรฐานควบคุมการระบายน้ำทิ้งจากโรงงานอุตสาหกรรม นิคมอุตสาหกรรม และเขตประกอบการอุตสาหกรรม ลงวันที่ 29 มิถุนายน พ.ศ. 2559 ที่กำหนดค่าความเป็นกรด-ด่าง อยู่ในช่วง 5.5-9.0 อุณหภูมิมีค่าไม่เกิน 40 องศาเซลเซียส ของแข็งแขวนลอยทั้งหมดมีปริมาณไม่เกิน 50 มิลลิกรัมต่อลิตร และน้ำมันและไขมันมีปริมาณไม่เกิน 5 มิลลิกรัมต่อลิตร ตามลำดับ แสดงดังตารางที่ 3-3 และภาคผนวก 7-1

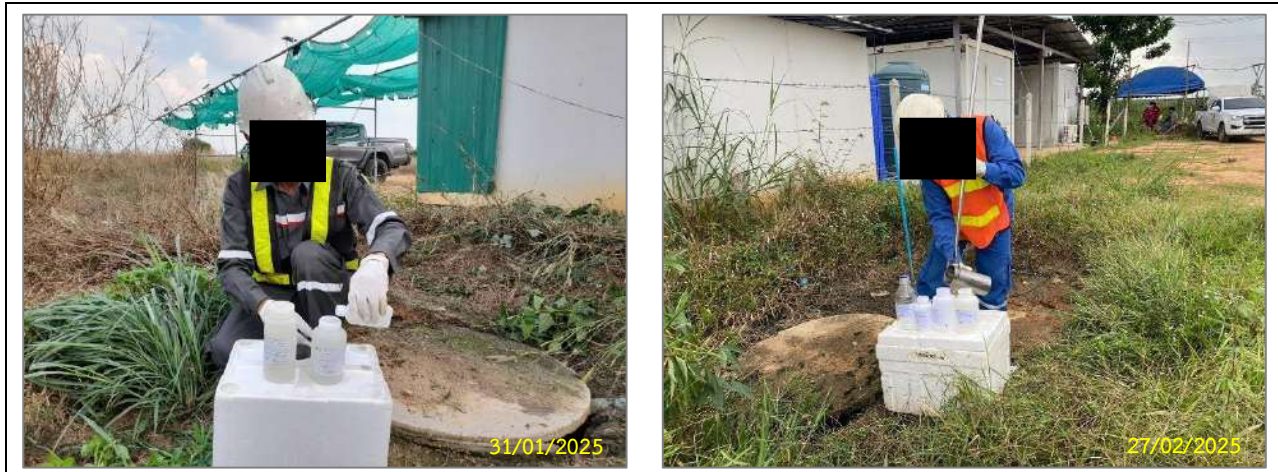
โครงการได้ดำเนินการตรวจวิเคราะห์คุณภาพน้ำทิ้ง บริเวณสำนักงาน สำนักงานชั่วคราว พื้นที่เก็บท่อ และวัสดุ/อุปกรณ์ของโครงการ เดือนละ 1 ครั้ง ระหว่างเดือนมกราคมถึงเดือนเมษายน พ.ศ. 2568 (รูปที่ 3-6) ต่อมาในเดือนพฤษภาคม พ.ศ. 2568 ได้ดำเนินการรื้อถอนและปรับคืนสภาพบริเวณสำนักงานชั่วคราว พื้นที่เก็บท่อ และวัสดุ/อุปกรณ์ของโครงการเป็นที่เรียบร้อยแล้ว โดยมีดัชนีติดตามตรวจสอบ ได้แก่ ความเป็นกรด-ด่าง (pH) บีโอดี (BOD) ของแข็งแขวนลอย (SS) น้ำมันและไขมัน (Oil & Grease) และไนโตรเจนในรูปที่เคเอ็น (Total Kjeldahl Nitrogen; TKN) โดยผลการตรวจวัดที่ได้จะนำมาเปรียบเทียบกับประกาศกระทรวงทรัพยากรธรรมชาติและสิ่งแวดล้อม เรื่อง กำหนดมาตรฐานควบคุมการระบายน้ำทิ้งจากอาคารบางประเภทและบางขนาด พ.ศ. 2567 ลงวันที่ 28 มิถุนายน พ.ศ. 2567 ประกาศในราชกิจจานุเบกษาเล่มที่ 141 ตอนพิเศษ 233ง วันที่ 27 สิงหาคม พ.ศ. 2567 (ประเภท ค) แสดงดังตารางที่ 3-4 รูปที่ 3-7 และภาคผนวก 7-1 พบว่ามีค่าอยู่ในเกณฑ์มาตรฐานกำหนดในทุกดัชนี

รูปที่ 3-6 ตัวอย่างการติดตามตรวจสอบคุณภาพน้ำทิ้งจากสำนักงานชั่วคราว พื้นที่เก็บท่อ และวัสดุ/อุปกรณ์ของโครงการ
