รายงานผลการปฏิบัติตามเงื่อนไขของมาตรการป้องกันและแก้ไขผลกระทบสิ่งแวดล้อม และมาตรการติดตามตรวจสอบคุณภาพสิ่งแวดล้อม โครงการโรงแรม เคป เฮอร์ส หลังสวน ประจำปีเดือน มกราคม – มิถุนายน 2568 โครงการฯ ได้ดำเนินนโยบายในการตรวจสอบ และรักษาคุณภาพสิ่งแวดล้อม ควบคู่กับการดำเนินกิจการของบริษัทฯ เพื่อตอบสนองพระราชบัญญัติส่งเสริม และรักษาคุณภาพสิ่งแวดล้อมแห่งชาติ พ.ศ. 2535 ทางบริษัทฯ จึงได้ดำเนินการติดตามตรวจสอบคุณภาพสิ่งแวดล้อม ตามแนวทางในหนังสือแจ้งผลการพิจารณารายงานที่ ทส 1009/6901 ลงวันที่ 10 สิงหาคม 2549 (หน้าที่ 1 ภาคผนวก ง) โดยทางโครงการฯ ได้ดำเนินการติดตามตรวจสอบและจัดทำรายงานผลการปฏิบัติตามเงื่อนไขของมาตรการป้องกันและแก้ไขผลกระทบสิ่งแวดล้อมและมาตรการติดตามตรวจสอบคุณภาพสิ่งแวดล้อม ระยะดำเนินการเพื่อนำเสนอสำนักงานฯ พิจารณาเป็นประจำทุก 6 เดือน

ชื่อโครงการฯ	โครงการโรงแรม เคป เฮอร์ส หลังสวน
เลขที่หนังสือเห็นชอบ	ทส 1009/6901
สถานที่ตั้ง	เลขที่ 43 ถนนหลังสวน แขวงลุมพินี เขตปทุมวัน กรุงเทพมหานคร
ชื่อเจ้าของโครงการฯ	บริษัท เกษมกิจ จำกัด
สถานที่ติดต่อ	เลขที่ 120 ถนน สีลม แขวงสุริยวงศ์ เขตบางรัก กรุงเทพฯ 10500
ได้รับความเห็นชอบในรายงานการวิเคราะห์ผลกระทบสิ่งแวดล้อมเมื่อ 10 สิงหาคม 2549	
โครงการได้นำเสนอรายงานผลการปฏิบัติตามมาตรการฯ ครึ่งสุดท้ายเมื่อเดือน กรกฎาคม – ธันวาคม 2567

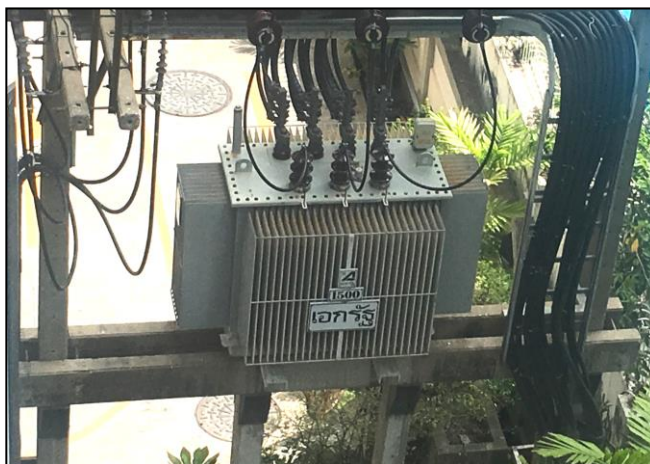
ภาพที่ 1-7 หม้อแปลงไฟฟ้าของโครงการ

โครงการฯ ได้รับการบริการกระแสไฟฟ้าจากการไฟฟ้านครหลวง ด้วยระบบไฟฟ้าแรงสูง เข้าสู่หม้อแปลงไฟฟ้าของอาคารผ่านแผงจ่ายไฟหลักไปยังแผงควบคุมย่อยในแต่ละชั้น เพื่อจ่ายไฟฟ้าให้ผู้พักอาศัยและผู้ใช้ไฟฟ้าในโครงการ มีการติดตั้งระบบป้องกันไฟฟ้าลัดวงจรและระบบป้องกันไฟฟ้าเกินปริมาณที่กำหนดแบบตัดวงจรอัตโนมัติ (Circuit Breaker) (ภาพที่ 1-7)

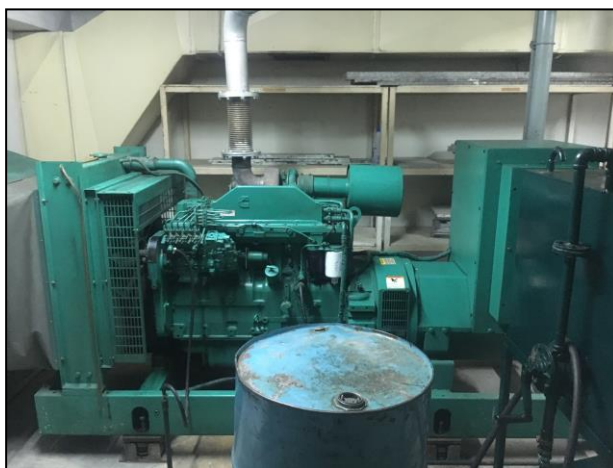
ภาพที่ 1-8 เจนเนอเรเตอร์ของโครงการ

ปริมาณการใช้ไฟฟ้าของโครงการประมาณ 1500 KVA ในกรณีที่ไฟฟ้าที่ได้รับบริการจากการไฟฟ้านครหลวงเกิดขัดข้อง โครงการมีระบบไฟฟ้าสำรอง โดยติดตั้งเครื่องกำเนิดไฟฟ้าสำรอง 1 ชุดที่ห้องไฟฟ้าชั้นใต้ดิน 2 (2B) มีขนาด 175 KVA เมื่อเกิดไฟฟ้าดับ ระบบไฟฟ้าสำรองจะทำงานทันที โดยจ่ายไฟฟ้าให้กับระบบแสงสว่างฉุกเฉินของทางหนีไฟ สัญญาณเตือนภัย ระบบดับเพลิง บั๊มน้ำ พัดลมระบายอากาศ เป็นต้น (ภาพที่ 1-8)

3.6 การป้องกันและบรรเทาสาธารณภัย					
3.6.1 จัดให้มีระบบป้องกันอัคคีภัยและระบบสัญญาณเตือนภัยที่ได้มาตรฐาน รวมทั้งระบบไฟฟ้าสำรองให้จ่ายไฟได้ไม่น้อยกว่า 2 ชม. เมื่อเกิดเหตุฉุกเฉิน	✓	-	โครงการฯ จัดให้มีระบบไฟฟ้าสำรองไม่น้อยกว่า 2 ชม. เมื่อเกิดเหตุฉุกเฉิน พร้อมทั้งมีการตรวจสอบระบบฯ ให้พร้อมใช้งาน 24 ชม.	-	ภาพที่ 1-8 และ หน้าที่ 50 ภาคผนวก ง

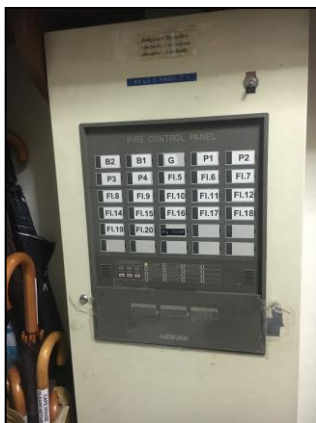
**ภาพที่ 1-9** แผงควบคุมไฟอะลาม (Fire Alarm Control Panel)

หากเกิดไฟไหม้ในจุดต่าง ๆ ของโครงการโรงแรม เคป เฮอร์ส หลังสวน ภายในตัวอาคาร ระบบสัญญาณไฟจะส่งสัญญาณไปยังแผงควบคุมรวม (Fire Alarm Control Panel) จากนั้นจะมีสัญญาณเตือนภัยอัตโนมัติให้ทุกคนภายในอาคารและบริเวณใกล้เคียงรับทราบ พนักงานของโครงการทุกคนจะต้องปฏิบัติตามแผนที่ได้รับการฝึกอบรมมาทันที ก่อนที่รถดับเพลิงจากหน่วยงานภายนอกจะมาถึง โดยใช้อุปกรณ์ดับเพลิงจากตู้ดับเพลิงที่ติดตั้งอยู่บริเวณกลางอาคารของทุกชั้น (ภาพที่ 1-19 ถึง ภาพที่ 1-22)

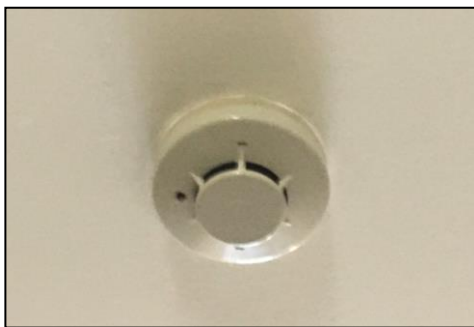
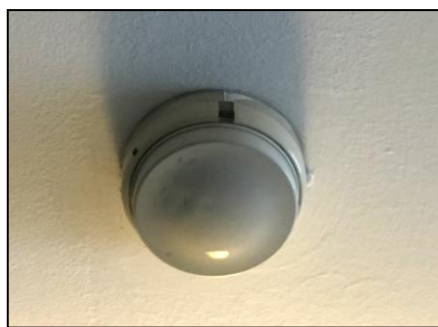
**ภาพที่ 1-10** อุปกรณ์ตรวจจับควันและความร้อน (Smoke and Heat Detector)

โครงการโรงแรม เคป เฮอร์ส หลังสวน ได้จัดให้มีระบบป้องกันอัคคีภัยไว้ในทุกห้องและบริเวณต่าง ๆ ของอาคาร โดยระบบป้องกันอัคคีภัยที่ติดตั้ง ได้รับการออกแบบตามมาตรฐานเป็นที่ยอมรับทั้งในประเทศและทั่วโลก อุปกรณ์ป้องกันภัยที่สำคัญ ได้แก่ ระบบแจ้งเหตุเพลิงไหม้ (Fire Alarm System) ซึ่งประกอบด้วยแผงควบคุม (Fire Alarm Control Panel) เครื่องตรวจจับความร้อน (Heat Detector) เครื่องตรวจจับควัน (Smoke Detector) อุปกรณ์ส่งเสียงสัญญาณ (Alarm Bell) สวิตช์แจ้งสัญญาณ (Manual Station) เป็นต้น (ภาพที่ 1-9 ถึง ภาพที่ 1-12) และอุปกรณ์เหล่านี้จะได้รับการตรวจเช็คอย่างสม่ำเสมอ (หน้าที่ 19 ถึง หน้าที่ 26 ภาคผนวก ง)

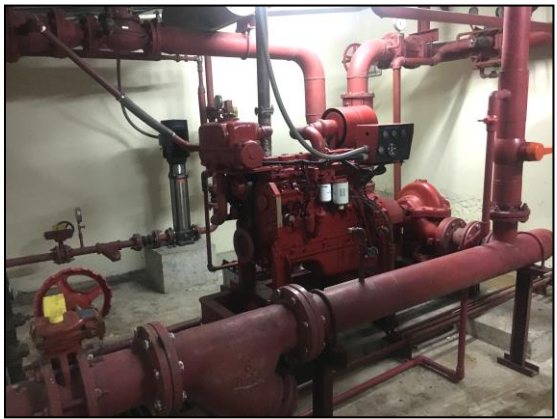
นอกจากอุปกรณ์ป้องกันอัคคีภัยแล้ว มีการติดตั้งไฟฟ้าฉุกเฉิน (ภาพที่ 1-13) แผนผังทางเดินหนีไฟ (ภาพที่ 1-14) และบันไดหนีไฟ (ภาพที่ 1-15) โดยในแต่ละชั้นจะมีบันไดหนีไฟ 2 จุด มีจุดหนีภัยทางอากาศที่ชั้นดาดฟ้า (ภาพที่ 1-16) มีน้ำสำรองสำหรับดับเพลิง โดยที่มีถังเก็บน้ำสำรองขนาด 300 ลูกบาศก์เมตร จำนวน 1 ถัง ที่ชั้นใต้ดินและถึงขนาด 1.5 ลูกบาศก์เมตร จำนวน 25 ถัง ที่ชั้นหลังคาซึ่งมีปริมาตรรวมเท่ากับ 337.50 ลูกบาศก์เมตร พบว่าโครงการยังคงมีน้ำเหลือจากการสำรองไว้เป็นน้ำใช้อีก 179 ลูกบาศก์เมตร (ภาพที่ 1-3 ถึง ภาพที่ 1-4) ซึ่งสามารถใช้เป็นน้ำสำรองสำหรับการดับเพลิงได้เป็นระยะเวลาถึง 98 นาที (ภาพที่ 1-17)

<p><b>ภาพที่ 1-17</b> ปั้มดับเพลิง (Fire Pump)</p>	<p><b>ภาพที่ 1-18</b> บ้ายจุดรวมพล</p>

3.6.3 จัดให้มีถังเก็บน้ำสำรองสำหรับดับเพลิง โดยมีถังเก็บน้ำขนาด 300 ลบ.ม.ที่ชั้นใต้ดินและขนาด 1.5 ลบ.ม. จำนวน 25 ถังที่ชั้นหลังคา คิดเป็นปริมาตรรวมเท่ากับ 337.5 ลบ.ม. ซึ่งเมื่อหักน้ำใช้แล้วคงเหลือ 179 ลบ.ม. สามารถใช้เป็นน้ำสำรองสำหรับการดับเพลิงได้เป็นระยะเวลาถึง 98 นาที (คิดอัตราการไหล 30 ลิตรต่อนาที)	✓	-	โครงการฯ จัดให้มีบ่อดับเพลิงและถังน้ำรองสำหรับดับเพลิงถึง 3 แห่ง คือ แท็งค์เก็บน้ำใต้อาคารชั้นใต้ดิน, ถังที่ชั้นหลังคาและได้ทำการเดินท่อน้ำจากสระว่ายน้ำ ชั้น 16 เข้าทางดาดของไฟบ่ัมเพิ่มอีกด้วย	-	ภาพที่ 1-3, ภาพที่ 1-4 และ ภาพที่ 1-17
