การติดตามตรวจสอบผลกระทบสิ่งแวดล้อม

การติดตามตรวจสอบผลกระทบสิ่งแวดล้อมของโครงการรังสิต เรสซิเดนซ์ 2 ของบริษัท รังสิตร่วมพัฒนา จำกัด ได้ดำเนินการตามมาตรการติดตามตรวจสอบผลกระทบสิ่งแวดล้อมของโครงการในระยะก่อสร้าง ตามที่ได้รับความเห็นชอบจากสำนักงานนโยบายและแผนทรัพยากรธรรมชาติและสิ่งแวดล้อม (สผ.) อ้างอิงหนังสือเลขที่ ทส 1009.5/7050 ลงวันที่ 10 เมษายน 2567 (รายละเอียดตั้ง ภาคผนวก 1-1 หนังสือเห็นชอบรายงานการวิเคราะห์ผลกระทบสิ่งแวดล้อมและมาตรการป้องกันและแก้ไขผลกระทบสิ่งแวดล้อม)

ตารางที่ 3-1 สรุปผลปฏิบัติตามมาตรการติดตามตรวจสอบผลกระทบสิ่งแวดล้อม โครงการรังสิต เรสซิเดนซ์ 2 ของบริษัท รังสิตร่วมพัฒนา จำกัด (ระยะก่อสร้าง)

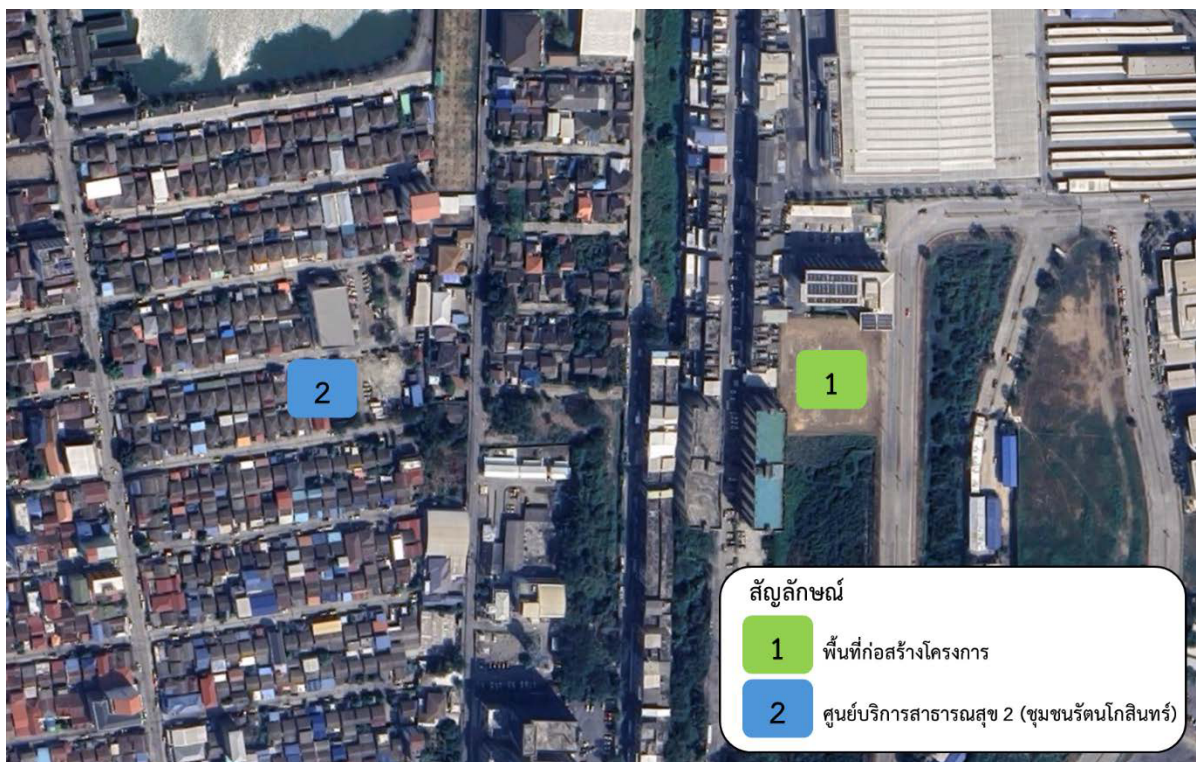
รูปที่ 3.4-1 แผนที่แสดงจุดตรวจวัดคุณภาพอากาศ

มาตรการกำหนดให้โครงการทำการตรวจวัดคุณภาพอากาศบริเวณพื้นที่ก่อสร้างโครงการ และศูนย์บริการสาธารณสุข 2 (ชุมชนรัตนโกสินทร์) ตรวจวัดฝุ่นละอองรวม (TSP) และฝุ่นละอองขนาดเล็กไม่เกิน 10 ไมครอน (PM10) ทุกวันที่มีการทำฐานราก หลังจากนั้นตรวจวัดเดือนละ 1 ครั้ง ในส่วนของมลพิษทางอากาศ ได้แก่ ก๊าซคาร์บอนมอนอกไซด์ (CO) ก๊าซไนโตรเจนไดออกไซด์ (NO₂) ก๊าซซัลเฟอร์ไดออกไซด์ (SO₂) และสารประกอบไฮโดรคาร์บอน (HC) ตรวจวัดเดือนละ 1 ครั้ง ตลอดระยะเวลาก่อสร้าง จุดตรวจวัดและการตรวจวัดคุณภาพอากาศ ดังแสดงในรูปที่ 3.4-1 -รูปที่ 3.4-2

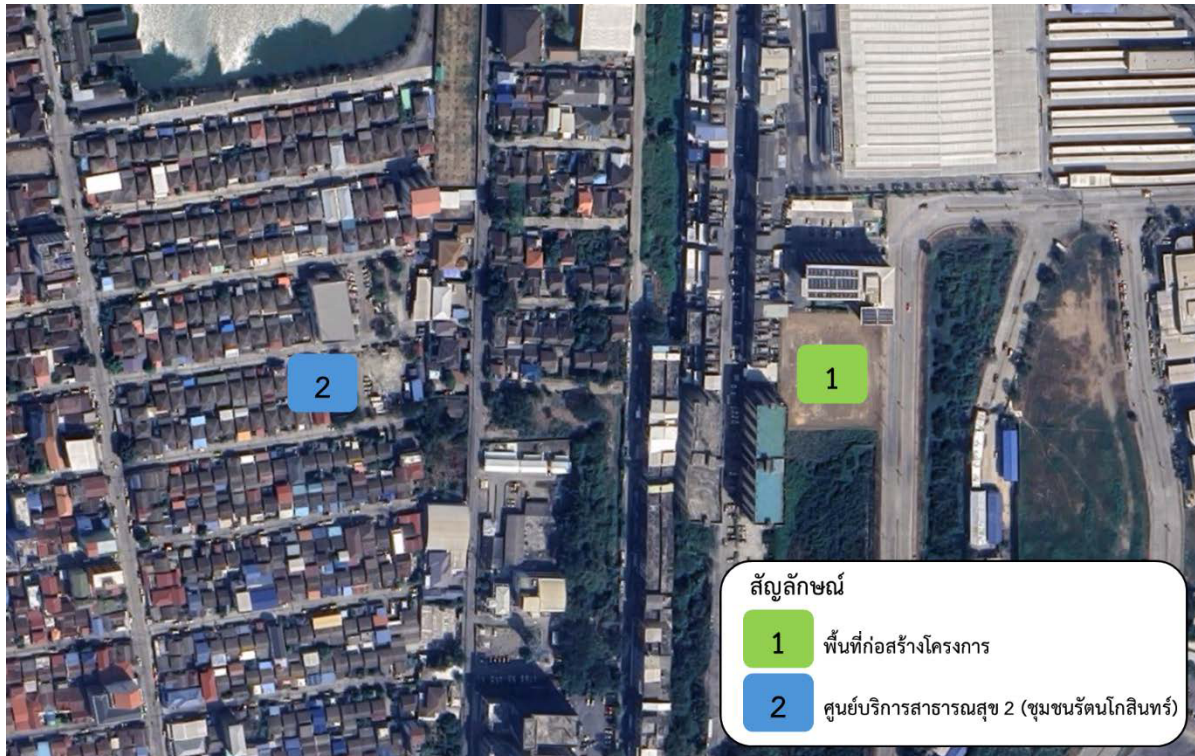
รูปที่ 3.5-1 แผนที่แสดงจุดตรวจวัดระดับเสียง

มาตรการกำหนดให้โครงการตรวจวัดระดับเสียงเฉลี่ย 24 ชั่วโมง (L_{eq} 24 hr) ระดับเสียงสูงสุด (L_{max}) และระดับเสียงรบกวน บริเวณพื้นที่ก่อสร้างโครงการ และศูนย์บริการสาธารณสุข 2 (ชุมชนรัตนโกสินทร์) ตรวจวัดทุกวันที่มีการทำฐานราก หลังจากนั้นตรวจวัดเดือนละ 1 ครั้ง ตลอดระยะเวลาการก่อสร้าง จุดตรวจวัดระดับเสียง และการตรวจวัดระดับเสียงแสดงดังรูปที่ 3.5-1 -รูปที่ 3.5-2

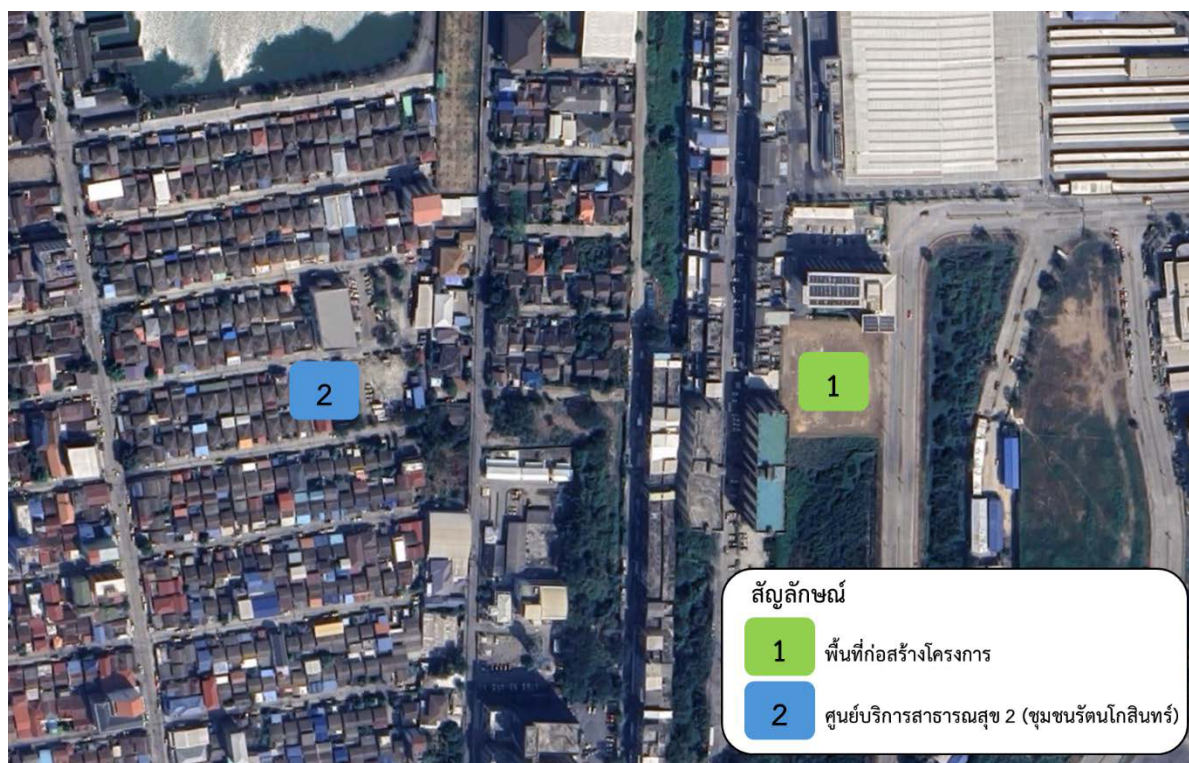
รูปที่ 3.6-1 แผนที่แสดงจุดตรวจวัดความสั่นสะเทือน

ผลการตรวจวัดความสั่นสะเทือน บริเวณพื้นที่ก่อสร้างโครงการ ช่วงงานฐานราก พบว่าค่าความเร็วของความสั่นสะเทือนในแนวแกนนอน (แกน X และแกน Y) และแนวแกนตั้ง (แกน Z) มีค่าอยู่ในเกณฑ์มาตรฐานทั้งหมด เมื่อเปรียบเทียบกับมาตรฐานตามประกาศคณะกรรมการสิ่งแวดล้อมฉบับที่ 37 (พ.ศ. 2553) เรื่อง กำหนดมาตรฐานความสั่นสะเทือนเพื่อป้องกันผลกระทบต่ออาคาร กรณีเป็นอาคารประเภทที่ 2 แสดงดังตารางที่ 3.6-1 และตารางที่ 3.6-2

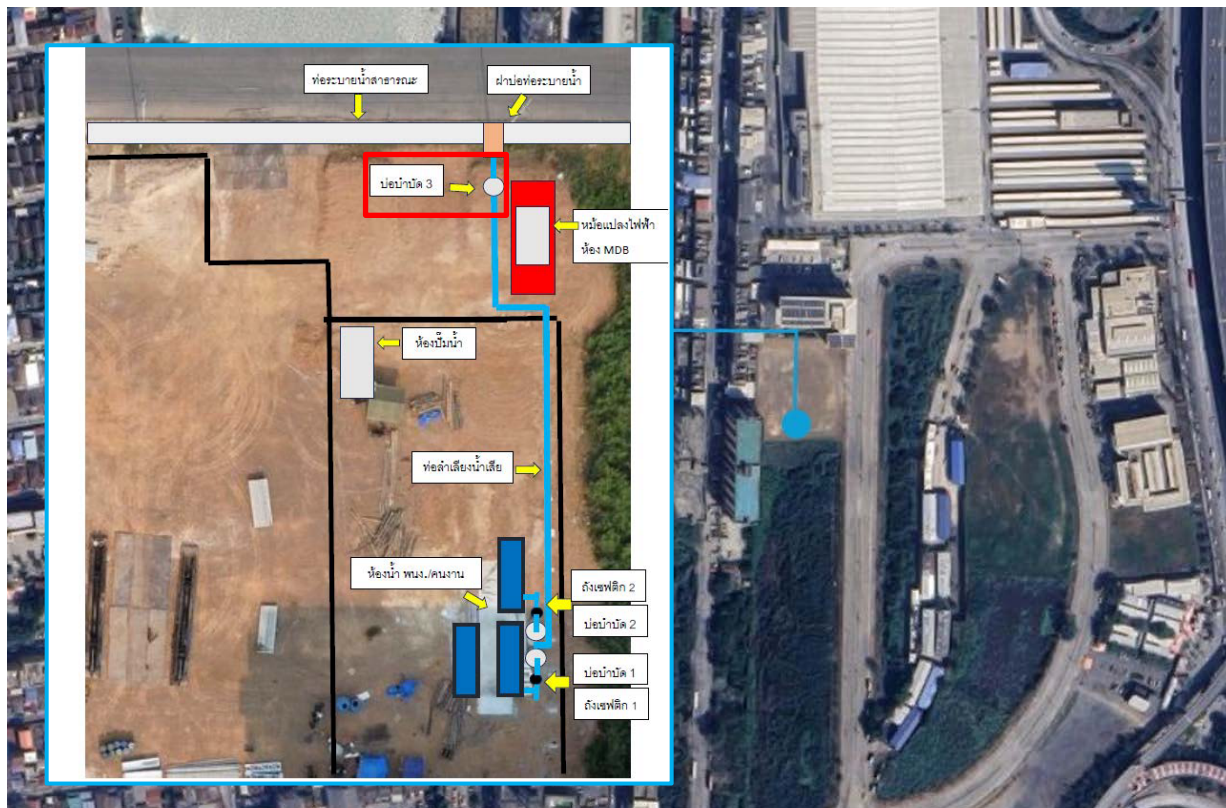
รูปที่ 3.8-1 แผนที่แสดงจุดตรวจวัดคุณภาพน้ำทิ้ง

มาตรการกำหนดให้ตรวจสอบคุณภาพน้ำทิ้งจากโครงการที่ระบบบำบัดน้ำเสียชั่วคราวในพื้นที่ก่อสร้าง ตรวจวัดค่าความเป็นกรด-ด่าง (pH) ค่า BOD สารแขวนลอย (SS) ไขมันและน้ำมัน (Fat, Oil & Grease) แบคทีเรียกลุ่มโคลิฟอร์มทั้งหมด (Total Coliform Bacteria) สารละลายทั้งหมด (TDS) ปริมาณไนโตรเจนอินทรีย์ทั้งหมด (TKN) และซัลไฟด์ (Sulfide) โดยตรวจวัดเดือนละ 1 ครั้ง ตลอดระยะเวลาก่อสร้าง จุดตรวจวัดและการเก็บตัวอย่างน้ำทิ้งของโครงการ ดังแสดงในรูปที่ 3.8-1 - รูปที่ 3.8-2
