โครงการเหมืองแร่โดโลไมต์

ประทานบัตรที่ 27664/15949 บริษัท เขาแดงคอนสตรัคชั่น จำกัด  
(บริษัท เพชรภูผาเพิ่มทรัพย์ จำกัด รับช่วงการทำเหมือง)  
ตำบลปางเบชะ อำเภอสะเดา จังหวัดสงขลา

บริษัท ไมน์ เอ็นจิเนียริง คอนซัลแตนท์ จำกัด

## มาตรการป้องกันและแก้ไขผลกระทบสิ่งแวดล้อม และมาตรการติดตามตรวจสอบคุณภาพสิ่งแวดล้อม

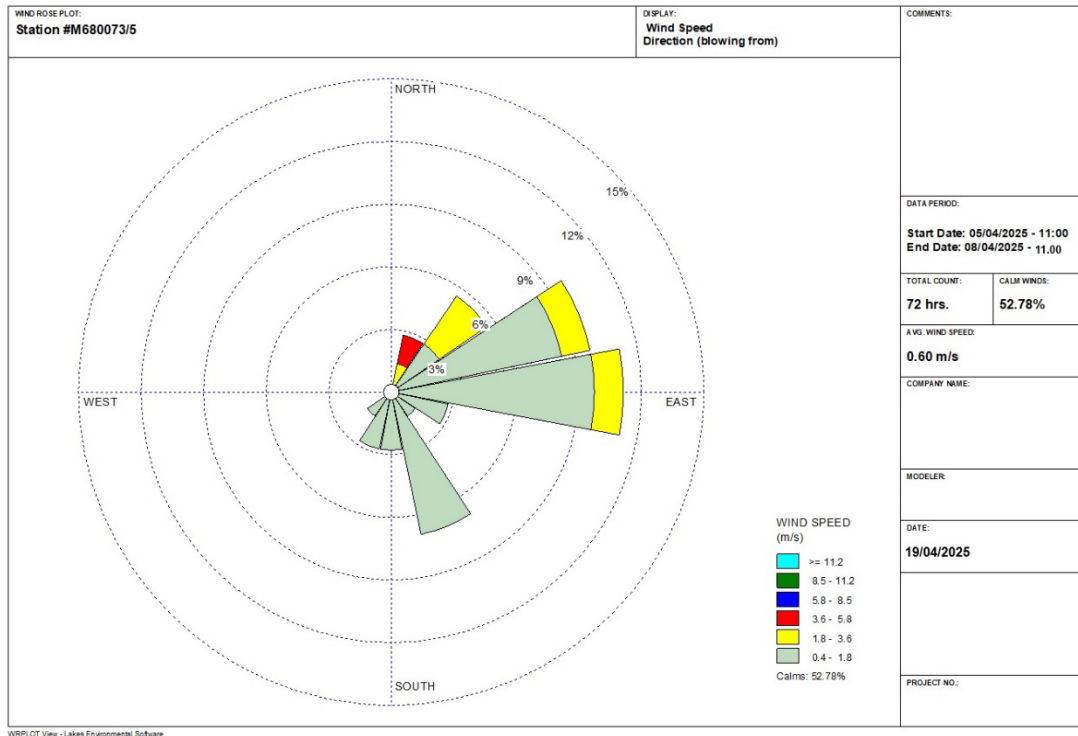
รูปที่ 2-2 ผังแสดงความเร็วและทิศทางลม

ความเร็วลมส่วนใหญ่ มีค่าต่ำกว่า : 0.4 m/s

บริเวณสำนักงานโครงการ
