โครงการเหมืองแร่หินอุตสาหกรรมชนิดหินแกรนิต เพื่ออุตสาหกรรมก่อสร้าง

ประทานบัตรที่ 31024/16461

บริษัท ศิลาธารา จำกัด

มาตรการป้องกันและแก้ไขผลกระทบสิ่งแวดล้อม และมาตรการติดตามตรวจสอบคุณภาพสิ่งแวดล้อม

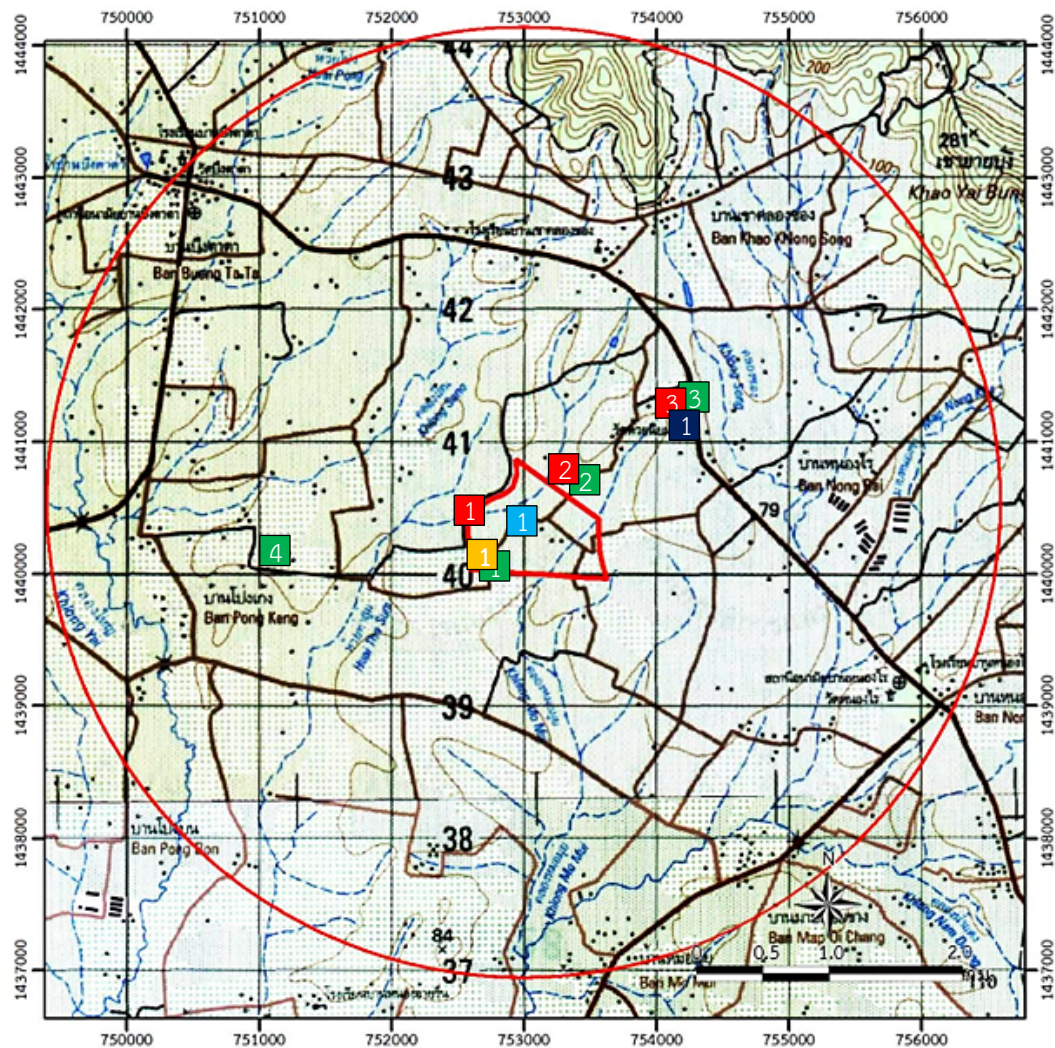
รูปที่ 2-1 แสดงตำแหน่งติดตามตรวจสอบคุณภาพสิ่งแวดล้อม

จากการตรวจวัดคุณภาพอากาศในบรรยากาศโดยทั่วไป ดำเนินการตรวจวัดในรูปปริมาณ ฝุ่นละอองแขวนลอยรวม (TSP) และปริมาณฝุ่นละอองขนาดเล็กกว่า 10 ไมครอน (PM-10) จำนวน 4 สถานี ได้แก่ บริเวณบ้านราษฎรทางทิศเหนือ วัดเขาคลองซ่ง บ้านริมเส้นทางขนส่งแร่ และสำนักงานโรงโม่หินของโครงการ ระหว่างวันที่ 16-19 กุมภาพันธ์ 2568 ผลการตรวจวัดดังตารางที่ 2-4 หนังสือรับรองผลการตรวจวัดทางห้องปฏิบัติการดังเอกสารแนบ 21 เอกสารสอบเทียบเครื่องมือ ดังเอกสารแนบ 22 และเอกสารอนุญาตขึ้นทะเบียนห้องปฏิบัติการวิเคราะห์ดังเอกสารแนบ 23

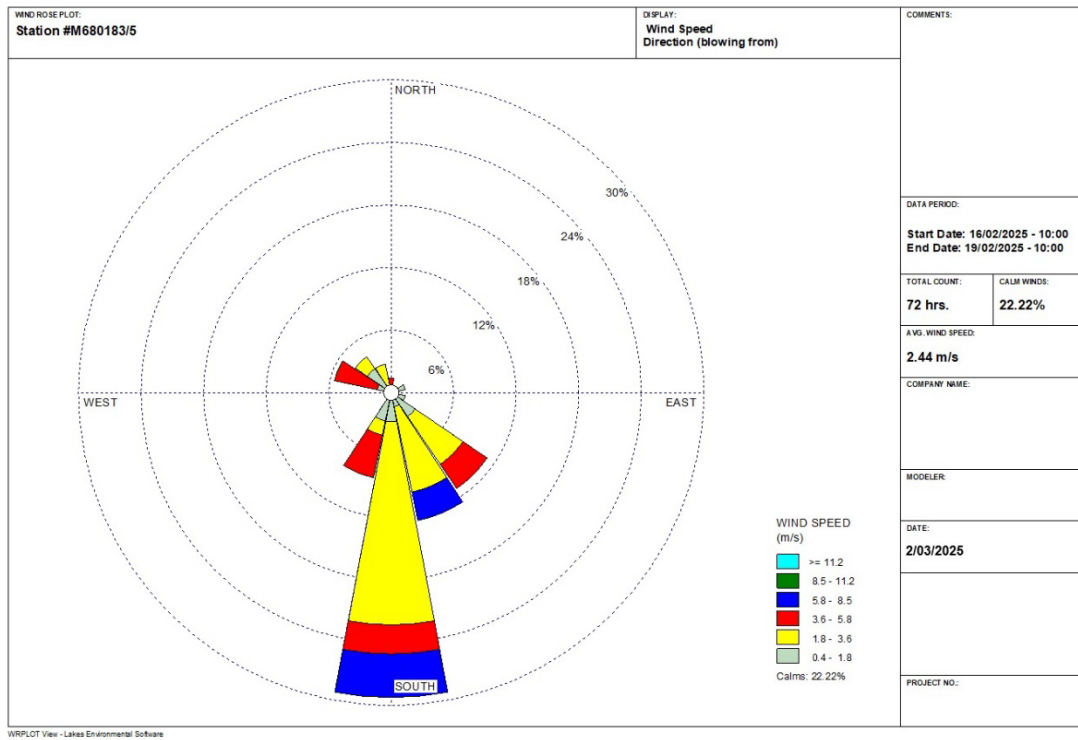
รูปที่ 2-2 ผังแสดงความเร็วและทิศทางลม

จากการตรวจวัดความเร็วและทิศทางลม โครงการเหมืองแร่หินอุตสาหกรรมชนิดหินแกรนิต เพื่ออุตสาหกรรมก่อสร้าง ประทานบัตรที่ 31024/16461 ของบริษัท ศิลาธารา จำกัด โดยดำเนินการตรวจวัด จำนวน 1 สถานี ได้แก่ บริเวณสำนักงานโรงโม่หินของโครงการ ระหว่างวันที่ 16-19 กุมภาพันธ์ 2568 พบว่า ลมที่พัดส่วนใหญ่พัดมาจากทิศใต้ พัดผ่านด้วยความเร็วระหว่าง 1.8-3.6 เมตรต่อวินาที ซึ่งลมดังกล่าวจัดเป็น ลมเฉื่อยเบา (Light breeze) ตามการแบ่งขนาดลมของโบฟอร์ต (The Beau fort Scale of Wind-ภูมิศาสตร์ กายภาพ, ทวี ทองสว่าง และคณะ, 2536) และเนื่องจากลมส่วนใหญ่พัดมาจากทางด้านทิศใต้ ดังนั้นอาจมีแหล่ง ชุมชนได้รับผลกระทบจากการทำเหมืองทั้งทางตรงและทางอ้อม แต่จากการตรวจวัดคุณภาพอากาศบริเวณ สำนักงานโรงโม่หินของโครงการ พบว่ามีค่าอยู่ในเกณฑ์มาตรฐาน อย่างไรก็ตามทางโครงการได้ปฏิบัติตาม มาตรการลดผลกระทบสิ่งแวดล้อมในเรื่องการฟุ้งกระจายของฝุ่นละอองจากกิจกรรมการทำเหมือง และกิจกรรม การขนส่งแร่อย่างเคร่งครัด และมีมาตรการป้องกันการฟุ้งกระจายของฝุ่นละอองอย่างต่อเนื่อง โดยจัดให้มีระบบ ป้องกันผลกระทบสิ่งแวดล้อม มีการฉีดพรมน้ำตามเส้นทางขนส่งแร่เป็นประจำหรือตามสภาพฤดูกาล ผลการ ตรวจวัดดังรูปที่ 2-2 และตารางที่ 2-5 หนังสือรับรองผลการตรวจวัดทางห้องปฏิบัติการดังกล่าวแนบ 21 เอกสารสอบเทียบเครื่องมือดังกล่าวแนบ 22 และเอกสารอนุญาตขึ้นทะเบียนห้องปฏิบัติการวิเคราะห์ดังกล่าว แนบ 23

บริเวณสำนักงานโรงโม่หินของโครงการ
