รายงานผลการปฏิบัติตามมาตรการป้องกันและแก้ไขผลกระทบสิ่งแวดล้อม  
และมาตรการติดตามตรวจสอบผลกระทบสิ่งแวดล้อม

โครงการทำเหมืองชนิดแร่หินอุตสาหกรรมชนิดหินปูน เพื่ออุตสาหกรรมปูนซีเมนต์  
และเพื่อทำปูนขาว ของบริษัท เคมีแมน จำกัด (มหาชน)  
ประทานบัตรที่ 27328/16133

ระหว่างเดือนมกราคม-มิถุนายน พ.ศ. 2568

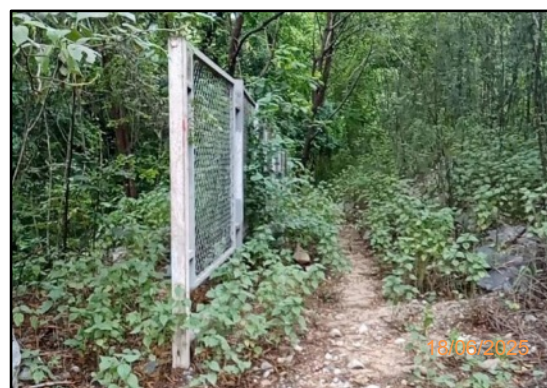
รูปที่ 2-6 รั้วตาข่าย (Wire Mesh)  
บริเวณหลักหมุดที่ 2-3 ของโครงการ

3) ให้ดูแลรั้วตาข่าย (wire mesh) ที่จัดสร้างที่ผ่านมาและทำการปรับปรุงซ่อมแซมหากพบว่าการชำรุดเสียหาย เพื่อป้องกันหินกระเด็นออกภายนอกพื้นที่และให้มีเจ้าหน้าที่ดูแลตรวจสอบและซ่อมแซมรั้วตาข่ายให้สามารถใช้งานได้ตลอดอายุประทานบัตร	- ดำเนินการตามที่มาตรการฯ กำหนด โดยโครงการได้ดำเนินการจัดสร้างรั้วตาข่าย (Wire Mesh) ซึ่งมีการออกแบบ และติดตั้งรั้วตาข่ายตามที่มาตรการกำหนดไว้ ความยาวประมาณ 150 เมตร ความสูงประมาณ 2 เมตร บริเวณหลักหมุดที่ 2-3 พร้อมทั้งจัดให้มีเจ้าหน้าที่คอยตรวจสอบสภาพของรั้วอยู่เป็นประจำ หากพบว่าตาข่ายเกิดชำรุดจะดำเนินการซ่อมแซมทันที	-	รูปที่ 2-6

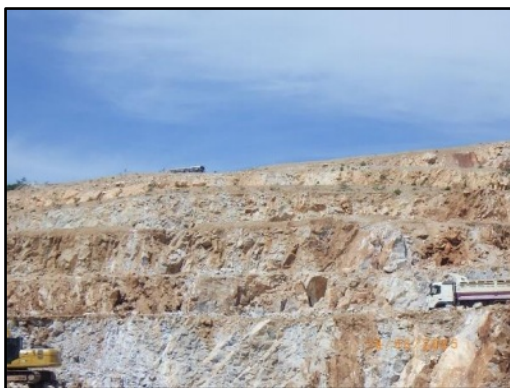
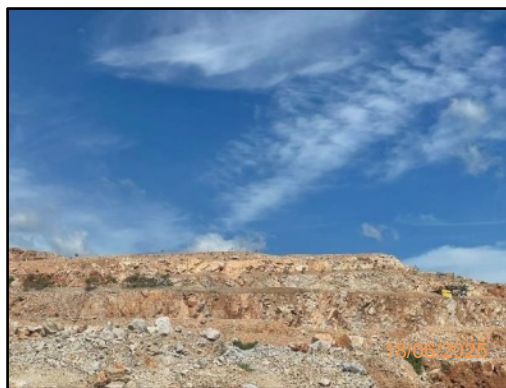
รูปที่ 2-11 การเปิดหน้าเหมืองลักษณะชั้นบันได

โครงการทำเหมืองโดยวิธีหาบ เติมน้ำเหมืองในลักษณะชั้นบันได (Benching Method) พื้นที่การทำเหมืองจะออกแบบตามพื้นที่แหล่งแร่ โดยจะทำเหมืองในแหล่งหินทุกกลุ่มคือ A,B,C และ D ซึ่งหินปูนมีคุณภาพเหมาะต่อการนำมาผลิตปูนซีเมนต์และปูนขาว โดยจะเว้นพื้นที่ไม่ทำเหมืองห่างจากขอบเขตประทานบัตรทางทิศใต้ 60 เมตร และเว้นการทำเหมืองห่างจากขอบเขตประทานบัตรด้านทิศตะวันตก (ตั้งแต่หลักหมายเขตเหมืองแร่ที่ 1 ถึง 4) ในระยะ 25 เมตร ไว้ตามเดิม และเว้นการทำเหมืองห่างจากแนวเขตประทานบัตรตั้งแต่หลักหมายเขตเหมืองแร่ที่ 4 ถึง 6 และตั้งแต่หลักหมายเขตเหมืองแร่ที่ 7-10 ในระยะ 5 เมตร และเว้นการทำเหมืองห่างจากแนวเขตประทานบัตรตั้งแต่หลักหมายเขตเหมืองแร่ที่ 6 ถึง 7 ในระยะ 1 เมตร โดยเปิดการทำเหมืองที่บริเวณหมายอักษร “ห” แล้วเดินหน้าเหมืองไปตามลูกศรจนสิ้นสุดพื้นที่การทำเหมือง การทำเหมืองจะเริ่มดำเนินการที่ระดับ 240 เมตร (รทก.) แล้วค่อยๆ ลดระดับลงมาทีละชั้นจนถึงระดับสุดท้ายที่ระดับความสูง 136 เมตร (รทก.) มีแผนการผลิตหินปูนในอัตราเดิม คือปีละประมาณ 1,800,000 เมตริกตัน
