รายงานผลการปฏิบัติตามเงื่อนไขของมาตรการป้องกันและแก้ไขผลกระทบสิ่งแวดล้อมและมาตรการติดตามตรวจสอบคุณภาพสิ่งแวดล้อม โครงการ THE CAPE HOTEL จังหวัดภูเก็ต ประจำเดือน มกราคม – มิถุนายน 2568 ทางโครงการฯ ได้ดำเนินนโยบายในการตรวจสอบและรักษาคุณภาพสิ่งแวดล้อม ควบคู่กับการดำเนินกิจการของบริษัทฯ โดยทางโครงการฯ ได้ดำเนินการติดตามตรวจสอบและจัดทำรายงานผลปฏิบัติตามเงื่อนไขของมาตรการป้องกันและแก้ไขผลกระทบสิ่งแวดล้อม และมาตรการตรวจสอบคุณภาพสิ่งแวดล้อมตามแนวทางในหนังสือ ภก 0013.2/7926 ลงวันที่ 29 พฤษภาคม 2552 (หน้าที่ 1 ภาคผนวก ง) และทางโครงการฯ ได้ดำเนินการจัดทำรายงานระยะดำเนินการเป็นประจำทุก 6 เดือน

ชื่อโครงการ	โครงการโรงแรม เดอะ เคป โฮเทล
สถานที่ตั้ง	ตำบลวิชิต อำเภอเมืองภูเก็ต จังหวัดภูเก็ต
ชื่อเจ้าของโครงการ	บริษัท เกษมกิจ จำกัด
สถานที่ติดต่อ	120 ถนนสีลม แขวงสุริยวงศ์ เขตบางรัก กรุงเทพมหานคร
จัดทำโดย	บริษัท ภูเก็ต เอ็นไวรอนเมนทอล เซอร์วิส จำกัด
โครงการได้รับความเห็นชอบในรายงานการวิเคราะห์ผลกระทบสิ่งแวดล้อมเมื่อ 29 พฤษภาคม 2552	
โครงการได้นำเสนอรายงานผลการปฏิบัติตามมาตรการฯ ครึ่งสุดท้ายเมื่อ กรกฎาคม – ธันวาคม 2567

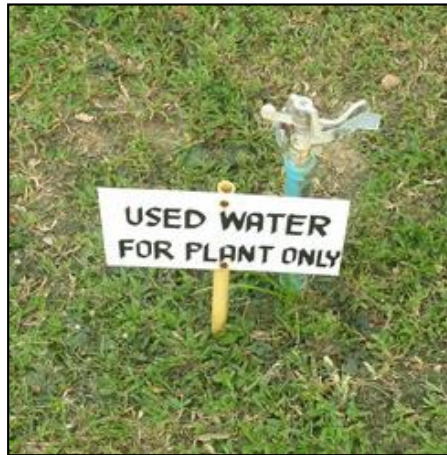
**ภาพที่ 1-4** การนำน้ำทิ้งมาหมุนเวียนใช้ในการรดน้ำต้นไม้ภายในพื้นที่โครงการฯ

น้ำเสียที่ผ่านการบำบัดแล้วจะผ่านจุดตรวจคุณภาพน้ำจนได้ตามมาตรฐานน้ำทิ้งอาคารประเภท ค (ภาคผนวก ข) ค่า BOD ออกไม่เกิน 40 มิลลิกรัม/ลิตร และมีปริมาณสารแขวนลอยไม่เกิน 50 มิลลิกรัม/ลิตร น้ำทิ้งส่วนหนึ่งจะนำไปใช้รดน้ำต้นไม้ในพื้นที่โครงการฯ ส่วนน้ำที่เหลือจะระบายออกสู่ท่อระบายน้ำสาธารณะตามแนวถนนสาธารณะต่อไป (ภาพที่ 1-4)

- น้ำจากบ่อหน่วงน้ำบางส่วนจะนำไปใช้รดน้ำต้นไม้ในพื้นที่โครงการ	/	-	ทางโครงการฯ ได้ดำเนินการนำน้ำจากบ่อหน่วงน้ำบางส่วน ไปใช้รดน้ำต้นไม้ภายในพื้นที่โครงการฯ	-	ภาพที่ 1-4

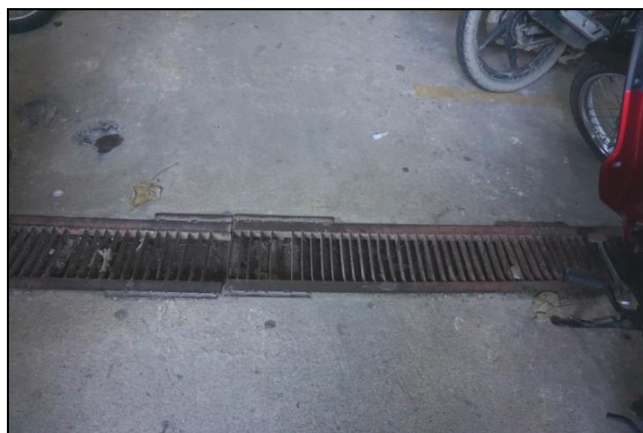
**ภาพที่ 1-5** ระบบระบายน้ำฝน

ทางโครงการฯ จะแยกน้ำเสียและน้ำฝนออกจากกัน โดยน้ำเสียที่ผ่านการบำบัดแล้วจะผ่านจุดตรวจคุณภาพน้ำจนได้ตามมาตรฐานน้ำทิ้งอาคารประเภท ค ก่อนนำไปรดน้ำต้นไม้ในพื้นที่โครงการฯ ทุกวัน (ภาพที่ 1-5) สำหรับการระบายน้ำฝนเนื่องจากโครงการฯ มีพื้นที่สีเขียวประมาณร้อยละ 30.30 ของพื้นที่โครงการฯ น้ำฝนส่วนใหญ่จึงปล่อยให้ซึมลงดิน ส่วนน้ำฝนจากหลังคา ถนน ที่จอดรถและทางเดินจะรวบรวมลงสู่ท่อระบายน้ำคอนกรีตเสริมเหล็กก่อนปล่อยลงบ่อหน่วงน้ำ

- น้ำฝนจากหลังคา ถนน ที่จอดรถ และทางเดิน จะรวบรวมลงสู่ท่อระบายน้ำคอนกรีตเสริมเหล็กขนาดเส้นผ่าศูนย์กลาง 12,16 และ 20 นิ้ว ความลาดชัน 1:200 ก่อนปล่อยลงสู่บ่อหน่วงน้ำขนาด 160 ลูกบาศก์เมตร (กว้าง x ยาว x ลึก : 8 x 10 x 2.3 ม.) ซึ่งอยู่บริเวณด้านหลังอาคาร 3 ไว้รองรับน้ำฝน บ่อหน่วงน้ำจะรองรับตะกอนดินที่มากับน้ำฝน ก่อนระบายน้ำใส่ออกสู่ท่อระบายน้ำสาธารณะ ซึ่งบ่อหน่วงน้ำนี้ สามารถรองรับน้ำฝนเมื่อฝนตกหนักได้มากกว่า 3 ชั่วโมง	/	-	ทางโครงการฯ ได้ดำเนินการรวบรวมน้ำฝนจากหลังคา ถนน และที่จอดรถ ลงสู่ท่อระบายน้ำ ก่อนปล่อยสู่บ่อหน่วงน้ำภายในโครงการฯ ซึ่งบ่อหน่วงน้ำจะทำหน้าที่รองรับน้ำฝน และตะกอนดินที่ไหลลงมารวมภายในบ่อหน่วงน้ำ ก่อนระบายน้ำใส่ออกสู่ท่อระบายน้ำสาธารณะ	-	ภาพที่ 1-5

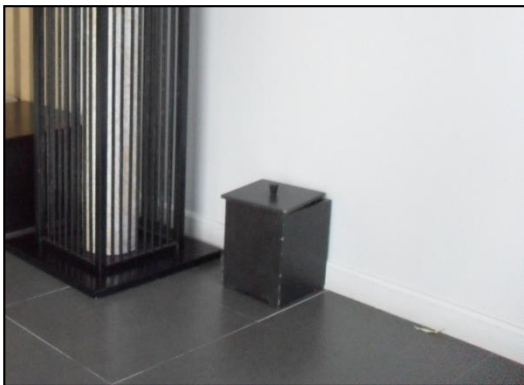
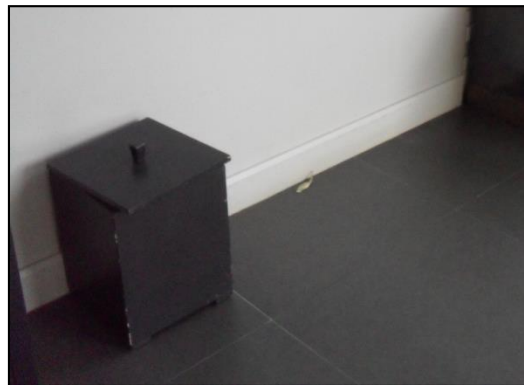
ภาพที่ 1-6 ถังขยะภายในพื้นที่โครงการฯ

ขยะมูลฝอยที่เกิดขึ้นจากโครงการฯ เป็นขยะชุมชนทั่วไป เช่น ถุงพลาสติก เศษอาหาร เศษกระดาษ และเศษผ้า การจัดการขยะมูลฝอยของโครงการฯ แยกเป็นขยะเปียกและขยะแห้งในห้องพักทุกห้อง บริเวณบันไดของอาคารทุกชั้นและในห้องน้ำของทุก ๆ อาคาร จะจัดให้มีถังขยะย่อย ซึ่งแม่บ้านจะรวบรวมขยะจากส่วนต่าง ๆ (ภาพที่ 1-6) เก็บใส่ถุงดำและนำไปพักไว้ยังห้องพักรวม (ภาพที่ 1-7)

<p>3.6 การจัดการมูลฝอย</p> <p>- การจัดการขยะมูลฝอยของโครงการแยกเป็น อาคารห้องพัก จัดให้มีถังขยะย่อยขนาด 15 ลิตร จำนวน 2 ถัง แยกเป็นขยะเปียกและขยะแห้งไว้ในห้องพักทุกห้อง จัดให้มีถังขยะย่อยขนาด 50 ลิตร จำนวน 2 ถัง แยกเป็น</p>	/	-	<p>ทางโครงการฯ ได้ดำเนินการจัดให้มีถังขยะตามจุด ต่างๆ ไว้อย่างเพียงพอกับผู้เข้าพักอาศัย โดยจะมีการ แยกประเภทของถังขยะ เป็น 2 ประเภท คือ ถังขยะ เปียก และถังขยะแห้ง เพื่อรณรงค์ให้ผู้เข้าพักอาศัย</p>	-	<p>ภาพที่ 1-6 และ ภาพที่ 1-7</p>

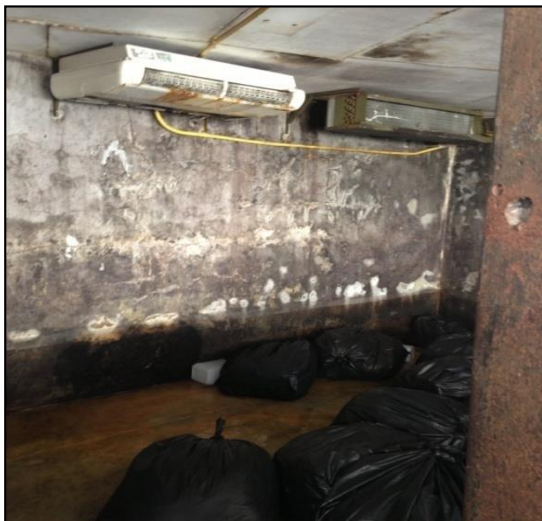
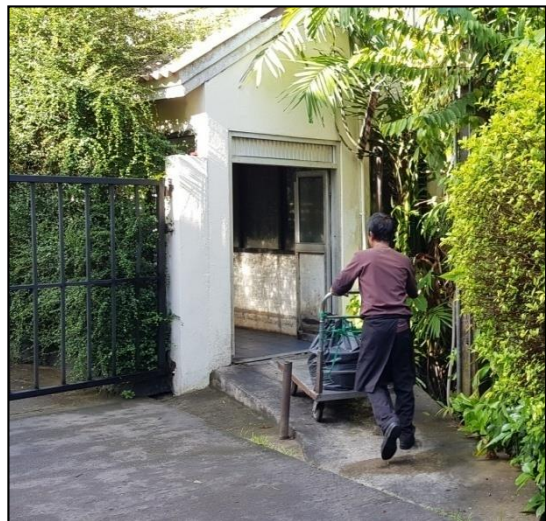
ภาพที่ 1-7 ห้องพักรวมประจำโครงการฯ

ห้องพักรวมของโครงการฯ แบ่งออกเป็น 2 ห้อง ได้แก่ ห้องพักรวมเปียก และห้องพักรวมแห้ง (ภาพที่ 1-7) อย่างไรก็ตามโครงการฯ จะขอรับความอนุเคราะห์จากเทศบาลตำบลวิชิตให้เข้ามาเก็บทุกวัน

เงื่อนไขตามมาตรการป้องกันและแก้ไขผลกระทบสิ่งแวดล้อม	ผลการปฏิบัติตามเงื่อนไข		รายละเอียด การปฏิบัติตามเงื่อนไข	ปัญหา และแนวทางการแก้ไข	เอกสารอ้างอิง
	ปฏิบัติ	ไม่ปฏิบัติ			
<p>ขยะเปียก ขยะแห้ง ไว้บริเวณบันไดของอาคารทุกชั้น โดยในห้องน้ำของทุกอาคารจะมีถังขยะขนาด 10 ลิตร จำนวน 1 ถัง/ห้อง ซึ่งแม่บ้านจะรวบรวมขยะจากส่วนต่างๆ นำมาคัดแยกประเภทขยะเป็นขยะเปียก ขยะแห้ง และขยะรีไซเคิลได้ เก็บใส่ถุงดำและนำไปพักไว้ยังห้องพักขยะรวม</p> <p>- ห้องพักขยะรวมของโครงการอยู่ด้านหน้าโครงการปริมาตร ซึ่งอยู่ในตำแหน่งที่สามารถขนย้ายได้สะดวก โดยเป็นอาคารคอนกรีตมีหลังคา แบ่งออกเป็น 2 ห้อง ได้แก่ ห้องขยะเปียก และห้องขยะแห้ง มีปริมาตร 30 ลูกบาศก์เมตร (กว้างxยาวxสูง: 6x2.5x2 ม.) สามารถรองรับขยะทั้งโครงการได้นานประมาณ 1.6 เดือน อย่างไรก็ตามทางโครงการจะขอรับความอนุเคราะห์จากเทศบาลตำบลวิชิตให้เข้ามาเก็บขนทุกวัน</p> <p>- น้ำชะขยะที่อาจเกิดขึ้นในบริเวณห้องพักขยะเปียกจะผ่านการบำบัดก่อนปล่อยออกสู่ระบบระบายน้ำสาธารณะต่อไป</p>	/	-	<p>ภายในโครงการฯ ร่วมกันช่วยคัดแยกประเภทของขยะ หลังจากนั้นแม่บ้านประจำโครงการฯ จะทำหน้าที่คัดแยกขยะและนำมาเก็บรวบรวมไว้ที่ห้องพักขยะรวมของโครงการ</p> <p>ทางโครงการฯ ได้ดำเนินการจัดทำห้องพักขยะรวมไว้บริเวณด้านหน้าของโครงการฯ ซึ่งสามารถขนย้ายได้สะดวก และสามารถรองรับขยะได้นานประมาณ 1.6 เดือน ห้องพักขยะภายในโครงการฯ ทำหน้าที่จัดเก็บขยะระหว่างรอให้ทางเทศบาลตำบลวิชิตเข้ามาเก็บขน</p> <p>ทางโครงการฯ ได้ดำเนินการจัดการให้มีระบบระบายน้ำภายในห้องขยะเปียก โดยน้ำชะขยะของห้องพักขยะจะผ่านเข้าระบบบำบัดน้ำเสียของโครงการฯ ก่อนปล่อยออกสู่ระบบระบายน้ำสาธารณะต่อไป</p>	-	<p>ภาพที่ 1-7</p> <p>ภาพที่ 1-7</p>

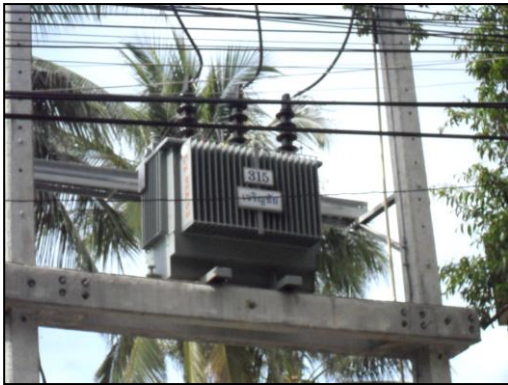
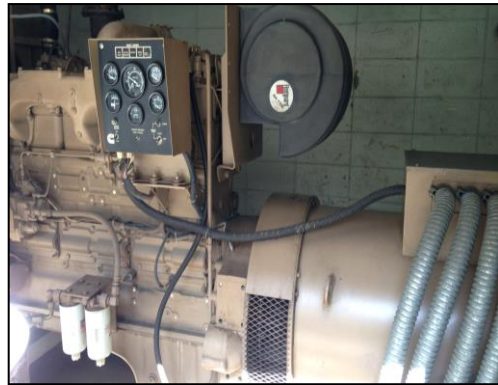
ภาพที่ 1-8 ระบบไฟฟ้าหลักและไฟฟ้าสำรองภายในโครงการฯ

ทางโครงการฯ จะรับบริการไฟฟ้าจากการไฟฟ้าส่วนภูมิภาค เพื่อจ่ายไฟฟ้าไปแต่ละส่วนของอาคาร (ภาพที่ 1-8) โดยทางโครงการฯ ได้เลือกใช้อุปกรณ์ไฟฟ้าต่าง ๆ ที่เป็นมิตร และไม่ทำลายสิ่งแวดล้อม รวมทั้งวัสดุอุปกรณ์ที่ทำให้เกิดการลดการใช้พลังงานภายในโครงการฯ ได้แก่ เลือกขนาดตู้เย็นให้เหมาะสมกับขนาดของห้องพัก เลือกซื้อตู้เย็นประตูเดียว เพื่อประหยัดไฟ และ ใช้สุขภัณฑ์ประหยัดน้ำ (ภาพที่ 1-9)

เงื่อนไขตามมาตรการป้องกันและแก้ไขผลกระทบ สิ่งแวดล้อม	ผลการปฏิบัติตาม เงื่อนไข		รายละเอียด การปฏิบัติตามเงื่อนไข	ปัญหา และ แนวทางการแก้ไข	เอกสารอ้างอิง
	ปฏิบัติ	ไม่ ปฏิบัติ			
<p>3.7 ไฟฟ้า</p> <p>- โครงการจะรับบริการไฟฟ้าจากการไฟฟ้าส่วนภูมิภาค ด้วยระบบไฟฟ้าแรงสูง 22 KV เป็นสายอากาศ การเดินสายของโครงการจะเดินเป็นสายอากาศในส่วนทางเข้าโครงการและเดินเป็นใต้ดินในส่วนที่เน้นงานทางภูมิทัศน์ โดยทางโครงการจะติดตั้งหม้อแปลงขนาด 500 KVA เพื่อลดแรงดันต่ำเข้าสู่แผนจ่ายไฟฟ้าหลัก เพื่อจ่ายไฟฟ้าไปแต่ละส่วนของอาคาร โดยโครงการได้เลือกใช้อุปกรณ์ไฟฟ้าต่างๆ ที่เป็นมิตร และไม่ทำลายสิ่งแวดล้อม รวมทั้งวัสดุอุปกรณ์ที่ทำให้ เกิดการลดการใช้พลังงานภายในโครงการ</p>	/	-	ทางโครงการฯ ได้ดำเนินการรับไฟฟ้าจากการไฟฟ้าส่วนภูมิภาค และทำการติดตั้งหม้อแปลงไฟฟ้าขนาด 500 KVA เพื่อลดแรงดันเข้าสู่แผนจ่ายไฟฟ้าหลักของโครงการฯ นอกจากนี้ทางโครงการฯ ได้ดำเนินการจัดให้มีการใช้อุปกรณ์ไฟฟ้าแบบประหยัดพลังงาน และเป็นมิตรต่อสิ่งแวดล้อม	-	ภาพที่ 1-8 และ ภาพที่ 1-9

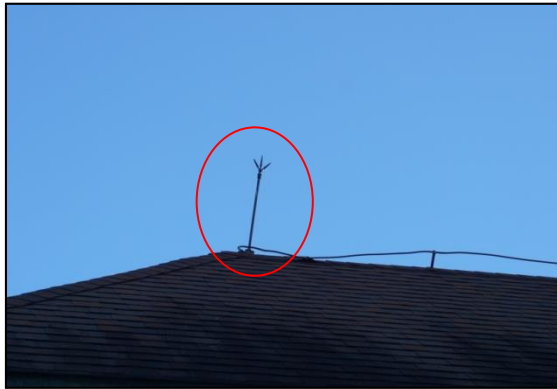
ภาพที่ 1-18 เสาล่อฟ้า

ทางโครงการฯ จะมีระบบป้องกันอันตรายจากฟ้าผ่าที่ชั้นหลังคาของอาคาร 2 และอาคาร 3 ซึ่งครอบคลุมพื้นที่รอบอาคารของโครงการฯ โดยระบบจะประกอบด้วยหัวล่อฟ้าพร้อมเสาสูง 5 เมตร จากระดับหลังคา (ภาพที่ 1-18)

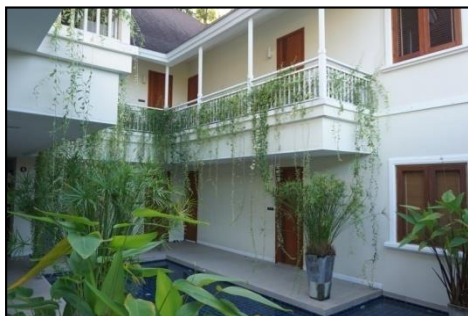
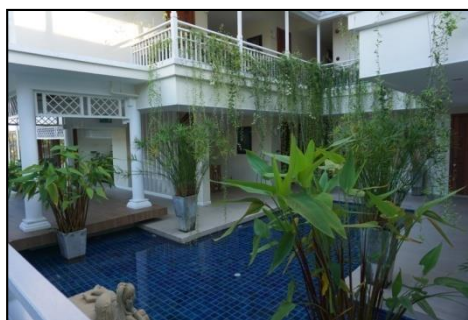
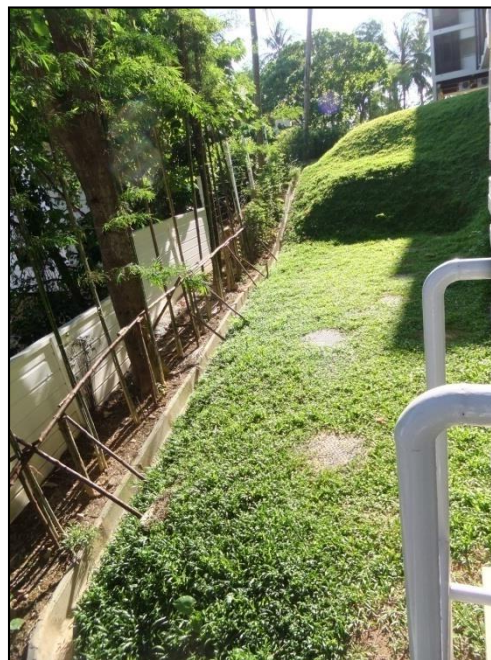
**ภาพที่ 1-22** พื้นที่สีเขียวของโครงการฯ

ทางโครงการฯ ได้จัดให้มีพื้นที่สีเขียวคิดเป็นพื้นที่ทั้งหมด 1,120 ตารางเมตร (ร้อยละ 30.30 ของพื้นที่โครงการฯ) โดยพื้นที่สีเขียว เป็นไม้ยืนต้นประมาณ 475 ตารางเมตร (ร้อยละ 232.84 ของพื้นที่สีเขียว) (ภาพที่ 1-22)

- การระบายน้ำฝนเนื่องจากโครงการมีพื้นที่สีเขียวประมาณร้อยละ 30.30 ของพื้นที่โครงการ น้ำฝนส่วนใหญ่จึงปล่อยให้ซึมลงดิน	/	-	ทางโครงการฯ ได้ดำเนินการจัดให้มีพื้นที่สีเขียวภายในโครงการฯ เพื่อทำหน้าที่ดูดซับน้ำฝนลงดิน	-	ภาพที่ 1-22

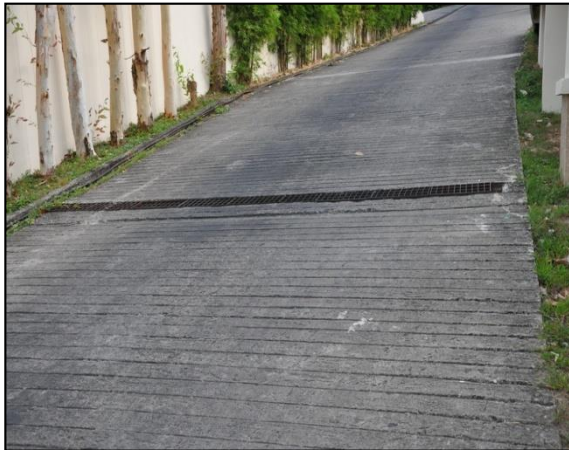
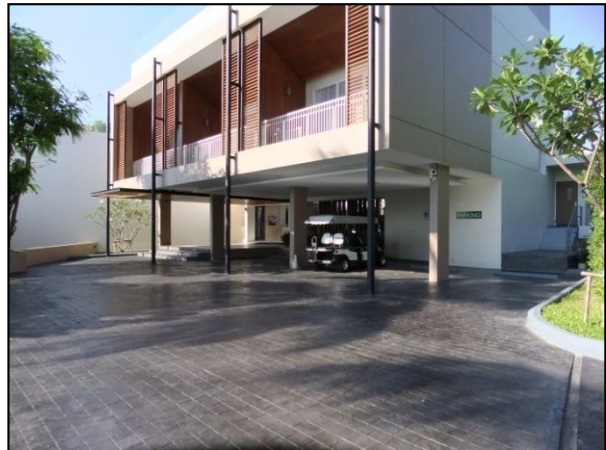
ภาพที่ 1-23 ถนนภายในโครงการฯ

ทางเข้า – ออก ของโครงการฯ กว้างประมาณ 8 เมตร (หน้าที่ ง- 4 ภาคผนวก ง) เป็นถนนลาดยางเดินรถ 2 ทิศทาง ภายในโครงการฯ (ภาพที่ 1-23) จัดให้มีที่จอดรถภายนอกอาคาร ซึ่งจอดรถยนต์ได้ 13 คัน ที่จอดรถสำหรับผู้พิการ จำนวน 1 คัน (ภาพที่ 1-24)

3.2 การคมนาคมขนส่ง					
- ติดตั้งเครื่องหมายจราจรบริเวณทางเข้าออก และบริเวณที่จอดรถภายในโครงการ	/	-	ทางโครงการฯ ได้ดำเนินการติดตั้งเครื่องหมายการจราจรบริเวณทางเข้า-ออก และบริเวณที่จอดรถภายในโครงการฯ	-	ภาพที่ 1-23

- บริเวณลานจอดรถ ห้ามจอดรถทุกชนิดบริเวณทางเข้าออกโครงการและบริเวณไหล่ทาง	/	-	ทางโครงการฯ ได้จัดทำป้ายห้ามจอดบริเวณไหล่ทาง และทางเข้า-ออกของโครงการฯ เพื่อไม่ให้กีดขวางการจราจร	-	ภาพที่ 1-23

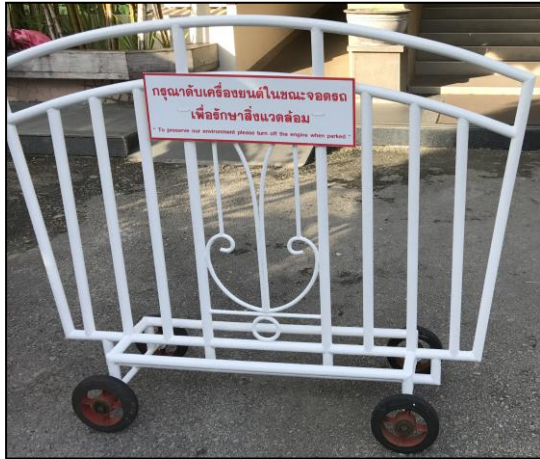
ภาพที่ 2-1 ป้ายดับเครื่องยนต์ขณะจอดรอ

1.3 คุณภาพอากาศ - มีการติดป้ายให้ผู้พักอาศัยดับเครื่องยนต์ในกรณีที่ไม่มีการขับเคลื่อน เช่น กรณีจอดรถผู้พักอาศัยคนอื่น และลดความเร็วของยานพาหนะภายในโครงการเพื่อลดปัญหาเรื่องฝุ่นฟุ้งกระจาย	/	-	ทางโครงการฯ ได้ดำเนินการให้มีการดับเครื่องยนต์ขณะจอดรถภายในโครงการฯ โดยมีการจัดทำป้ายดับเครื่องยนต์ติดตั้งไว้ภายในโครงการฯ	-	ภาพที่ 2-1

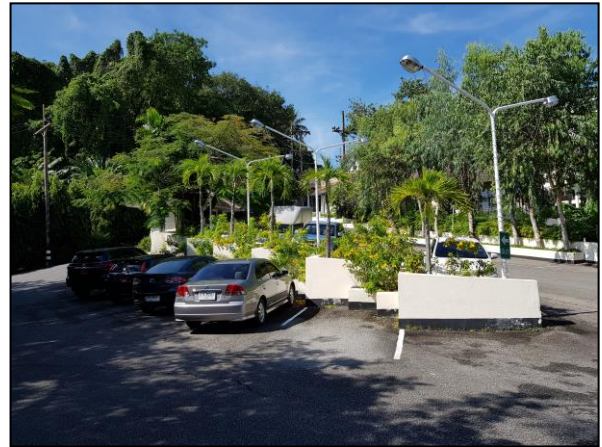
ภาพที่ 2-2 ไฟส่องสว่างทางจราจร

- จัดให้มีระบบไฟฟ้าส่องสว่างทางจราจรให้เพียงพอ	/	-	ทางโครงการฯ ได้ดำเนินการติดตั้งระบบไฟฟ้าส่องสว่างทางจราจรภายในโครงการฯ เพื่อลดการเกิดอุบัติเหตุ	-	ภาพที่ 2-2

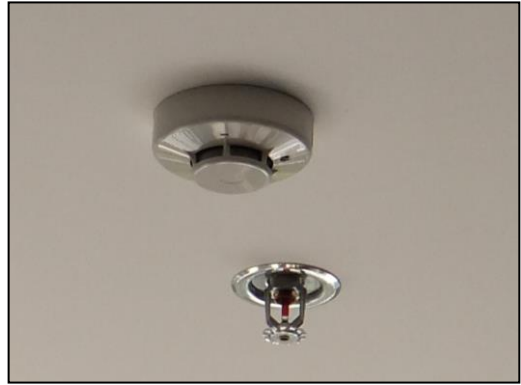
**ภาพที่ 2-8** Smoke Detector & Sprinkler

เงื่อนไขตามมาตรการป้องกันและแก้ไขผลกระทบ สิ่งแวดล้อม	ผลการปฏิบัติตาม เงื่อนไข		รายละเอียด การปฏิบัติตามเงื่อนไข	ปัญหา และ แนวทางการแก้ไข	เอกสารอ้างอิง
	ปฏิบัติ	ไม่ ปฏิบัติ			
<p>แผนควบคุมเครื่องจะส่งสัญญาณต่อไปยังอุปกรณ์แจ้งเหตุเพลิงไหม้ (Fire Alarm Bell) โดยจะติดตั้งระบบแจ้งเหตุด้วยมือบริเวณบันไดหลัก โถงทางเดิน และบันไดหนีไฟภายในทุกอาคาร รวมทั้งสิ้น 8 เครื่อง</p> <p><b><u>อุปกรณ์แจ้งสัญญาณชนิดกระดิ่ง (Alarm Bell)</u></b> เมื่อได้รับสัญญาณจากระบบแจ้งเหตุ อุปกรณ์ส่งสัญญาณจะทำหน้าที่ส่งเสียงสัญญาณเตือน โดยอุปกรณ์ส่งสัญญาณชนิดกระดิ่ง จะติดตั้งบริเวณบันไดหลักโถงทางเดิน และบันไดหนีไฟ ภายในทุกอาคาร รวมทั้งสิ้น 8 เครื่อง</p>	/	-	ทางโครงการฯ ได้ดำเนินการติดตั้งอุปกรณ์ดับเพลิง ระบบแจ้งเหตุด้วยมือ อุปกรณ์แจ้งสัญญาณชนิดกระดิ่ง บริเวณต่างๆ ภายในโครงการฯ เพื่อแจ้งเหตุฉุกเฉิน นอกจากนี้ทางโครงการฯ ได้จัดให้ช่างประจำอาคารดูแลอุปกรณ์ดับเพลิงอย่างสม่ำเสมอ	-	ภาพที่ 1-11
<p><b><u>เครื่องตรวจจับควัน (Smoke Detector Photoelectric type)</u></b> อุปกรณ์ชนิดนี้ทำงานโดยใช้หลักการของการกระจายแสงสะท้อน โดยใช้หลักการของการกระจายแสงสะท้อน โดยใช้หลอด Light Emitting Diode (LED) ส่งแสงไปบริเวณที่ตัวส่งอุปกรณ์ไวแสง (Photosensitive Element) มองไม่เห็น เมื่ออนุภาคของควันเข้าไปขวางทางเดินของแสง แสงจาก LED จะกระทบกับอนุภาคของควันและสะท้อนแสงสู่อุปกรณ์ไวแสง</p>	/	-	ทางโครงการฯ ได้ดำเนินการติดตั้งเครื่องตรวจจับควัน บริเวณต่างๆ ภายในโครงการฯ เพื่อแจ้งเหตุฉุกเฉิน นอกจากนี้ทางโครงการฯ ได้จัดให้ช่างประจำอาคารดูแลอุปกรณ์ดับเพลิงอย่างสม่ำเสมอ	-	ภาพที่ 2-8 และ หน้าที่ ง-34 ถึง ง-36 ภาคผนวก ง
