ผลการปฏิบัติตามมาตรการป้องกัน
และแก้ไขผลกระทบสิ่งแวดล้อม

โครงการโรงงานผลิตยางเทอร์โมพลาสติก และพอลิเอไมด์ชนิดพิเศษ ของบริษัท ครุแร่ จีซี แอดวานซ์ แมททีเรียลส์ จำกัด (KGC) ได้ปฏิบัติตามมาตรการป้องกันและแก้ไขผลกระทบสิ่งแวดล้อมในรายงานการวิเคราะห์ผลกระทบสิ่งแวดล้อม ที่ได้รับความเห็นชอบจากคณะกรรมการผู้ชำนาญการฯ ตามหนังสือที่ ทส 1009.8/4598 ลงวันที่ 9 เมษายน 2561 (ภาคผนวก ก-1) และในปี พ.ศ. 2562 ได้จัดทำรายงานการเปลี่ยนแปลงรายละเอียดโครงการในรายงานการประเมินผลกระทบสิ่งแวดล้อมโครงการโรงงานผลิตยางเทอร์โมพลาสติกและพอลิเอไมด์ชนิดพิเศษ (ครั้งที่ 1) ซึ่งการนิคมอุตสาหกรรมแห่งประเทศไทย (กนอ.) โดยคณะกรรมการพิจารณารายงานผลกระทบสิ่งแวดล้อมเบื้องต้น และพิจารณาการเปลี่ยนแปลงรายละเอียดโครงการในรายงานการวิเคราะห์ผลกระทบสิ่งแวดล้อม ในการประชุมครั้งที่ 9/2562 เมื่อวันที่ 19 สิงหาคม 2562 มีมติเห็นชอบในรายงานดังกล่าว ซึ่งคณะกรรมการผู้ชำนาญการฯ มีมติรับทราบ ตามหนังสือที่ ทส 1010.8/17526 ลงวันที่ 20 ธันวาคม 2562 (ภาคผนวก ก-3) ต่อมาในเดือนพฤศจิกายน พ.ศ. 2562 โครงการได้ขอเปลี่ยนแปลงรายละเอียดโครงการในรายงานการประเมินผลกระทบสิ่งแวดล้อมโครงการโรงงานผลิตยางเทอร์โมพลาสติกและพอลิเอไมด์ชนิดพิเศษ (ครั้งที่ 2) ของบริษัท ครุแร่ จีซี แอดวานซ์ แมททีเรียลส์ จำกัด ซึ่งได้รับความเห็นชอบตามหนังสือที่ อก.5102.3.1/3711 ลงวันท

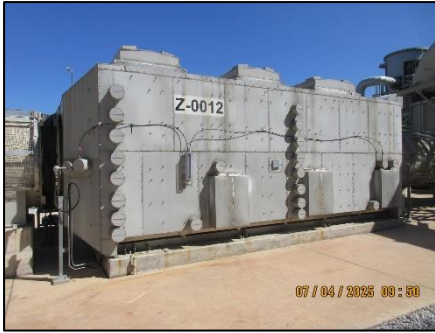
2.1 คุณภาพอากาศ	(1) ติดตั้งระบบเอสซีอาร์ (Selective Catalytic Reduction) ที่มีการบรรจุสารเร่งปฏิกิริยาอยู่ภายในและมีการใช้สารประกอบแอมโมเนียฉีดพ่นเข้าไป จำนวน 1 ชุด เพื่อควบคุมค่าก๊าซออกไซด์ของไนโตรเจนที่เกิดจากแหล่งกำเนิดมลพิษ ได้แก่ (1) หน่วยผลิตความร้อน (Hot Oil Heater) จำนวน 2 ชุด และ (2) เตาเผาทำลายก๊าซที่เหลือจากกระบวนการผลิต (Incinerator) จำนวน 1 ชุด ก่อนระบายก๊าซที่ผ่านการบำบัดออกปล่อยระบายมลพิษ	- โครงการได้มีการติดตั้งระบบเอสซีอาร์ (Selective Catalytic Reduction) ได้แก่ (1) หน่วยผลิตความร้อน (Hot Oil Heater) จำนวน 2 ชุด และ (2) เตาเผาทำลายก๊าซที่เหลือจากกระบวนการผลิต (Incinerator) จำนวน 1 ชุด เพื่อควบคุมค่าก๊าซออกไซด์ของไนโตรเจนที่เกิดจากแหล่งกำเนิดมลพิษ ก่อนระบายก๊าซที่ผ่านการบำบัดออกปล่อยระบายมลพิษ	- ไม่พบปัญหาในการดำเนินงาน	- ภาพที่ 2-1 ระบบเอสซีอาร์ - ภาพที่ 2-2 ระบบท่อเผา

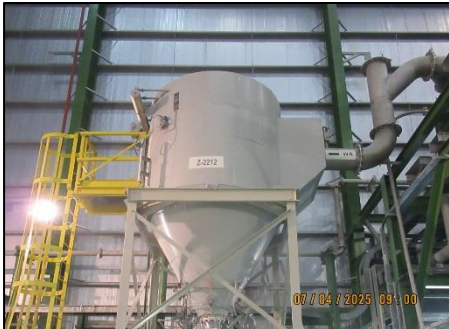
(9) กำหนดให้มีการติดตั้งเครื่องดักฝุ่นแบบ Cyclone Separator และ Bag Filter เพื่อดักเศษยางที่อาจปะปนมากับอากาศที่เกิดจาก Dryer และไซโล ก่อนที่จะระบายอากาศผ่านระบบดักฝุ่นออกทางปล่องของส่วนกำจัดความชื้นและอบแห้งต่อไป	- โครงการได้มีการติดตั้งเครื่องดักฝุ่นแบบ Cyclone Separator และ Bag Filter เพื่อดักเศษยางที่อาจปะปนมากับอากาศที่เกิดจาก Dryer และไซโล ก่อนที่จะระบายอากาศผ่านระบบดักฝุ่นออกทางปล่องของส่วนกำจัดความชื้นและอบแห้งต่อไป	- ไม่พบปัญหาในการดำเนินงาน	- ภาพที่ 2-3 เครื่องดักฝุ่นแบบ Cyclone Separator - ภาพที่ 2-4 เครื่องดักฝุ่นแบบ Bag Filter

(11) ออกแบบและเลือกใช้อุปกรณ์ที่เกี่ยวข้องสาร 1,3 บิวทาไดอินที่เป็นแบบป้องกันการรั่วซึม (Zero Emission) ได้แก่ การเลือกใช้ข้อต่อ หน้าแปลน และเลือกใช้วาล์วควบคุมการเปิดปิดชนิดที่ไม่มีการรั่วไหล ยกตัวอย่างเช่น Bellow seal valve เป็นต้น และเลือกใช้เครื่องสูบลมที่เป็นแบบปิด ยกตัวอย่างเช่น sealless pump เป็นต้น	- โครงการได้มีการติดตั้งเครื่องดักฝุ่นแบบ Cyclone Separator และ Bag Filter เพื่อดักเศษยางที่อาจปะปนมากับอากาศที่เกิดจาก Dryer และไซโล ก่อนที่จะระบายอากาศผ่านระบบดักฝุ่นออกทางปล่องของส่วนกำจัดความชื้นและอบแห้งต่อไป	- ไม่พบปัญหาในการดำเนินงาน	- ภาพที่ 2-3 เครื่องดักฝุ่นแบบ Cyclone Separator - ภาพที่ 2-4 เครื่องดักฝุ่นแบบ Bag Filter

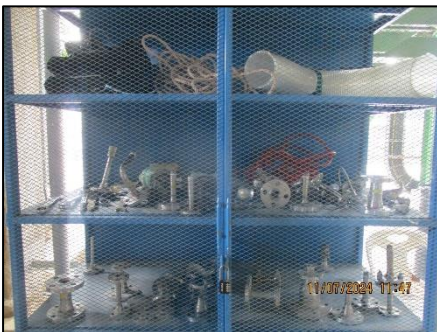
ภาพที่ 2-5 อุปกรณ์และอะไหล่สำรองของเครื่องจักร

(17) จัดเตรียมอุปกรณ์และอะไหล่ของระบบควบคุมมลพิษทางอากาศให้เพียงพอ เพื่อให้สามารถซ่อมแซมได้ทันทีเมื่อระบบขัดข้อง	- โครงการได้มีการจัดเตรียมอุปกรณ์และอะไหล่ของระบบควบคุมมลพิษทางอากาศให้เพียงพอ เพื่อให้สามารถซ่อมแซมได้ทันทีเมื่อระบบขัดข้อง	- ไม่พบปัญหาในการดำเนินงาน	- ภาพที่ 2-5 อุปกรณ์และอะไหล่สำรองของเครื่องจักรและระบบบำบัดต่างๆ

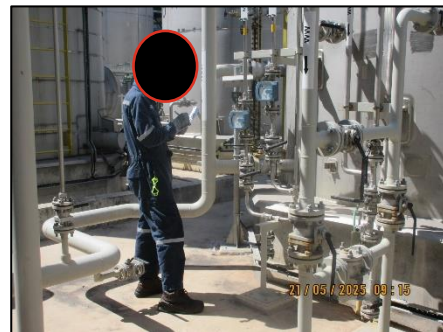
ภาพที่ 2-6 พนักงานเดินตรวจตรา

(18) จัดให้มีพนักงานเดินตรวจตราในพื้นที่กระบวนการผลิตเพื่อตรวจสอบความผิดปกติของเครื่องจักรและอุปกรณ์ต่างๆ ตามแผนการดำเนินการ	- ปฏิบัติตามมาตรการกำหนด โดยโครงการกำหนดให้พนักงานเดินตรวจตราในพื้นที่กระบวนการผลิต เพื่อตรวจสอบความผิดปกติของเครื่องจักรและอุปกรณ์ต่าง ๆ เป็นประจำ วันละ 2 ครั้ง	- ไม่พบปัญหาในการดำเนินงาน	- ภาพที่ 2-6 พนักงานเดินตรวจตราในพื้นที่กระบวนการผลิต

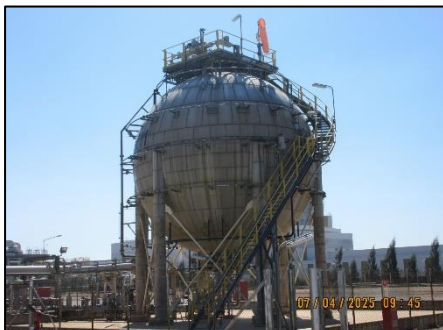
ภาพที่ 2-7 ถังเก็บ 1,3-บิวทาไดอิน

ผลกระทบสิ่งแวดล้อม	มาตรการป้องกันและแก้ไขผลกระทบสิ่งแวดล้อม	รายละเอียดของการปฏิบัติตามมาตรการฯ	ปัญหา/อุปสรรคและการแก้ไข	เอกสารอ้างอิง
2.1 คุณภาพอากาศ (ต่อ)	(20) กำหนดให้มีการติดตั้งอุปกรณ์ตรวจวัดก๊าซแบบต่อเนื่อง (Gas Detector) บริเวณพื้นที่ถังเก็บกากและพื้นที่การผลิตหลักที่มีการใช้ 1,3-บิวทาไดอิน ในปริมาณมากเพื่อตรวจสอบการรั่วซึม	- โครงการได้มีการติดตั้งอุปกรณ์ตรวจวัดก๊าซแบบต่อเนื่อง (Gas Detector) บริเวณพื้นที่ถังเก็บกากและพื้นที่การผลิตหลักที่มีการใช้ 1,3-บิวทาไดอิน ซึ่งถังเก็บกากจะเป็นระบบปิด	- ไม่พบปัญหาในการดำเนินงาน	- ภาพที่ 2-7 ถังเก็บกาก 1,3-บิวทาไดอิน - ภาพที่ 2-8 Gas Detector

(22) กำหนดให้มีการออกแบบถังเก็บ 1,3-บิวทาไดอินที่เป็นระบบปิด และมีการติดตั้งอุปกรณ์ควบคุมความดันเพื่อความปลอดภัย กรณีที่มีการระบายก๊าซออกผ่านวาล์วฉุกเฉินให้รวมก๊าซข้างต้นไปเผาทำลายที่หอเผา โดยไม่มีการระบายก๊าซออกสู่บรรยากาศโดยตรง	- โครงการได้มีการติดตั้งอุปกรณ์ตรวจวัดก๊าซแบบต่อเนื่อง (Gas Detector) บริเวณพื้นที่ถังเก็บกากและพื้นที่การผลิตหลักที่มีการใช้ 1,3-บิวทาไดอิน ซึ่งถังเก็บกากจะเป็นระบบปิด และติดตั้งระบบรวบรวมก๊าซที่เกิดจากวาล์วระบายความดันทำงานเมื่อนำเข้าไปเผาทำลายที่หอเผาของโครงการโดยไม่มีการระบายก๊าซจากถังออกสู่ภายนอกโดยตรง	- ไม่พบปัญหาในการดำเนินงาน	- ภาพที่ 2-7 ถังเก็บกาก 1,3-บิวทาไดอิน - ภาพที่ 2-8 Gas Detector - ภาพที่ 2-9 วาล์วระบายความดัน

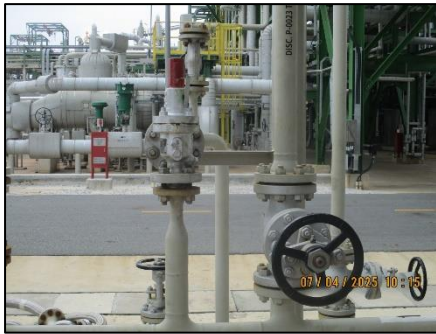
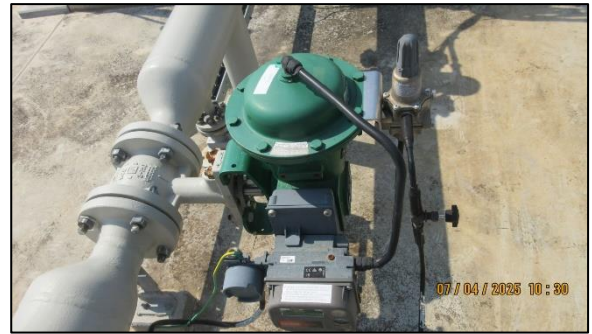
ภาพที่ 2-9 วาล์วระบายความดันที่ท่อเผา/วาล์วฉุกเฉิน

(21) ติดตั้งระบบรวบรวมก๊าซที่เกิดจากวาล์วระบายความดันทำงานเมื่อนำเข้าไปเผาทำลายที่หอเผาของโครงการโดยไม่มีการระบายก๊าซจากถังออกสู่ภายนอกโดยตรง	- โครงการได้มีการติดตั้งระบบรวบรวมก๊าซที่เกิดจากวาล์วระบายความดันทำงานเมื่อนำเข้าไปเผาทำลายที่หอเผาของโครงการโดยไม่มีการระบายก๊าซจากถังออกสู่ภายนอกโดยตรง	- ไม่พบปัญหาในการดำเนินงาน	- ภาพที่ 2-9 วาล์วระบายความดัน

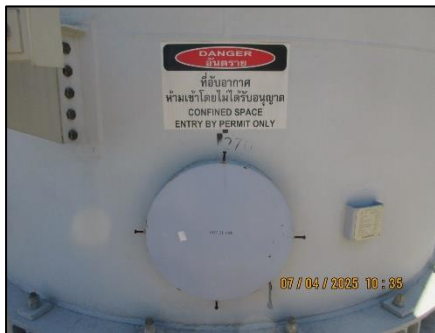
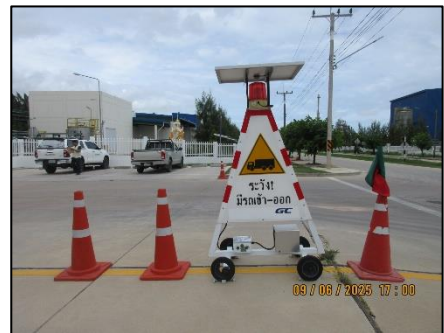
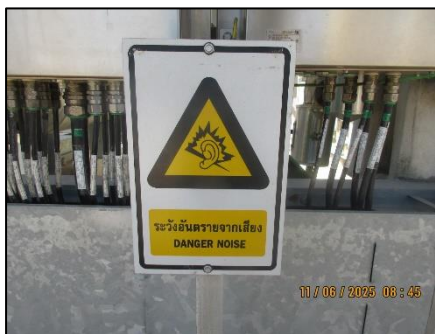
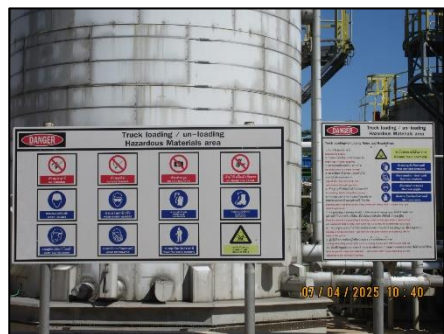
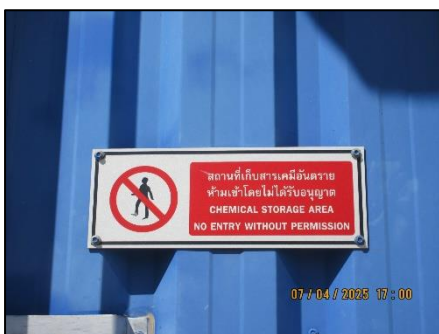
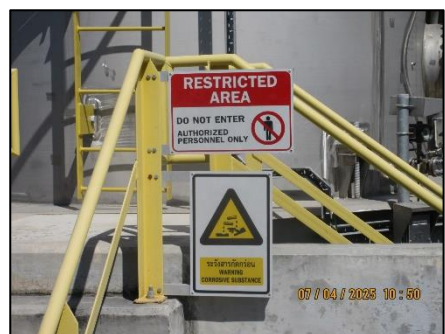
ภาพที่ 2-10 ป้ายเตือนพื้นที่อันตรายต่อการปฏิบัติงาน

(3) ติดตั้งป้ายเตือนหรือป้ายแสดงให้ทราบว่าบริเวณใดเป็นพื้นที่ที่มีระดับเสียงเกินกว่า 85 เดซิเบล (เอ) และป้ายเตือนให้พนักงานสวมใส่อุปกรณ์ป้องกันเสียง	- โครงการได้ดำเนินการติดตั้งป้ายเตือนบริเวณที่มีเสียงดัง พร้อมทั้งได้จัดเตรียมอุปกรณ์ป้องกันเสียง เช่น ที่อุดหูลดเสียง (Ear Plug) หรือที่ครอบหูลดเสียง (Ear Muff) ให้กับพนักงานทุกคนที่จะเข้าไปปฏิบัติงานพื้นที่ที่มีระดับเสียงเกินกว่า 85 เดซิเบล (เอ)	- ไม่พบปัญหาในการดำเนินงาน	- ภาพที่ 2-10 ป้ายเตือนบริเวณที่มีเสียงดัง - ภาพที่ 2-11 ป้ายเตือนสวมใส่อุปกรณ์คุ้มครองความปลอดภัยส่วนบุคคล (PPE) - ภาคผนวก ข-11 เอกสารแสดงชนิดและจำนวนอุปกรณ์ความปลอดภัย

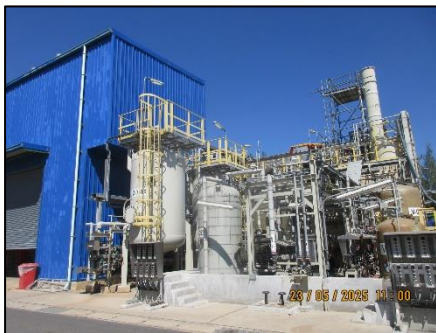
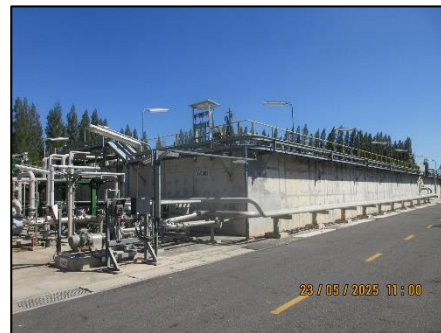
ภาพที่ 2-12 ระบบบำบัดน้ำเสีย ชุดที่ 1

ภาพที่ 2-13 ระบบบำบัดน้ำเสีย ชุดที่ 2

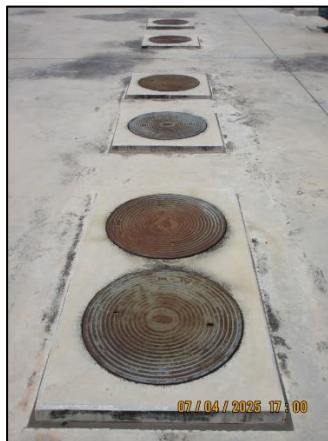
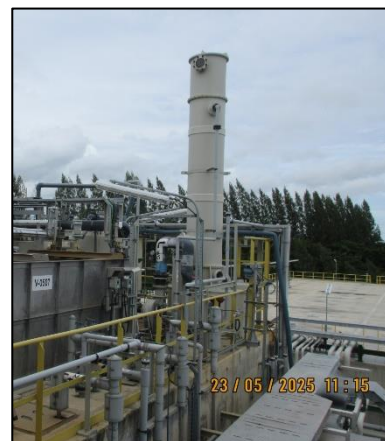
ภาพที่ 2-14 ถังบำบัดน้ำเสียสำเร็จรูป

ภาพที่ 2-15 หน่วยบำบัดกลิ่นแบบสครับเบอร์ จำนวน 2 ชุด
