## บทที่ 2

### การปฏิบัติตามมาตรการป้องกันและแก้ไขผลกระทบสิ่งแวดล้อม

#### 2.1 การติดตามตรวจสอบผลการปฏิบัติตามมาตรการป้องกันและแก้ไขผลกระทบสิ่งแวดล้อม

ตารางที่ 2-1 ผลการปฏิบัติตามมาตรการป้องกันและแก้ไขผลกระทบสิ่งแวดล้อม โครงการโรงไฟฟ้าภูเขาเขียว ส่วนขยายระยะที่ 2 (ระยะดำเนินการ)  
ของบริษัท มิตรผล ไปโอ-เพาเวอร์ จำกัด ระหว่างเดือนมกราคม-มิถุนายน พ.ศ. 2568

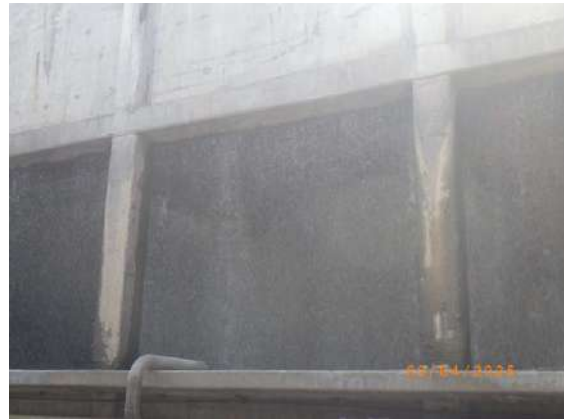
รูปที่ 2-3 ท่อหล่อเย็น

- บำรุงรักษา ดูแลการทำงานของระบบหล่อเย็นให้อยู่ในสภาพที่ใช้งานได้ เป็นประจำและมีความปลอดภัยกับผู้ปฏิบัติงานและประชาชนบริเวณใกล้เคียง	- พื้นที่โครงการ	- โครงการฯ มีการบำรุงรักษาระบบหล่อเย็นให้อยู่ในสภาพดีและสามารถใช้งานได้ อย่างมีประสิทธิภาพ ตามคู่มือการปฏิบัติงาน และตามแผนการบำรุงรักษาเชิงป้องกัน (Preventive Maintenance Program) เพื่อให้มีความปลอดภัยแก่ผู้ปฏิบัติงานและประชาชนใกล้เคียงพื้นที่โครงการ	-	ภาคผนวก ก5 รูปที่ 2-3

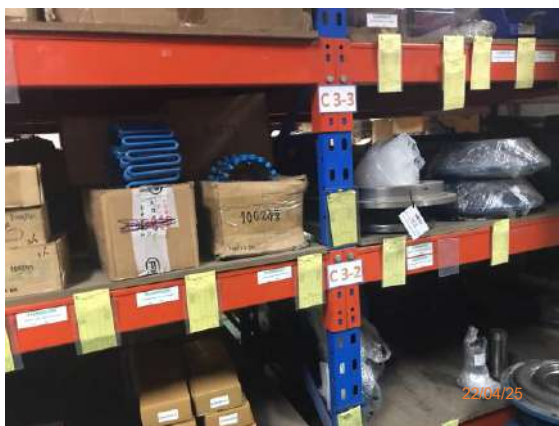
รูปที่ 2-6 ะไหล่สำรอง  
ระบบควบคุมมลพิษทางอากาศ

มาตรการป้องกันและแก้ไขผลกระทบสิ่งแวดล้อม	สถานที่ดำเนินการ	ผลการปฏิบัติตามมาตรการป้องกันและแก้ไขผลกระทบสิ่งแวดล้อม	ปัญหา อุปสรรค และการแก้ไข	หลักฐานและเอกสารอ้างอิง
<b>1. คุณภาพอากาศ (ต่อ)</b> <b>1.1 มาตรการทั่วไป (ต่อ)</b> - จัดเตรียมอุปกรณ์อะไหล่ที่จำเป็นเกี่ยวข้องกับระบบควบคุมมลพิษทางอากาศให้มีจำนวนเพียงพอเพื่อใช้ในการแก้ไข ซ่อมแซม เมื่อระบบควบคุมมลพิษทางอากาศขัดข้องได้ทันที	- ระบบบำบัดมลพิษทางอากาศ	- โครงการฯ ดำเนินการจัดเตรียมอะไหล่สำรองอุปกรณ์บำบัดมลพิษทางอากาศสำรองไว้ใช้ในกรณีระบบควบคุมมลพิษทางอากาศเกิดการขัดข้อง ตามมาตรการกำหนด โดยระหว่างเดือนมกราคม-มิถุนายน พ.ศ. 2568 ยังไม่พบกรณีระบบควบคุมมลพิษทางอากาศขัดข้อง	-	รูปที่ 2-6

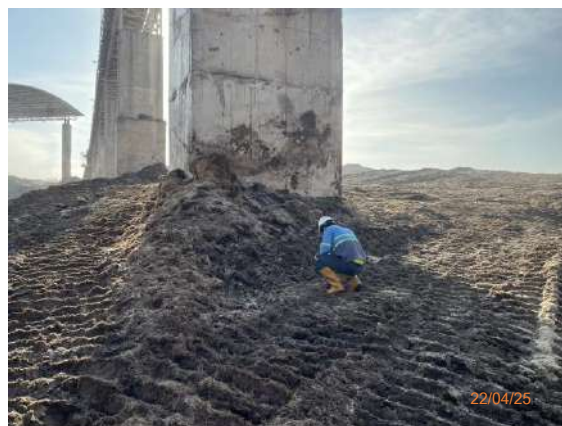
รูปที่ 2-7 ตรวจวัดคุณสมบัติของเชื้อเพลิง

มาตรการป้องกันและแก้ไขผลกระทบสิ่งแวดล้อม	สถานที่ดำเนินการ	ผลการปฏิบัติตามมาตรการป้องกันและแก้ไขผลกระทบสิ่งแวดล้อม	ปัญหา อุปสรรค และการแก้ไข	หลักฐานและเอกสารอ้างอิง
<b>1. คุณภาพอากาศ (ต่อ)</b> <b>1.1 มาตรการทั่วไป (ต่อ)</b> <ul style="list-style-type: none"><li>- กำหนดแนวทางปฏิบัติในการเดินเครื่องของโครงการเพื่อให้พนักงานเดินเครื่องใช้เป็นแนวทางในการทำงาน</li><li>- ตรวจสอบลักษณะสมบัติของเชื้อเพลิงวันละ 2 ครั้ง เพื่อปรับสภาวะการเดินเครื่องให้เหมาะสมกับสถานการณ์การผลิต</li><li>- หากไม่สามารถควบคุมมลพิษทางอากาศที่เกิดขึ้นให้อยู่ในเกณฑ์ค่าควบคุมได้โครงการต้องหยุดการผลิตไฟฟ้าหน่วยนั้นเพื่อทำการซ่อมบำรุงให้แล้วเสร็จและอยู่ในสภาพพร้อมใช้งานเร็วและอยู่ในสภาพพร้อมการใช้งานก่อนเริ่มเดินระบบใหม่อีกครั้ง</li></ul>	<ul style="list-style-type: none"><li>- พื้นที่โครงการ</li><li>- พื้นที่โครงการ</li><li>- ระบบบำบัดมลพิษทางอากาศ</li></ul>	<ul style="list-style-type: none"><li>- โครงการฯ จัดทำคู่มือแนวทางปฏิบัติในการเดินเครื่องจักรประเภทต่างๆ ของโครงการ เพื่อให้พนักงานเดินเครื่องใช้เป็นแนวทางในการทำงาน ตามมาตรการกำหนด</li><li>- โครงการฯ จัดให้มีเจ้าหน้าที่คอยตรวจสอบลักษณะสมบัติของเชื้อเพลิงวันละ 2 ครั้ง (เวลา 10.00 น. และ 14.00 น.) ตามมาตรการกำหนด</li><li>- โครงการฯ ยึดถือปฏิบัติตามมาตรการอย่างเคร่งครัด หากไม่สามารถควบคุมมลพิษทางอากาศที่เกิดขึ้นให้อยู่ในเกณฑ์ค่าควบคุมได้โครงการจะหยุดการผลิตไฟฟ้าหน่วยนั้นเพื่อทำการซ่อมบำรุงให้แล้วเสร็จและอยู่ในสภาพพร้อมใช้งานก่อนเริ่มเดินระบบใหม่อีกครั้ง ระหว่างเดือนมกราคม-มิถุนายน พ.ศ. 2568 พบว่าทางโครงการสามารถควบคุมมลพิษทางอากาศให้อยู่ในเกณฑ์ค่าควบคุมได้ และยังไม่พบปัญหาที่เกิดขึ้นกับระบบบำบัดมลพิษทางอากาศ</li></ul>	<ul style="list-style-type: none"><li>-</li></ul>	<ul style="list-style-type: none"><li>- ภาคผนวก ก9</li><li>- ภาคผนวก ก10</li><li>- รูปที่ 2-7</li><li>-</li></ul>

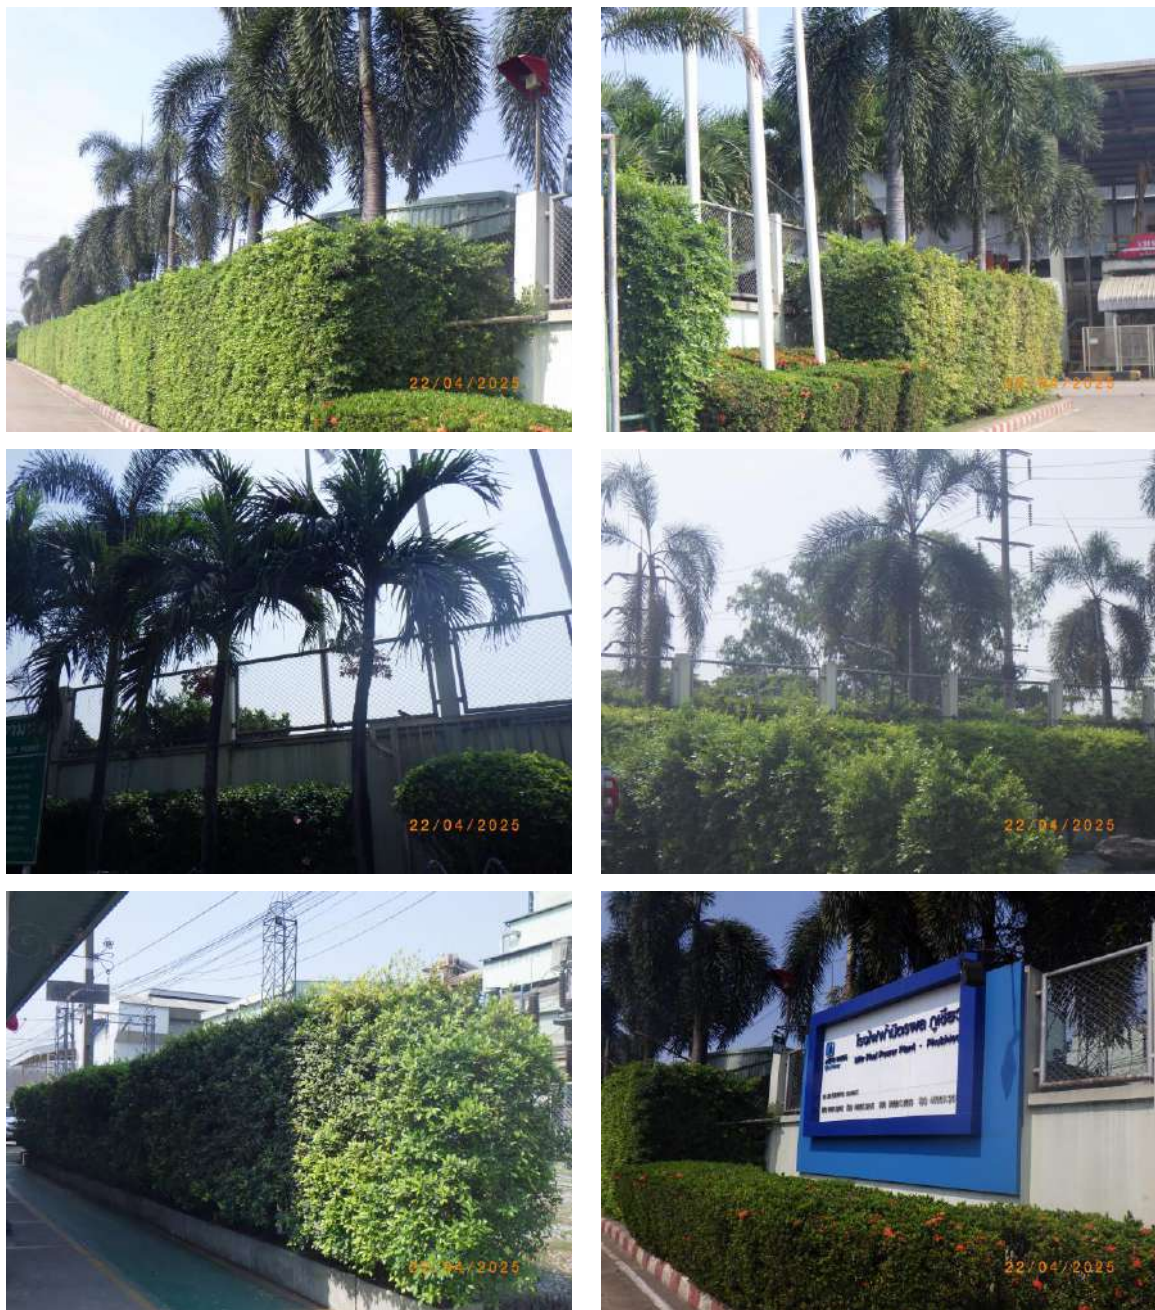
รูปที่ 2-11 พื้นที่สีเขียว

1.7 การป้องกันกลิ่นจากการกองเก็บเชื้อเพลิง (ต่อ) - ด้านทิศเหนือ ทิศใต้และทิศตะวันตก จำนวน 3 แถว เป็นแนวกั้นชน ซึ่งสามารถป้องกันได้ทั้งกลิ่นและการฟุ้งกระจายของฝุ่นละอองในพื้นที่ตั้งกล่าว รวมทั้งโอกาสของการส่งผลกระทบต่อชุมชนโดยรอบ - ลดจำนวนวันในการกองกักอ้อย โดยกำหนดให้มีการนำกากอ้อยที่กองก่อนไปใช้ เพื่อลดการกองทับถมของกากอ้อยซึ่งเป็นสาเหตุให้มีความชื้นและเกิดกลิ่นเหม็น - ประสานงานกับโรงงานน้ำตาลในการควบคุมการผลิตในขั้นตอนการที่บอ้อยในขั้นตอนการควบคุมค่าความชื้นไม่ให้เกินร้อยละ 52 เพื่อลดต้นเหตุของการเกิดกลิ่นตั้งแต่ต้นทาง	- พื้นที่โครงการ  - พื้นที่โครงการ	- โครงการฯ ดำเนินการปลูกต้นไม้โดยรอบพื้นที่โครงการด้านทิศเหนือ ทิศใต้ และทิศตะวันตก เพื่อป้องกันกลิ่นและการฟุ้งกระจายของฝุ่นละออง  - โครงการฯ ได้ยึดถือเป็นข้อกำหนดและปฏิบัติตามมาตรการอย่างเคร่งครัด ซึ่งทางโครงการมีการหมุนเวียนการใช้งานของกองเชื้อเพลิง โดยใช้หลักการ First in First out (FIFO) ทั้งนี้เพื่อประสิทธิภาพในการเผาไหม้ของเชื้อเพลิง และลดปัญหาเรื่องกลิ่นเหม็น  - โครงการฯ ดำเนินการประสานงานกับโรงงานน้ำตาลในการควบคุมการผลิตในขั้นตอนการที่บอ้อยในการควบคุมค่าความชื้นไม่ให้เกินร้อยละ 52 และเปอร์เซ็นต์น้ำตาล ไม่ให้เกินร้อยละ 3.9 เพื่อลดต้นเหตุของการเกิดกลิ่นตั้งแต่ต้นทาง	-  -  -  -	ภาคผนวก ก12 รูปที่ 2-11

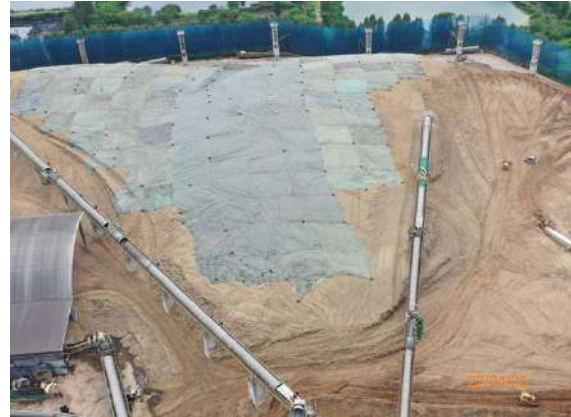
รูปที่ 2-13 การปิดคลุมกองเชื้อเพลิง

มาตรการป้องกันและแก้ไขผลกระทบสิ่งแวดล้อม	สถานที่ดำเนินการ	ผลการปฏิบัติตามมาตรการป้องกันและแก้ไขผลกระทบสิ่งแวดล้อม	ปัญหา อุปสรรค และการแก้ไข	หลักฐานและเอกสารอ้างอิง
<b>1. คุณภาพอากาศ (ต่อ)</b> <b>1.2 มาตรการการจัดการบริเวณพื้นที่จัดเก็บเชื้อเพลิง (ต่อ)</b> - ใช้ผ้าใบคลุมกองเก็บถ่านหินเพื่อป้องกันไม่ให้ถ่านหินปลิวและกันการเปียกชื้นในกรณีฝนตก	- ออกแบบพื้นที่ของอาคาร ลานกองเก็บถ่านหินและเชื้อเพลิงเสริมให้เป็นเนินตรงกลางและให้พื้นที่ลาดเททุกทิศทาง เพื่อให้ให้น้ำชะลานกองเก็บไหลออกทางด้านข้างสู่รางระบายน้ำ โดยรอบของอาคารและลานกองเก็บซึ่งทำให้มีความชื้นของเชื้อเพลิงลดลงและมีส่วนช่วยลดการเจริญเติบโตของเชื้อรา	- ลานกองเก็บถ่านหินและลานกองเก็บเชื้อเพลิงเสริม	-	รูปที่ 2-13

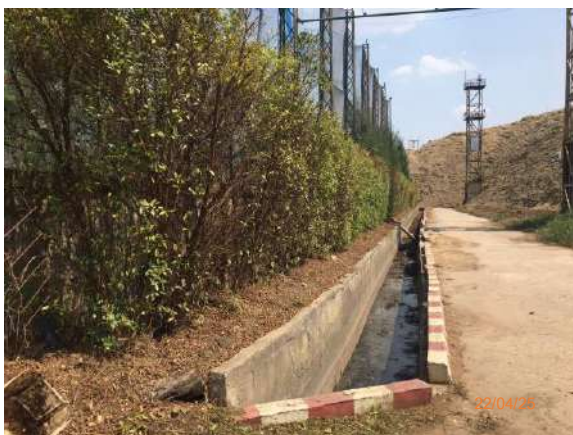
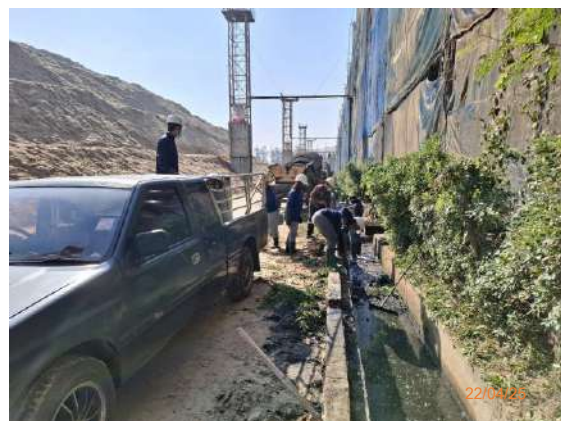
รูปที่ 2-15 รางระบายน้ำและการขุดลอกรางระบายน้ำ

- สุ่มติดตามตรวจสอบอุณหภูมิของกองถ่านหินและเชื้อเพลิงเสริมพร้อมเก็บตัวอย่างกองถ่านหินและเชื้อเพลิงเสริมเพื่อวิเคราะห์ค่าความชื้นตามมาตรการกำหนด	- ลานกองเก็บถ่านหินและลานกองเก็บเชื้อเพลิงเสริม	-	-	รูปที่ 2-9 รูปที่ 2-15

รางระบายน้ำรอบลานกองเก็บเชื้อเพลิง

การขุดลอกรางระบายน้ำ

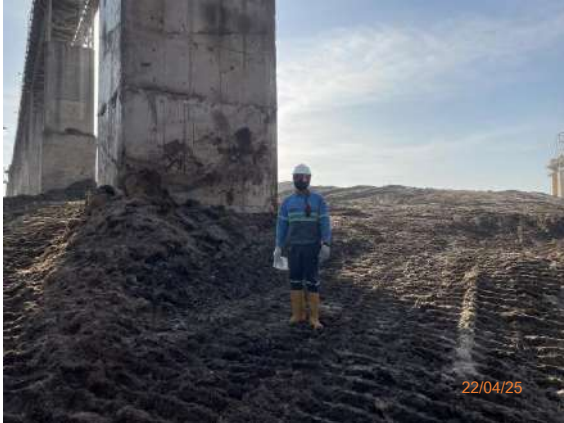
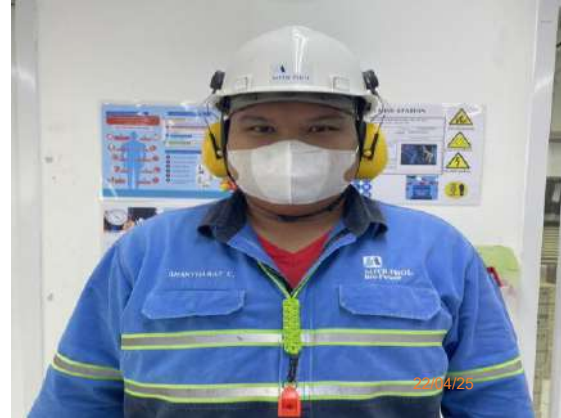
รูปที่ 2-16 พนักงานสวมใส่ PPE และชุดปฏิบัติงานที่มีดัด

- พนักงานที่ปฏิบัติงานต้องสวมใส่ผ้าปิดจมูก เพื่อป้องกันฝุ่นละออง	- กระบวนการทำงานที่มีโอกาสสัมผัสฝุ่นละออง	- โครงการฯ ถือเป็นข้อกำหนดให้บริษัทที่ใช้มารับเหมาปฏิบัติตามกฎของโครงการอย่างเคร่งครัดโดยพนักงานที่ใช้มาปฏิบัติงานในบริเวณพื้นที่โครงการต้องสวมใส่ผ้าปิดจมูก เพื่อป้องกันการสัมผัสฝุ่นละออง	-	รูปที่ 2-16

(1) พนักงานสวมใส่ PPE ป้องกันฝุ่นละออง

(2) พนักงานสวมใส่ PPE ป้องกันเสียงดัง

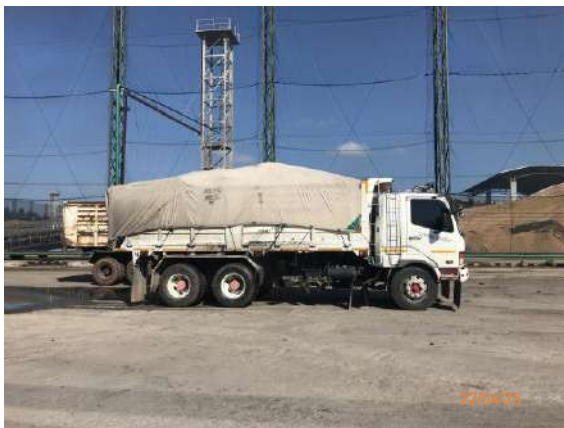
รูปที่ 2-17 การปิดคลุมรถบรรทุก

- ออกประกาศเตือนต่าง ๆ ได้แก่ ประกาศมาตรการเพื่อความปลอดภัยจาก การบรรทุกเชื้อเพลิง การร่วมมือกับเจ้าหน้าที่ที่เกี่ยวข้องในการดำเนินงาน ด้านความปลอดภัย เช่น ขอความร่วมมือกับเจ้าหน้าที่ตำรวจในโครงการ บรรทุกเชื้อเพลิง ดังนี้	- เส้นทางขนส่ง เชื้อเพลิง	- โครงการฯ มีการประกาศมาตรการต่างๆ เพื่อความปลอดภัยจากการบรรทุก เชื้อเพลิงและให้ยึดถือเป็นข้อกำหนด และปฏิบัติตามมาตรการอย่างเคร่งครัด	-	-
■ ผู้ใช้รถบรรทุกเชื้อเพลิงทุกคนต้องมีใบอนุญาตขับรถถูกต้อง	- เส้นทางขนส่ง เชื้อเพลิง	- โครงการฯ ยึดถือเป็นข้อกำหนดในการปฏิบัติโดยให้ผู้ขับรถบรรทุกเชื้อเพลิง ทุกคนต้องมีใบอนุญาตขับรถถูกต้อง ตามมาตรการกำหนด	-	ภาคผนวก ก39
■ การบรรทุกเชื้อเพลิงต้องจัดให้มีสิ่งป้องกันการตกหล่นอย่างแน่นหนา ถ้าหากมีเชื้อเพลิงตกหล่นบนพื้น ให้ผู้ขับขี่คำนึงมองเห็นได้โดยเด่นชัดและจัดเก็บออกจากถนนโดยเร่งด่วน	- เส้นทางขนส่ง เชื้อเพลิง	- โครงการฯ ยึดถือเป็นข้อกำหนดในการปฏิบัติให้ผู้ขับรถบรรทุกเชื้อเพลิงทุกคน ต้องมีสิ่งป้องกันการตกหล่นอย่างแน่นหนา ถ้าหากมีเชื้อเพลิงตกหล่นบนพื้น ถนนให้ทำสัญญาณเพื่อแสดงให้ผู้ขับขี่ที่สวนมามองเห็นได้โดยเด่นชัด และจัดเก็บ ออกจากถนนโดยเร่งด่วนตามมาตรการกำหนด	-	รูปที่ 2-17

1. คุณภาพอากาศ (ต่อ) 1.6 การควบคุมฝุ่นละอองในพื้นที่ทิ้งกระจายในบรรยากาศ (ต่อ) - กำหนดให้รถบรรทุกทุกคันต้องคลุมผ้าใบให้มิดชิดเพื่อป้องกันการตกหล่นในระหว่างการทำงาน	- พื้นที่โครงการ	- โครงการฯ ถือเป็นข้อกำหนดในการปฏิบัติตามมาตรการอย่างเคร่งครัด โดยจัดให้มีเจ้าหน้าที่คอยตรวจสอบรถบรรทุกทุกคัน ต้องทำการปิดคลุมด้วยผ้าใบให้มิดชิดก่อนออกจากพื้นที่โครงการเพื่อป้องกันการตกหล่นในระหว่างการทำงาน	-	รูปที่ 2-17

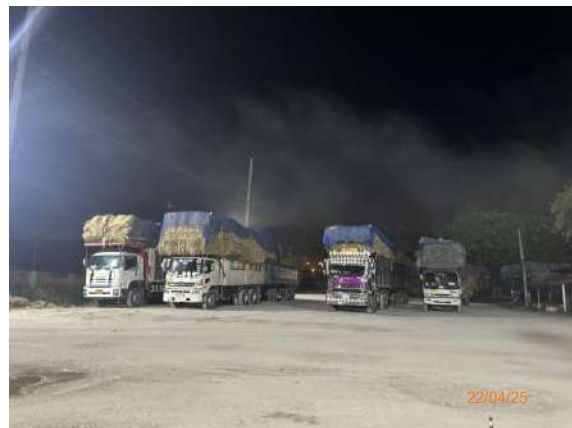
รูปที่ 2-18 ลานจอดรถของโครงการ

- จัดให้มีพื้นที่สำหรับจัดรอกภายในโครงการอย่างเพียงพอ	- พื้นที่โครงการ	- โครงการฯ จัดเตรียมพื้นที่สำหรับจัดรอกภายในโครงการอย่างเพียงพอตามมาตรการกำหนด	-	รูปที่ 2-18

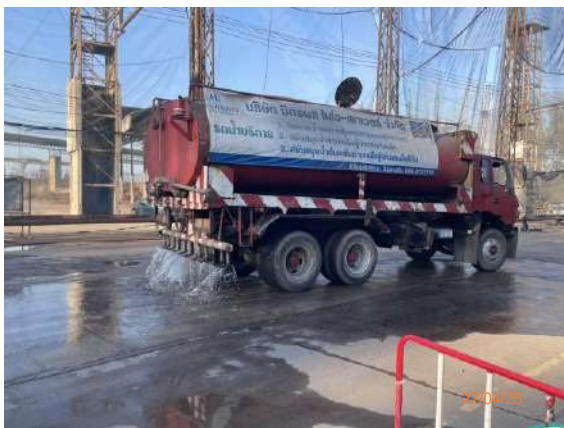
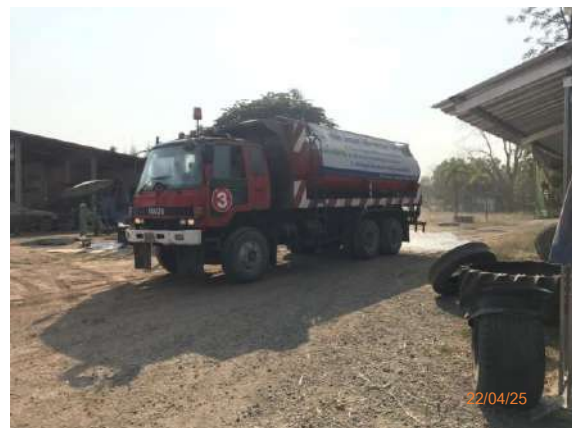
**รูปที่ 2-25 การฉีดพรมน้ำ**

- ในเส้นทางรถวิ่งเลี้ยวถ้า ถ้าสภาพถนนอาจก่อให้เกิดฝุ่นได้ก่อนการเลี้ยวให้ทำการรดน้ำเส้นทางเลี้ยวก่อนเพื่อป้องกันการฟุ้งกระจายของฝุ่นขณะวิ่ง	- พื้นที่โครงการ	- โครงการฯ จัดให้มีการฉีดพรมน้ำ บริเวณภายในพื้นที่โครงการ และตลอดเส้นทางรถวิ่งเลี้ยว เลี้ยว ความถี่อย่างน้อย 2 ครั้ง/วัน (ช่วงเช้าและช่วงบ่าย) เพื่อป้องกันการฟุ้งกระจายของฝุ่นและของขณะวิ่งในพื้นที่ของโครงการ	-	รูปที่ 2-25

**การฉีดพรมน้ำพื้นถนนภายในพื้นที่โครงการ**

**การฉีดพรมน้ำพื้นถนนภายในพื้นที่ชุมชน**

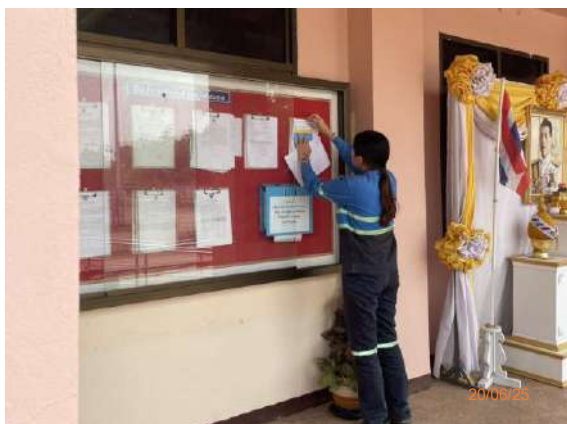
รูปที่ 2-26 การประชาสัมพันธ์  
ปริมาณการสูบน้ำจากลำน้ำเชิญ

- เพื่อเป็นการประชาสัมพันธ์การใช้น้ำจากลำน้ำชีอย่างต่อเนื่อง ให้ทางโครงการดำเนินการดังนี้ <ul style="list-style-type: none"><li>▪ จัดทำแผนการสูบน้ำจากลำน้ำชีล่วงหน้าเป็นประจำทุกปีอย่างต่อเนื่อง</li><li>▪ โครงการส่งน้ำและบำรุงรักษาลำน้ำชี-ชียม-ชีญ เพื่อพิจารณาและปิดประกาศเผยแพร่ให้ชุมชนรับทราบ</li><li>▪ จัดทำบันทึกปริมาณการสูบน้ำประจำวันและจัดทำรายงานการสูบน้ำเป็นรายเดือน เพื่อเปรียบเทียบกับข้อมูลตามแผนการสูบน้ำล่วงหน้าส่งให้กับโครงการส่งน้ำ และบำรุงรักษาลำน้ำชี-ชียม-ชีญ ปิดประกาศแพร่ให้ชุมชนรับทราบอีกครั้งหนึ่ง ซึ่งจะก่อให้เกิดผลดีต่อการตรวจสอบทั้งภาคราชการส่วนท้องถิ่นและภาคประชาชน เนื่องจากกิจกรรมการใช้น้ำของโครงการ</li></ul>	- พื้นที่โครงการ	- โครงการฯ ดำเนินการจัดทำแผนการสูบน้ำจากลำน้ำชีเป็นประจำทุกปีเสนอต่อโครงการส่งน้ำ และบำรุงรักษาลำน้ำชี-ชียม-ชีญ ทราบเพื่อพิจารณาและปิดประกาศเผยแพร่ให้ชุมชนรับทราบ	-	รูปที่ 2-26

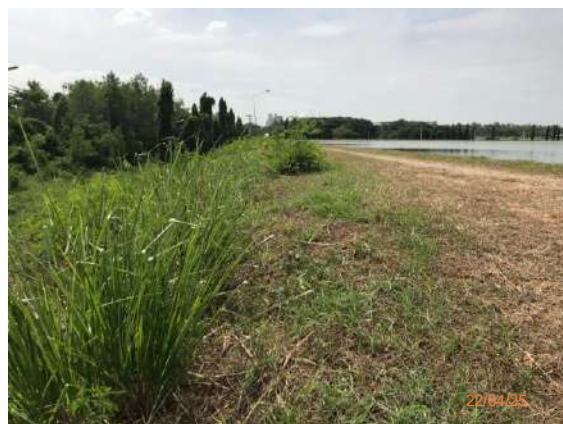
รูปที่ 2-27 พืชคลุมดินบริเวณคันบ่อเก็บน้ำดิบ

- ทำการปลูกหญ้าแฝกและพืชคลุมดิน บริเวณต้นบ่อเก็บน้ำดิบเพื่อป้องกันการกัดเซาะพังทลายของคันบ่อ	- บ่อเก็บน้ำดิบและคันดิน	- โครงการฯ ดำเนินการปลูกหญ้าแฝกและพืชคลุมดิน บริเวณคันบ่อเก็บน้ำดิบเพื่อป้องกันการกัดเซาะพังทลายของคันบ่อตามมาตรการกำหนด	-	ภาคผนวก ก17 รูปที่ 2-27

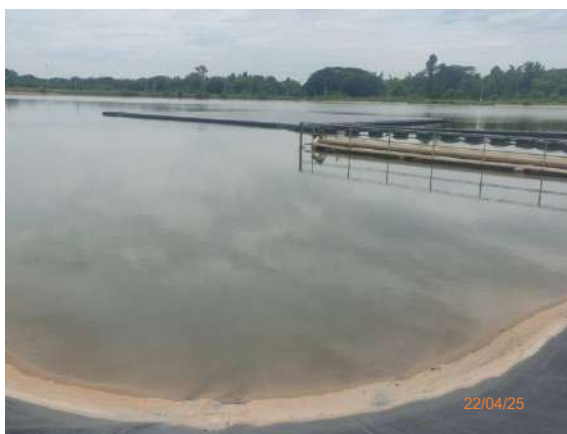
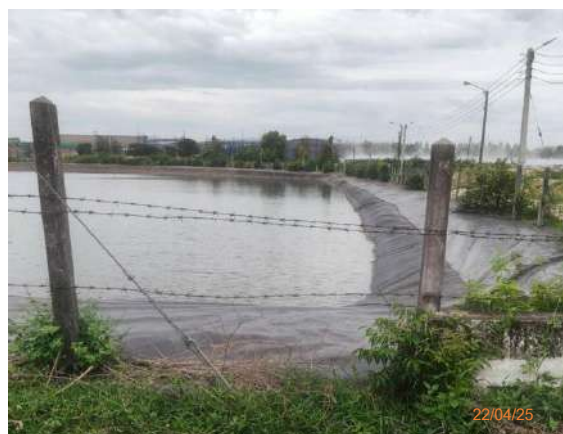
รูปที่ 2-28 บ่อเก็บน้ำดิบ

บ่อเก็บน้ำดิบ ขนาด 150,000 ลบ.ม.

บ่อเก็บน้ำดิบ ขนาด 250,000 ลบ.ม.

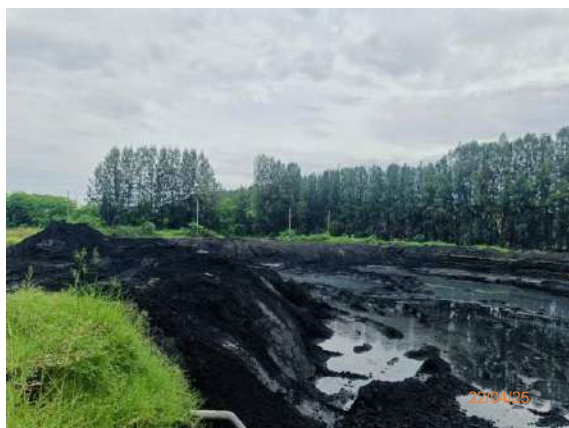
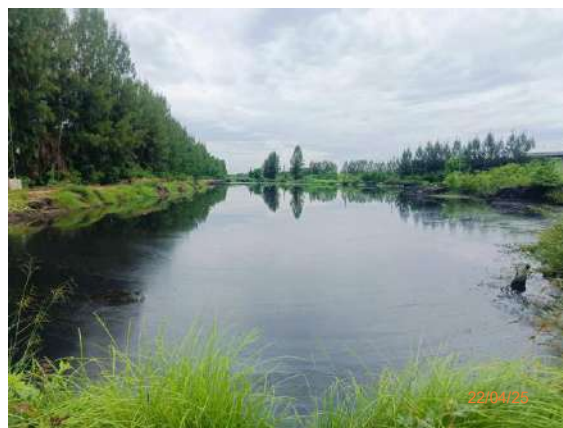
รูปที่ 2-30 บ่อดักตะกอน

บ่อดักตะกอนของโครงการ บ่อ 1

บ่อดักตะกอนของโครงการ บ่อ 2

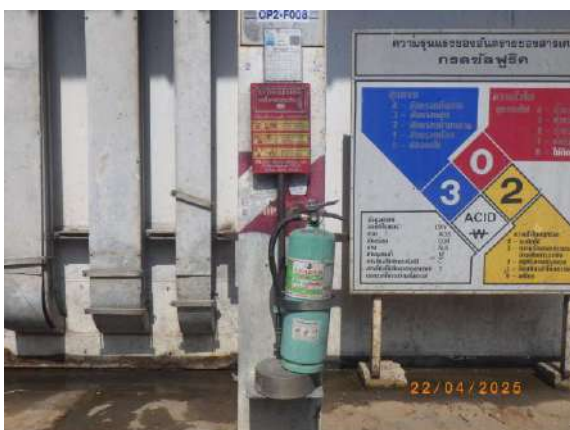
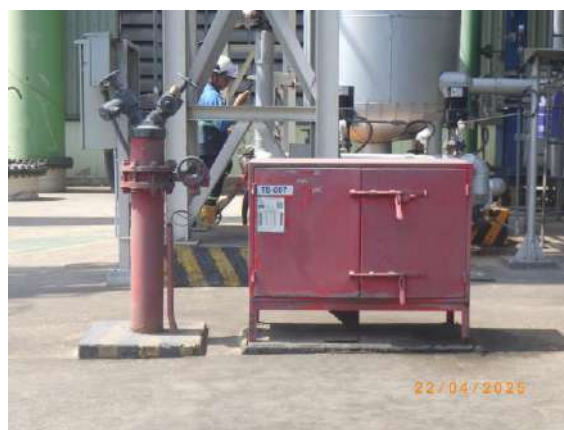
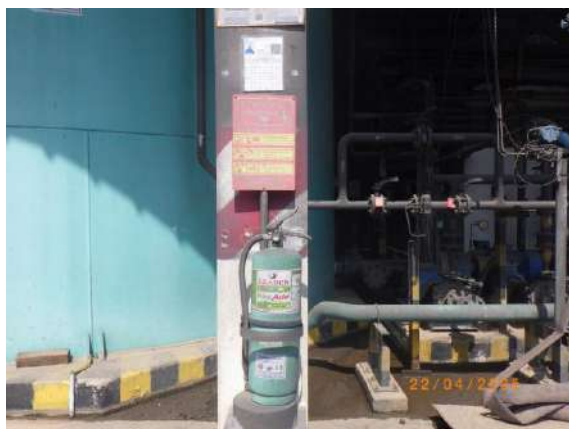
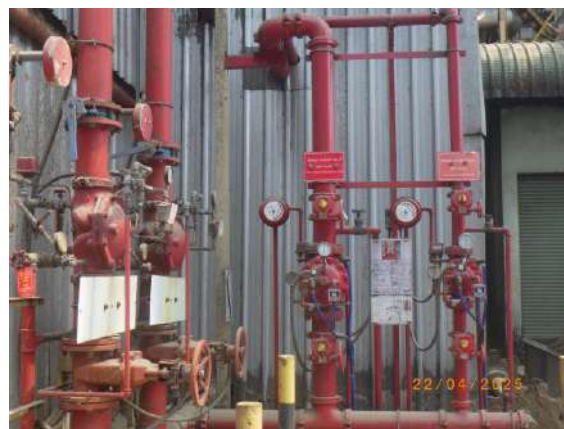
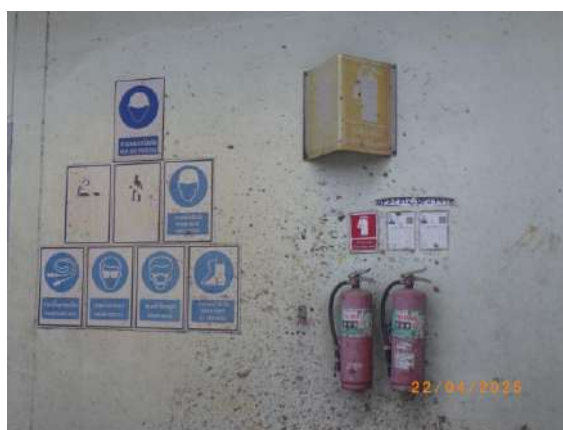
รูปที่ 2-46 อุปกรณ์เตือนภัยและระงับอัคคีภัย

อุปกรณ์เตือนภัย

**อุปกรณ์ระงับอัคคีภัย**  
**รูปที่ 2-46 (ต่อ) อุปกรณ์เตือนภัยและระงับอัคคีภัย**
