รายละเอียดโครงการ

รายละเอียดโครงการโดยสังเขป

ชื่อโครงการ	โรงพยาบาลศรีระยอง (ส่วนขยาย) จังหวัดระยอง
สถานที่ตั้งโครงการ	เลขที่ 333/3 หมู่ที่ 4 ตำบลเชิงเนิน อำเภอเมือง จังหวัดระยอง
เจ้าของโครงการ	บริษัท โรงพยาบาลกรุงเทพระยอง จำกัด เลขที่ 8 หมู่ที่ 2 ถนนแสงจันทร์นเรมิต ตำบลเนินพระ อำเภอเมือง จังหวัดระยอง
จัดทำรายงานโดย	บริษัท โรงพยาบาลกรุงเทพระยอง จำกัด
ได้รับความเห็นชอบ	หนังสือที่ ทส 1009.5/12264 ลงวันที่ 12 ตุลาคม 2558
เสนอรายงานผลการปฏิบัติตามมาตรการฯ ฉบับล่าสุด ฉบับเดือนกรกฎาคม – ธันวาคม 2567 เมื่อวันที่	21 มกราคม 2568
ประเภทโครงการ	โรงพยาบาลขนาด 130 เตียง
สภาพโครงการในปัจจุบัน	โครงการอยู่ในระยะเปิดดำเนินการ และมีการปรับปรุงพื้นที่หอผู้ป่วยในชั้น 3,6

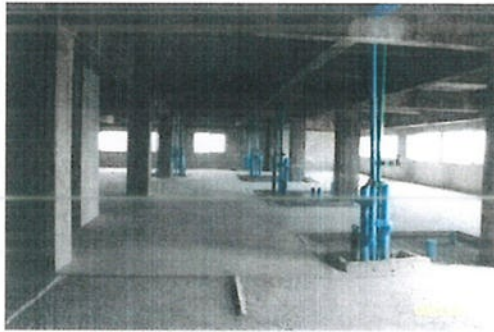
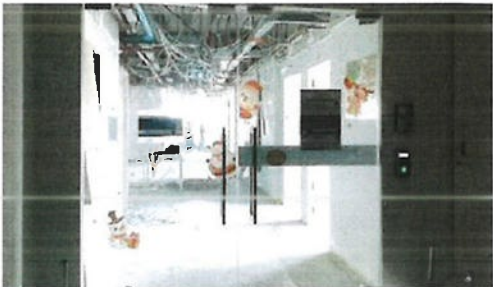
ลำดับ	ข้อมูลตามที่เสนอในรายงาน EIA	การดำเนินการส่วนขยายปัจจุบัน
ชั้น 6	ยังไม่ก่อผนังและตกแต่งภายใน

ปรับปรุงพื้นที่หอผู้ป่วยใน Ward 6

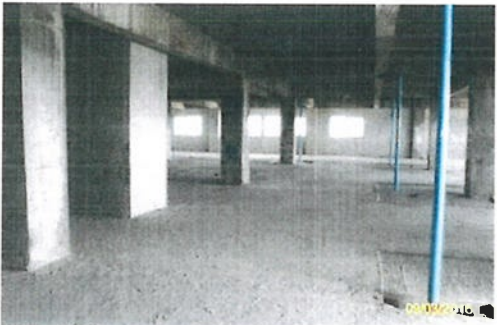
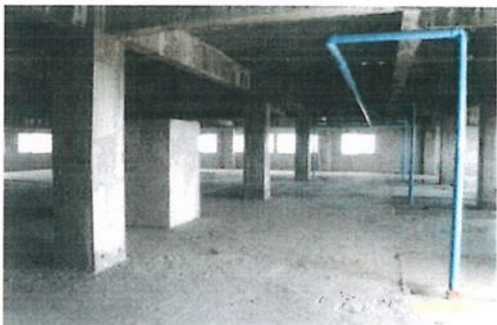
ชั้น 11	ยังไม่ก่อผนังและตกแต่งภายใน

ยังไม่ก่อผนังและตกแต่งภายใน

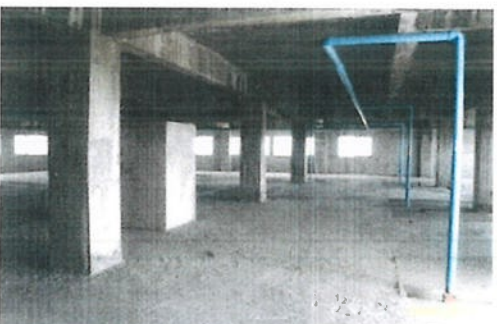
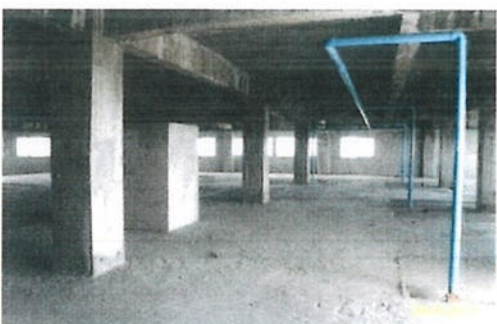
ชั้น 12	ยังไม่ก่อผนังและตกแต่งภายใน

ยังไม่ก่อผนังและตกแต่งภายใน
