ผลการปฏิบัติตามมาตรการป้องกันและแก้ไขผลกระทบสิ่งแวดล้อม

โครงการกำจัดกากอุตสาหกรรมที่ไม่อันตรายโดยแปรรูปเป็นพลังงานไฟฟ้า บริษัท ชลบุรี คลีน เอ็นเนอร์ยี่ จำกัด
ระหว่างเดือนมกราคม ถึงมิถุนายน พ.ศ.2568

โครงการกำจัดกากอุตสาหกรรมที่ไม่อันตรายโดยแปรรูปเป็นพลังงานไฟฟ้า
บริษัท ชลบุรี คลีน เอ็นเนอร์ยี่ จำกัด

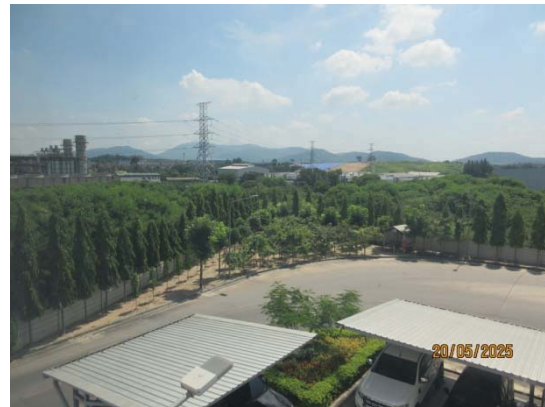
รูปที่ 1 แนวรั้วโดยรอบพื้นที่โครงการ

ด้านที่ติดกับถนนสาธารณะ

ด้านทิศเหนือของโครงการ

1. มาตรการทั่วไป (ต่อ)	- กำหนดให้จัดทำรั้ว รวมทั้งจัดให้มีพื้นที่สีเขียว เป็นแนวป้องกันบริเวณพื้นที่โครงการด้านที่ ติดกับถนนสาธารณะ ด้านทิศเหนือของโครงการ	- พื้นที่โครงการ	- โครงการได้ติดตั้งรั้วโดยรอบพื้นที่โครงการ และได้จัดให้มีพื้นที่สีเขียวประมาณ 1.79 ไร่ (ร้อยละ 11.75 ของพื้นที่โครงการทั้งหมด) โดยมีการปลูกไม้ยืนต้นบริเวณรอบรั้วโครงการ ได้แก่ ต้นอโศกอินเดีย ต้นมะฮอกกานี และต้น อินทนิล เป็นต้น	-	- ภาคผนวก ข.2 พื้นที่สีเขียว - รูปที่ 1 แนวรั้วโดยรอบพื้นที่ โครงการ - รูปที่ 2 พื้นที่สีเขียวรอบรั้ว โครงการ

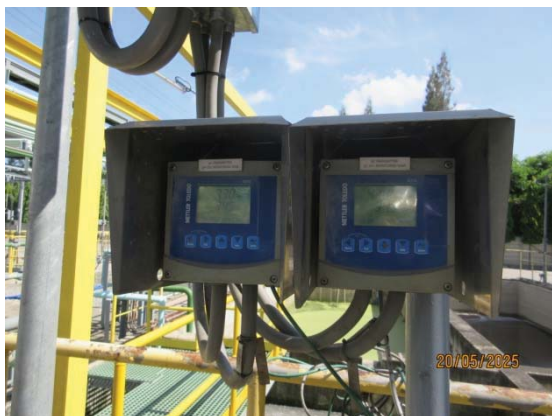
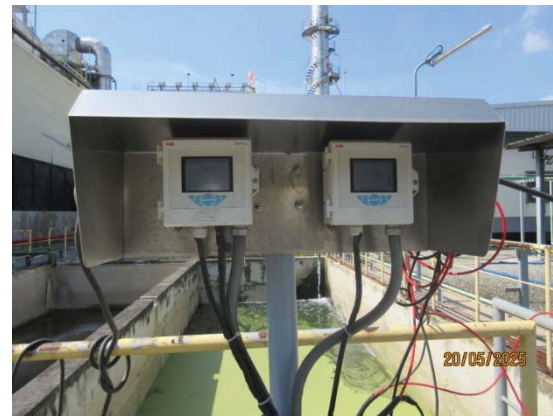
รูปที่ 37 เครื่องตรวจวัดคุณภาพน้ำทิ้งแบบอัตโนมัติ
บริเวณบ่อพักน้ำทิ้งที่ 1 และบ่อพักน้ำทิ้งที่ 2

บ่อพักน้ำทิ้งที่ 1

บ่อพักน้ำทิ้งที่ 2
