บทที่ 3

ผลการปฏิบัติตามมาตรการติดตามตรวจสอบผลกระทบสิ่งแวดล้อม

ตารางที่ 3 ผลการปฏิบัติตามมาตรการติดตามตรวจสอบผลกระทบสิ่งแวดล้อม โครงการประตุน้ำท่าทางงาม จังหวัดพิษณุโลก ในปี พ.ศ. 2568 (ระยะดำเนินการ)

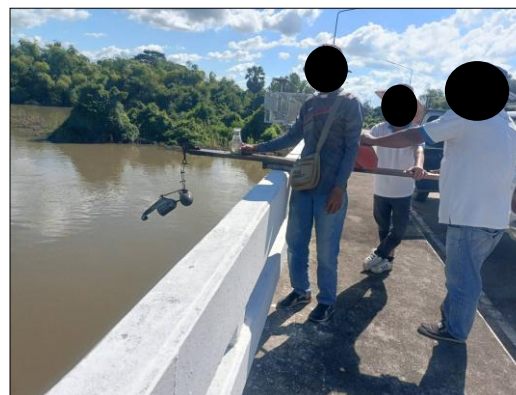
1.9 ตะกอน		
<p>1) กรมชลประทานติดตามตรวจสอบผลการตรวจวัดปริมาณตะกอนแขวนลอยจากสถานีตรวจวัดที่อยู่ใกล้เคียงโครงการ โดยดำเนินการอย่างต่อเนื่องใน 2 ปีแรก (ปีที่ 5-6) หลังจากนั้นให้ดำเนินการปีเว้นปี คือ ปีที่ 8 10 12 และ 14</p> <p>2) กรมชลประทานติดตามตรวจสอบการกัดเซาะและการตกตะกอนในแม่น้ำยมด้านเหนือและด้านท้ายประตุน้ำท่ารวมทั้งบริเวณพื้นที่โค้งน้ำเดิม ตลอดจนการเปลี่ยนแปลงสภาพของลำน้ำและริมตลิ่ง โดยดำเนินการอย่างต่อเนื่องใน 2 ปีแรก (ปีที่ 5-6) จากนั้นให้ดำเนินการปีเว้นปี คือ ปีที่ 8 10 12 และ 14</p>	<p>1) ศูนย์อุทกวิทยาชลประทานภาคเหนือตอนล่าง ดำเนินการสำรวจปริมาณตะกอนแขวนลอย ของสถานี Y.50 เหนือประตุน้ำท่า ตั้งแต่วันที่ 1 ธันวาคมปี 2567 ซึ่งเป็นปีแรกของระยะดำเนินการ และผลจากการติดตามอย่างต่อเนื่องถึงเดือนมีนาคม 2568 ดังรูปที่ 3-5 พบว่า ไม่มีปริมาณตะกอนผ่านสถานี Y.50 เนื่องจากมีการปิดประตุน้ำท่าทำให้ส่งผลต่ออัตราการไหลของน้ำในลำน้ำ และมีปริมาณตะกอนในลำน้ำมากที่สุดในช่วงเดือนตุลาคม มีปริมาณตะกอนในลำน้ำสะสมเท่ากับ 66,501 ตัน และในปี พ.ศ. 2567 มีปริมาณตะกอนในลำน้ำสะสมเท่ากับ 199,006 ตัน (ข้อมูลวันที่ 31 มีนาคม พ.ศ. 2568) รายละเอียดดังหัวข้อที่ 5.2.6 แผนการติดตามตรวจสอบด้านการกัดเซาะและการตกตะกอน หน้าที่ 5-95</p> <p>2) ศูนย์อุทกวิทยาชลประทานภาคเหนือตอนล่าง ดำเนินการสำรวจข้อมูลรูปตัดลำน้ำของสถานี Y.50 เหนือประตุน้ำท่า และสถานี Y.16 ท้ายประตุน้ำท่า ดังรูปที่ 3-6 และรูปที่ 3-7 เพื่อประกอบการวิเคราะห์การเปลี่ยนแปลงสภาพตลิ่ง ตั้งแต่ปี 2567 ซึ่งเป็นปีแรกของระยะดำเนินการ</p>	-

รูปที่ 3-5 การสำรวจปริมาณตะกอนแขวนลอย ของสถานี Y.50 ปี 2568

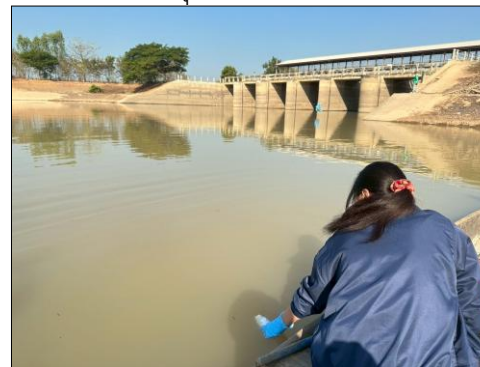
รูปที่ 3-10 การเก็บตัวอย่างคุณภาพน้ำผิวดิน ครั้งที่ 1 ปี 2568

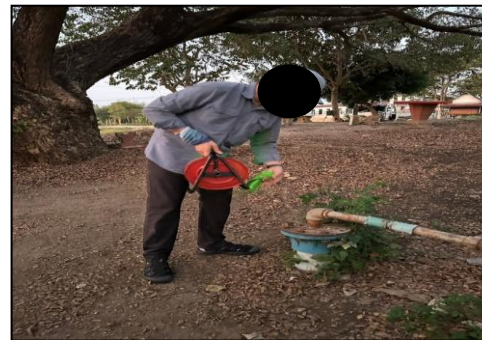
มาตรการติดตามตรวจสอบผลกระทบสิ่งแวดล้อม	รายละเอียดผลการปฏิบัติตามมาตรการ	ปัญหา และแนวทางแก้ไข
1.13 อุทกธรณีวิทยาน้ำใต้ดิน		
กรมชลประทานติดตามตรวจสอบระดับน้ำใต้ดิน เพื่อศึกษาการเปลี่ยนแปลงของระดับน้ำใต้ดินจากการดำเนินโครงการ โดยดำเนินการไปพร้อมกับการติดตามตรวจสอบคุณภาพน้ำใต้ดิน	<p>1) กรมชลประทานดำเนินการติดตามตรวจสอบระดับน้ำใต้ดิน จากบ่อบาดาลในบริเวณพื้นที่โครงการ ตั้งแต่ปี 2563 – 2575 โดยในปี 2568 ดำเนินการวัดระดับน้ำ ครั้งที่ 1 (ฤดูแล้ง) เดือนมีนาคม 2568 สามารถวัดระดับน้ำใต้ดินได้ทั้งหมด 5 สถานี จากทั้งหมด 7 สถานี พบว่า มีระดับน้ำใต้ดินอยู่ที่ 10.20-25.70 เมตร โดยส่วนใหญ่มีทิศทางการไหลจากทิศตะวันตกเฉียงเหนือไปทางทิศตะวันตกเฉียงใต้ของพื้นที่โครงการฯ น้ำใต้ดินจะไหลจากบริเวณแม่น้ำยมซึ่งอยู่ทางทิศตะวันออกของพื้นที่โครงการฯ ไปสู่ที่ราบลุ่มทางตะวันตก รายละเอียดดังหัวข้อที่ 5.2.4 แผนติดตามตรวจสอบระดับน้ำใต้ดินและคุณภาพน้ำใต้ดิน หน้า ที่ 5-69</p>	<p>1) สถานีวัดระดับน้ำ TN01 บ้านหนองขานาง และ TN03 ประปาหมู่บ้าน บ้านบางบัว สามารถวัดระดับน้ำใต้ดินได้ เนื่องจากบ่อบาดาลเป็นระบบปิด ทำให้ไม่สามารถหย่อนสายวัดระดับน้ำลงไปได้</p> <p>2) สถานีวัดระดับน้ำใต้ดิน TN06 โรงเรียนบ้านกรุงกรัก ไม่มีการใช้งาน มาเป็นเวลานาน เนื่องจากโรงเรียนได้มีการปิดตัวลงทำให้ไม่มีกระแสไฟฟ้าเพื่อสูบน้ำใต้ดินขึ้นมาจากบ่อบาดาล ด้วยเหตุนี้ ตั้งแต่รายงานฉบับที่ 2/2567 เป็นต้นไป จะทำการเปลี่ยนสถานีวัดระดับน้ำใต้ดิน จากสถานี TN06 โรงเรียนบ้านกรุงกรัก ไปเป็นสถานี TN08 วัดกรุงกรัก ที่พิกัด 47 Q 1857236 N 614569E</p>

รูปที่ 3-11 การวัดระดับน้ำใต้ดิน

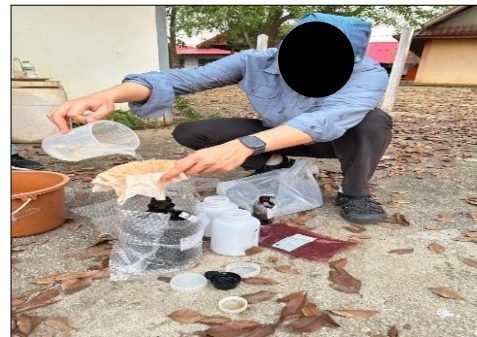
มาตรการติดตามตรวจสอบผลกระทบสิ่งแวดล้อม	รายละเอียดผลการปฏิบัติตามมาตรการ	ปัญหา และแนวทางแก้ไข
1.14 คุณภาพน้ำใต้ดิน		
กรมชลประทานติดตามตรวจสอบคุณภาพน้ำใต้ดิน จำนวน 4 จุดเก็บตัวอย่าง ปีละ 2 ครั้ง (ฤดูแล้งและฤดูฝน) เป็นเวลา 10 ปี ต่อเนื่อง (ปีที่ 5-14)	กรมชลประทานดำเนินการเก็บตัวอย่างน้ำใต้ดิน ตั้งแต่ปี 2563 – 2575 โดยในปี 2568 ดำเนินการเก็บตัวอย่างน้ำใต้ดิน จำนวน 4 สถานี ในช่วงฤดูแล้ง เดือนมีนาคม 2568 พบว่า ดัชนีคุณภาพน้ำใต้ดินส่วนใหญ่เป็นไปตามมาตรฐานคุณภาพน้ำบาดาลที่ใช้บริโภค และมาตรฐานคุณภาพน้ำใต้ดิน สำหรับความเหมาะสมในด้านการชลประทานและการเกษตร โดยการประเมินจากค่าการนำไฟฟ้าซึ่งบ่งบอกถึงความเค็มของน้ำ พบว่า ทุกสถานี มีคุณภาพน้ำอยู่ระดับดี สามารถใช้ในการชลประทานได้ ถ้ามีน้ำชะล้างผ่านดินพอประมาณ ไม่จำเป็นต้องมีมาตรการป้องกันการสะสมความเค็ม เป็นกรณีพิเศษ ใช้กับพืชที่มีความทนทานต่อความเค็มพอประมาณ รายละเอียดดังหัวข้อที่ 5.2.4 แผนติดตามตรวจสอบระดับน้ำใต้ดินและคุณภาพน้ำใต้ดิน หน้า 5-69	สถานีเก็บตัวอย่างน้ำใต้ดิน TGW01 โรงเรียนบ้านกรุงกรัก ไม่มีการใช้งานมาเป็นเวลานาน เนื่องจากโรงเรียนได้มีการปิดตัวลงทำให้ไม่มีกระแสไฟฟ้า เพื่อสูบน้ำใต้ดินขึ้นมาจากบ่อบาดาล ด้วยเหตุนี้ รายงานฉบับที่ 2/2567 จะเปลี่ยนสถานีเก็บตัวอย่างน้ำใต้ดิน เป็นสถานี TGW05 วัดกรุงกรัก ที่พิกัด 47 Q 1857236N 614569E

รูปที่ 3-12 การเก็บตัวอย่างคุณภาพน้ำใต้ดิน ครั้งที่ 1 ปี 2568

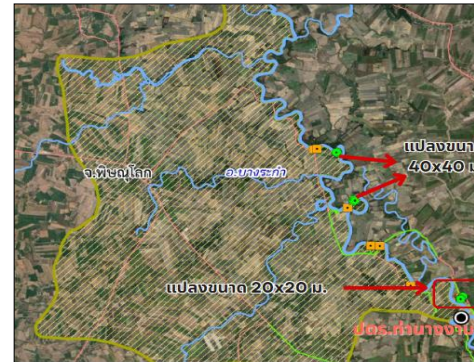
2.1 ป่าไม้		
<p>1) ศึกษา สำรวจ และวิเคราะห์สถานภาพของระบบนิเวศป่าริมน้ำเพื่อให้ทราบถึงสถานการณ์ป่าริมน้ำในปัจจุบัน ผลกระทบและภัยคุกคามที่ทำให้เกิดความเสื่อมโทรมของพื้นที่ป่าริมน้ำ</p> <p>2) ตรวจสอบการเปลี่ยนแปลงการใช้ประโยชน์ที่ดินของพื้นที่โดยรอบโครงการและป่าริมน้ำโดยใช้ภาพถ่ายดาวเทียมปีละ 1 ครั้ง ติดต่อกัน 5 ปี</p>	<p>1) กรมชลประทานร่วมกับคณะเกษตรศาสตร์ ทรัพยากรธรรมชาติและสิ่งแวดล้อม มหาวิทยาลัยนเรศวร ดำเนินการสำรวจโครงสร้างและองค์ประกอบของสังคมพืชริมน้ำที่ระยะทางประมาณ 20 - 40 เมตร จากแนวตลิ่งของแม่น้ำยมทั้งสองด้าน ตลอดระยะเก็บกักตามลำน้ำยมของประตุน้ำท่าทางน้ำท่าทางงาน โดยการเดินสำรวจตามแนวลำน้ำยม และวางแผนตัวอย่างรูปสี่เหลี่ยมจัตุรัส ขนาด 20x20 เมตร จำนวน 2 แปลง และขนาด 40x40 เมตร จำนวน 2 แปลง เพื่อศึกษาไม้ต้น ไม้รุ่น และไม้พื้นล่าง เมื่อวันที่ 21 - 22 พฤษภาคม 2568 พบชนิดพันธุ์พืชทั้งสิ้น 184 ชนิด 121 สกุล 47 วงศ์ สังคมพืชริมน้ำในพื้นที่มีความหลากหลายเด่นชัดในชั้นไม้ต้นและการกระจายตัวของพรรณไม้ค่อนข้างสูง ไม้พื้นล่างมีความหลากหลายน้อย และกระจายตัวไม่สม่ำเสมอ ทั้งนี้ เมื่อแบ่งสถานภาพของชนิดพันธุ์ โดยใช้หลักเกณฑ์การจำแนกจาก IUCN Red List Categories and Criteria: Version 4.0 (2012) พบว่า ชนิดพันธุ์ที่พบส่วนใหญ่จัดอยู่ในกลุ่มเป็นกังวลน้อยที่สุด (LC) รายละเอียดดังหัวข้อที่ 5.2.5 แผนการติดตามตรวจสอบด้านทรัพยากรดินและการใช้ที่ดิน</p>	-

รูปที่ 3-13 ตำแหน่งการวางแปลงตัวอย่างสำรวจพืชริมน้ำ

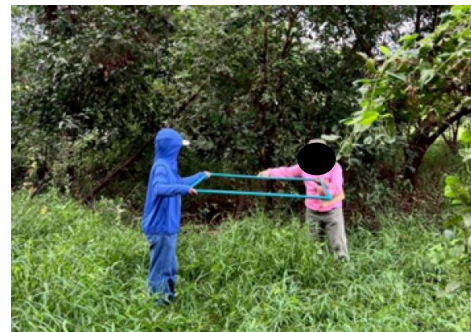
รูปที่ 3-14 การวางแปลงตัวอย่างสำรวจพืชริมน้ำ

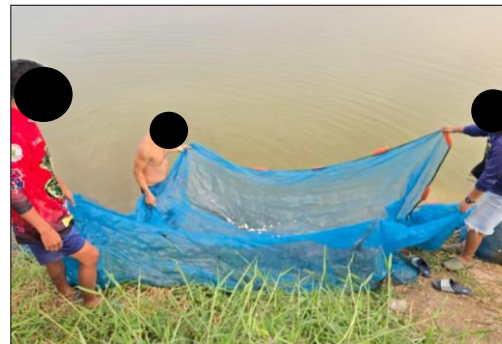
มาตรการติดตามตรวจสอบผลกระทบสิ่งแวดล้อม	รายละเอียดผลการปฏิบัติตามมาตรการ	ปัญหา และแนวทางแก้ไข
2.4 สิ่งมีชีวิตในน้ำ		
<p>1) กรมชลประทานจัดตั้งงบประมาณให้กรมประมงติดตามตรวจสอบสิ่งมีชีวิตในน้ำ ได้แก่ แพลงก์ตอนพืช แพลงก์ตอนสัตว์ สัตว์หน้าดิน และปลา ปีละ 2 ครั้ง ในฤดูแล้งและฤดูฝน จำนวน 9 จุดเก็บตัวอย่าง ทั้งในระยะก่อสร้าง (ปีที่ 4) และระยะดำเนินการต่อเนื่องใน 2 ปีแรก (ปีที่ 5 - 6) หลังจากนั้นให้ดำเนินการปีเว้นปี (ปีที่ 8 10 12 และปีที่ 14)</p> <p>2) กรมชลประทานติดตามตรวจสอบการขยายพันธุ์และการแพร่กระจายของพรรณไม้น้ำในบริเวณเหนือประตุน้ำท่าทางน้ำตลอดจนมีแนวทางในการกำจัดออกจากแหล่งน้ำอย่างสม่ำเสมอ</p> <p>3) กรมชลประทานดำเนินการติดตามตรวจสอบความสัมฤทธิ์ผลของทางผ่านปลา โดยให้ดำเนินการเป็นระยะเวลา 2 ปี</p>	<p>1) กรมชลประทานร่วมกับศูนย์วิจัยและพัฒนาประมงน้ำจืดพิษณุโลก ดำเนินการเก็บตัวอย่างนิเวศวิทยาทางน้ำและทรัพยากรการประมง ได้แก่ ปลา แพลงก์ตอนพืช แพลงก์ตอนสัตว์ สัตว์หน้าดิน และพรรณไม้น้ำ จำนวน 9 จุด ปีละ 2 ครั้ง ตั้งแต่ปี 2564 โดยในปี 2568 ดำเนินการเก็บตัวอย่าง ครั้งที่ 1 ตัวแทนฤดูแล้ง เมื่อเดือนกุมภาพันธ์ 2568 พบชนิดพันธุ์สัตว์น้ำรวม 46 ชนิด กำลังการผลิตทางการประมง หรือ standing crop เฉลี่ย 0.05 กิโลกรัมต่อไร่ ประสิทธิภาพอัตราการจับสัตว์น้ำของเครื่องมือประมง หรือ CPUE เฉลี่ย 320.11 กรัมต่อ 100 ตารางเมตรต่อคืน ในส่วนของผลการสำรวจแพลงก์ตอนพืช แพลงก์ตอนสัตว์ สัตว์หน้าดิน และพรรณไม้น้ำ อยู่ระหว่างการวิเคราะห์ข้อมูล รายละเอียดดังหัวข้อที่ 5.2.7 แผนติดตามตรวจสอบด้านนิเวศวิทยาทางน้ำและทรัพยากรการประมง หน้าที่ 5-99</p>	-

รูปที่ 3-15 การเก็บตัวอย่างนิเวศวิทยาทางน้ำและทรัพยากรการประมง ครั้งที่ 1
