บทที่ 5

ผลการดำเนินงานตามแผนปฏิบัติการป้องกันแก้ไขผลกระทบสิ่งแวดล้อม และติดตามตรวจสอบผลกระทบสิ่งแวดล้อม ประจำปีงบประมาณ พ.ศ. 2568

ในปีงบประมาณ พ.ศ. 2568 กรมชลประทาน ได้ดำเนินการติดตามการดำเนินงานตามแผนปฏิบัติการป้องกันแก้ไขผลกระทบสิ่งแวดล้อม และแผนปฏิบัติการติดตามตรวจสอบผลกระทบสิ่งแวดล้อมที่ระบุไว้ในรายงานการประเมินผลกระทบสิ่งแวดล้อม โครงการประตุน้ำท่าทางน้ำท่าทางงาม จังหวัดพิษณุโลก จากหน่วยงานต่าง ๆ ที่เกี่ยวข้อง เพื่อทราบความก้าวหน้า ปัญหา อุปสรรคจากการดำเนินงาน และเพื่อนำมาปรับให้มีความสอดคล้องกับสถานการณ์และสิ่งแวดล้อมในปัจจุบัน โดยมีผลการดำเนินงานตามแผนปฏิบัติการฯ ดังต่อไปนี้

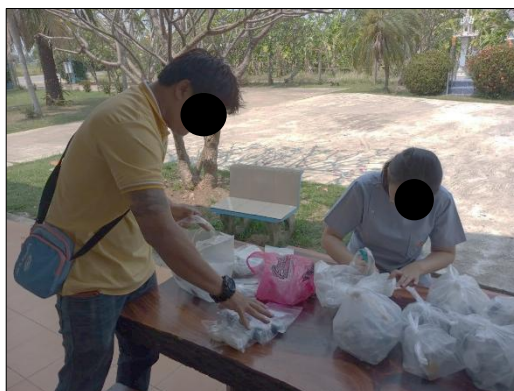
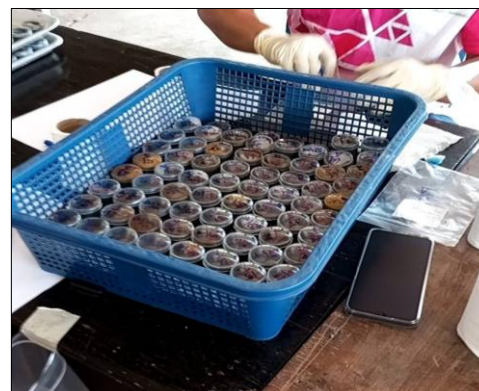
รูปที่ 5.1.2-6 การสำรวจการติดเชื้อโรคหนอนพยาธิในคน

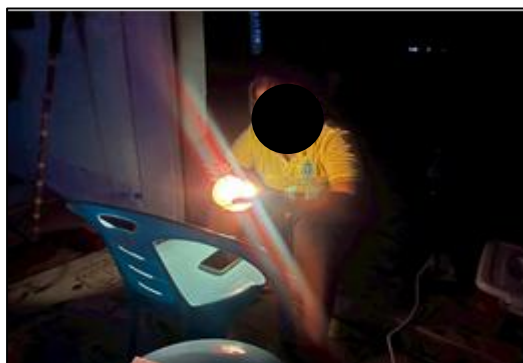
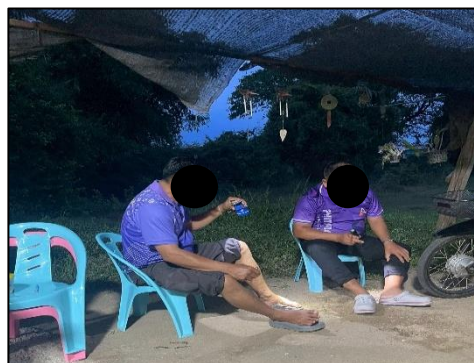
7.1.1 แบบใช้คนเป็นเหยื่อล่อเวลากลางคืนแต่ละหมู่บ้าน ดำเนินการจับยุงจำนวนบ้าน
1 หลังคาเรือน/หมู่บ้าน ใช้พนักงานจับยุง จำนวน 4 คน/หลังคาเรือน โดยจับยุงในบ้าน 1 จุด จำนวน 2 คน
นอกบ้าน 1 จุด จำนวน 2 คน จับตั้งแต่วันที่ 18.00 น. - 24.00 น. โดยจับชั่วโมงละ 50 นาที พัก 10 นาที
จนถึงเวลา 24.00 น. ทำการวัดอุณหภูมิและความชื้นทุกชั่วโมง ยุงที่จับได้ใส่กระบอก (CUP) แยกเป็นราย
ชั่วโมง จำแนกชนิด และคำนวณหาความหนาแน่นของยุง

รูปที่ 5.1.3-2 การจับยุงโดยใช้คนเป็นเหยื่อล่อเวลากลางคืน

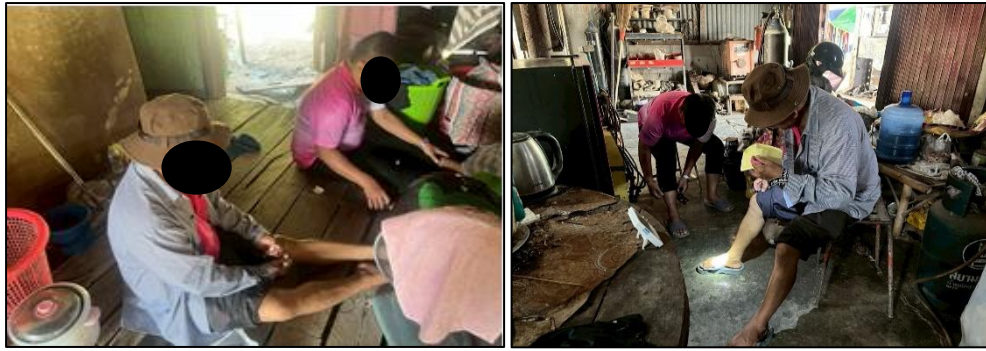
7.1.2 แบบใช้คนเป็นเหยื่อล่อเวลากลางวันแต่ละหมู่บ้าน ดำเนินการจับยุงจำนวนบ้าน 8
หลังคาเรือน/หมู่บ้าน ใช้พนักงานจับยุง จำนวน 4 คน/หลังคาเรือน โดยจับยุงในบ้าน 1 จุด จำนวน 2 คน นอกบ้าน
1 จุด จำนวน 2 คน จับตั้งแต่วันที่ 08.00 น. - 10.00 น. โดยจับบ้านละ 20 นาที จนครบเวลา ทำการวัดอุณหภูมิ
และความชื้นทุกครั้งที่จับยุงที่จับได้ใส่กระบอก (CUP) แยกเป็นรายหลังคาเรือน จำแนกชนิด และคำนวณหา
ความหนาแน่นของยุง

รูปที่ 5.1.3-3 การจับยุงโดยใช้คนเป็นเหยื่อล่อยุงเวลากลางวัน

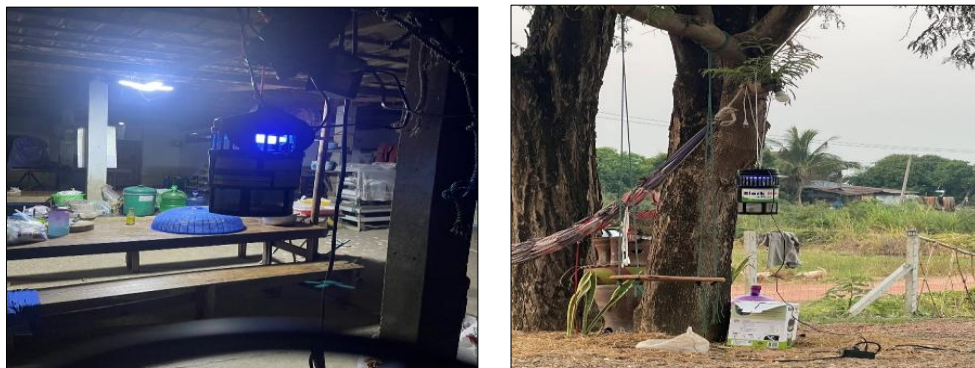
รูปที่ 5.1.3-4 การใช้กับดักยุงชนิดแสงไฟสีม่วง

7.2.3 แบบใช้กับดักยุงชนิดแสงไฟสีม่วง (light trap) ติดตั้งให้สูงจากพื้นดินประมาณ 100 - 150 เซนติเมตร ตั้งแต่เวลา 18.00 น. - 24.00 น. นำยุงที่ได้มาจำแนกชนิด หาความหนาแน่นของยุงในพื้นที่

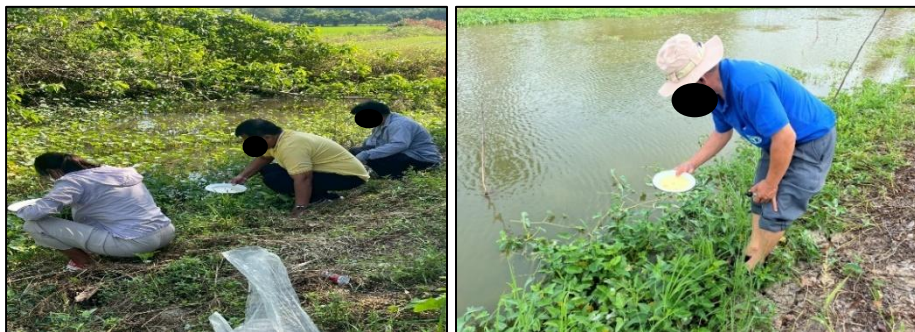
7.3.1 การสำรวจลูกน้ำยุงพาหะนำโรคในแหล่งน้ำธรรมชาติ การสำรวจลูกน้ำยุงจากแหล่งน้ำขัง น้ำไหล ทุ่งนา รอบ ๆ กลุ่มบ้านโดยสำรวจลูกน้ำไม่น้อยกว่า 200 จั้วง

รูปที่ 5.1.3-5 สำรวจลูกน้ำในแหล่งน้ำธรรมชาติ

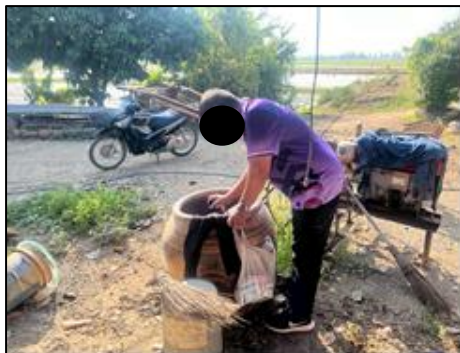
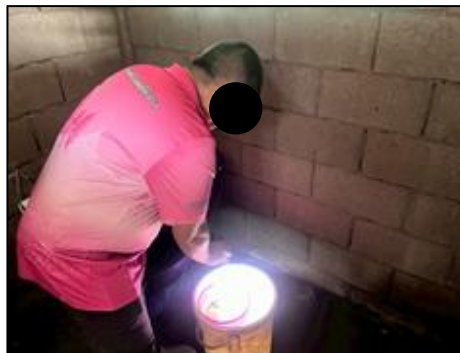
7.3.2 การสำรวจลูกน้ำยุงพาหะนำโรคตามบ้านเรือนในพื้นที่ที่ทำกิจกรรม การสำรวจลูกน้ำยุงลายตามบ้านเรือนไม่น้อยกว่า 40 หลังคาเรือน/หมู่บ้าน เพื่อค้นหาลูกน้ำยุงพาหะนำโรคติดต่อนำโดยแมลงในพื้นที่ศึกษา

รูปที่ 5.1.3-6 สำรวจลูกน้ำตามบ้านเรือน

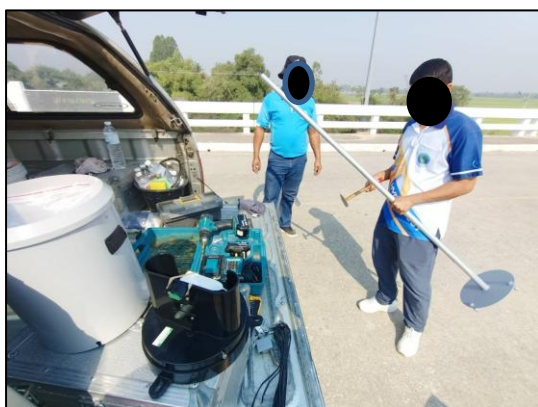
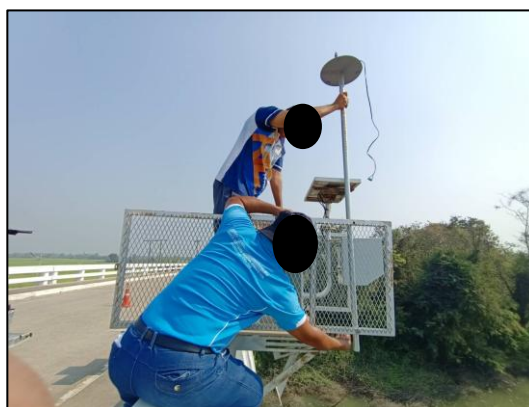
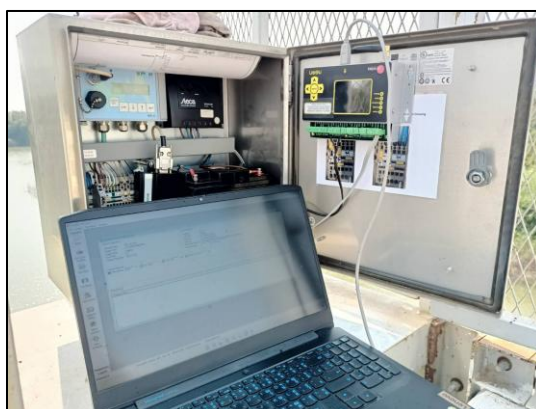
รูปที่ 5.2.1-3 การสำรวจปริมาณน้ำฝนรายวัน

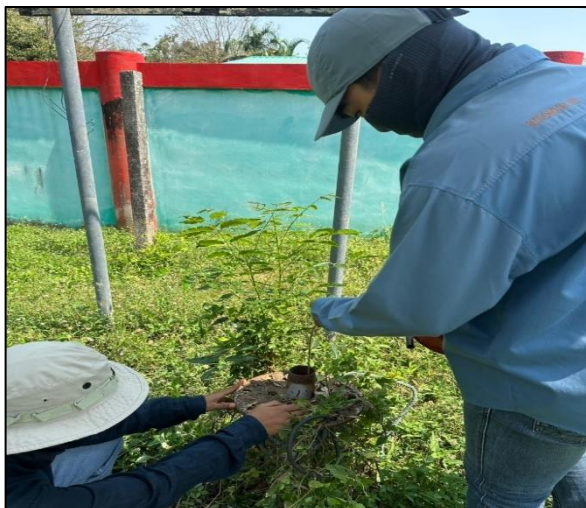
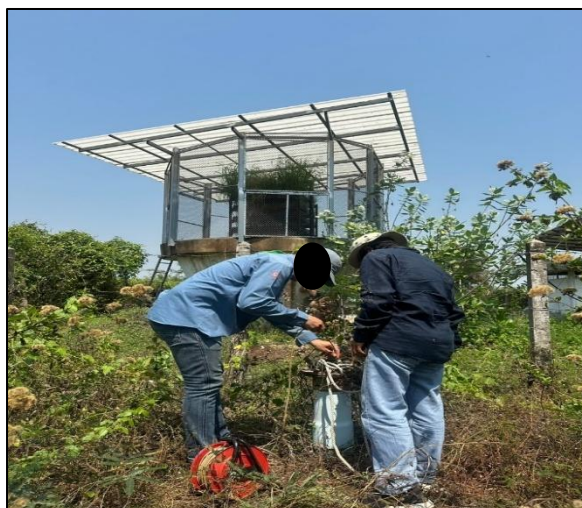
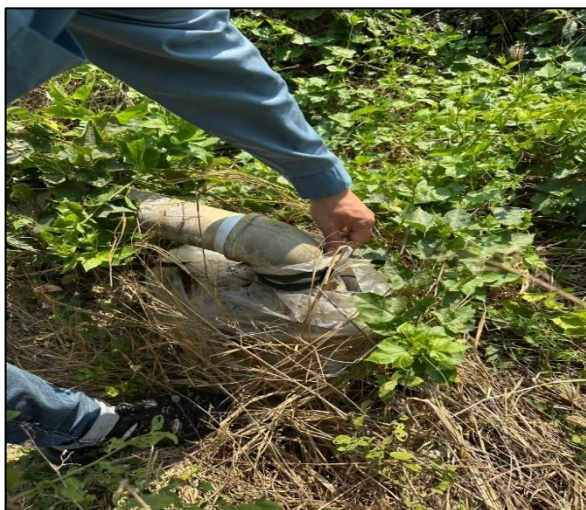
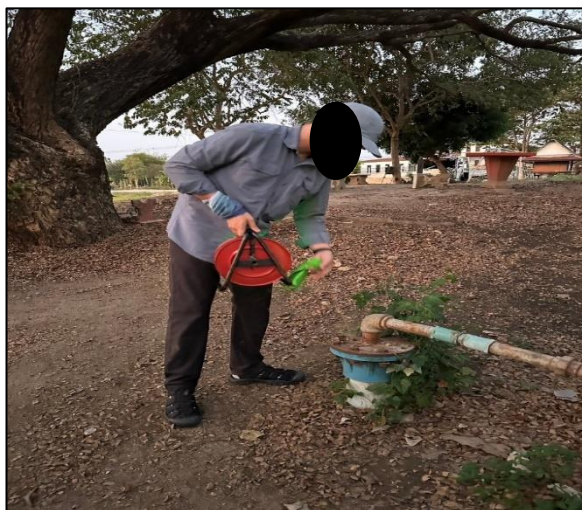
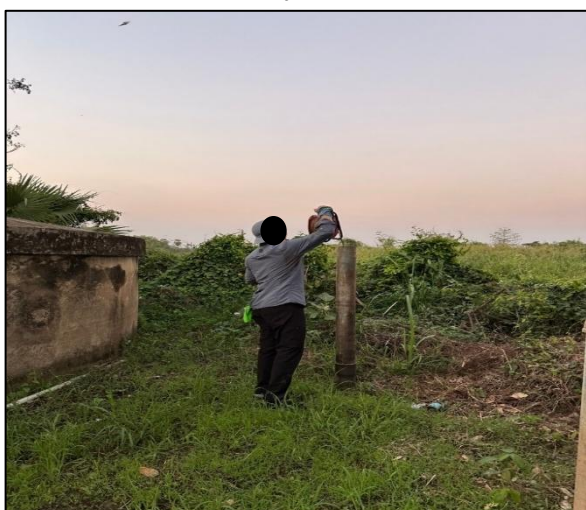
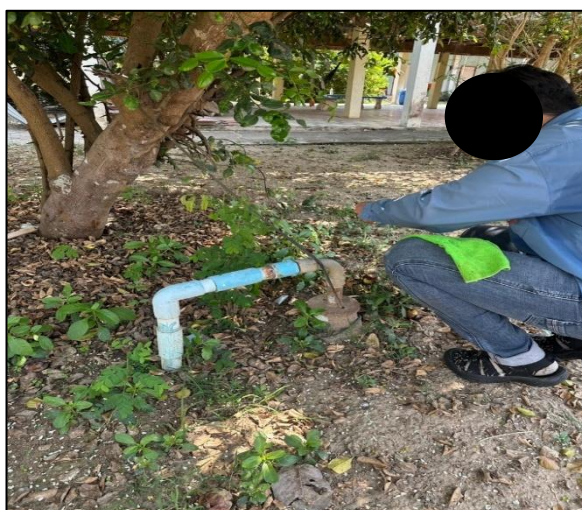
รูปที่ 5.2.4-4 การวัดระดับน้ำใต้ดินจากบ่อบาดาลบริเวณพื้นที่โครงการประตุระบายน้ำท่านางงาม จังหวัดพิษณุโลก
ในช่วงเดือนมีนาคม 2568 (ฤดูแล้ง)

ลำดับที่	ชื่อบ่อ	สถานที่	ประเภทบ่อ	ระดับน้ำใต้ดิน เดือนมีนาคม 2568 (เมตร)
1	TN01	บ้านหนองขานาง (ข้างบ้านหลังสี่ฟ้า ติดถนน)	บ่อบาดาล	วัดไม่ได้
2	TN02	บ่อประปาภายในวัดคุยม่วง	บ่อบาดาล	22.52
3	TN03	ประปาหมู่บ้าน บ้านบางบัว	บ่อบาดาล	วัดไม่ได้
4	TN05	ประปาหมู่บ้าน บ้านหัวกะได	บ่อบาดาล	25.70
5	TN07	โรงเรียนบ้านท่านางงาม	บ่อบาดาล	10.20
6	TN08	วัดกรงกรัก	บ่อบาดาล	15.60
7	TN09	วัดพรหมเกษร	บ่อบาดาล	10.60

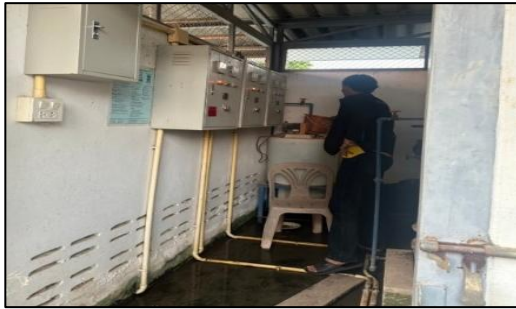
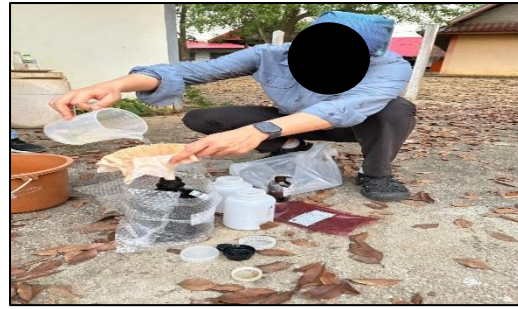
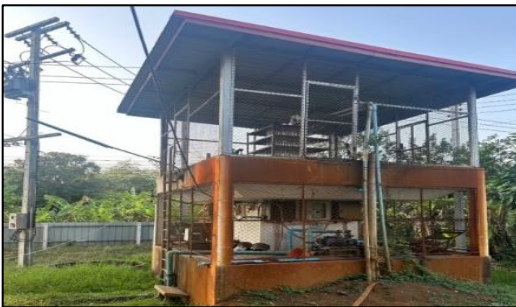
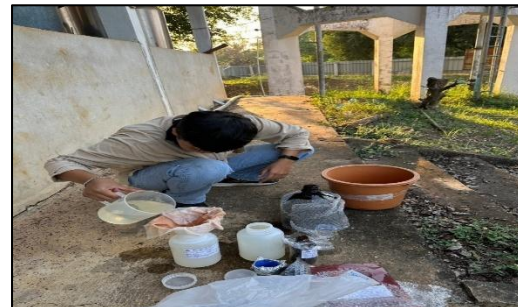
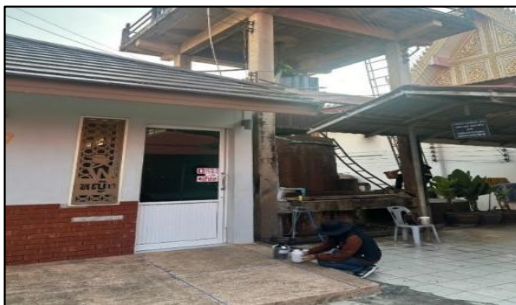
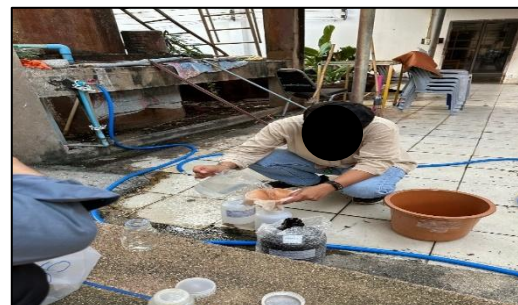
รูปที่ 5.2.4-6 การเก็บตัวอย่างคุณภาพน้ำใต้ดิน ครั้งที่ 1

4) TGW05 วัดกรงกรัง : ใต้ดินมีลักษณะเป็นสีใส มีตะกอนน้ำตาล ค่าดัชนีคุณภาพน้ำใต้ดินอยู่ในเกณฑ์ที่เหมาะสมต่อการอุปโภคและบริโภค มีค่าการนำไฟฟ้าในการชลประทานเพื่อการเพาะปลูกอยู่ในเกณฑ์ดี

ยกเว้น ความขุ่น มีค่าอยู่ที่ 8.39 เอ็นทียู ซึ่งเกินเกณฑ์คุณภาพน้ำที่เหมาะสมเพื่อการบริโภคที่ไม่ควรมีค่าเกิน 5.0 เอ็นทียู เหล็ก มีค่าอยู่ที่ 0.9102 มิลลิกรัมต่อลิตร ซึ่งเกินเกณฑ์คุณภาพน้ำที่เหมาะสมเพื่อการบริโภคที่มีค่าไม่ควรเกิน 0.500 มิลลิกรัมต่อลิตร แต่ยังอยู่ในเกณฑ์อนุโลมสูงสุด แมงกานีส มีค่าอยู่ที่ 0.5877 มิลลิกรัมต่อลิตร ซึ่งเกินเกณฑ์คุณภาพน้ำที่เหมาะสมเพื่อการบริโภคที่ไม่ควรมีค่าเกิน 0.300 มิลลิกรัมต่อลิตร และฟิซิลโคลิฟอร์มแบคทีเรีย มีค่าอยู่ที่ 330.0 เอ็มพีเอ็นต่อน้ำ 100 มิลลิลิตร ซึ่งเกินเกณฑ์คุณภาพน้ำที่เหมาะสมเพื่อการบริโภคที่ไม่ควรมีค่าเกิน 2.2 เอ็มพีเอ็นต่อน้ำ 100 มิลลิลิตร

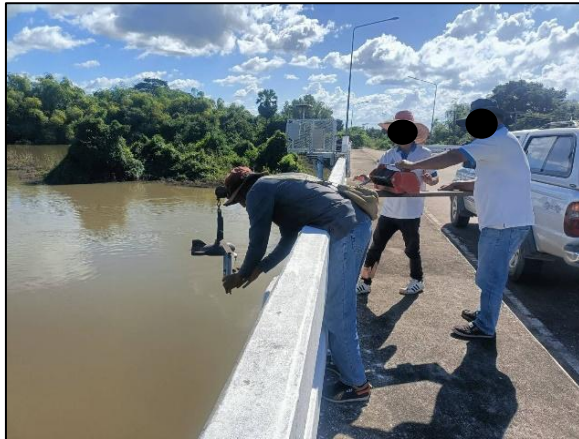
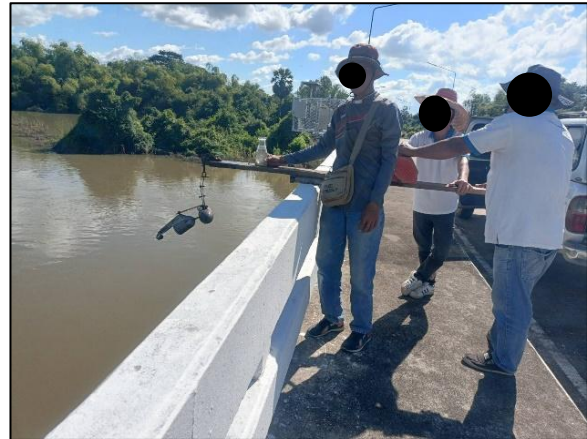
รูปที่ 5.2.6-2 การเก็บตัวอย่างตะกอนของสถานี Y.50 บริเวณด้านเหนือโครงการประตูประบายน้ำ
ท่านางงาม

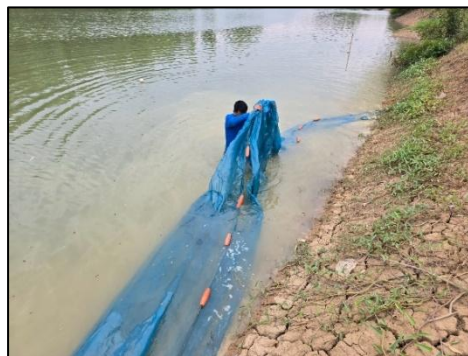
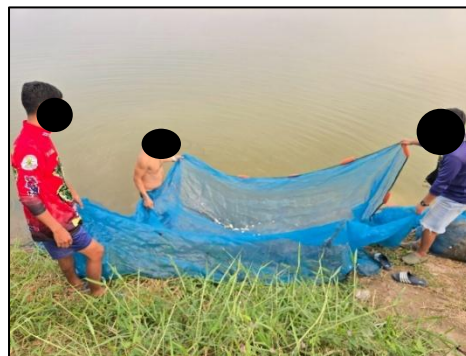
รูปที่ 5.2.7-2 การใช้เครื่องมืออวนทับตลิ่ง เพื่อเก็บข้อมูลปลา

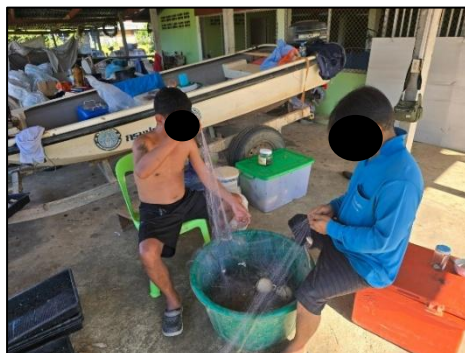
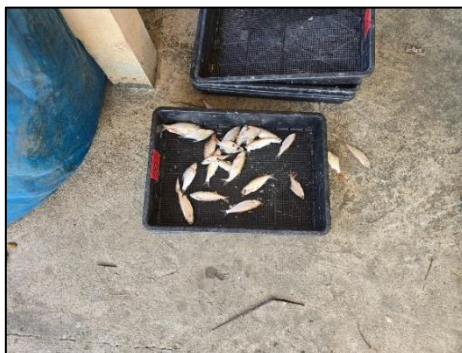
รูปที่ 5.2.7-3 การแยกชนิดปลาจากเครื่องมือข่าย เพื่อเก็บข้อมูลปลา

ตารางที่ 5.2.7-4 ผลการสำรวจชนิดสัตว์น้ำด้วยเครื่องมือข่าย

ครั้งที่	จุดสำรวจ									ค่าเฉลี่ย
	1	2	3	4	5	6	7	8	9	
1 (ก.พ.68)	411	83	336	304	341	372	390	228	416	320.11
CPUE	411	83	336	304	341	372	390	228	416	กรัม/100ตรม/ คืน

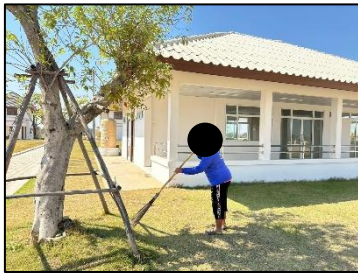
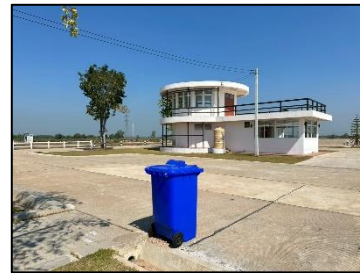
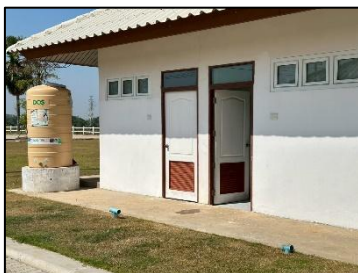
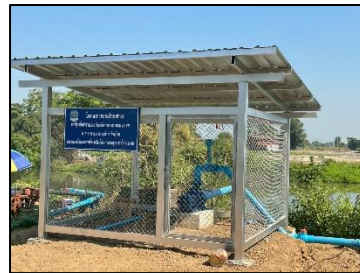
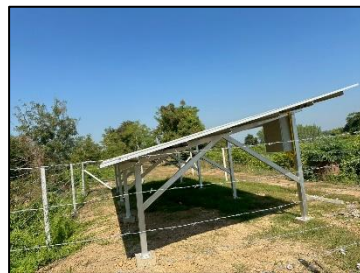
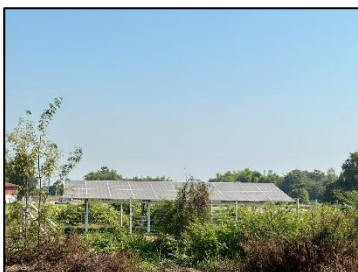
7.1 เมื่อวันที่ 17 มกราคม 2568 ลงพื้นที่ติดตามผลการปฏิบัติตามมาตรการป้องกันแก้ไขผลกระทบสิ่งแวดล้อมและมาตรการติดตามตรวจสอบผลกระทบสิ่งแวดล้อมบริเวณพื้นที่ห้วยงานประตुरะบายน้ำท่านางงาม และติดตามผลการดำเนินการติดตั้งสถานีสูบน้ำพลังงานแสงอาทิตย์ ขนาด 7.5 KW ซึ่งเป็นการดำเนินงานภายใต้แผนบริหารการใช้น้ำและองค์กรกลุ่มผู้ใช้น้ำ ในปี 2567

รูปที่ 5.2.9-1 ลงพื้นที่ติดตามผลการปฏิบัติตามมาตรการป้องกันแก้ไขผลกระทบสิ่งแวดล้อมและมาตรการติดตามตรวจสอบผลกระทบสิ่งแวดล้อม
