รายงานผลการปฏิบัติตามเงื่อนไขของมาตรการป้องกันและแก้ไขผลกระทบสิ่งแวดล้อม และมาตรการติดตามตรวจสอบคุณภาพสิ่งแวดล้อม โครงการ KANTARY HOTEL KABINBURI อำเภออินทร์บุรี จังหวัดปทุมธานีระหว่างเดือน มกราคม – มิถุนายน 2568 โครงการฯ ได้ดำเนินนโยบายในการตรวจสอบ และรักษาคุณภาพสิ่งแวดล้อม ควบคู่กับการดำเนินกิจการของบริษัทฯ เพื่อตอบสนองพระราชบัญญัติส่งเสริม และรักษาคุณภาพสิ่งแวดล้อมแห่งชาติ พ.ศ. 2535 ทางบริษัทฯ จึงได้ดำเนินการติดตามตรวจสอบคุณภาพสิ่งแวดล้อม ตามแนวทางในหนังสือแจ้งผลการพิจารณารายงานที่ ทส.1009/7002 สิงหาคม 2550 (หน้าที่ ๓-2 ภาคผนวก ง) โดยทางโครงการฯ ได้ดำเนินการติดตามตรวจสอบและจัดทำรายงานผลการปฏิบัติตามเงื่อนไขของมาตรการป้องกัน และแก้ไขผลกระทบสิ่งแวดล้อมและมาตรการติดตามตรวจสอบคุณภาพสิ่งแวดล้อมระยะดำเนินการ เพื่อนำเสนอสำนักงานฯ พิจารณาเป็นประจำทุก 6 เดือน

ชื่อโครงการ	โครงการโรงแรม แคนทารี กบินทร์บุรี (KANTARY KABINBURI)
ชื่อเดิมโครงการก่อนมีการเปลี่ยนแปลง	โครงการโรงแรมกบินทร์ เฮาส์
สถานที่ตั้ง	ถนนสุวรรณศร ตำบลเมืองเก่า อำเภออินทร์บุรี จังหวัดปทุมธานี
ชื่อเจ้าของโครงการ	บริษัท บี. เอ็ม. เอช. เทร์ริตติ้ง จำกัด
สถานที่ติดต่อ	27/2-3 ถนนวิทย์ แขวงลุมพินี เขตปทุมวัน กรุงเทพฯ 10330
จัดทำโดย	บริษัท เมทริกซ์ แอสโซซิเอทส์ จำกัด
โครงการได้รับความเห็นชอบในรายงานการวิเคราะห์ผลกระทบสิ่งแวดล้อมเมื

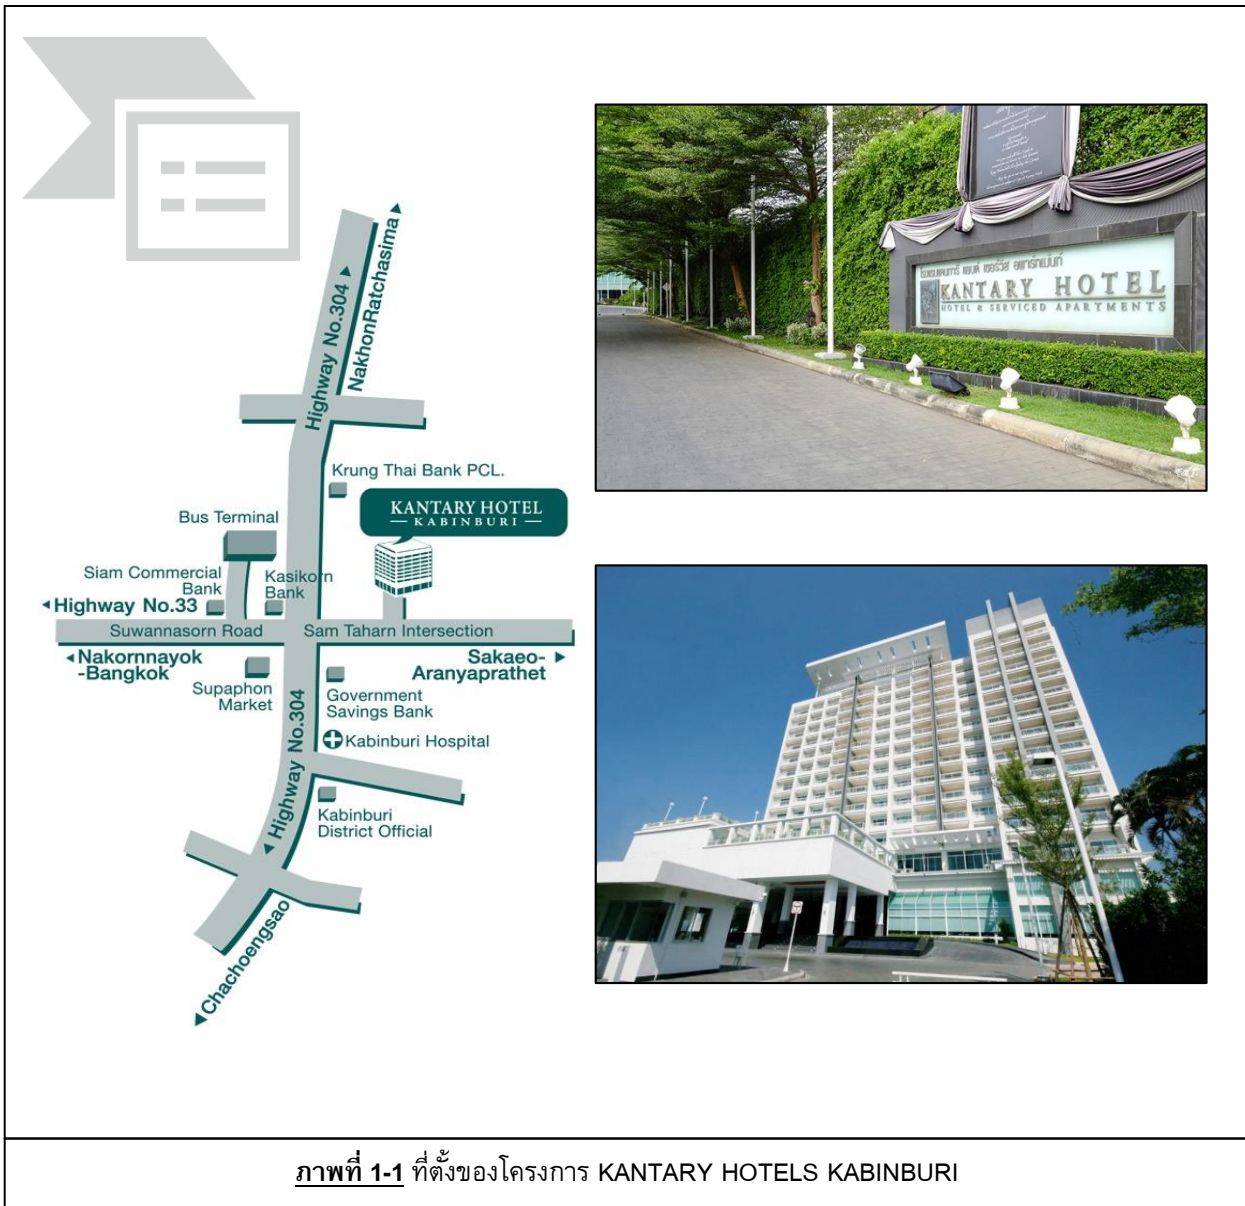
โครงการ KANTARY HOTEL KABINBURI เป็นอาคารโรงแรมของบริษัท ตั้งอยู่ที่ถนนสุวรรณศร ตำบลเมืองเก่า อำเภออินทร์บุรี จังหวัดปทุมธานี (ภาพที่ 1-1) ประกอบไปด้วย อาคารจำนวน 2 อาคาร ได้แก่ อาคารโรงแรม 14 ชั้น ที่มีชั้นใต้ดินเป็นลานจอดรถ และอาคารพนักงาน 3 ชั้น เป็นโครงการฯ ที่จัดสร้างขึ้นเพื่อรองรับความต้องการที่พักอาศัยเพื่อการพักผ่อนของนักท่องเที่ยว และเพื่อการพักอาศัยของประชาชนในอำเภออินทร์บุรี จังหวัดปทุมธานี โดยโครงการฯ มีอาณาเขตติดต่อพื้นที่โดยรอบดังนี้

ทิศเหนือ	ติดกับ	ร้านอาหารบ้านเนินน้ำ
ทิศใต้	ติดกับ	ถนนสุวรรณศร ร้าน ส.เจริญเทรดเดอร์ และร้าน พีพี มอเตอร์ อีเล็คทริก
ทิศตะวันออก	ติดกับ	ร้าน ส.เจริญอะไหล่ และพื้นที่รกร้างมีกรรมสิทธิ์
ทิศตะวันตก	ติดกับ	ร้านมานะชัยการช่าง และร้านอาหารบ้านเนินน้ำ

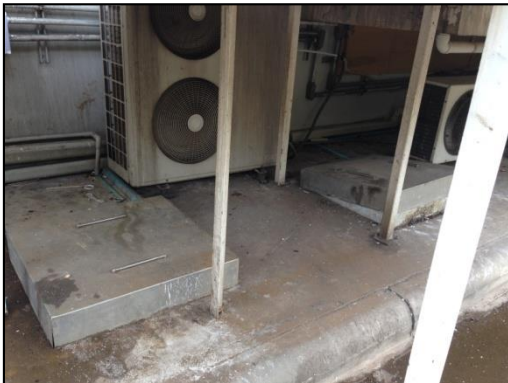
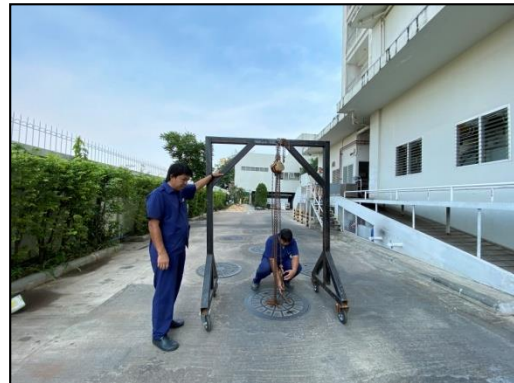
ภาพที่ 1-4 บ่อดักไขมัน และช่างประจำอาคาร

**2.1) ถังดักไขมัน** (ภาพที่ 1-4) รับน้ำเสียจากอาคารพักอาศัยที่ต้องผ่านการดักไขมัน ได้แก่ น้ำเสียส่วนที่ผ่านซิงค์ของแต่ละห้องพัก และน้ำเสียจากห้องครัว ทำหน้าที่แยกน้ำมันและไขมันออกจากน้ำทิ้ง เพื่อให้ น้ำทิ้งปราศจากไขมันและน้ำมันก่อนถ่ายสู่ส่วนแยกตะกอน โดยจัดเตรียมปริมาตรความจุรวมไว้อย่างเพียงพอต่อปริมาณน้ำที่จะบำบัด ซึ่งมีระยะเวลาเก็บกักน้ำเสีย 6 ชั่วโมง

- กำจัดกากไขมันจากส่วนดักไขมันทุก ๆ 7 วันหรือเพิ่มความถี่ขึ้นตามความเหมาะสมกับปริมาณไขมันที่เกิดขึ้น	✓	-	ทางโครงการฯ ได้ดำเนินการให้เจ้าหน้าที่ประจำอาคารดำเนินการดักกากไขมันอย่างสม่ำเสมอ ทุกๆ 7 วัน	-	ภาพที่ 1-4

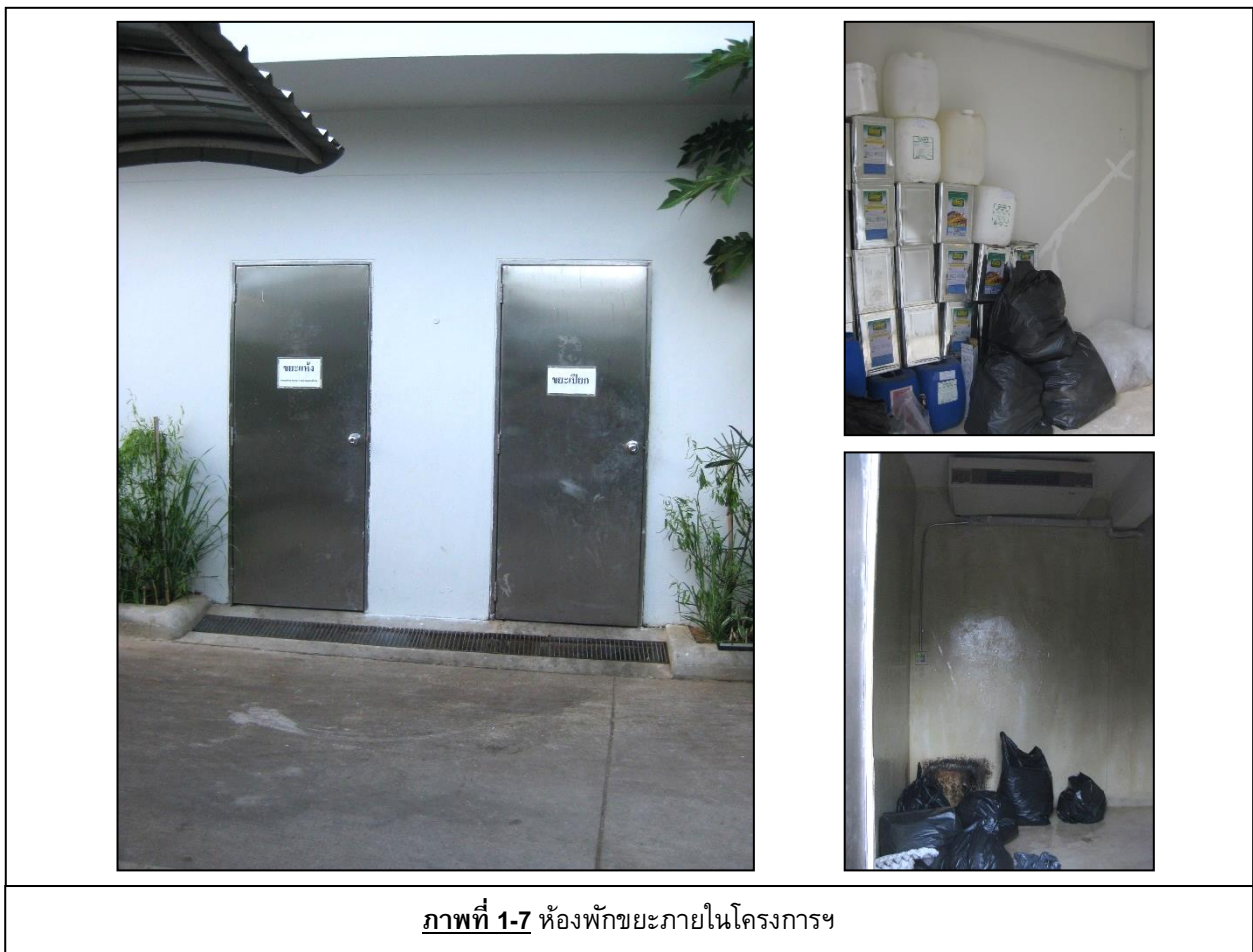
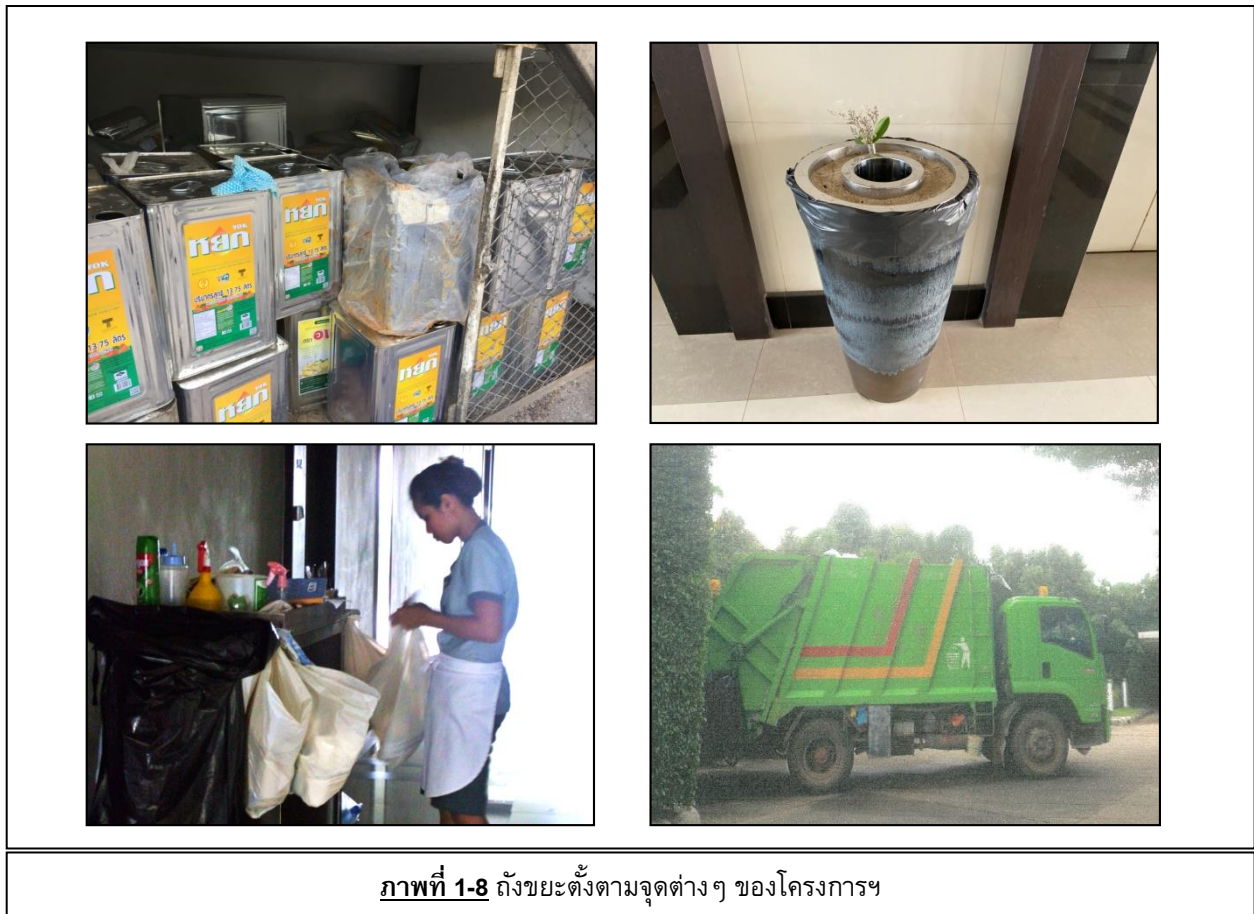
ทางโครงการฯ จัดให้มีพนักงานคอยเก็บรวบรวมขยะจากห้องพัก และจากทางเดินแต่ละชั้นของอาคารไปไว้ที่ห้องพักขยะรวมที่ตั้งอยู่บริเวณชั้นที่ 1 ของอาคารพนักงานทุกวัน (ภาพที่ 1-7) เพื่อป้องกันเรื่องกลิ่นเหม็นรบกวนแขกผู้มาพักในโครงการฯ โดยแยกห้องพักขยะออกเป็น 2 ห้อง คือ ห้องพักขยะแห้ง มีขนาด (1.7x3x3) 15.3 ลูกบาศก์เมตร และห้องพักขยะเปียก มีขนาด (3x3x3) 27 ลูกบาศก์เมตร รวมปริมาตรห้องพักขยะ 42.30 ลูกบาศก์เมตร ดังนั้นห้องพักขยะจะสามารถรองรับขยะจากทั้งโครงการฯ ได้นานประมาณ 10 วัน แต่ในทางปฏิบัติจะเก็บไว้นานไม่เกิน 3 วัน ซึ่งจะมีปริมาณขยะรวม 6.09 ลูกบาศก์เมตร นอกจากนี้ยังจัดให้มีถังขยะวางไว้ตามจุดต่าง ๆ ภายนอกอาคาร เพื่อให้สามารถรองรับขยะจากภายนอกอาคาร (ภาพที่ 1-8) แล้วจึงนำไปยังที่ห้องขยะรวมทุกวัน เพื่อบริการเก็บขนไปกำจัดโดยเทศบาลตำบลเมืองเก่า

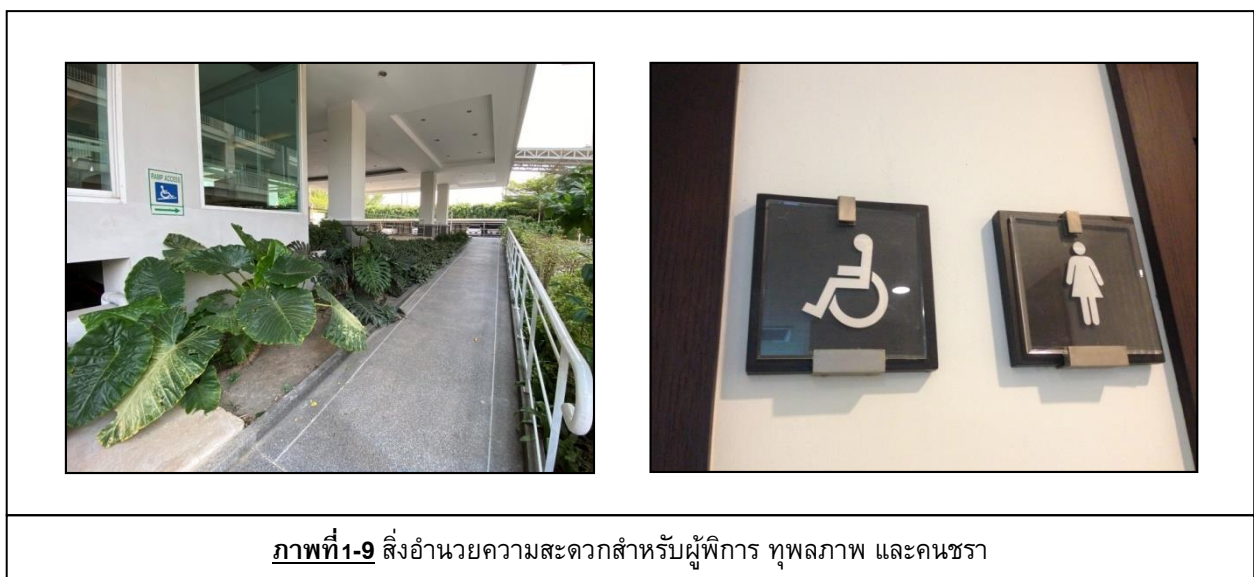
โครงการฯ จัดให้มีห้องพักสำหรับคนพิการ และห้องน้ำภายในอยู่ที่ชั้น 2 จำนวน 1 ห้อง และมีห้องน้ำสำหรับคนพิการพร้อมทั้งมี Ramp ขึ้นลงของคนพิการ (ภาพที่ 1-9)

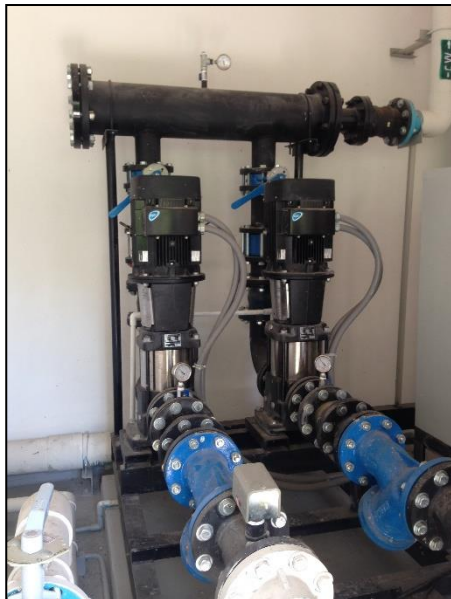
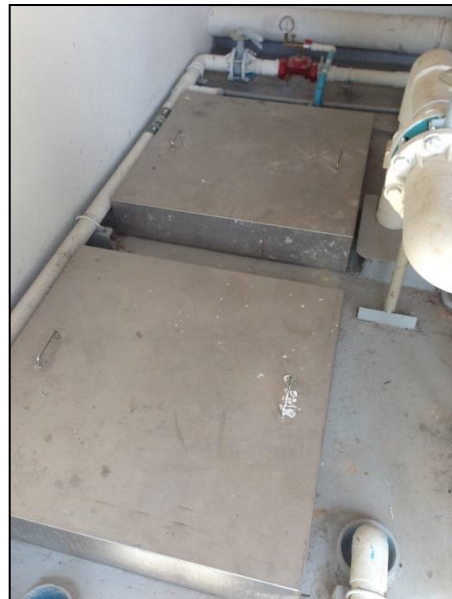
**ภาพที่ 1-10** ถังสำรองน้ำใช้ภายในโครงการฯ

จากลักษณะกิจกรรมในแต่ละส่วนภายในโครงการสามารถประเมินปริมาณการใช้น้ำของอาคารโรงแรมได้เฉลี่ยเท่ากับ 154 ลูกบาศก์เมตร/วัน ประเมินปริมาณการใช้น้ำในชั่วโมงสูงสุดเท่ากับ 14.44 ลูกบาศก์เมตร/ชั่วโมง (คิดเทียบเท่าที่ 2.25 เท่าของปริมาณน้ำใช้เฉลี่ย) โดยทางโครงการฯ จัดให้มีถังเก็บน้ำสำรอง (ภาพที่ 1-10) ดังนี้

1.1) ถังเก็บน้ำใต้ดินอาคารโรงแรม มีปริมาตรกักเก็บน้ำ 211.00 ลูกบาศก์เมตร

1.2) ถังเก็บน้ำดาดฟ้าอาคารโรงแรม มีปริมาตรกักเก็บน้ำ 164.00 ลูกบาศก์เมตร

ดังนั้นโครงการฯ มีการสำรองน้ำใช้ทั่วไปทั้งถังเก็บน้ำชั้นใต้ดิน และชั้นดาดฟ้ารวมกันประมาณ 375 ลูกบาศก์เมตร สามารถสำรองน้ำใช้ในชั่วโมงสูงสุดได้นานประมาณ 25.97 ชั่วโมง

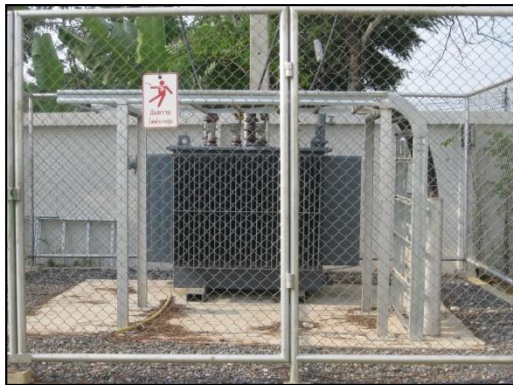
**ภาพที่ 1-11** หม้อแปลงไฟฟ้าโครงการฯ

เมื่อเปิดดำเนินการโครงการ จะมีปริมาณความต้องการใช้ไฟฟ้าประมาณ 1,318 KVA ซึ่งจะได้รับการบริการกระแสไฟฟ้าจากการไฟฟ้าส่วนภูมิภาคอำเภอกบินทร์บุรี โดยโครงการจะติดตั้งหม้อแปลงไฟฟ้าขนาด 1,500 KVA (ภาพที่ 1-11) เพื่อลดแรงดันไฟฟ้าจากไฟฟ้าแรงสูงเป็นแรงดันต่ำเข้าสู่แผงไฟฟ้าหลัก ซึ่งจะจ่ายไฟฟ้าไปยังแต่ละส่วนของโครงการต่อไป

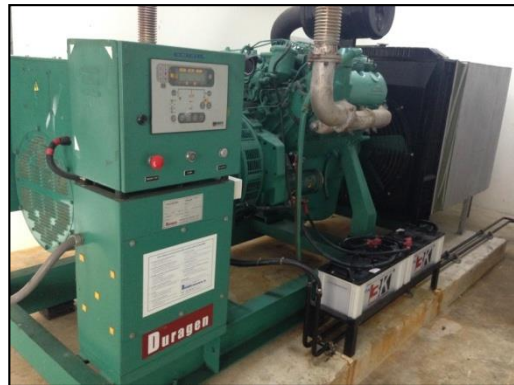
**ภาพที่ 1-12** เครื่องกำเนิดไฟฟ้า

ทางโครงการฯ จัดให้มีระบบไฟฟ้าสำรองในกรณีที่เกิดเหตุไฟฟ้าดับหรือขัดข้องโดยติดตั้งเครื่องกำเนิดไฟฟ้า (Generator) จำนวน 1 เครื่อง ขนาด 200 KVA (ภาพที่ 1-12) เพื่อจ่ายไฟฟ้าครอบคลุมทุกส่วน ได้แก่ ระบบไฟส่องสว่าง ระบบสุขาภิบาล ระบบสื่อสาร ระบบบำบัดน้ำเสีย และลิฟต์ เป็นต้น

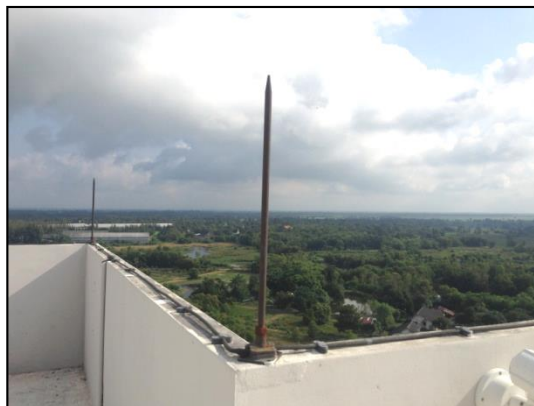
**ภาพที่ 1-13** เสาหล่อฟ้า

นอกจากนี้ยังจัดให้มีระบบสาย และเสาหล่อฟ้า (ภาพที่ 1-13) เพื่อป้องกันฟ้าผ่า ให้เป็นไปตามข้อกำหนดของการไฟฟ้าส่วนภูมิภาค

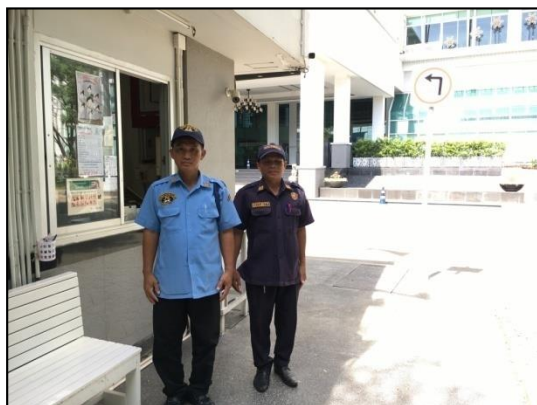
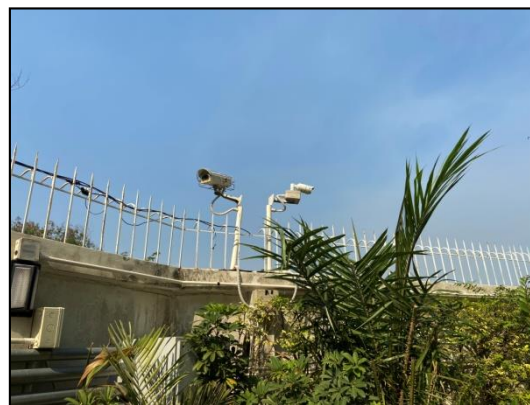
**ภาพที่ 1-14** พนักงานรักษาความปลอดภัย และกล้องวงจรปิด

โครงการฯ ได้จัดให้มีพนักงานรักษาความปลอดภัยเพื่อให้ทำการตรวจตราทรัพย์สินและความปลอดภัยของนักท่องเที่ยว ที่เข้ามาพักอาศัยในโครงการตลอด 24 ชั่วโมง และจัดให้มีป้อมตรวจการบริเวณทางเข้า - ออกของโครงการ (ภาพที่ 1-14)

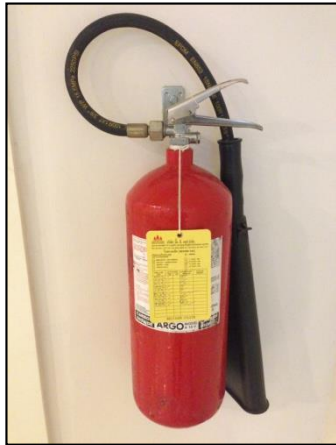
**ภาพที่ 1-20** ถังดับเพลิงแบบมือถือ

เครื่องดับเพลิงแบบมือถือ เป็นชนิดผงเคมีแห้งขนาด 4 กิโลกรัม ติดตั้งสูงจากระดับพื้น 1.50 เมตร และในตู้หัวฉีดน้ำดับเพลิงทุกตู้ (ภาพที่ 1-18 และภาพที่ 1-20)

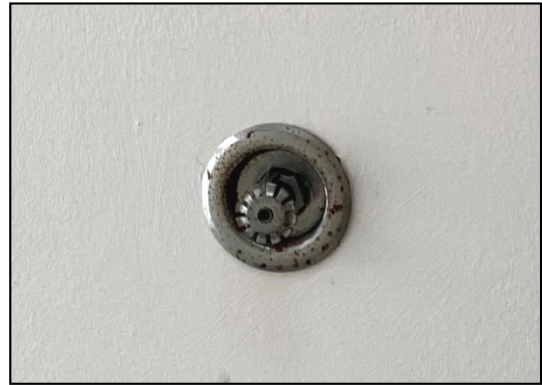
**ภาพที่ 1-21** ระบบจ่ายน้ำอัตโนมัติ

เป็นระบบที่ทำงานเองอัตโนมัติเมื่ออุณหภูมิภายในห้องสูงขึ้นประมาณ 50 องศาเซลเซียส และจะมีสัญญาณแจ้งมายังห้องควบคุมให้ทราบว่าเกิดเพลิงไหม้ขึ้นได้ โดยจะติดตั้งครอบคลุมพื้นที่ในแต่ละชั้นของอาคาร (ภาพที่ 1-21)

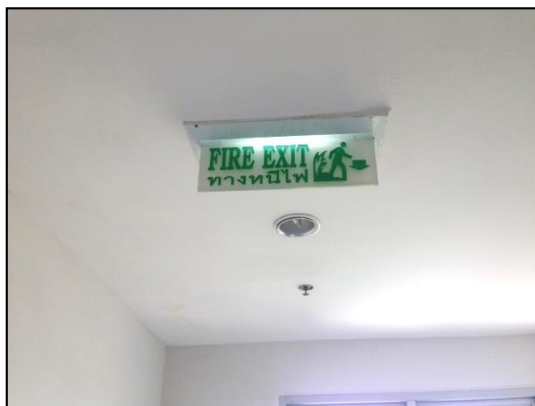
**ภาพที่ 1-23** ป้ายบอกทางหนีไฟ

เป็นป้ายพลาสติกชนิดเรืองแสงและมีตัวอักษร Fire Exit ที่เปล่งสะท้อนออกมาให้เห็นได้ชัดเมื่อไฟดับ ป้ายมีลักษณะเป็นกล่องภายในบรรจุหลอดฟลูออเรสเซนต์ (ภาพที่ 1-23)

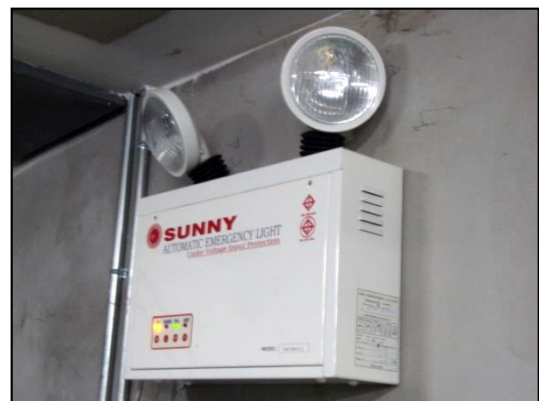
**ภาพที่ 1-24** ไฟส่องสว่างฉุกเฉิน

เป็นชนิดใช้พลังงานแบตเตอรี่แห้ง สามารถสำรองไฟได้นาน 2 ชั่วโมง ในกรณีไฟดับ เครื่องจะทำงานอัตโนมัติโดยส่องแสงออกมาเพื่อให้มองเห็นทางเดินได้ (ภาพที่ 1-24)

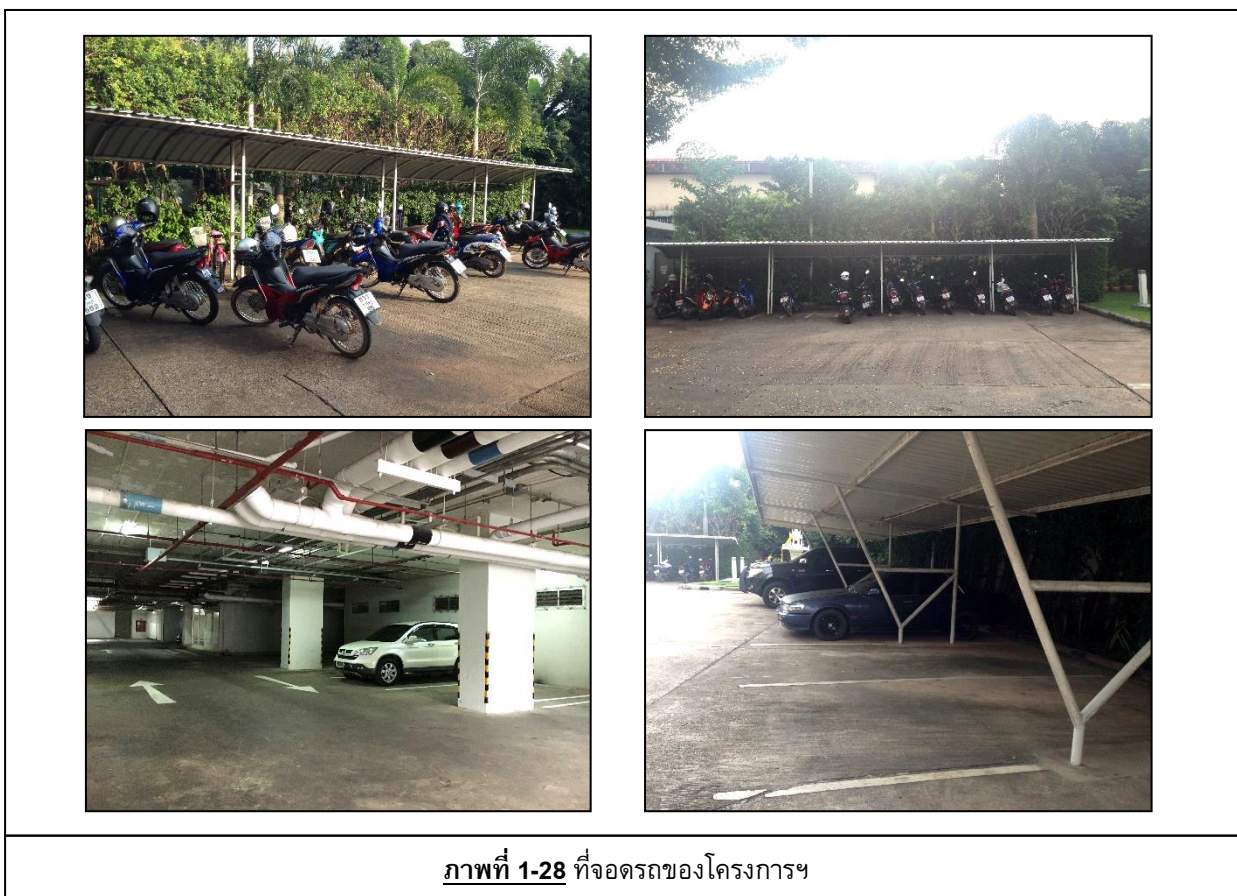
โครงการฯ จัดให้มีที่จอดรถยนต์ทั้งหมด 89 คัน โดยจอดได้ทั้งชั้นใต้ดิน, ด้านหน้า และด้านข้างของอาคาร  
โรงแรม (ภาพที่ 1-28)

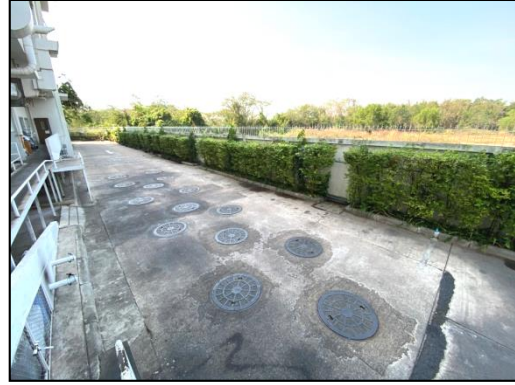
**ภาพที่ 2-1** รั้วโดยรอบพื้นที่โครงการฯ

1. ทรัพยากรสิ่งแวดล้อมด้านกายภาพ					
1.1 สภาพภูมิประเทศ					
- จัดทำรั้วโดยรอบพื้นที่โครงการ	✓	-	ทางโครงการฯ ได้ดำเนินการจัดทำรั้วโดยรอบพื้นที่โครงการฯ	-	ภาพที่ 2-1

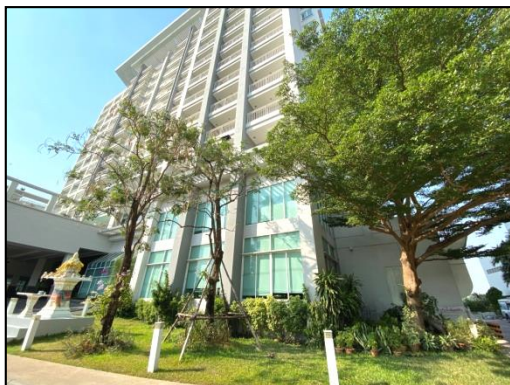
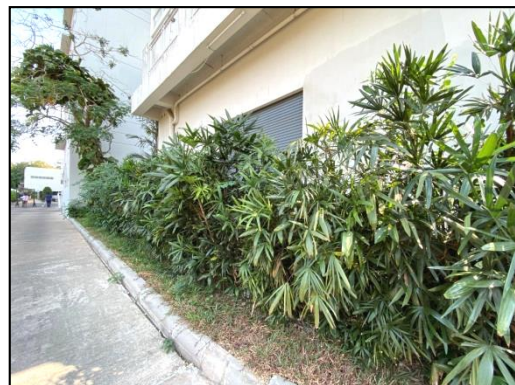
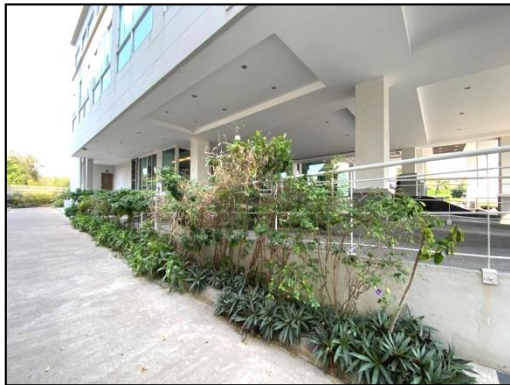
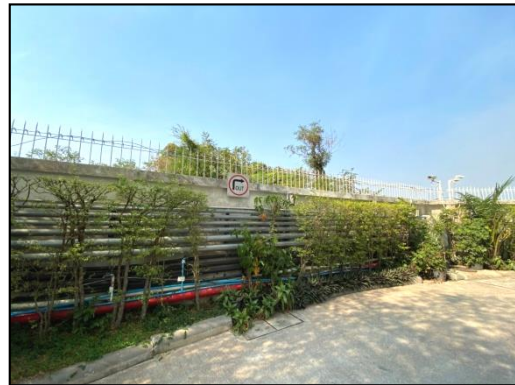
**ภาพที่ 2-2** พื้นที่สีเขียวประจำโครงการฯ

- จัดให้มีพื้นที่สีเขียวรวมทั้งสิ้นประมาณ 1,797 ตารางเมตร (คิดเป็นพื้นที่สีเขียวสำหรับ ไม้ยืนต้น 960.5 ตารางเมตร หรือคิดเป็น 53.45 % ของพื้นที่สีเขียวทั้งหมด) หรือมีอัตราส่วนพื้นที่สีเขียวต่อจำนวนผู้พักอาศัยเท่ากับ 4.12 ตารางเมตร/คน เพื่อให้เกิดความสวยงามและทัศนียภาพที่ดี	✓	-	ทางโครงการฯ ได้ดำเนินการจัดให้มีพื้นที่สีเขียวโดยรอบโครงการฯ ซึ่งมีพื้นที่ประมาณ 1,797 ตารางเมตร เพื่อให้เกิดความร่มรื่น สวยงาม และทัศนียภาพที่ดีภายในโครงการฯ	-	ภาพที่ 2-2 และหน้าที่ ง-25 ภาคผนวก ง

- คงสภาพต้นไม้เดิมบริเวณโครงการไว้ให้มากที่สุดเพื่อเป็นร่มเงา และปกคลุมดิน	✓	-	ทางโครงการฯ ได้ดำเนินการจัดให้คงต้นไม้เดิมเพื่อเป็นร่มเงาปกคลุมดิน และเกิดความสวยงาม	-	ภาพที่ 2-2 และหน้าที่ ง-25 ภาคผนวก ง

- ปลุกต้นไม้ และจัดพื้นที่สีเขียวในพื้นที่โครงการเพื่อช่วยป้องกันฝุ่นละออง	✓	-	ทางโครงการฯ ได้ดำเนินการปลุกต้นไม้ภายในบริเวณรอบๆ โครงการฯ เพื่อช่วยป้องกันฝุ่นละอองโดยรอบ	-	ภาพที่ 2-2

- จัดให้มีพื้นที่สีเขียวทั้งหมดประมาณ 1,797 ตาราง เมตร คิดเป็นพื้นที่สีเขียวสำหรับไม้ยืนต้น 960.5 ตารางเมตร หรือคิดเป็น 53.45 % ของพื้นที่สีเขียวทั้งหมด) หรือมีสัดส่วน เท่ากับ 4.12 ตารางเมตร/คน	✓	-	ทางโครงการฯ ได้ดำเนินการจัดให้มีพื้นที่สีเขียว ภายในโครงการฯ 1,797 ตารางเมตร โดยคิดเป็น พื้นที่สีเขียวสำหรับไม้ยืนต้น 960.5 ตารางเมตร	-	ภาพที่ 2-2

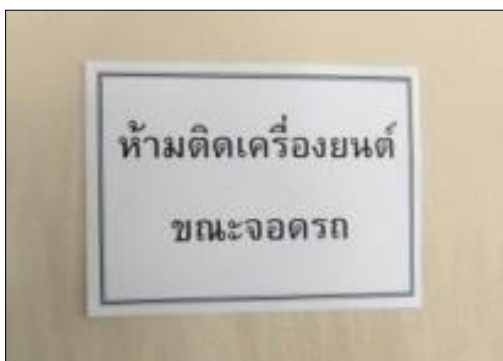
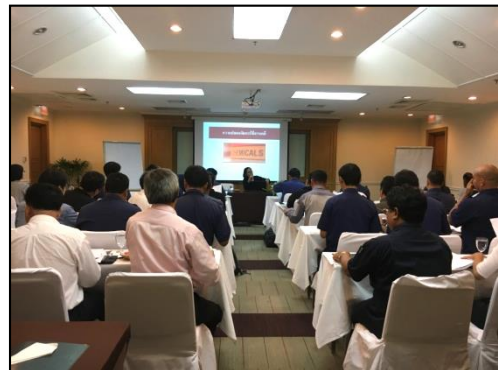
**ภาพที่ 2-3** ป้ายห้ามมิให้ติดเครื่องยนต์ขณะจอดรถ

- ห้ามมิให้มีการติดเครื่องยนต์ ขณะจอดรออยู่ในโครงการ	✓	-	ทางโครงการฯ ได้ดำเนินการติดป้ายห้ามมิให้ติดเครื่องยนต์ภายในโครงการฯ เพื่อลดปริมาณฝุ่นละออง เขม่ารถ	-	ภาพที่ 2-3

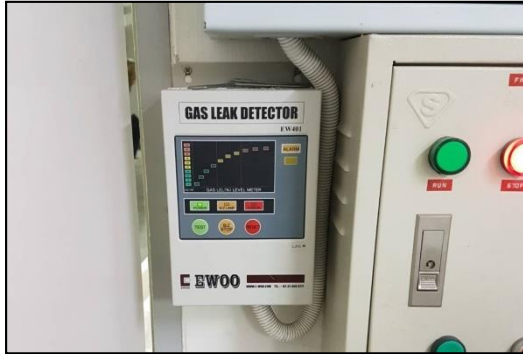
**ภาพที่ 2-12** เครื่องส่งสัญญาณเสียงเมื่อก๊าซรั่ว

เงื่อนไขตามมาตรการติดตามตรวจสอบคุณภาพสิ่งแวดล้อม	ผลการปฏิบัติตามเงื่อนไข		รายละเอียดการปฏิบัติตามเงื่อนไข	ปัญหา และแนวทางแก้ไข	เอกสารอ้างอิง
	ปฏิบัติ	ไม่ปฏิบัติ			
- การตรวจสอบการใช้งานของการติดตั้งอุปกรณ์ก๊าซไวไฟให้เป็นไปตามข้อกำหนดของกรมธุรกิจพลังงานเขต 3 จังหวัดปราจีนบุรี	✓	-	ทางโครงการฯ ได้ดำเนินการ ติดตั้งอุปกรณ์เพื่อตรวจสอบการใช้งานของก๊าซเรียบร้อยแล้ว	-	หน้าที่ง-40 ถึง ง-42 ภาคผนวก ง
