รายงานผลการปฏิบัติตามมาตรการป้องกันและแก้ไขผลกระทบ
สิ่งแวดล้อมและมาตรการติดตามตรวจสอบผลกระทบสิ่งแวดล้อม
ประเภทโครงการเหมืองแร่

โครงการเหมืองแร่หินอุตสาหกรรมชนิดหินปูน เพื่ออุตสาหกรรมก่อสร้าง
ของบริษัทผาทองทุ่งสง จำกัด คำขอประทานบัตรที่ 3/2561(33158/16528)
ประทานบัตรเลขที่ 33120/16219 และ 33122/16220 ร่วมแผนผังโครงการ
ทำเหมืองเดียวกับ ประทานบัตรเลขที่ 33156/16396 ตำบลปากแพรก
และหมู่ที่ 2 ตำบลฉำใหญ่ อำเภอทุ่งสง จังหวัดนครศรีธรรมราช
ของ

จัดทำโดย
สาขาวิชาวิศวกรรมเหมืองแร่และวัสดุ
คณะวิศวกรรมศาสตร์ มหาวิทยาลัยสงขลานครินทร์
อ.หาดใหญ่ จ.สงขลา 90112
โทรศัพท์ 074-287065 โทรสาร 074-287066
พฤษภาคม 2568

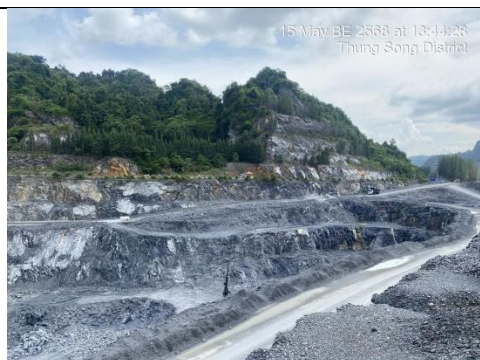
รูป 1 หน้าเหมืองปัจจุบันที่เป็นชั้นบันได
และเส้นทางลำเลียง

เงื่อนไขตามมาตรการฯ	ผลการปฏิบัติตามมาตรการฯ	ปัญหาอุปสรรคที่ไม่สามารถปฏิบัติตามมาตรการฯ และแนวทางแก้ไข	ภาพถ่ายประกอบ
1.ทรัพยากรสิ่งแวดล้อมทางกายภาพ 1.1 ลักษณะภูมิประเทศ 1. ให้ทำเหมืองตามแผนผังโครงการที่กำหนดไว้อย่างเคร่งครัด ตั้งแต่ระยะดำเนินการทำเหมืองจนกระทั่งสิ้นสุดการทำเหมือง (รูปที่ 1 ถึง รูปที่ 14)	ปฏิบัติ: ได้กำหนดตำแหน่งขอบเขตพื้นที่ทำเหมือง เส้นทางขนส่งแร่ และพื้นที่ที่ไม่เกี่ยวข้องกับการทำเหมืองให้ชัดเจนโดยทั่วไปเส้นทางจะใช้หินคลุกบดอัดพร้อมทั้งใช้ร่นน้ำลาดพื้นผิวถนนเพื่อลดและป้องกันฝุ่นละอองฟุ้งกระจาย	-	รูป 1 หน้าเหมืองปัจจุบันที่เป็นชั้นบันไดและเส้นทางลำเลียง

กิจกรรมของโครงการในปัจจุบัน	ภาพถ่ายประกอบ
<p>การทำเหมืองแร่</p> <p>ทำเหมืองโดยวิธีเหมืองหอบในลักษณะชันบันได (Benching Method) โดยพยายามรักษาความสูง ความกว้างของชันบันไดและความลาดเอียงรวมของหน้าเหมือง (Overall Slope) ให้อยู่ในเกณฑ์ที่ทางราชการกำหนด ทำการเจาะระเบิดด้วยรถเจาะ Hydraulic Crawler Drill และทำการระเบิดแร่โดยใช้วัตถุระเบิด ซึ่งประกอบด้วย 1.แก๊ปไม้ใช้ไฟฟ้า (Nonel) 2.ดินระเบิดประเภท Emulsion หรือ Dynamite 3.ปุ๋ยแอมโมเนียมไนเตรทผสมน้ำมันดีเซล (ANFO) ในอัตราส่วน 94:6 โดยน้ำหนัก หากหินที่ได้จากการระเบิดมีขนาดใหญ่เกินไปจะใช้ Hydraulic Breaker เจาะกระแทกให้แตกออก หรือใช้รถตัก Back Hoe ตักหินแล้วไปรยลงมากระแทกพื้นให้แตกจนมีขนาดเล็กลงตามที่ต้องการแทนการระเบิดรอบสอง (Secondary Blasting)</p> <p>ทั้งนี้ การทำเหมืองจะอยู่ภายใต้การควบคุมดูแลของวิศวกรควบคุม หรือวิศวกรประจำเหมือง หรือผู้ควบคุมการใช้วัตถุระเบิดในงานเหมืองแร่ที่ได้รับอนุญาตจากกรมอุตสาหกรรมพื้นฐานและการเหมืองแร่ ตรวจสอบสภาพหน้าเหมืองและกิจกรรมการทำเหมืองให้อยู่ในระดับที่ปลอดภัยอยู่เสมอ</p>	<p>รูป 1 และ 2 หน้าเหมืองปัจจุบันที่เป็นชันบันไดและเส้นทางลำเลียง</p>

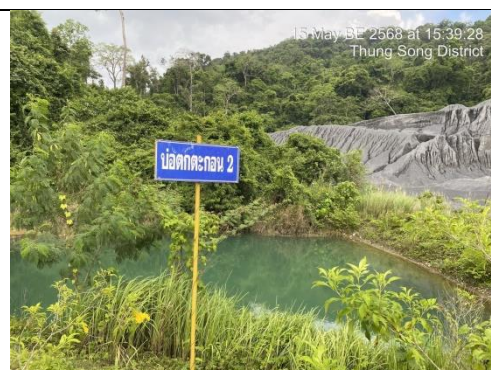
รูป 4 บ่อดักตะกอน

<p>ระบบการจัดการน้ำและการจัดการตะกอน</p> <p>โครงการ ไม่มีการใช้น้ำในการทำเหมืองและการบดหิน จึงไม่มีน้ำเสียหรือน้ำทิ้งที่เกิดจากกิจกรรมดังกล่าว แต่มีโอกาสน้ำที่ขุ่นข้นและตะกอนดินที่เกิดจากการชะล้างของฝนบริเวณหน้าเหมือง ลานเก็บกองหิน เป็นต้น</p> <p>ระบบการจัดการน้ำบริเวณหน้าเหมือง : บริเวณหน้าเหมืองที่ลึกที่สุด (Sump) เป็นบริเวณที่รองรับน้ำขุ่นข้นและตะกอนดินที่เกิดจากการชะล้างของฝนบริเวณหน้าเหมือง โดย Sump จะทำหน้าที่เสมือนบ่อดักตะกอน บริเวณหน้าเหมือง น้ำจาก Sump จะถูกสูบขึ้นไป สำหรับใช้สเปรย์น้ำในโรงโม่หิน นิดพรมลานโม่ และถนนภายในโครงการเพื่อลดปัญหาฝุ่นละออง โดยไม่มีการระบายออกนอกพื้นที่โครงการ</p> <p>ระบบการจัดการน้ำบริเวณที่มีกิจกรรมต่อเนื่องจากการทำเหมือง :</p> <ul style="list-style-type: none"> - จัดสร้างทำนบกั้นและชุดระบายน้ำรอบพื้นที่โรงโม่หินให้เชื่อมต่อกับบ่อดักตะกอน น้ำขุ่นข้นและตะกอนดินที่เกิดจากการชะล้างของฝนบริเวณลานกองหิน ถนนในโครงการ และโรงโม่หิน จะไหลลงสู่ระบายน้ำสู่บ่อดักตะกอน โดยจะนำน้ำในบ่อดักตะกอนดังกล่าวไปใช้ฉีดพรมลานที่โม่ และถนนภายในโครงการ เพื่อลดปัญหาฝุ่นละออง โดยไม่มีการระบายออกนอกพื้นที่โครงการ <p>การจัดการตะกอน : ชุดลอกบ่อดักตะกอนเมื่อมีตะกอนมากเกิน 1 ใน 3 ของความลึกของบ่อดักตะกอน โดยตะกอนที่ชุดลอกจะนำไปถมกลับในขอบบ่อเหมืองที่ผ่านการทำเหมืองแล้ว เพื่อเตรียมการฟื้นฟูพื้นที่ผ่านการทำเหมืองต่อไป</p>	<p>รูป 3 Sump ในบ่อเหมือง</p> <p>รูป 4 บ่อดักตะกอน</p> <p>รูป 5 ระบายน้ำบริเวณโรงโม่แร่</p>

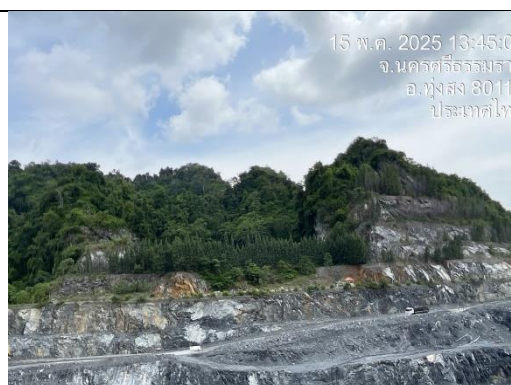
รูป 6 การฟื้นฟูพื้นที่โครงการ

<p>การฟื้นฟูพื้นที่โครงการ/การรายงานผลการฟื้นฟูพื้นที่โครงการ</p> <p>การฟื้นฟูพื้นที่บริเวณที่ทำเหมือง : ปัจจุบันมีพื้นที่ที่ไม่ใช้ในการทำเหมือง หรือพื้นที่ผ่านการทำเหมืองและหยุดกิจกรรมการทำเหมือง จึงได้มีการฟื้นฟูพื้นที่บริเวณที่ขอบเหมือง และปลูกพืชคลุมดินและไม่ขึ้นต้นโดยรอบเพื่อลดผลกระทบด้านทัศนียภาพ</p> <p>การรายงานผลการฟื้นฟูพื้นที่โครงการ : รายงานผลการดำเนินการฟื้นฟูพื้นที่โครงการ (ทุก 3 ปีตามที่กำหนดในมาตรการฯ) ได้นำส่งรายงานผลการฟื้นฟูพื้นที่โครงการให้สำนักงานอุตสาหกรรมจังหวัดนครศรีธรรมราชเพื่อส่งต่อไปหน่วยงานที่เกี่ยวข้อง เมื่อเดือนกรกฎาคม 2568</p>	<p>รูป 6 การฟื้นฟูพื้นที่โครงการ</p>

2. ให้ดำเนินการตามแผนการปิดเหมืองและการฟื้นฟูพื้นที่จากการทำเหมือง ตามแผนงานที่ได้เสนอไว้ในรายงานการประเมินผลกระทบสิ่งแวดล้อม (เอกสารแนบท้าย) พร้อมทั้งให้รายงานผลการดำเนินงานการฟื้นฟูตามประกาศกรมอุตสาหกรรมพื้นฐานและการเหมืองแร่ เรื่องแนวทางการบริหารจัดการกองทุนฟื้นฟูพื้นที่เหมืองแร่ตามมาตรการป้องกันและแก้ไขผลกระทบสิ่งแวดล้อมสำหรับโครงการเหมืองแร่ และประกอบในรายงานผลการปฏิบัติตามมาตรการป้องกันและแก้ไขผลกระทบสิ่งแวดล้อม ปีละ 1 ครั้ง	ปฏิบัติ : โครงการได้มีการฟื้นฟูพื้นที่บางส่วนที่ได้ทำเหมืองเสร็จสิ้นแล้วโดยการปลูกต้นไม้ตามแนวเขตประทานบัตรและรายงานผลการดำเนินการแล้วเมื่อเดือนกรกฎาคม 2568	-	รูป 6 การฟื้นฟูพื้นที่
