รายงานผลการปฏิบัติตามเงื่อนไขของมาตรการป้องกันและแก้ไขผลกระทบสิ่งแวดล้อม และมาตรการติดตามตรวจสอบคุณภาพสิ่งแวดล้อม โครงการโรงแรม แคนทารี บีช เขาหลัก 2 ตำบลคึกคัก อำเภอตะกั่วป่า จังหวัดพังงา ประจำปีเดือน มกราคม – มิถุนายน 2568 โครงการฯ ได้ดำเนิน นโยบายในการตรวจสอบ และรักษาคุณภาพสิ่งแวดล้อม ควบคู่กับการดำเนินกิจการของบริษัทฯ เพื่อตอบสนองพระราชบัญญัติส่งเสริม และรักษาคุณภาพสิ่งแวดล้อมแห่งชาติ พ.ศ. 2535 ทางบริษัทฯ จึงได้ดำเนินการติดตามตรวจสอบคุณภาพสิ่งแวดล้อม ตามแนวทางในหนังสือแจ้งผลการพิจารณารายงานที่ ทส 1009.5/4366 ลงวันที่ 16 มิถุนายน 2552 (หน้าที่ จ-1 ภาคผนวก จ) โดยทางโครงการฯ ได้ดำเนินการติดตามตรวจสอบ และจัดทำรายงานผลการปฏิบัติตามเงื่อนไขของมาตรการป้องกันและแก้ไขผลกระทบสิ่งแวดล้อมและมาตรการติดตามตรวจสอบคุณภาพสิ่งแวดล้อม ระยะดำเนินการ เพื่อนำเสนอสำนักงานฯ พิจารณาเป็นประจำทุก 6 เดือน

| ชื่อโครงการฯ | โครงการโรงแรมแคนทารีบีช เขาหลัก 2 (KANTARY BEACH KHAOLAK 2) |
| จัดทำโดย | บริษัท เจ แอนด์ เอ็น คอนซัลแตนท์ จำกัด |

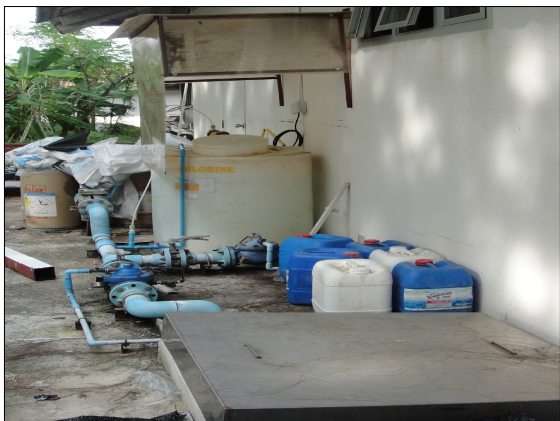
ภาพที่ 1-3 ถังสำรองน้ำใต้ดิน

แหล่งน้ำใช้ของโครงการ (ภาพที่ 1-3 และภาพที่ 1-4) บาดาลจากการขุดเจาะน้ำบาดาลที่ได้รับอนุญาตในพื้นที่โครงการฯ จำนวน 1 บ่อ ความลึกของบ่อบาดาลไม่น้อยกว่า 20 เมตร และไม่เกิน 80 เมตร อัตราการสูบน้ำ 4 ลบ.ม./ชม. น้ำบาดาลที่สูบขึ้นมาไว้ที่บ่อดกตะกอนจะถูกเติมสารส้มและทำการกวนน้ำให้ตะกอนเล็กๆ จับตัวกันเป็นก้อนขนาดใหญ่แล้วตกลงสู่ก้นบ่อ

**3.7) แหล่งน้ำสำรองดับเพลิง** ได้จัดให้มีน้ำสำรองสำหรับดับเพลิงจากถังเก็บน้ำใต้ดิน (ภาพที่ 1-3) ที่มีความจุประสิทธิผล 618.6 ลบ.ม. (ที่อาคารโรงสูบน้ำและผลิตน้ำประปา) ที่สำรองน้ำไว้ใช้เพื่อการดับเพลิง 180.42 ลบ.ม. ซึ่งสามารถสำรองได้ประมาณ 1 ชั่วโมง (พิจารณาจากประสิทธิภาพของเครื่องสูบน้ำดับเพลิง 750 แกลลอน / นาที) (ภาพที่ 1-22)

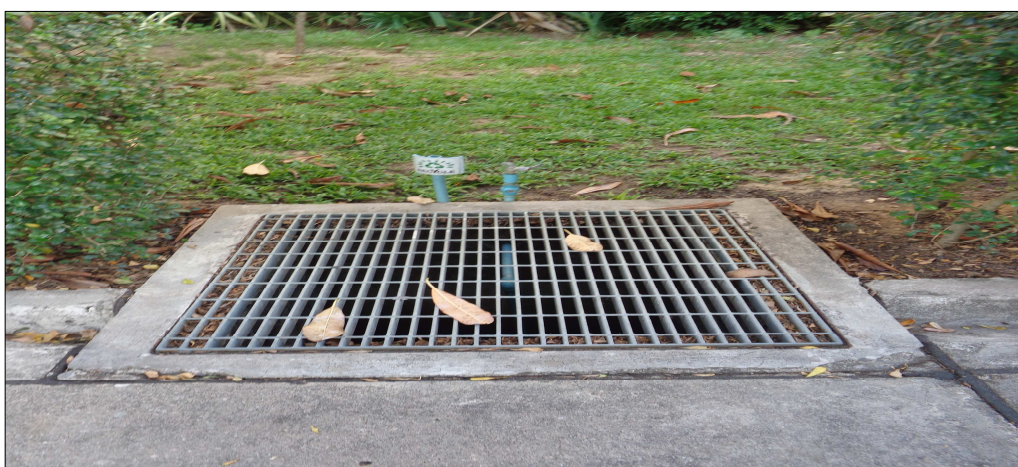
ภาพที่ 1-7 ระบบระบายน้ำภายในโครงการฯ

โครงการฯ จึงมีการวางรางระบายน้ำแบบเปิด (Gutter) (ภาพที่ 1-7) ภายในโครงการฯ เพื่อระบายน้ำฝนในพื้นที่โครงการฯ ลงบ่อพักน้ำด้านหน้าโครงการฯ แทนการระบายลงทะเล โดยโครงการฯ ก่อสร้างสระเก็บน้ำขนาดความจุ 13,595 ลบ.ม. (ภาพที่ 1-8) เพื่อหน่วงน้ำฝนที่ตกลงในพื้นที่โครงการฯ ส่วนน้ำทิ้งที่ผ่านการบำบัดแล้วมีประมาณ 81.24 ลบ.ม./วัน จะนำมารดน้ำต้นไม้

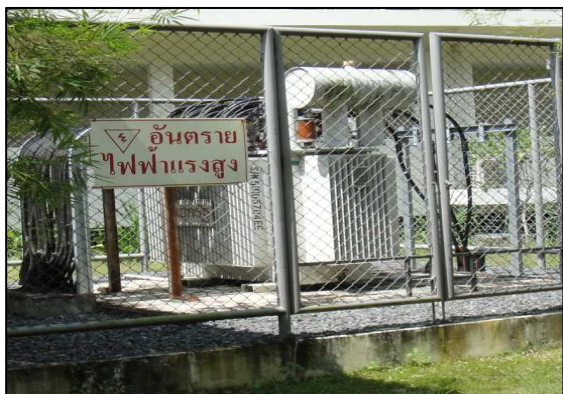
ภาพที่ 1-9 ระบบไฟฟ้าหลัก

โครงการฯ ได้รับการบริการกระแสไฟฟ้าจากสำนักงานการไฟฟ้าส่วนภูมิภาคสาขาตะกั่วป่า จังหวัดพังงา ด้วยระบบไฟฟ้า 22 KV โดยโครงการฯ ได้ขอให้ทางการไฟฟ้าส่วนภูมิภาคสาขาตะกั่วป่าติดตั้งหม้อแปลงไฟฟ้าขนาด 1,250 KVA จำนวน 2 เครื่อง (ภาพที่ 1-9) และแผงจ่ายไฟฟ้าหลัก (Main Distribution Board/MDB) สำหรับจ่ายไฟฟ้าไปสู่ส่วนต่างๆ ของโครงการฯ

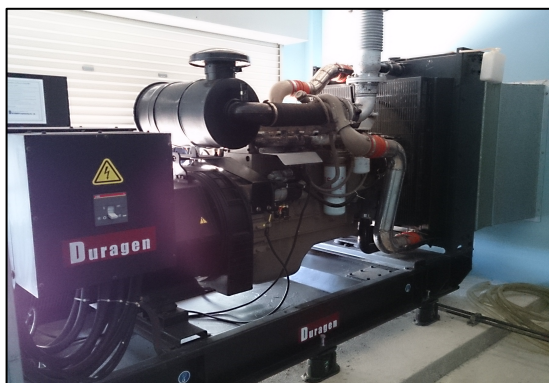
ภาพที่ 1-10 เครื่องกำเนิดไฟฟ้า(Generator)

ทางโครงการฯ จัดให้มีระบบไฟฟ้าสำรอง ในกรณีที่เกิดเหตุไฟฟ้าดับหรือขัดข้องโดยติดตั้งเครื่องกำเนิดไฟฟ้า (Generator) (ภาพที่ 1-10) เป็นระบบเครื่องยนต์ดีเซลสำรองไฟได้ไม่น้อยกว่า 24 ชั่วโมง ซึ่งจะทำงานโดยอัตโนมัติภายใน 20 วินาที หลังจากกระแสไฟฟ้าดับ เพื่อจ่ายไฟฟ้าครอบคลุมทุกส่วน ได้แก่ ระบบไฟส่องสว่างอาคาร โถงทางเดิน ไฟฟ้าส่องสว่างบริเวณถนน พื้นที่จอดรถ ระบบสัญญาณเตือนเพลิงไหม้ ระบบเครื่องสูบน้ำ ระบบสุขาภิบาล ระบบสื่อสาร ระบบบำบัดน้ำเสีย และลิฟต์ เป็นต้น

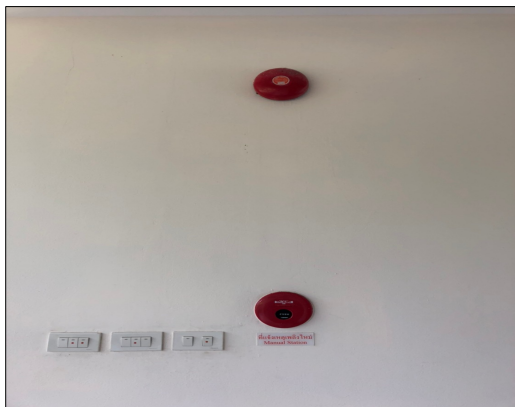
ภาพที่ 1-11 อุปกรณ์แจ้งเหตุเพลิงไหม้

1.1) อุปกรณ์แจ้งเหตุเพลิงไหม้แบบใช้มือ (ภาพที่ 1-11) ติดตั้งสูงจากพื้นประมาณ 1.5 เมตร เป็นระบบสัญญาณแจ้งเหตุเพลิงไหม้ ที่จะทำงานเมื่อมีคนดึงสวิทช์ฉุกเฉิน โดยสัญญาณจะส่งไปที่แผงควบคุม เครื่องจะส่งสัญญาณต่อไปยังอุปกรณ์แจ้งเหตุเพลิงไหม้ (Fire Alarm Bell)

1.2) อุปกรณ์แจ้งสัญญาณเตือนเพลิงไหม้ ที่สามารถส่งสัญญาณหรือส่งเสียงให้คนที่อยู่ในอาคารได้ยินหรือทราบอย่างทั่วถึงเพื่อให้หนีไฟ (ภาพที่ 1-11)

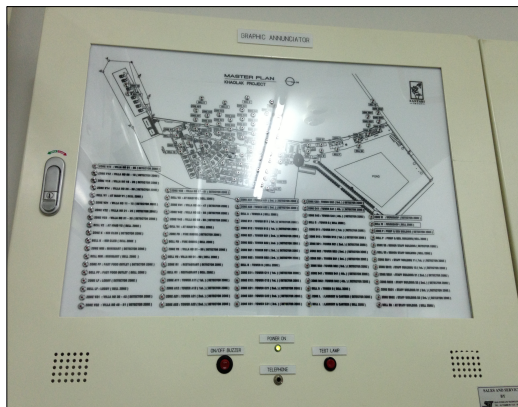
ภาพที่ 1-12 แผงควบคุมรวม

1.4) แผงควบคุมรวม (Fire Alarm Control Panel) (ภาพที่ 1-12) ติดตั้งไว้ในห้อง F/O Office ที่ชั้น 1 ของอาคาร Lobby เป็นส่วนควบคุมและตรวจสอบการทำงานของอุปกรณ์และส่วนต่างๆ ในระบบทั้งหมด จะประกอบด้วยวงจรตรวจสอบคอยรับสัญญาณจากอุปกรณ์เริ่มสัญญาณ วงจรทดสอบการทำงาน วงจรป้องกันระบบ วงจรสัญญาณแจ้งการทำงานในสภาวะปกติ และสภาวะขัดข้อง เช่น สายไฟจากอุปกรณ์ตรวจจับขาด แบตเตอรี่ต่ำ หรือไฟจ่ายตู้แผงควบคุมโดนตัดขาด เป็นต้น ตู้แผงควบคุม จะมีสัญญาณไฟและเสียงแสดงสภาวะต่างๆ บนหน้าตู้

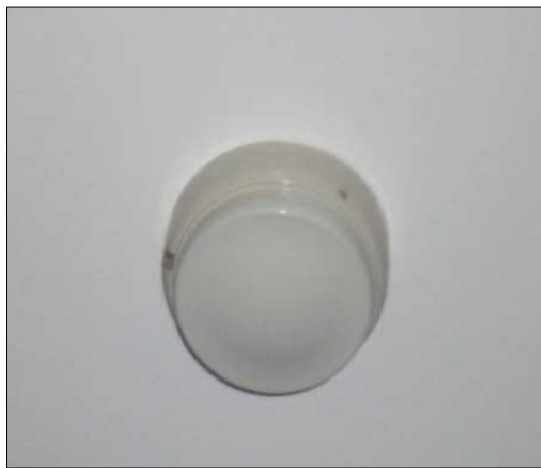
1.5) อุปกรณ์ตรวจจับความร้อน (Heat Detector) (ภาพที่ 1-13) แต่ละอาคารจะติดตั้งไว้ตามที่ต่าง ๆ ดังนี้

| <p><b>ภาพที่ 1-13</b> อุปกรณ์ตรวจจับความร้อน</p> | <p><b>ภาพที่ 1-14</b> อุปกรณ์ตรวจจับควัน</p> |

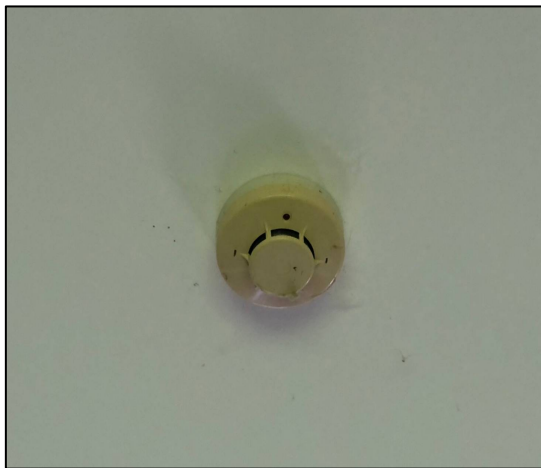
1.6) อุปกรณ์ตรวจจับควัน (Smoke Detector Photoelectric Type) (ภาพที่ 1-14) ทำงานโดยใช้หลักการของการกระจายแสงสะท้อน โดยใช้หลอด Light Emitting Diode (LED) ส่งแสงไปบริเวณที่ตัวส่งอุปกรณ์ไวแสง (Photosensitive Element) โดยเครื่องตรวจจับควันจะติดตั้งกระจายตามจุดต่าง ๆ ทั่วบริเวณพื้นที่อาคาร เช่น

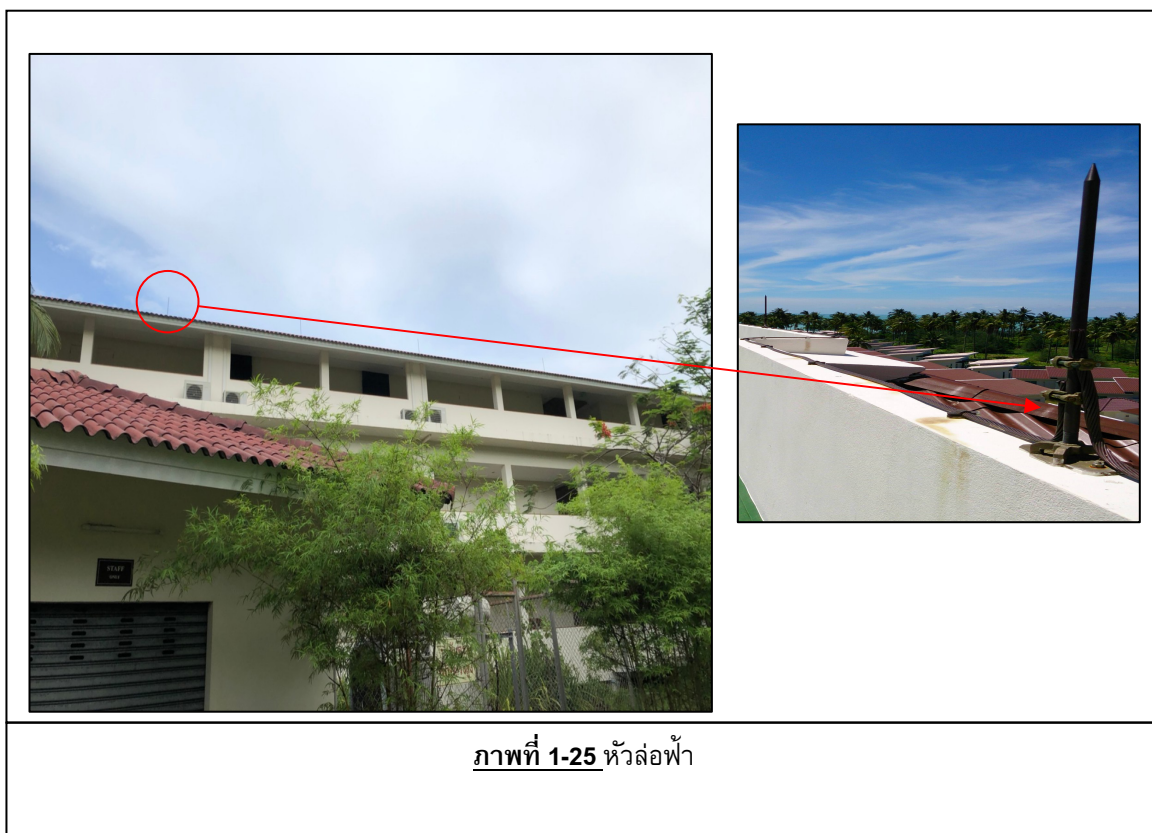
(4) ระบบป้องกันอันตรายจากฟ้าผ่า ครอบคลุมพื้นที่รอบอาคารของโครงการฯ โดยระบบประกอบด้วย หัวล่อฟ้าพร้อมเสาสูง 5 เมตรจากระดับหลังคา (ภาพที่ 1-25) สายนำลงดิน Ground Test Box และ Ground Rod

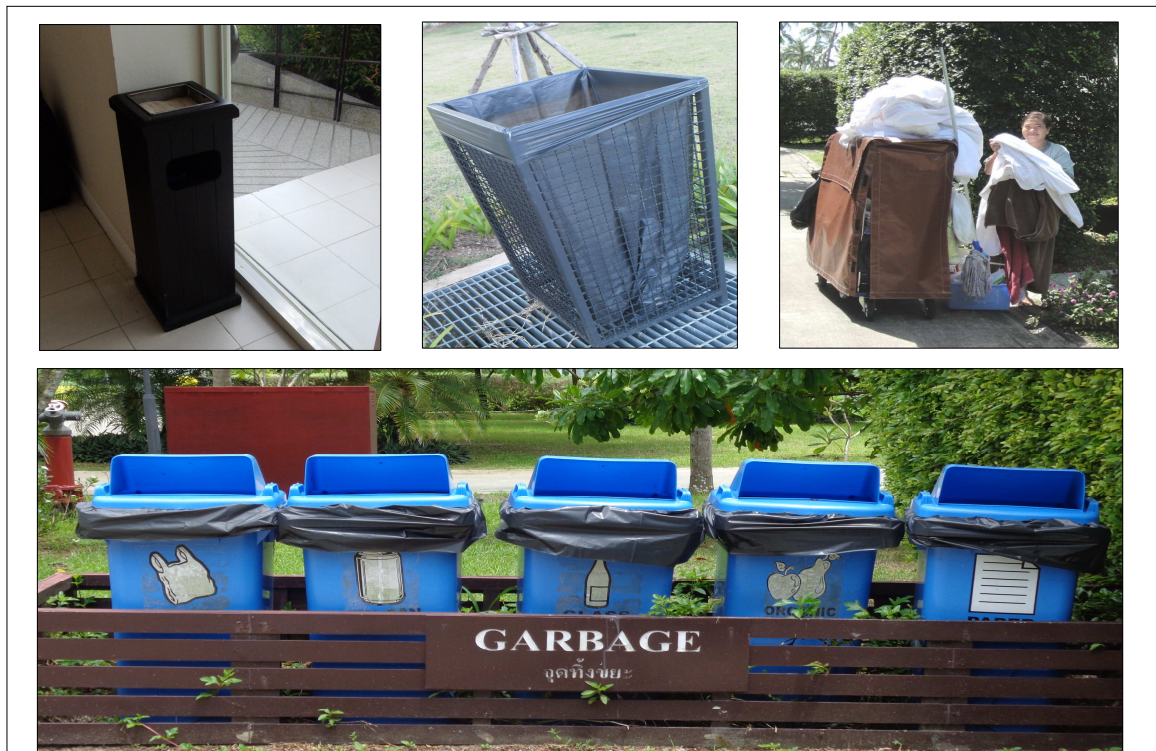
**ภาพที่ 1-26** ถังขยะทั่วไปและถังขยะอันตราย ภายในโครงการฯ และแม่บ้านประจำโครงการฯ

เพื่อความสะดวกของผู้มาใช้บริการทางโครงการฯ ได้จัดเตรียมถังขยะในห้องพักแขก (ภาพที่ 1-26) ขนาด 15 ลิตร ซึ่งเพื่อความสะดวกแก่ผู้เข้าพักทางโครงการฯ ได้แยกเป็นขยะเปียกและขยะแห้งไว้ทุกห้องพักจัดให้มีถังขยะเปียกและขยะแห้งขนาด 50 ลิตร จำนวน 2 ถัง ไว้บริเวณบันไดของอาคารทุกชั้น และในห้องน้ำของทุกอาคารจะมีถังขยะขนาด 10 ลิตร จำนวน 1 ถัง/ห้อง ซึ่งแม่บ้านจะรวบรวมขยะจากส่วนต่างๆ นำมาคัดแยกประเภทขยะเป็นขยะเปียกขยะแห้งและขยะที่รีไซเคิลได้ เก็บใส่ถุงดำและนำไปพักไว้ยังห้องพักขยะรวม (ภาพที่ 1-27)

จัดให้มีภาชนะรองรับขยะมูลฝอยที่เพียงพอ มีเจ้าหน้าที่ทำความสะอาดห้องพักมูลฝอยรวม พร้อมทั้งทำการตรวจสอบถัง และห้องพักมูลฝอยรวมให้มีสภาพดีอยู่เสมอ หากมีการผูกרון หรือชำรุดต้องทำการดำเนินการแก้ไขทันที (ภาพที่ 1-26 และภาพที่ 1-27)

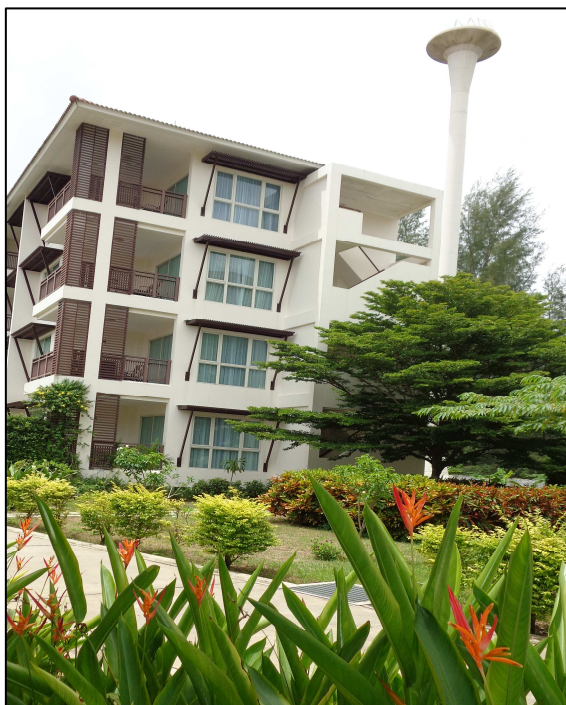
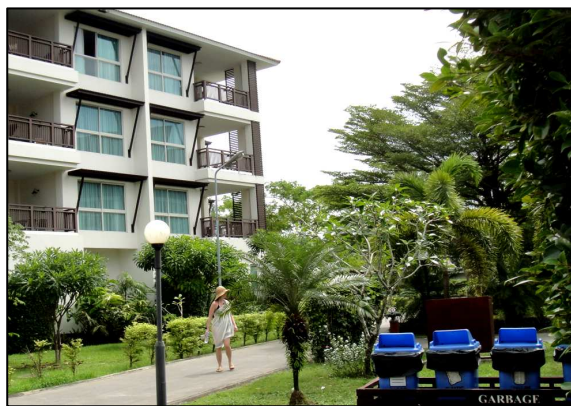
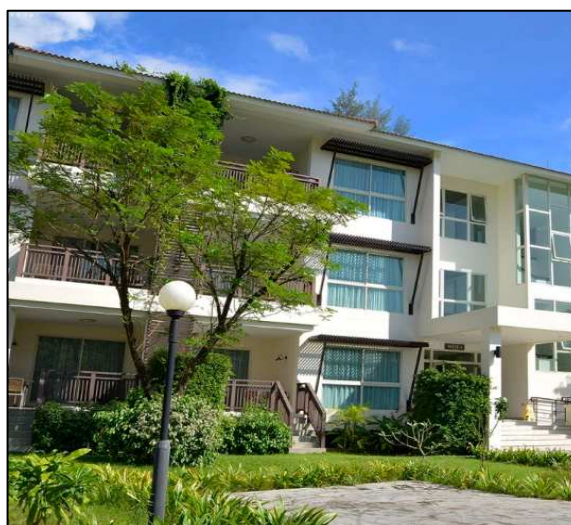
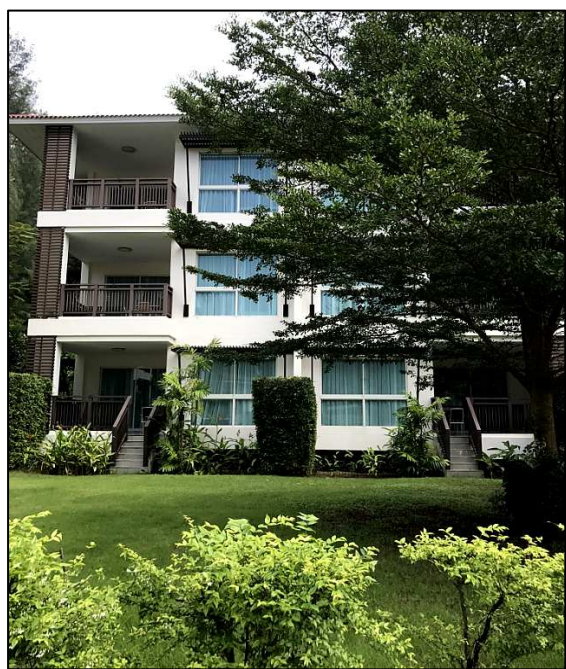
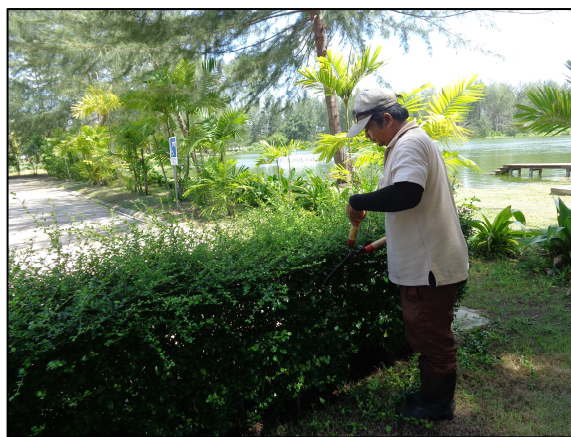
**ภาพที่ 1-28** พื้นที่สีเขียว/ พนักงานดูแลสวนประจำโครงการฯ

โครงการฯ กำหนดให้มีพื้นที่สีเขียว 41,244.77 ตร.ม. (ภาพที่ 1-28) โดยจะอยู่บริเวณพื้นที่ว่างรอบอาคาร พื้นที่สีเขียวที่ทางโครงการฯ ได้จัดเตรียมไว้คิดสัดส่วนพื้นที่สีเขียวต่อคนเท่ากับ 1:298.87 ตร.ม. เพื่อรักษาสภาพแวดล้อมโดยรอบ และทัศนียภาพที่ดีต่อโครงการฯ และสิ่งแวดล้อมข้างเคียง พื้นที่สีเขียวเตรียมไว้เป็นพื้นที่ปลูกไม้ใหญ่ หรือพื้นที่สีเขียวอย่างยั่งยืน 35,000 ตร.ม. และสนามหญ้า 6,244.77 ตร.ม.

| เงื่อนไขตามมาตรการป้องกัน<br>และแก้ไขผลกระทบสิ่งแวดล้อม | ผลการปฏิบัติตามเงื่อนไข | | รายละเอียดการปฏิบัติตามเงื่อนไข | ปัญหา และ<br>แนวทาง<br>แก้ไข | เอกสารอ้างอิง |
|--|---|---|---|---|---|
| - จัดให้มีการออกแบบภูมิสถาปัตยกรรมของ<br>โครงการฯ ภายหลังการก่อสร้างให้มีความสวยงาม<br>และจัดให้มีพื้นที่สีเขียว 41,244.77 ตร.ม. เป็นพื้นที่<br>สำหรับปลูกต้นไม้ใหญ่ หรือพื้นที่สีเขียวอย่างยั่งยืน<br>35,000 ตร.ม. และสนามหญ้า 6,244.77 ตร.ม. คิด<br>เป็นสัดส่วนพื้นที่สีเขียวของโครงการฯ (ตร.ม.) ต่อ<br>จำนวนผู้พักอาศัย (คน) 1:298.87 | ✓ | - | ทางโครงการฯ ได้ดำเนินการจัดให้พื้นที่สีเขียวภายใน<br>พื้นที่โครงการฯ 41,244.77 ตร.ม. ซึ่งจะประกอบไปด้วย<br>ต้นไม้ใหญ่ และสนามหญ้า | - | ภาพที่ 1-28 |

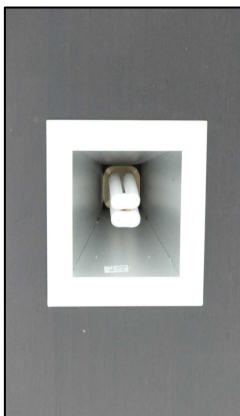
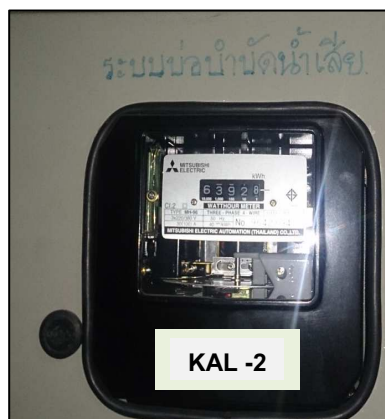
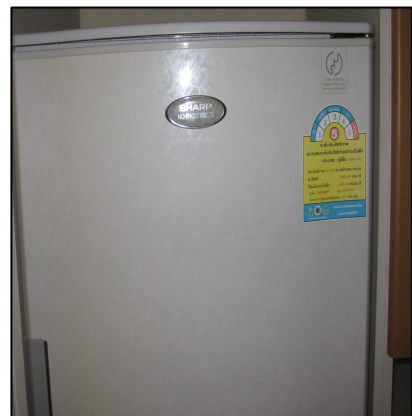
ภาพที่ 2-9 อุปกรณ์ประหยัดพลังงานและการติดตั้งเครื่องวัดปริมาณการใช้ไฟฟ้าแยกเฉพาะระบบบำบัด

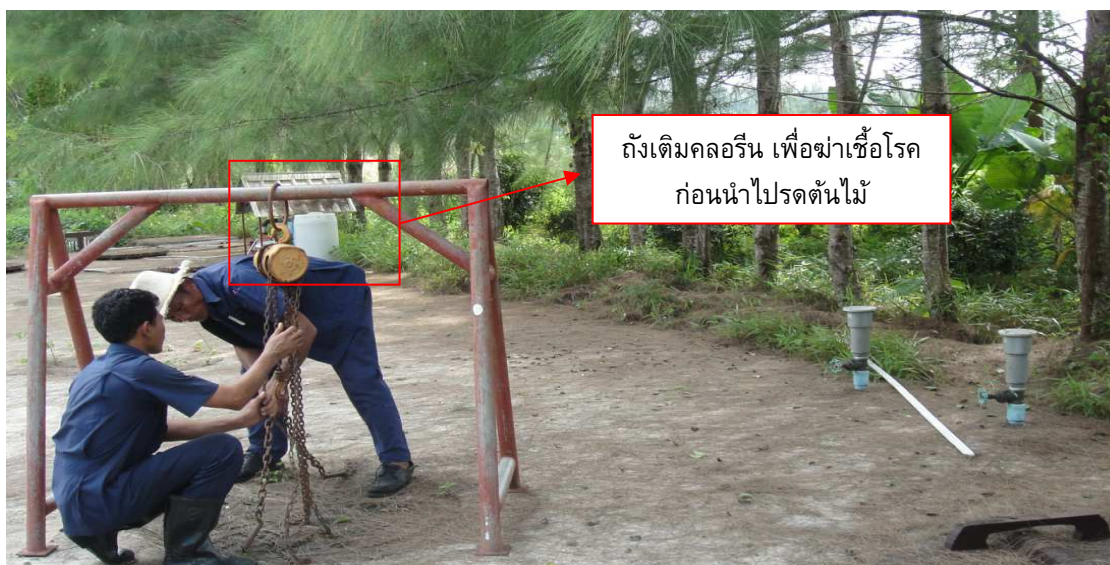
**ภาพที่ 4-1** แสดงจุดการเติมคลอรีนด้วยระบบอัตโนมัติเพื่อฆ่าเชื้อโรค  
ในระบบบำบัดน้ำเสียของโครงการฯ

อีกทั้งทางโครงการฯ ได้มีการเติมคลอรีนในน้ำใสจากบ่อตกตะกอน โดยมีความเข้มข้นเพียงพอเพื่อฆ่าเชื้อโรค ก่อนที่จะไหลลงสู่บ่อพักเพื่อนำไปรดต้นไม้

ถึงเติมคลอรีน เพื่อฆ่าเชื้อโรค  
ก่อนนำไปรดต้นไม้
