สืบเนื่องจากผลการพิจารณารายงานการวิเคราะห์ผลกระทบสิ่งแวดล้อม ด้านโครงการเหมืองแร่ ในการประชุมครั้งที่ 6/2548 วันที่ 17 พฤษภาคม 2548 ที่ประชุมมีมติเห็นชอบกับการพิจารณารายงานการวิเคราะห์ผลกระทบสิ่งแวดล้อม โครงการเหมืองแร่หินอุตสาหกรรมชนิดหินเพอร์ไลต์ ของบริษัท ทองมาการเกษตรอุตสาหกรรม จำกัด ประทานบัตรที่ 29189/15734 (คำขอประทานบัตรที่ 6/2544) ซึ่งตั้งอยู่ที่ตำบลยางราก อำเภอโคกเจริญ จังหวัดลพบุรี (ภาคผนวกที่ 1) สำนักงานนโยบายและแผนทรัพยากรธรรมชาติและสิ่งแวดล้อม (เดิมคือสำนักงานนโยบายและแผนสิ่งแวดล้อม) แจ้งผลการพิจารณารายงานการวิเคราะห์ผลกระทบสิ่งแวดล้อมของโครงการดังกล่าว และโครงการจะต้องปฏิบัติตามเงื่อนไขมาตรการป้องกัน แก้ไข และลดผลกระทบสิ่งแวดล้อม และมาตรการติดตามตรวจสอบคุณภาพสิ่งแวดล้อมตามหนังสือ ทส.1009/8172 ลงวันที่ 10 สิงหาคม 2548 ทางโครงการจึงได้มอบหมายให้ บริษัท พัฒนาสิ่งแวดล้อมและทรัพยากร จำกัดจัดทำรายงานผลการปฏิบัติตามมาตรการป้องกันและแก้ไขผลกระทบสิ่งแวดล้อมและมาตรการติดตามตรวจสอบคุณภาพสิ่งแวดล้อมตามข้อกำหนดของการเห็นชอบในรายงาน

1. ชื่อโครงการ โครงการเหมืองแร่หินอุตสาหกรรมชนิดหินเพอร์ไลต์  
ของ บริษัท ทองมาการเกษตร อุตสาหกรรม จำกัด ประทานบัตรที่ 29189/15734  
(คำขอประทานบัตรที่ 6/2544)
2. เจ้าของโครงการ บริษัท ทองมาการเกษตร อุตสาหกรรม จำกัด
3. สถานที่ตั้งโครงการ ตำบลยางราก อำ

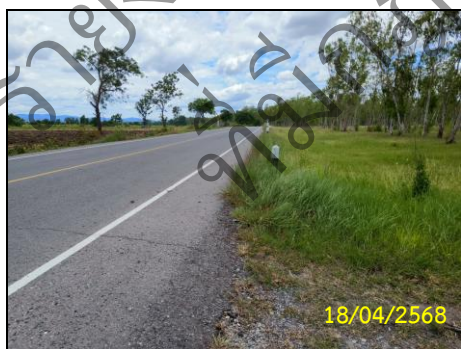
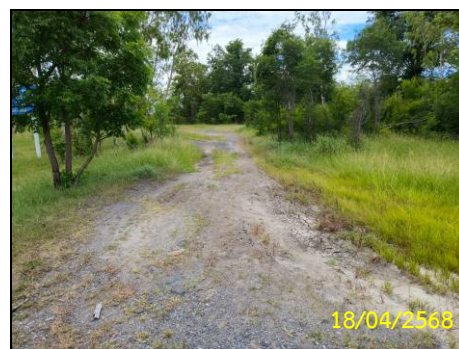
รูปที่ 1-1 ตำแหน่งที่ตั้งโครงการ และเส้นทางคมนาคม

ถนนสายห้วยสาราม - เนินสวรรค์

ทางเข้าพื้นที่ประทานบัตร

การคมนาคมเข้าสู่พื้นที่ประทานบัตรแปลงนี้ สามารถเดินทางโดยทางรถยนต์ ซึ่งใช้เส้นทางหลวงหมายเลข 21 เมื่อถึงหลักกิโลเมตรที่ 82 แล้วเลี้ยวซ้าย(ทิศตะวันตก) ไปตามทางหลวงหมายเลข 2340 เส้นทางไปอำเภอโคกเจริญ ระยะทางประมาณ 82 กิโลเมตร เลี้ยวขวาไปตามถนนสายสายห้วยสาราม – เนินสวรรค์ ประมาณ 30 เมตร เลี้ยวซ้ายเส้นทางเข้าเหมืองอีกประมาณ 100 เมตร ถึงบริเวณพื้นที่ประทานบัตร
