ผลการปฏิบัติตามมาตรการป้องกัน  
และแก้ไขผลกระทบสิ่งแวดล้อม

ตารางที่ 2-1 สรุปผลการปฏิบัติตามมาตรการป้องกันและแก้ไขผลกระทบสิ่งแวดล้อม  
โครงการผลิตเม็ดพลาสติกโพลิโพรไพลีน โรงงานที่ 1 (ครั้งที่ 5) ของบริษัท ไทยโพลิเอททีลีน จำกัด  
ครั้งที่ 1/2568 ระหว่างเดือนมกราคม-มิถุนายน พ.ศ. 2568

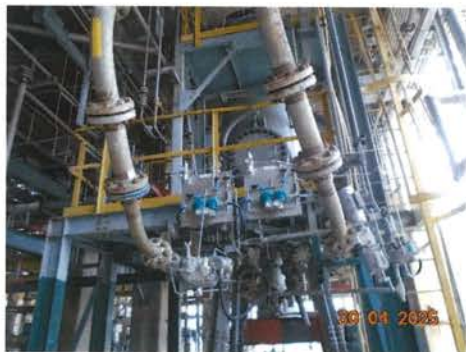
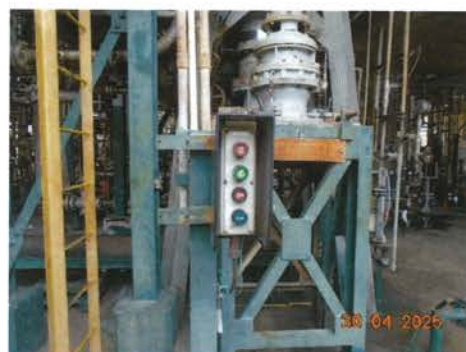
ภาพที่ 2-2 ระบบวาล์วควบคุมระหว่างถึงปฏิกรณ์ และการตรวจสอบระบบวาล์วควบคุม และอุปกรณ์ควบคุม

| องค์ประกอบ<br>สิ่งแวดล้อม | มาตรการป้องกันและแก้ไขผลกระทบสิ่งแวดล้อม | ผลการปฏิบัติตามมาตรการป้องกัน<br>และแก้ไขผลกระทบสิ่งแวดล้อม | ปัญหา/อุปสรรคและ<br>การแก้ไข | เอกสารอ้างอิง |
|---|---|---|---|---|
| 2. คุณภาพอากาศ | - ตรวจสอบระบบวาล์วควบคุม (Control Valve) วาล์วนิรภัย (Safety Relief Valve) และอุปกรณ์ควบคุมอื่นๆ ของกระบวนการผลิตตามแผนการบำรุงรักษาให้อยู่ในสภาพที่ใช้งานได้อย่างมีประสิทธิภาพ | - โครงการได้ตรวจสอบระบบวาล์วควบคุม (Control Valve) และอุปกรณ์ควบคุมเป็นประจำทุกเดือน | - ไม่มีปัญหาและอุปสรรคในการทำงาน | - ภาคผนวก ข-8 การตรวจสอบระบบวาล์วควบคุม (Control Valve)<br>- ภาพที่ 2-2 ระบบวาล์วควบคุมระหว่างถึงปฏิกรณ์และการตรวจสอบระบบวาล์วควบคุม และอุปกรณ์ควบคุม |

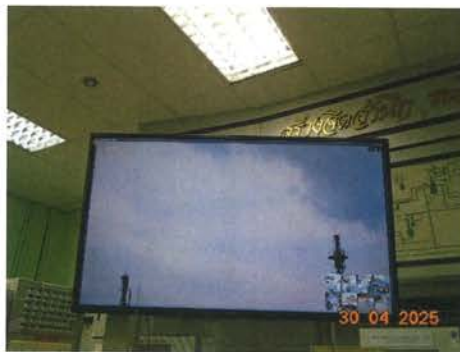
ภาพที่ 2-3 ควบคุมและตรวจสอบการทำงานของระบบท่อเผาสูง

| องค์ประกอบ<br>สิ่งแวดล้อม | มาตรการป้องกันและแก้ไขผลกระทบสิ่งแวดล้อม | ผลการปฏิบัติตามมาตรการป้องกัน<br>และแก้ไขผลกระทบสิ่งแวดล้อม | ปัญหา/อุปสรรคและ<br>การแก้ไข | เอกสารอ้างอิง |
|---|---|---|---|---|
| | - ควบคุมและตรวจสอบการทำงานของระบบหอเผาสูง (Elevated Flare) ซึ่งออกแบบเป็น Smokeless โดยใช้ Steam ช่วยในการควบคุมการเผาไหม้ ตามแผนการบำรุงรักษาให้สามารถทำงาน ได้อย่างมีประสิทธิภาพและต่อเนื่อง ตามการออกแบบ ทั้งนี้ ระบบหอเผาสูงมีขนาด 400 ต้นต่อชั่วโมง ความสูง 70 เมตร เพื่รองรับก๊าซจาก PP1 Plant และ PP2 Plant แบบครั้งคราว | - โครงการได้ควบคุมและตรวจสอบการทำงานของระบบหอเผาสูง โดยมีการ Monitoring ที่ Central Control Room ผ่านทาง CCTV และตรวจสอบการทำงานเป็นประจำทุกวัน เพื่อให้การเผาไหม้เกิดอย่างสมบูรณ์ ไม่เกิดเขม่าหรือควันดำ | - ไม่มีปัญหาและอุปสรรคในการทำงาน | - ภาคผนวก ข-9 การตรวจสอบการทำงานของระบบหอเผา (Flare)<br>- ภาพที่ 2-3 ควบคุมและตรวจสอบการทำงานของระบบหอเผาสูง<br>- ภาพที่ 2-4 การตรวจสอบและควบคุมกระบวนการผลิตในห้องควบคุม |

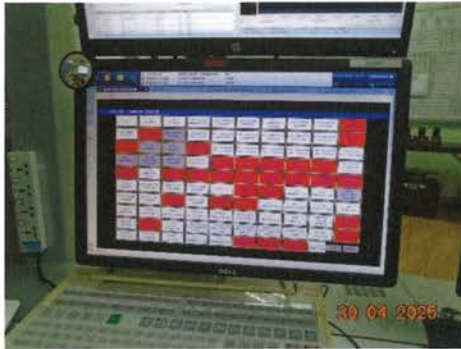
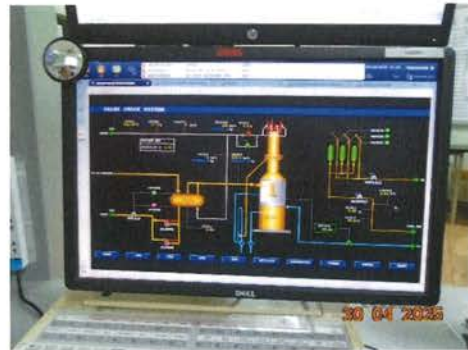
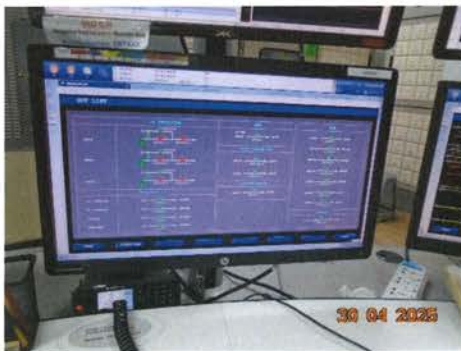
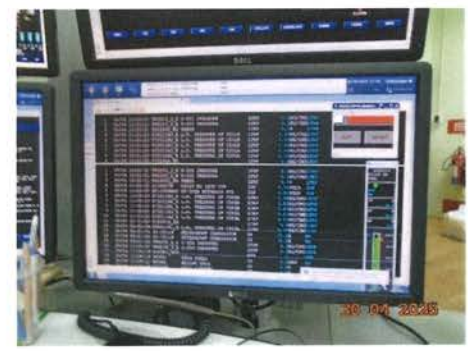
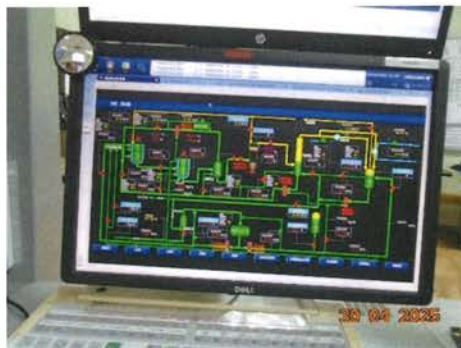
ภาพที่ 2-4 การตรวจสอบและควบคุมกระบวนการผลิตในห้องควบคุม

Interlock System

การตรวจสอบและควบคุมการทำงานของระบบหอเผา

Co Injection System

ระบบเตือนกรณีผิดปกติที่ถึงปฏิกรณ์

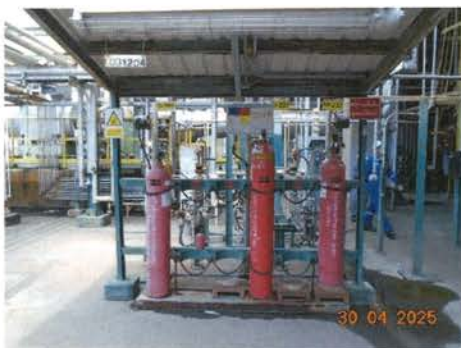
| องค์ประกอบ<br>สิ่งแวดล้อม | มาตรการป้องกันและแก้ไขผลกระทบสิ่งแวดล้อม | ผลการปฏิบัติตามมาตรการป้องกัน<br>และแก้ไขผลกระทบสิ่งแวดล้อม | ปัญหา/อุปสรรคและ<br>การแก้ไข | เอกสารอ้างอิง |
|---|---|---|---|---|
| 2. คุณภาพอากาศ (ต่อ) | - ตรวจสอบระบบยับยั้งปฏิกิริยาการฉีดเงิน (CO Injection) ให้สามารถยับยั้งการเกิดปฏิกิริยา ต่อเนื่องในถังปฏิกรณ์<br>กรณีผิดปกติ เช่น ระบบน้ำหล่อเย็นไม่ทำงาน เป็นต้น เพื่อลดปริมาณก๊าซจากถังปฏิกรณ์ที่ต้องส่งเผาที่หอเผา ซึ่งจะช่วยลดมลพิษทางอากาศ | - มีระบบควบคุมอัตโนมัติ (Interlock) หยุดการป้อนสารเร่งปฏิกิริยาเข้าถังปฏิกรณ์ใบแรก<br>- มีระบบ CO Injection เพื่อหยุดยั้งปฏิกิริยาเคมีในถังปฏิกรณ์กรณีเกิดเหตุฉุกเฉิน<br>- มีการตรวจสอบระบบ Interlock และระบบ CO Injection โดย <ul style="list-style-type: none"> <li>• ตรวจสอบระดับความดันทุกวัน (Patrol)</li> <li>• ตรวจสอบระบบทุกครั้งที่มีการเริ่มการผลิต</li> <li>• ตรวจสอบสภาพการทำงานทุกเดือน</li> </ul> | - ไม่มีปัญหาและอุปสรรคในการทำงาน | - ภาคผนวก ข-10 การตรวจสอบระบบควบคุมอัตโนมัติ (Interlock) ของถังปฏิกรณ์<br>- ภาพที่ 2-4 การตรวจสอบและควบคุมกระบวนการผลิตในห้องควบคุม<br>- ภาพที่ 2-5 ถังก๊าซ CO เพื่อใช้ในระบบ CO Injection |

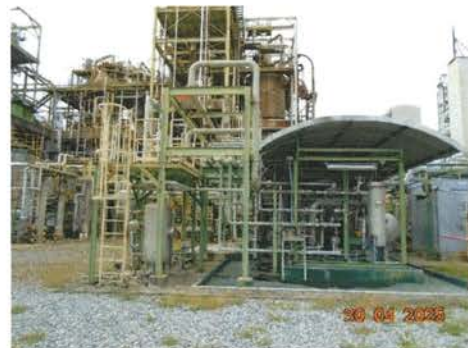
| องค์ประกอบ<br>สิ่งแวดล้อม | มาตรการป้องกันและแก้ไขผลกระทบสิ่งแวดล้อม | ผลการปฏิบัติตามมาตรการป้องกัน<br>และแก้ไขผลกระทบสิ่งแวดล้อม | ปัญหา/อุปสรรคและ<br>การแก้ไข | เอกสารอ้างอิง |
|---|---|---|---|---|
| | - ควบคุมก๊าซเสียจากกระบวนการผลิตของโครงการ ดังนี้ Vent Gas ที่ออกจาก Steaming Drum ส่งเข้าสู่หน่วยนำกลับไอสารไฮโดรคาร์บอน (VOC Recovery Unit: VRU) ของโรงงาน PP2 เพื่อนำสารไฮโดรคาร์บอนและก๊าซไนโตรเจนกลับมาใช้ใหม่ ในกรณีที่ VRU ของโรงงาน PP2 ขัดข้อง โรงงาน PP1 จะระบาย Vent Gas ออกสู่บรรยากาศ เนื่องจากการหยุดปฏิกิริยาโพลิเมอไรเซชันที่ M-302 โดยใช้ไอน้ำในการหยุดปฏิกิริยา ทำให้ไอน้ำทำปฏิกิริยากับตัวเร่งปฏิกิริยา (TK-Catalyst) เกิดก๊าซไฮโดรเจนคลอไรด์ ซึ่งเมื่ออุณหภูมิตกลงก๊าซไฮโดรเจนคลอไรด์จะเปลี่ยนสถานะเป็นของเหลว ซึ่งมีฤทธิ์กัดกร่อน ทำให้ไม่สามารถส่งไปที่ระบบหอเผาได้ | - โครงการมีการควบคุมก๊าซเสียจากกระบวนการผลิตของโครงการ โดยให้นำ Vent Gas ที่ออกจาก Steaming Drum ส่งเข้าสู่หน่วยนำกลับไอสาร ไฮโดรคาร์บอน (VOC Recovery Unit: VRU) ของ โรงงาน PP2 เพื่อนำสารไฮโดรคาร์บอน และก๊าซไนโตรเจนกลับมาใช้ใหม่ ส่วนก๊าซที่ออกจากเครื่องควบแน่น (Vent Condenser) จะส่งไปยังระบบหอเผาสูง (Elevated Flare) | - ไม่มีปัญหาและอุปสรรคในการทำงาน | - ภาพที่ 2-6 หน่วยนำกลับไอสารไฮโดรคาร์บอน (VOC Recovery Unit: VRU) ของโรงงานที่ 2 (ใช้ร่วมกับ PP2) |

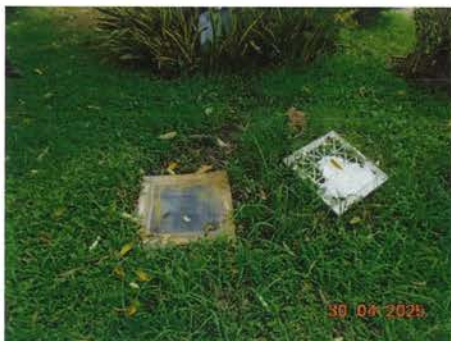
| องค์ประกอบ<br>สิ่งแวดล้อม | มาตรการป้องกันและแก้ไขผลกระทบสิ่งแวดล้อม | ผลการปฏิบัติตามมาตรการป้องกัน<br>และแก้ไขผลกระทบสิ่งแวดล้อม | ปัญหา/อุปสรรคและ<br>การแก้ไข | เอกสารอ้างอิง |
|---|---|---|---|---|
| 3. คุณภาพน้ำ | ดำเนินการจัดการและบำบัดน้ำเสียที่เกิดขึ้นจากโรงงานดังนี้<br>● น้ำทิ้งจากห้องน้ำ-ห้องส้วมที่สำนักงาน และอาคารต่างๆ ภายในโรงงานปริมาณ 1.68 ลูกบาศก์เมตรต่อวัน จะบำบัดโดยระบบบำบัดน้ำเสียสำเร็จรูป จากนั้นส่งต่อไปยังบริษัท พีทีที โกลบอล เคมิคอล จำกัด (มหาชน) เพื่อไปบำบัดต่อไป | - โรงงานได้ทำการบำบัดน้ำทิ้งจากห้องน้ำ-ห้องส้วม ที่สำนักงาน และอาคารต่างๆ ภายในโรงงาน โดยระบบบำบัดน้ำเสียสำเร็จรูป จากนั้นส่งต่อไปยัง บริษัท พีทีที โกลบอล เคมิคอล จำกัด (มหาชน) เพื่อไปบำบัดต่อไป | - ไม่มีปัญหาและอุปสรรคในการทำงาน | - ภาพที่ 2-7 Septic Tank |

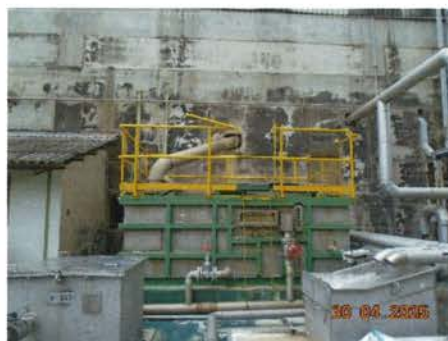
ภาพที่ 2-8 Powder Separator

| องค์ประกอบ<br>สิ่งแวดล้อม | มาตรการป้องกันและแก้ไขผลกระทบสิ่งแวดล้อม | ผลการปฏิบัติตามมาตรการป้องกัน<br>และแก้ไขผลกระทบสิ่งแวดล้อม | ปัญหา/อุปสรรคและ<br>การแก้ไข | เอกสารอ้างอิง |
|---|---|---|---|---|
| | น้ำเสียจากกระบวนการผลิต ได้แก่<br>● น้ำเสียจากหน่วยโพลิเมอร์เซชัน เกิดขึ้นอย่างต่อเนื่อง ปริมาณสูงสุด 12 ลูกบาศก์เมตรต่อวัน จะบำบัดโดยส่งเข้าแยกผงโพลิเมอร์ และกำจัดคราบน้ำมันที่ API Separator ก่อนส่งไปยัง Final Check Pond ของโรงงาน LDPE ตรวจสอบคุณภาพน้ำ ก่อนระบายลงสู่รางระบายน้ำรวม และระบายลงสู่รางระบายน้ำของนิคมฯ | - โรงงานบำบัดน้ำเสียจากหน่วยโพลิเมอร์เซชันที่เกิดขึ้นอย่างต่อเนื่อง ปริมาณสูงสุด 12 ลูกบาศก์เมตรต่อวัน โดยส่งเข้าแยกผงโพลิเมอร์ และกำจัดคราบน้ำมันที่ API Separator ก่อนส่งไปยัง Final Check Pond ของโรงงาน LDPE ตรวจสอบคุณภาพน้ำ ก่อนระบายลงสู่รางระบายน้ำรวม และระบายลงสู่รางระบายน้ำของนิคมฯ | - ไม่มีปัญหาและอุปสรรคในการทำงาน | - ภาพที่ 2-8 Powder Separator<br>- ภาพที่ 2-9 API Separator ภาชนะรวบรวมน้ำมันและไขมัน Flow Meter และ pH Meter Online |

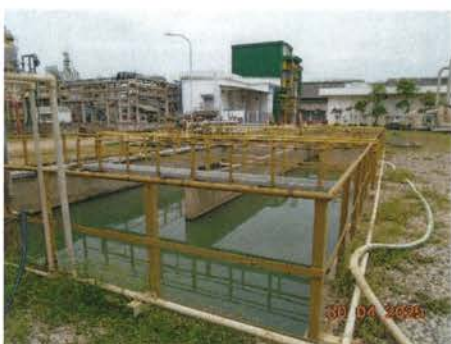
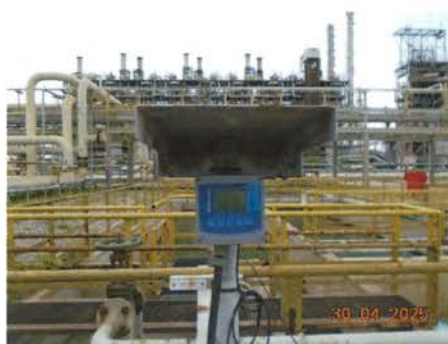
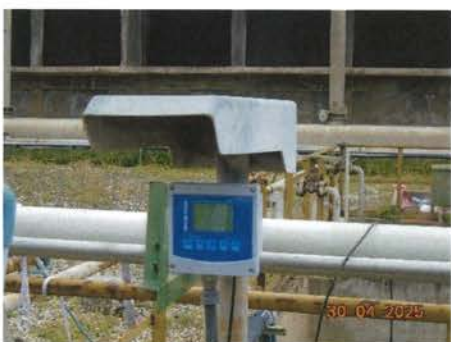
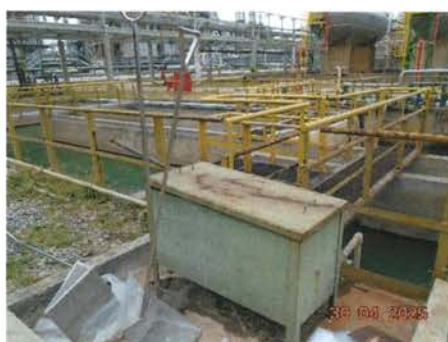
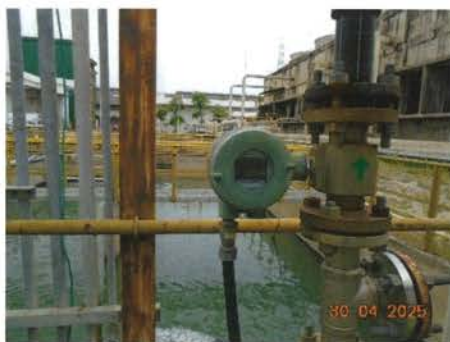
ภาพที่ 2-9 API Separator ภาชนะรวบรวมน้ำมันและไขมัน Flow Meter และ pH Meter Online

| องค์ประกอบ<br>สิ่งแวดล้อม | มาตรการป้องกันและแก้ไขผลกระทบสิ่งแวดล้อม | ผลการปฏิบัติตามมาตรการป้องกัน<br>และแก้ไขผลกระทบสิ่งแวดล้อม | ปัญหา/อุปสรรคและ<br>การแก้ไข | เอกสารอ้างอิง |
|---|---|---|---|---|
| 3. คุณภาพน้ำ (ต่อ) | - ควบคุมระบบ API Separator ซึ่งออกแบบให้รองรับน้ำทิ้งได้ประมาณ 345 ลูกบาศก์เมตรต่อวัน ให้ทำงานอย่างมีประสิทธิภาพ โดยรับน้ำเสียจากโรงงาน PP1 ประมาณ 85.2 ลูกบาศก์เมตรต่อวัน และน้ำเสียจากโรงงาน PP2 ประมาณ 66 ลูกบาศก์เมตรต่อวัน รวม 151.2 ลูกบาศก์เมตรต่อวัน และรองรับน้ำฝนปนเปื้อนในช่วง 15 นาทีแรก ปริมาณ 2.21 ลูกบาศก์เมตร | - โครงการได้ทำการควบคุมระบบ API Separator ให้ทำงานอย่างมีประสิทธิภาพ | - ไม่มีปัญหาและอุปสรรคในการทำงาน | - ภาคผนวก ข-11 การควบคุมดูแลตรวจสอบระบบบำบัดน้ำเสีย : API Separator |
| | - บำบัดน้ำเสียจากกระบวนการผลิตโดยผ่าน Powder Separator และ API Separator จะมีคุณภาพน้ำตามมาตรฐานน้ำทิ้งจากโรงงานอุตสาหกรรม ดังนี้ <ul style="list-style-type: none"> <li>อุณหภูมิ <math>\leq 40^{\circ}\text{C}</math></li> <li>pH 5.5-9.0</li> <li>SS <math>\leq 50</math> มก./ล.</li> <li>TDS <math>\leq 3,000</math> มก./ล.</li> <li>BOD <math>\leq 20</math> มก./ล.</li> <li>COD <math>\leq 120</math> มก./ล.</li> <li>Grease &amp; Oil <math>\leq 5</math> มก./ล.</li> </ul> | - โครงการฯ มีการตรวจสอบคุณภาพน้ำทิ้งหลังผ่าน API Separator เป็นประจำทุกเดือน โดยระหว่างเดือนมกราคม-มิถุนายน พ.ศ. 2568 พบว่า คุณภาพน้ำทิ้งอยู่ในเกณฑ์มาตรฐานกำหนด | - ไม่มีปัญหาและอุปสรรคในการทำงาน | - ภาพที่ 2-8 Powder Separator<br>- ภาพที่ 2-9 API Separator<br>ภาพขณะรวบรวมน้ำมันและไขมัน Flow Meter และ pH Meter Online<br>- บทที่ 3 ผลการติดตามผลกระทบสิ่งแวดล้อม |

API Separator

pH Meter Online ขาเข้า

pH Meter Online ขาออก

ภาชนะรวบรวมน้ำมันและไขมัน

Flow Meter

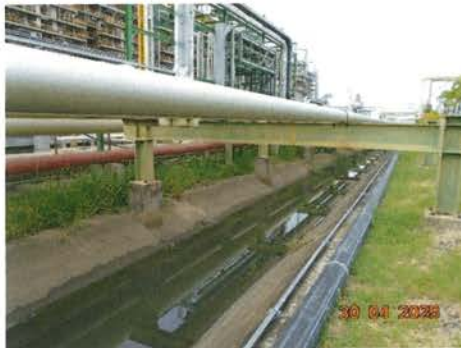
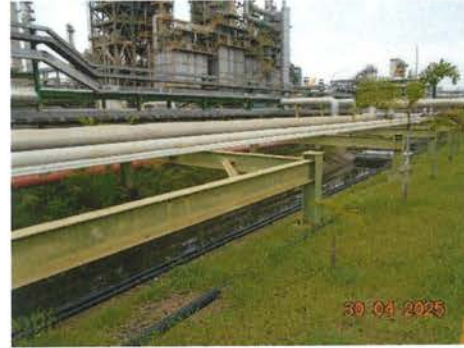
ภาพที่ 2-39 การทำคูป้องกันบริเวณแนวท่อขนส่ง Vent Gas และ Nitrogen

| องค์ประกอบ<br>สิ่งแวดล้อม | มาตรการป้องกันและแก้ไขผลกระทบสิ่งแวดล้อม | ผลการปฏิบัติตามมาตรการป้องกัน<br>และแก้ไขผลกระทบสิ่งแวดล้อม | ปัญหา/อุปสรรคและ<br>การแก้ไข | เอกสารอ้างอิง |
|---|---|---|---|---|
| 7. การเกิดอันตราย<br>ร้ายแรง (ต่อ) | - มาตรการสำหรับท่อขนส่ง <ul style="list-style-type: none"> <li>ตรวจสอบระบบท่อและข้อต่อ เพื่อให้แน่ใจว่าอยู่ในสภาพที่ดีไม่มีการรั่วไหลตามแผนการบำรุงรักษา</li> </ul> | - โครงการได้มีการตรวจสอบระบบท่อและจุดข้อต่อต่าง ๆ โดย <ol style="list-style-type: none"> <li>พนักงานผลิตในกะตรวจโรงงาน (Patrol) เป็นประจำทุกวัน โดย Visual Check และมีการลงบันทึกทุกวัน</li> <li>เมื่อมีการประกอบท่อหลังจากการซ่อมบำรุงจะมีการทดสอบความดันก่อน เพื่อป้องกันการรั่วไหลก่อนใช้งานทุกครั้ง</li> <li>พนักงานผลิตในกะ ตรวจ Leak Test Line Hydrocarbon หรือ Line Flammable โดยดูสภาพ การรั่วไหลของระบบท่อและข้อต่อ ทุก 6 เดือน</li> <li>มีแผนซ่อมบำรุงตรวจสอบข้อต่อ (External Visual Inspection) ทุก 1 ปี โรงงานได้ตรวจสอบระบบท่อและจุดข้อต่อเรียบร้อยแล้ว ทั้งหมด 5,841 จุด</li> </ol> | - ไม่มีปัญหาและอุปสรรคในการทำงาน | - ภาคผนวก ข-25<br>การตรวจสอบระบบท่อและข้อต่อ โดยการทดสอบการรั่วไหลของก๊าซ |
