## บทที่ 1

### บทนำ

โครงการเหมืองแร่หินอุตสาหกรรมชนิดหินปูน เพื่ออุตสาหกรรมก่อสร้าง ประทานบัตรที่ 27647/15363 (คำขอต่ออายุประทานบัตรที่ 1/2560) ของห้างหุ้นส่วนจำกัด ไทยพาณิชย์ค้าไม้ (รับช่วงการทำเหมืองโดยบริษัท ที.พี.เอ็น. ร็อคเวลล์ จำกัด)

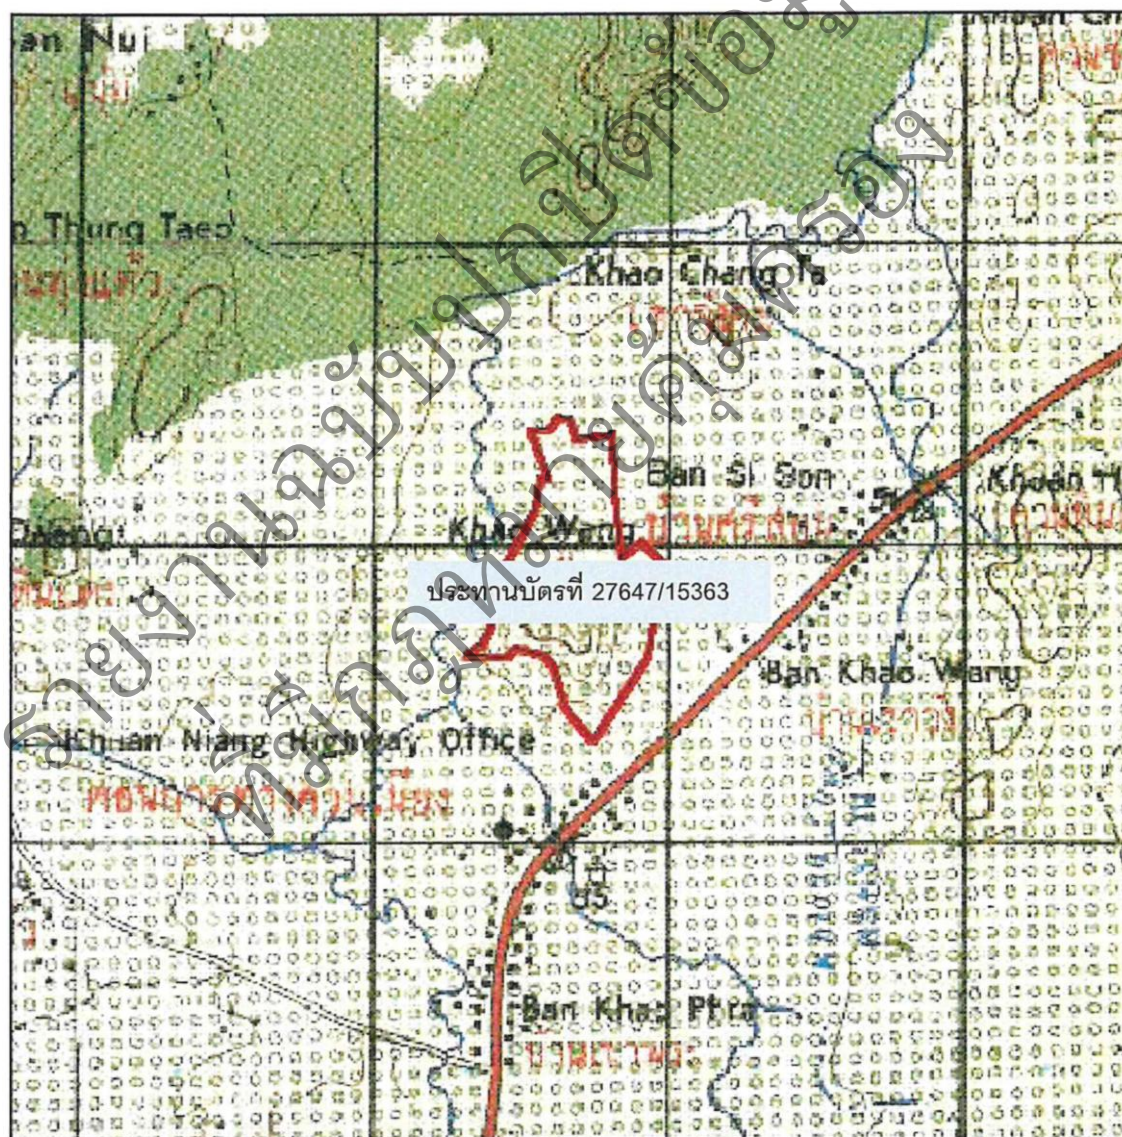
รูปที่ 1- 1 ตำแหน่งพื้นที่โครงการ

พื้นที่ของโครงการเหมืองแร่หินอุตสาหกรรมชนิดหินปูน เพื่ออุตสาหกรรมก่อสร้าง ประทานบัตรที่ 27647/15363 (คำขอต่ออายุประทานบัตรที่ 1/2560) ของห้างหุ้นส่วนจำกัด ไทยพาณิชย์ค้าไม้ (รับช่วงการทำเหมืองโดยบริษัท ที.พี.เอ็น. ร็อคเวลล์ จำกัด) อยู่ในแผนที่ภูมิประเทศมาตราส่วน 1:50,000 ลำดับชุด L 7017 ราวาง 5023 III ระหว่างเส้นกริดที่ 628-630 ตะวันออกและ 779-781 เหนือ ลักษณะภูมิประเทศเป็นภูเขา ที่ราบ คลอบคลุมพื้นที่เขาวังทั้งหมด พื้นที่ประทานบัตรมีลักษณะเป็นพื้นที่ป่าอยู่ในเขตพื้นที่ลุ่มน้ำชั้น 3 และ 5 และพื้นที่ เอกสารสิทธิ โดยมีพื้นที่รวมทั้งสิ้น 228-3-49 ไร่ (ดังรูปที่ 1-1)

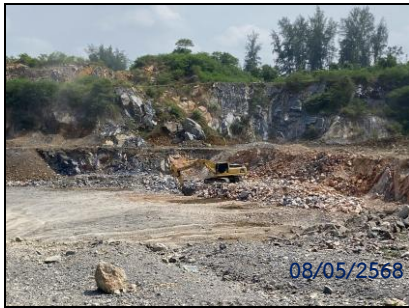
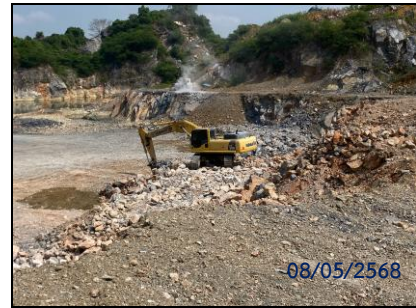
### ลักษณะพื้นที่หน้าเหมืองในปัจจุบัน

การดำเนินการทำเหมืองปัจจุบัน ผู้ประกอบการได้ดำเนินการทำเหมืองตามแผนผังโครงการกำหนดโดยหันหน้าเหมืองอิสระไปทางด้านทิศเหนือ ทิศใต้ หรือทิศตะวันตก และกำหนดชั้นบันไดสูงไม่เกิน 10 เมตร กว้างไม่น้อยกว่า 7 เมตร ความลาดชันหน้าเหมืองผลิตแร่ประมาณ 75-80 องศาและความลาดชันรวมไม่เกิน 45 องศา
