บทที่ 3

ผลการปฏิบัติตามมาตรการป้องกัน และแก้ไขผลกระทบสิ่งแวดล้อม

ตารางที่ 3.1 สรุปผลการปฏิบัติตามมาตรการป้องกันและแก้ไขผลกระทบสิ่งแวดล้อม โครงการโรงงานผลิตเอทานอลเอมีน
บริษัท พีทีที โกลบอล เคมิคอล จำกัด (มหาชน) ระหว่างเดือนมกราคม ถึงมิถุนายน พ.ศ.2568

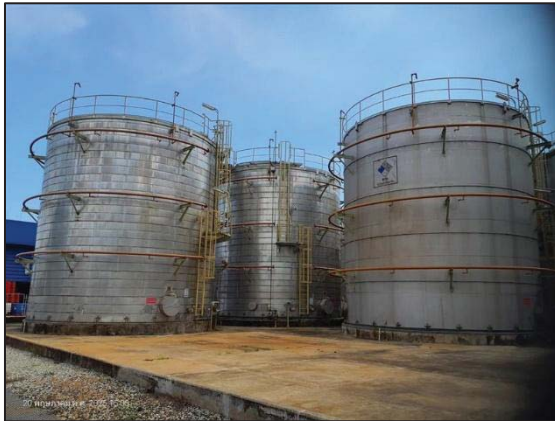
12. หากโครงการไม่ดำเนินการก่อสร้างภายในระยะเวลา 2 ปี นับตั้งแต่สำนักงานนโยบายและแผนทรัพยากรธรรมชาติและสิ่งแวดล้อม มีหนังสือแจ้งผลการพิจารณาของคณะกรรมการผู้ชำนาญการพิจารณารายงานการประเมินผลกระทบสิ่งแวดล้อม และเห็นชอบในรายงานการวิเคราะห์สิ่งแวดล้อม ให้โครงการทบทวนข้อมูลของผลกระทบและมาตรการเสนอสำนักงานนโยบายและแผนทรัพยากรธรรมชาติและสิ่งแวดล้อม เพื่อดำเนินการพิจารณาตามขั้นตอน	- ภายในพื้นที่โรงงาน	- โครงการได้ดำเนินการก่อสร้าง DEA Tank และถังเก็บผลิตภัณฑ์ที่ไม่ได้คุณภาพ (Off Spec. Tank) ภายหลังจากที่รายงานการประเมินผลกระทบสิ่งแวดล้อมได้รับการเห็นชอบ เมื่อวันที่ 28 สิงหาคม พ.ศ.2556 โดยการก่อสร้างสิ้นสุดในวันที่ 16 พฤศจิกายน พ.ศ.2557 และเริ่มต้นใช้งาน DEA Tank และ Off Spec. Tank ในวันที่ 20 พฤศจิกายน พ.ศ.2557	- ไม่พบปัญหา	- รูปที่ 3.1 DEA Tank - รูปที่ 3.2 Off Spec. Tank

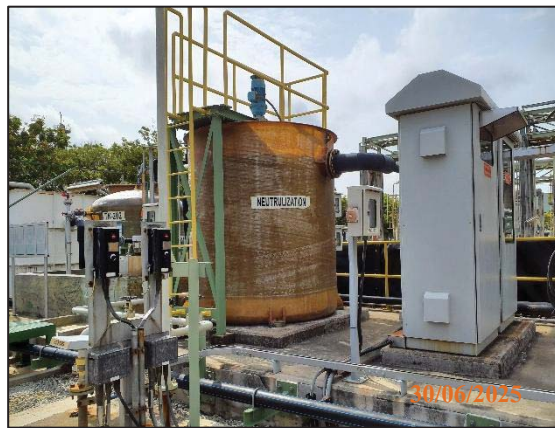
4. น้ำที่ผ่านการใช้งานจากระบบบำบัดก๊าซแอมโมเนีย (Ammonia Vent Scrubber) และมีสารแอมโมเนีย-ไฮดรอกไซด์ปนอยู่ ให้ทำการระบายไปยังระบบบำบัดน้ำเสียเบื้องต้นของโรงงาน เพื่อปรับสภาพ pH (Neutralization) ให้เหมาะสมตามเกณฑ์ของนิคมอุตสาหกรรมเหมราชตะวันออก (มาบตาพุด) ก่อนส่งต่อไปยังระบบบำบัดน้ำเสียรวมส่วนกลางของนิคมอุตสาหกรรมเหมราชตะวันออก (มาบตาพุด) ต่อไป	- Ammonia Vent Scrubber	- ปัจจุบันน้ำที่ผ่านการใช้งานจากระบบบำบัดก๊าซแอมโมเนีย (Ammonia Vent Scrubber) และมีสารแอมโมเนีย-ไฮดรอกไซด์ปนอยู่ จะระบายไปยังระบบบำบัดน้ำเสียเบื้องต้นของโรงงาน เพื่อปรับสภาพความเป็นกรด-ด่าง (Neutralization) ให้เหมาะสมตามเกณฑ์นิคมอุตสาหกรรมดับบลิวเอชเอ ตะวันออก (มาบตาพุด) ก่อนส่งต่อไปยังระบบบำบัดน้ำเสียรวมส่วนกลาง ของนิคมอุตสาหกรรมดับบลิวเอชเอ ตะวันออก (มาบตาพุด) ต่อไป	- ไม่พบปัญหา	- บทที่ 4 ผลการติดตามตรวจสอบคุณภาพสิ่งแวดล้อม - รูปที่ 3.3 บ่อ Neutralization (TK 201)

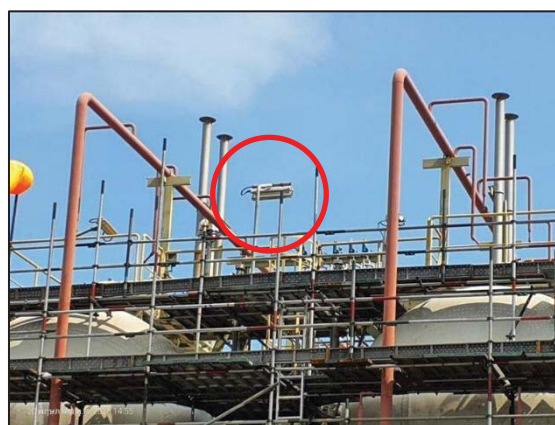
รูปที่ 3.5 Online Ammonia Detector

2. คุณภาพอากาศ (ต่อ)	6. จัดให้มี Online Ammonia Detector ที่ปล่อง Ammonia Vent Scrubber โดยกำหนดให้มีสัญญาณเตือน ครั้งที่ 1 เมื่อระดับแอมโมเนียมีความเข้มข้น 25 ส่วนในล้านส่วน และสัญญาณเตือนครั้งที่ 2 เมื่อระดับแอมโมเนียความเข้มข้น 50 ส่วนในล้านส่วน รวมทั้งจัดให้มีมาตรการรองรับ และวิธีปฏิบัติ เมื่อสัญญาณเตือนทำงาน ดังนี้ สัญญาณเตือน ครั้งที่ 1 1) แจ้งพนักงานในพื้นที่สวมใส่หน้ากากป้องกันสารเคมีเข้าตรวจสอบระบบอุปกรณ์ที่เกี่ยวข้อง 2) ตรวจสอบปริมาณความเข้มข้นของแอมโมเนียโดยรอบพื้นที่ ด้วย Portable Ammonia Detector 3) ปรับอัตราการ Spray น้ำใน Scrubber เพิ่มขึ้นกว่าอัตราการไหลปกติ 4) แจ้งสถานการณ์ในพื้นที่โดยรอบไปยังห้องควบคุมเพื่อดำเนินการควบคุมและติดตามการทำงานของหน่วยเตรียมแอมโมเนีย และ Ammonia Vent Scrubber อย่างใกล้ชิด	- ปล่อง Ammonia Vent Scrubber	- โรงงานติดตั้ง Online Ammonia Detector ที่ปล่อง Ammonia Vent Scrubber โดยกำหนดให้มีสัญญาณเตือน ครั้งที่ 1 เมื่อระดับแอมโมเนียมีความเข้มข้น 25 ส่วนในล้านส่วน และสัญญาณเตือน ครั้งที่ 2 เมื่อระดับแอมโมเนีย มีความเข้มข้น 50 ส่วนในล้านส่วน รวมทั้งจัดให้มีมาตรการรองรับ และวิธีปฏิบัติ เมื่อสัญญาณเตือนทำงานตามที่มาตรการระบุ	- ไม่พบปัญหา	- รูปที่ 3.5 On-line Ammonia Detector - รูปที่ 3.6 ปล่อง Ammonia Vent Scrubber - ภาคผนวก ข.12 ผลการตรวจวัดแอมโมเนียแบบต่อเนื่อง - ภาคผนวก ข.13 เอกสารเกี่ยวกับ Online Ammonia Detector ที่ปล่อง Ammonia Vent Scrubber - รูปที่ 3.7 หน้ากากป้องกันสารเคมี - รูปที่ 3.8 Portable Gas Detector

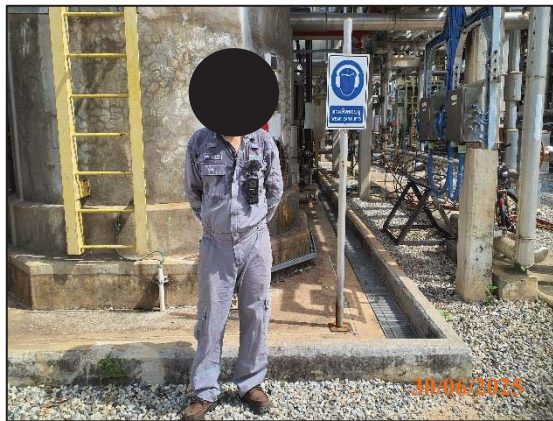
3. กวดขันให้พนักงานที่ปฏิบัติงานในส่วนการผลิตที่มีระดับเสียงดังใช้อุปกรณ์คุ้มครองความปลอดภัยส่วนบุคคลตลอดเวลาที่ปฏิบัติงาน	- บริเวณพื้นที่ส่วนผลิต	- โรงงานมีมาตรการกวดขันให้พนักงานที่ปฏิบัติงานในส่วนการผลิตที่มีระดับเสียงดัง ใช้อุปกรณ์คุ้มครองความปลอดภัยส่วนบุคคลตลอดเวลาที่ปฏิบัติงาน	- ไม่พบปัญหา	- รูปที่ 3.9 พนักงานสวมใส่ครอบหูลดเสียง

3. เสียง (ต่อ)	9. จัดให้มีโครงการอนุรักษ์การได้ยิน (Hearing Conservation Program) ตามหลักเกณฑ์หรือวิธีการที่กฎหมายกำหนด กรณีที่ระดับเสียงที่พนักงานได้รับเฉลี่ยตลอดระยะเวลาการทำงาน 8 ชั่วโมง ตั้งแต่ 85 เดซิเบล(เอ) ขึ้นไป	- ภายในพื้นที่โรงงาน	- จากผลการตรวจวัดระดับเสียง Noise Dose พบว่า มีค่าไม่เกิน 85 เดซิเบล(เอ) กรณีที่มีพนักงานได้รับการสัมผัสเสียงสะสมเกินค่ามาตรฐานที่กำหนด 85 เดซิเบล(เอ) ทางโครงการจะพิจารณาทำโครงการอนุรักษ์การได้ยิน (Hearing Conservation Program) ต่อไป	- ไม่พบปัญหา	- บทที่ 4 ผลการติดตามตรวจสอบคุณภาพสิ่งแวดล้อม - รูปที่ 3.9 พนักงานสวมใส่ครอบหูลดเสียง

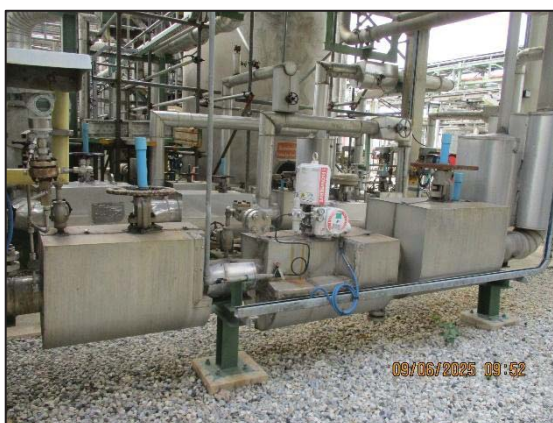
5. เครื่องจักรที่เป็นแหล่งกำเนิดเสียงต่าง ๆ ในพื้นที่โครงการให้ทำการติดตั้งอุปกรณ์ลดระดับเสียงและแรงสั่นสะเทือน เช่น อุปกรณ์ครอบเครื่องจักรและแผ่นยางรองเครื่อง ซึ่งช่วยลดระดับเสียงลงได้ 10-20 เดซิเบล (เอ)	- ภายในพื้นที่โรงงาน	- โรงงานจัดให้มีอุปกรณ์ครอบเครื่องจักรและแผ่นยางรองเครื่อง เพื่อลดระดับเสียงดังจากเครื่องจักรที่มีเสียงดัง	- ไม่พบปัญหา	- ภาคผนวก ข.6 เอกสารเกี่ยวกับการจัดทำที่ครอบเสียง - รูปที่ 3.11 Insulation ครอบเครื่องจักร

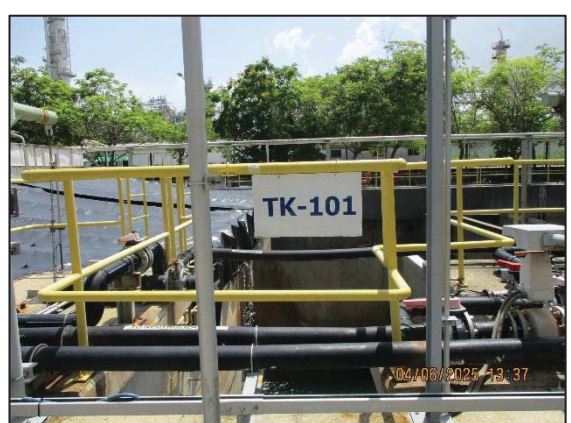
4. คุณภาพน้ำ	1. จัดให้มีระบบบำบัดน้ำเสียภายในโครงการเพื่อจัดการน้ำเสียที่เกิดขึ้นในแต่ละส่วน ดังนี้ 1) น้ำเสียที่เกิดจากกระบวนการผลิตทั้งหมด 463.2 ลูกบาศก์เมตรต่อวัน จะถูกส่งไปที่ Equalization Sump ขนาด 96 ลูกบาศก์เมตร เพื่อปรับอัตราการไหลให้สม่ำเสมอ แล้วสูบต่อไปที่ Neutralization Sump ขนาด 5 ลูกบาศก์เมตร เพื่อปรับ pH ด้วยสารละลาย H ₂ SO ₄ หลังจากนั้นจะถูกส่งต่อไปรวมที่ Final Check Basin ขนาด 250 ลูกบาศก์เมตร เพื่อตรวจสอบสภาพน้ำเสียก่อนส่งไปยังระบบบำบัดน้ำเสียรวมของนิคมฯ	- ระบบบำบัดน้ำเสียเบื้องต้นของโรงงาน	- โรงงานจัดให้มีระบบบำบัดน้ำเสียเป็นระบบ Pre-Treatment ตามที่มาตรการกำหนด ซึ่งสามารถรองรับและบำบัดน้ำเสียที่มาจากแหล่งต่างๆ ของโรงงาน ได้แก่ จากกระบวนการผลิต น้ำฝนปนเปื้อนน้ำมัน และน้ำเสียจากอาคารสำนักงาน ก่อนส่งต่อไปยังระบบบำบัดน้ำเสียส่วนกลาง ของนิคมอุตสาหกรรมดับบลิว-เอชเอ ตะวันออก (มาบตาพุด) ส่วนน้ำเสียจาก Cooling Water Blowdown และจากการล้าง Packed Bed ซึ่งมีการปนเปื้อนน้อย จะถูกส่งไปสู่ Final Check Basin และส่งไปบำบัดต่อที่ระบบบำบัดน้ำเสียส่วนกลางของนิคมฯ	- ไม่พบปัญหา	- รูปที่ 3.3 บ่อ Neutralization (TK 201) - รูปที่ 3.12 บ่อ Equalization (TK 101) - รูปที่ 3.13 Final Check Basin (TK 601) - รูปที่ 3.14 Storm Water Diversion Box (TK 301) - รูปที่ 3.15 Oil Water Separator (CPI) - รูปที่ 3.16 ถังบำบัดน้ำเสียสำเร็จรูป (Septic Tank)

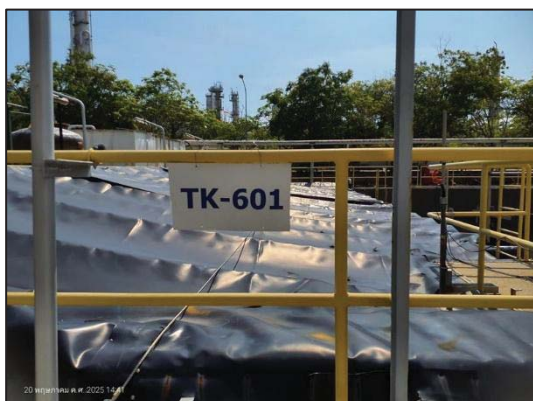
รูปที่ 3.13 Final Check Basin (TK 601)

4. คุณภาพน้ำ (ต่อ)	2. น้ำเสียที่ถูกรวบรวมใน Final Check Basin จะถูกตรวจสอบให้มีคุณภาพอยู่ในเกณฑ์คุณภาพน้ำเสีย ที่ยอมให้ระบายลงสู่ที่รวบรวมน้ำเสียของนิคมฯ เพื่อนำไปบำบัดต่อยังระบบบำบัดน้ำเสียรวมของนิคมฯ ต่อไป	- ระบบบำบัดน้ำเสียเบื้องต้นของโรงงาน	- น้ำเสียใน Final Check Basin จะถูกทดสอบเพื่อควบคุมคุณภาพให้เป็นไปตามมาตรฐานน้ำทิ้งก่อนระบายลงสู่ที่รวบรวมน้ำเสียของนิคมฯ ระหว่างเดือนมกราคม ถึงมิถุนายน พ.ศ.2568 พบว่ามีค่าเป็นไปตามเกณฑ์มาตรฐานฯ ที่กำหนดไว้	- ไม่พบปัญหา	- บทที่ 4 ผลการติดตามตรวจสอบคุณภาพสิ่งแวดล้อม - ภาคผนวก ค.1 ผลการติดตามตรวจสอบ (ตามมาตราฯ)

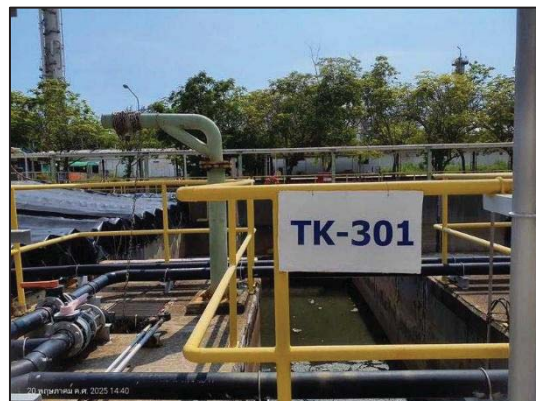
รูปที่ 3.14 Storm Water Diversion Box (TK 301)

4. คุณภาพน้ำ (ต่อ)	<p>2) น้ำฝนปนเปื้อนน้ำมัน 242 ลูกบาศก์เมตรต่อครั้ง จะไหลเข้าไปเก็บกักไว้ภายใน Storm Water Diversion Box ขนาด 250 ลูกบาศก์เมตร หลังจากนั้นจะถูกปั๊มไปยัง Oil-water Separator ขนาด 54 ลูกบาศก์เมตร เพื่อทำการแยกน้ำ-น้ำมันที่ปนเปื้อนออกจากกัน ก่อนส่งไปยัง Final Check Basin ต่อไป</p> <p>3) น้ำเสียจาก Cooling Water Blowdown 48 ลูกบาศก์ เมตรต่อวัน จะถูกส่งลงสู่ Final Check Basin โดยตรง เนื่องจากเป็นน้ำที่มีการปนเปื้อนน้อยไม่เกินค่า มาตรฐานที่นิคมฯ สามารถรับไปบำบัดในระบบบำบัด น้ำเสียส่วนกลาง</p> <p>4) น้ำเสียจากอาคารสำนักงาน 2.4 ลูกบาศก์เมตรต่อวัน จะผ่านถึงบำบัดสำเร็จรูป และถูกส่งลงสู่ Final Check Basin</p> <p>5) น้ำเสียจากการล้าง Packed Bed ที่อยู่ใน Ammonia Absorption Column 10 ลูกบาศก์เมตรต่อครั้ง จะถูก ส่งลงสู่ Final Check Basin โดยตรง เนื่องจากเป็นน้ำ ที่มีการปนเปื้อนน้อยเป็นน้ำล้างตะไคร่ที่อุดตันบน Packing เป็นหลัก ไม่เกินมาตรฐานที่นิคมฯ สามารถ รับไปบำบัดในระบบบำบัดน้ำเสียส่วนกลาง</p>
