รายงานผลการปฏิบัติตามเงื่อนไขของมาตรการป้องกันและแก้ไขผลกระทบสิ่งแวดล้อมและมาตรการติดตามตรวจสอบคุณภาพสิ่งแวดล้อมโครงการ KANTARY BEACH KHAOLAK 3 อำเภอตะกั่วป่า จังหวัดพังงา ประจำปี เดือน มกราคม – มิถุนายน 2568 โครงการฯ ได้ดำเนินนโยบายในการตรวจสอบและรักษาคุณภาพสิ่งแวดล้อมควบคู่กับการดำเนินกิจการของโครงการฯ เพื่อตอบสนองพระราชบัญญัติส่งเสริมและรักษาคุณภาพสิ่งแวดล้อมแห่งชาติ พ.ศ. 2535 ทางโครงการฯ จึงได้ดำเนินการติดตามตรวจสอบคุณภาพสิ่งแวดล้อมตามแนวทางในหนังสือแจ้งผลการพิจารณารายงานที่ ทส. 1009.5/7712 ลงวันที่ 24 สิงหาคม 2554 ของสำนักงานนโยบายและแผนทรัพยากรธรรมชาติและสิ่งแวดล้อม (หน้าที่ 1 ภาคผนวก จ) โดยทางโครงการฯ ได้ดำเนินการติดตามตรวจสอบและจัดทำรายงานผลการปฏิบัติตามเงื่อนไขของมาตรการป้องกันและแก้ไขผลกระทบสิ่งแวดล้อมและมาตรการติดตามตรวจสอบคุณภาพสิ่งแวดล้อม ระยะดำเนินการเพื่อนำเสนอสำนักงานฯ พิจารณาเป็นประจำทุก 6 เดือน

ชื่อโครงการ	KANTARY BEACH KHAOLAK 3
สถานที่ตั้ง	ตำบลคึกคัก อำเภอตะกั่วป่า จังหวัดพังงา
ชื่อเจ้าของโครงการ	บริษัท พันวา ดีเวลโลปเม้นท์ จำกัด
สถานที่ติดต่อ	120 ถนนสีลม แขวงสุริยวงศ์ เขตบางรัก กรุงเทพฯ
จัดทำโดย	บริษัท พันวา ดีเวลโลปเม้นท์ จำกัด
โครงการได้รับความเห็นชอบในรายงานการวิเคราะห์ผลกระทบสิ่งแวดล้อมเมื่อวันที่ 24 สิงหาคม 2554	
โครงการได้นำเสนอรายงานผลการปฏิบัติตามมาตรก

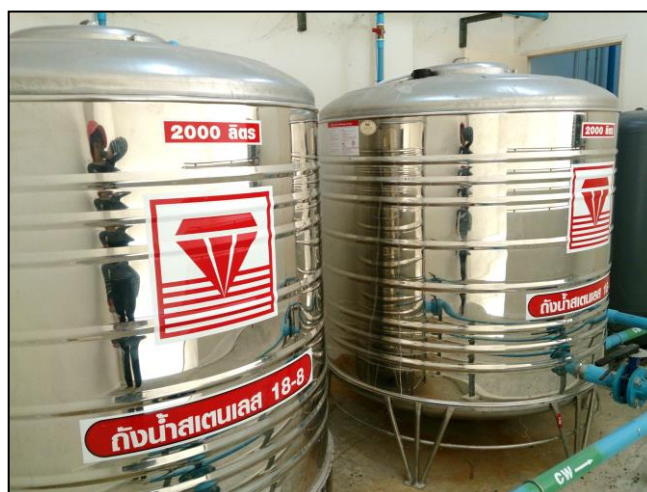
ภาพที่ 1-4 ถังเก็บน้ำสำรองของโครงการฯ

โครงการฯ จัดให้มีถังเก็บน้ำคอนกรีตเสริมเหล็กบริเวณชั้นใต้ดินจำนวน 1 ถัง และถังเก็บน้ำดิบบนชั้นดาดฟ้าคิดเป็นปริมาตรกักเก็บน้ำในโครงการฯ ทั้งสิ้น 160 ลูกบาศก์เมตร ดังนั้นความสามารถสำรองน้ำไว้ใช้ภายในโครงการฯ ประมาณ 4 วัน โดยน้ำในถังดังกล่าวจะใช้เป็นน้ำสำหรับสำรองดับเพลิงด้วย (ภาพที่ 1-4)

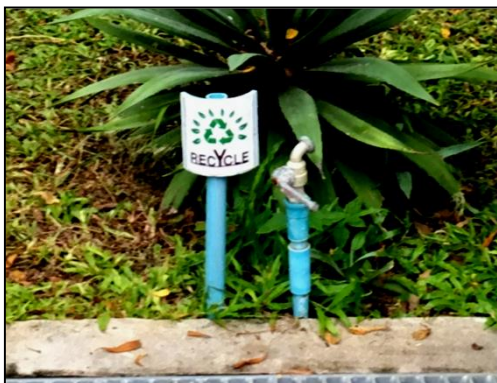
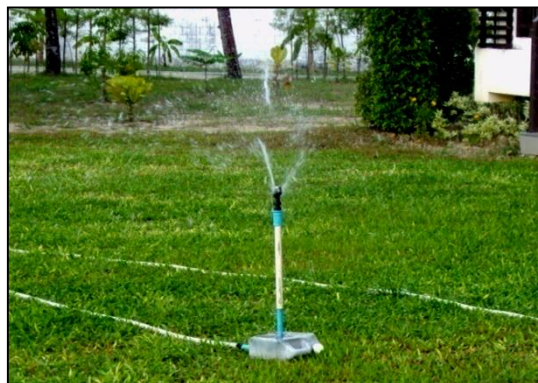
ภาพที่ 1-6 การนำน้ำเสียหลังผ่านการบำบัดมาใช้ในการรดน้ำต้นไม้

น้ำเสียที่ผ่านการบำบัดแล้วทั้งหมดมีปริมาณ 31.36 ลูกบาศก์เมตร/วัน โครงการฯ จะนำมาใช้ประโยชน์ในการรดน้ำต้นไม้ โดยโครงการฯ ต้องการใช้น้ำในการรดน้ำต้นไม้ 35.29 ลูกบาศก์เมตร/วัน สำหรับน้ำส่วนที่ขาดอีก 3.93 ลูกบาศก์เมตร จะถูกทดแทนด้วยระบบน้ำดีต่อไป จะเห็นได้ว่า น้ำทิ้งที่ผ่านการบำบัดแล้วของโครงการฯ จะนำมาใช้รดน้ำต้นไม้ทั้งหมด (ภาพที่ 1-6)

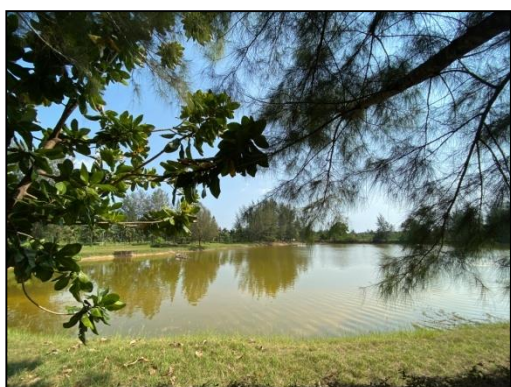
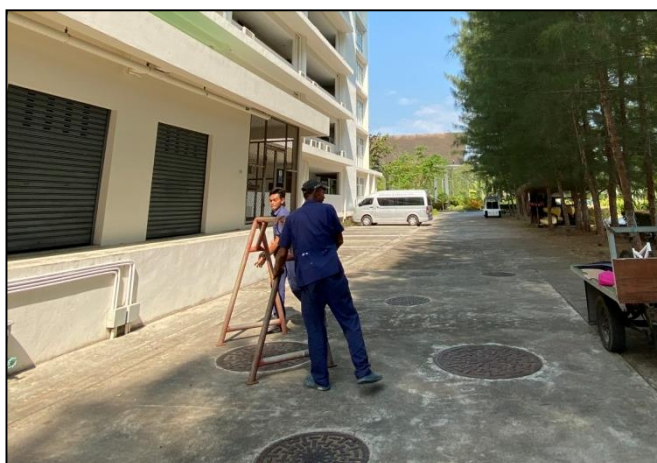
ภาพที่ 1-7 ระบบระบายน้ำ การป้องกันน้ำท่วมและการตรวจสอบระบบฯ ของเจ้าหน้าที่ประจำโครงการฯ

การระบายน้ำฝนของโครงการฯ แบ่งออกเป็น 2 ส่วน คือ จากหลังคาของอาคาร และจากพื้นดินนอกอาคาร โดยน้ำฝนจะถูกระบายจากหลังคาของอาคารลงสู่ท่อระบายน้ำฝน ซึ่งจะต่อไปยังท่อระบายน้ำพร้อมฝาดะแกรงเหล็กดำนอกอาคาร ส่วนการระบายน้ำฝนบนพื้นดินนอกอาคารจะอาศัยลักษณะการระบาย 2 รูปแบบ คือ การไหลซึมลงชั้นใต้ดินตามบริเวณสนามหญ้าและพื้นที่สีเขียว อีกรูปแบบคือ การให้น้ำฝนไหลไปตามความลาดชันของภูมิประเทศ ซึ่งน้ำฝนส่วนนี้จะไหลลงสู่ท่อระบายน้ำที่มีบ่อพักน้ำเป็นระยะอยู่โดยรอบพื้นที่โครงการฯ โดยอาศัยแรงโน้มถ่วงของโลก นำน้ำฝนที่ตกภายในพื้นที่โครงการฯ ทั้งหมดไปหนองไว้ที่ขุมน้ำ (ภาพที่ 1-7)

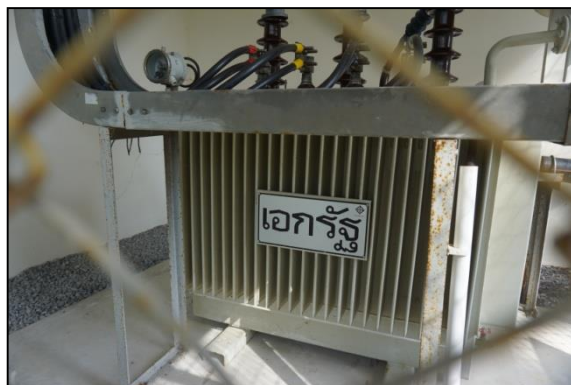
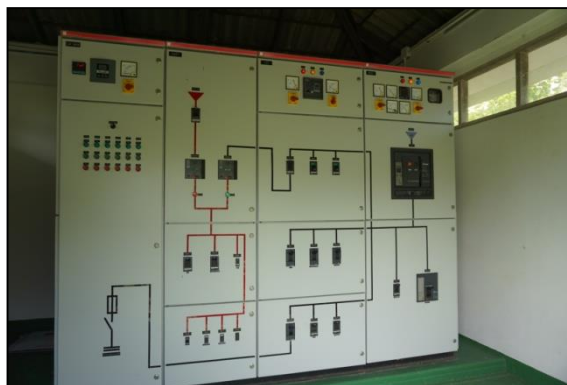
ภาพที่ 1-9 หม้อแปลงไฟฟ้าหลักและแผงจ่ายไฟฟ้าหลักของโครงการฯ

ทางโครงการฯ ติดตั้งหม้อแปลงไฟฟ้าขนาด 315 kVA จำนวน 1 เครื่อง เพื่อลดแรงดันต่ำเข้าสู่แผงจ่ายไฟฟ้าหลัก (Main Distribution Board: MDB) ก่อนจ่ายไฟฟ้าไปยังแต่ละส่วนของอาคาร สำหรับตำแหน่งการติดตั้งหม้อแปลงไฟฟ้าของโครงการฯ อยู่ที่ชั้นที่ 1 (ภาพที่ 1-9)

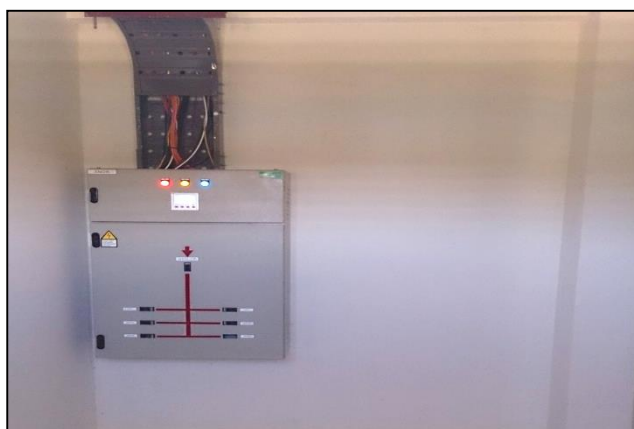
ภาพที่ 1-10 ระบบไฟฟ้าของโครงการฯ

โครงการฯ ได้ติดตั้ง Circuit Breaker: CB ด้านแรงดันต่ำ ที่มีกระแสลัดวงจรมากกว่า 30 kA ซึ่งทำหน้าที่ตัดกระแสไฟฟ้าที่มีค่าสูงจากการลัดวงจรได้ในเวลาที่เหมาะสม และทันเวลาก่อนที่จะเกิดความเสียหาย ส่วนภายในห้องไฟฟ้าจะมีการปิดกั้นที่มั่นคง และมิดชิด และไม่อนุญาตให้ผู้ที่ไม่เกี่ยวข้องเข้าไปในห้องเครื่องไฟฟ้าของโครงการฯ และมีที่ว่างเพียงพอเพื่อการตรวจสอบบำรุงรักษาในส่วนที่เป็นไฟฟ้าแรงต่ำ (ภาพที่ 1-10)

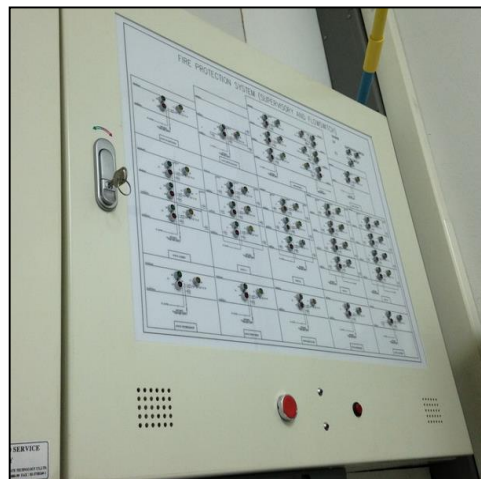
ภาพที่ 1-12 แผงควบคุม (Fire Alarm Control Panel) และแผงแสดงสัญญาณ (Annunciator Panel: ANN)

1.1) แผงควบคุม (Fire Alarm Control Panel: FCP) เป็นส่วนควบคุม และตรวจสอบการทำงานของอุปกรณ์ และส่วนต่าง ๆ ในระบบทั้งหมด ตู้แผงควบคุมจะมีสัญญาณไฟและแสงแสดงสถานะต่าง ๆ บนหน้าตู้ โดยโครงการฯ จะติดตั้งภายในห้องไฟฟ้าของอาคารจำนวน 1 เครื่อง (ภาพที่ 1-12)

1.2) แผงแสดงสัญญาณ (Annunciator Panel: ANN) ทำงานเชื่อมต่อกับแผงควบคุมรวมให้ทำการแสดงสัญญาณการทำงานจากแผงควบคุมรวม โดยโครงการฯ จะติดตั้งภายในห้องไฟฟ้าของอาคารจำนวน 1 เครื่อง (ภาพที่ 1-12)

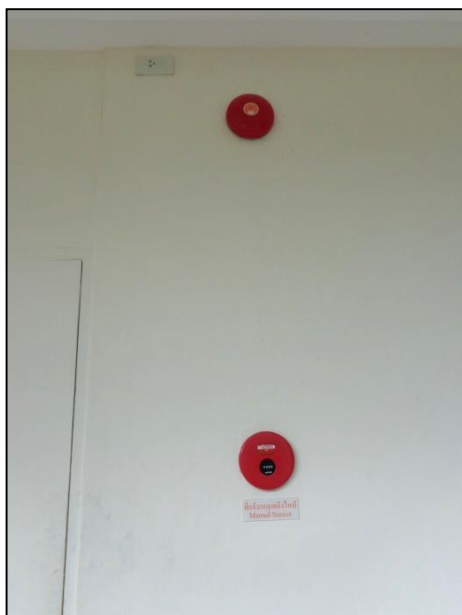
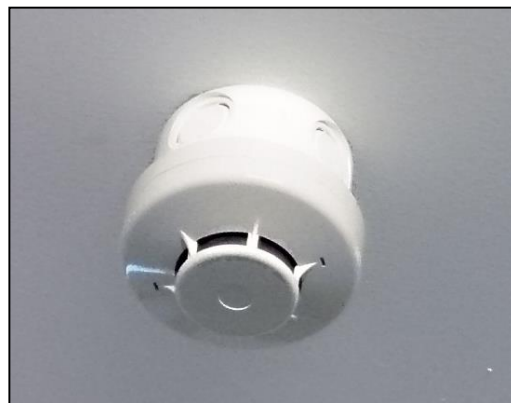
ภาพที่ 1-13 อุปกรณ์แจ้งเหตุเพลิงไหม้แบบมือกด และอุปกรณ์ส่งสัญญาณชนิดกระดิ่ง

1.3) อุปกรณ์แจ้งเหตุเพลิงไหม้แบบมือกด (Manual Station: M) สัญญาณจะส่งไปที่แผงควบคุม เครื่องจะส่งสัญญาณต่อไปยังอุปกรณ์แจ้งเหตุเพลิงไหม้ด้วยเสียง โดยโครงการฯ จะติดตั้งอุปกรณ์แจ้งเหตุเพลิงไหม้แบบมือกดบริเวณบันไดหลักทุกชั้นของอาคาร ชั้นละ 1 จุด (ภาพที่ 1-13)

1.4) อุปกรณ์ส่งสัญญาณชนิดกระดิ่ง (Alarm Bell: B) เมื่อได้รับสัญญาณจากระบบแจ้งเหตุ อุปกรณ์ส่งสัญญาณจะทำหน้าที่ส่งเสียงสัญญาณเตือน โดยอุปกรณ์ส่งสัญญาณชนิดกระดิ่งจะติดตั้งกระจายตามจุดต่าง ๆ ในแต่ละชั้นของอาคาร (ภาพที่ 1-13)

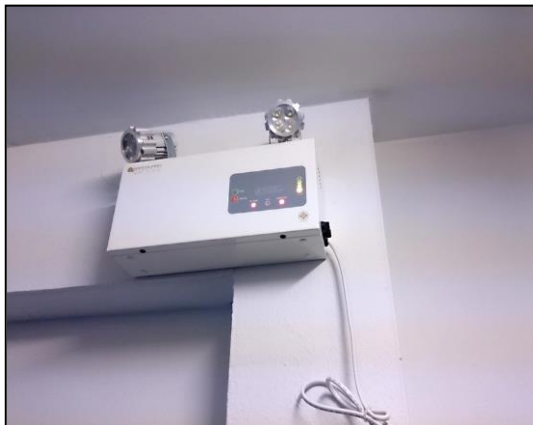
ภาพที่ 1-15 ระบบไฟฟ้าฉุกเฉิน

ทางโครงการฯ จะติดตั้งระบบไฟฟ้าสำรองฉุกเฉินเพื่อให้แสงสว่าง และสามารถมองเห็นทางออกจากอาคารได้ชัดเจนในกรณีที่ไฟฟ้าดับ (ภาพที่ 1-15)

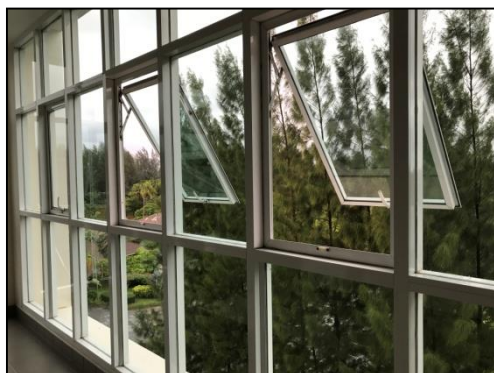
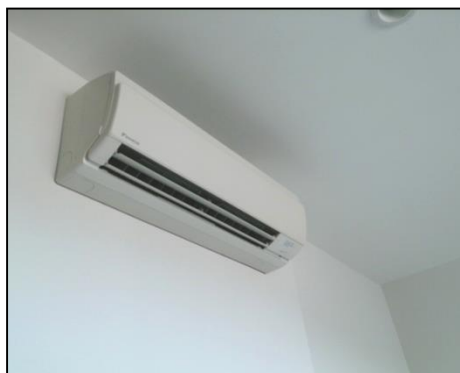
ภาพที่ 1-21 ระบบการระบายอากาศของโครงการฯ

(1) ระบบปรับอากาศ โครงการฯ มีการติดตั้งเครื่องปรับอากาศแบบแยกส่วน (Air Cooled Split System) ตามความเหมาะสมกับขนาดของภาระการทำความเย็น ทั้งนี้จำนวนเครื่องปรับอากาศที่ติดตั้งขึ้นกับขนาดพื้นที่ของห้องนั้น ๆ (ภาพที่ 1-21)

2.1) การระบายอากาศโดยธรรมชาติ จะใช้เฉพาะกับห้องที่มีผนังด้านนอกอาคารอย่างน้อยหนึ่งด้าน โดยจัดให้มีช่องเปิดสู่ภายนอกอาคารได้ เช่น ประตู หน้าต่างหรือบานเกล็ด โดยโครงการฯ ได้จัดให้มีการระบายอากาศโดยวิธีธรรมชาติของบริเวณต่าง ๆ ภายในอาคาร (ภาพที่ 1-21)

2.2) การระบายอากาศโดยวิธีกล จัดให้มีอุปกรณ์ขับเคลื่อนอากาศ เพื่อให้เกิดการนำอากาศภายนอกเข้ามาในการระบายอากาศ (ภาพที่ 1-21)

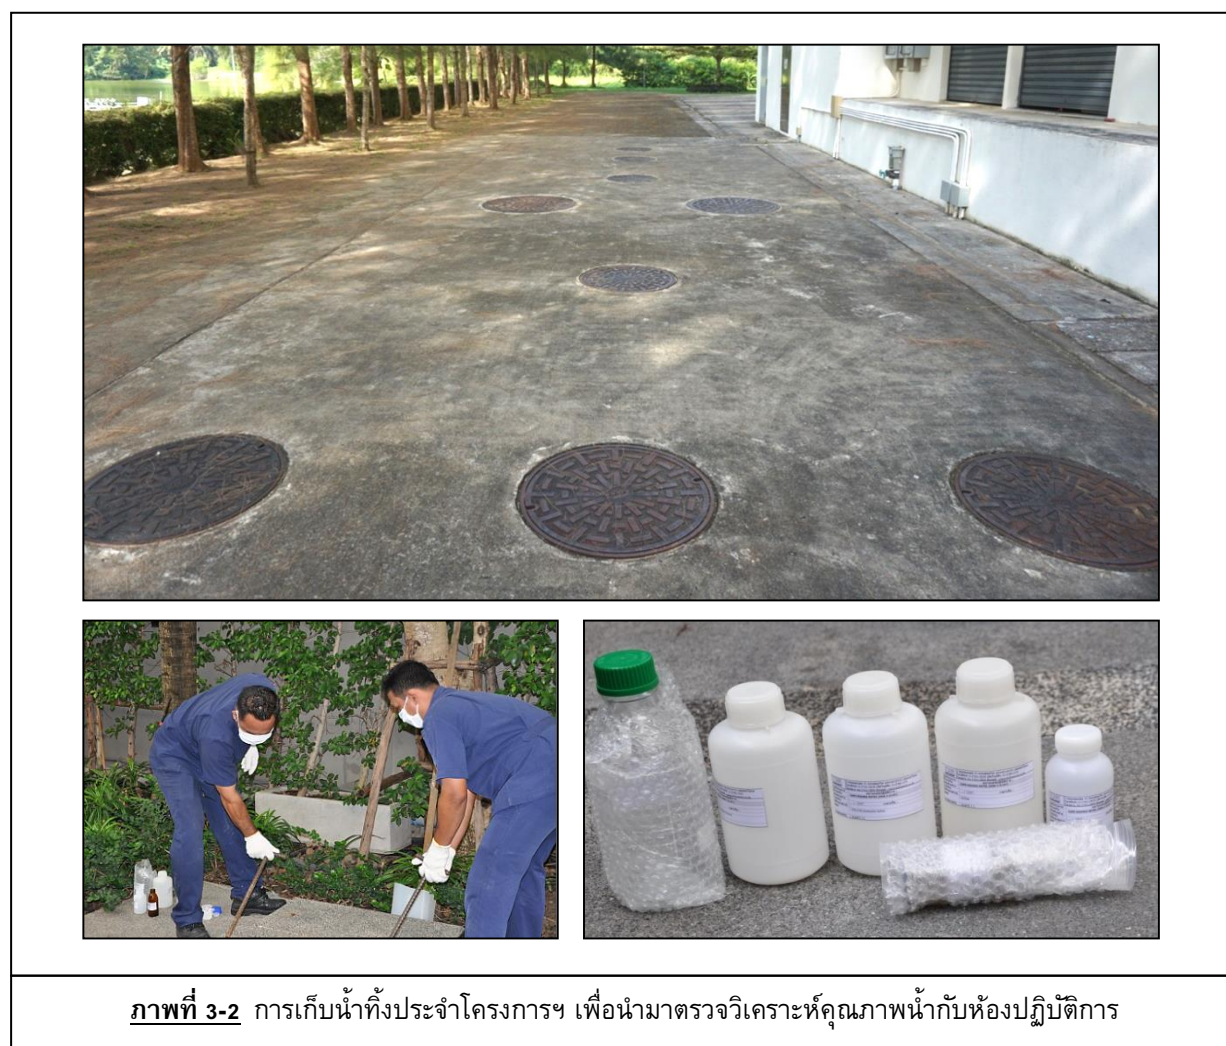
การตรวจวิเคราะห์คุณภาพน้ำทิ้งของโครงการ KANTARY BEACH KHAOLAK 3 ทางโครงการฯ ได้ดำเนินการเก็บตัวอย่างเพื่อตรวจสอบคุณภาพน้ำทิ้งและตรวจสอบประสิทธิภาพในการบำบัดน้ำเสีย ดังแสดงในภาพที่ 3-1 และภาพที่ 3-2
