บทที่ 2

ผลการปฏิบัติตามมาตรการ ป้องกัน แก้ไข และลดผลกระทบสิ่งแวดล้อม

บริษัทปูนซีเมนต์ไทย (ลำปาง) จำกัด โครงการเหมืองแร่ดินอุตสาหกรรมชนิดดินซีเมนต์ ได้ทำการสรุปผลการปฏิบัติตามมาตรการป้องกัน แก้ไข และลดผลกระทบสิ่งแวดล้อม ระหว่างเดือนมกราคม-มิถุนายน 2568 โดยได้รับความเห็นชอบในรายงานการวิเคราะห์ผลกระทบสิ่งแวดล้อมจากสำนักงานนโยบายและแผนทรัพยากรธรรมชาติและสิ่งแวดล้อมเมื่อวันที่ 30 พฤษภาคม 2554 ซึ่งครอบคลุมปัจจัยทางสิ่งแวดล้อมทั้งในระยะเตรียมการ และระยะดำเนินการ ซึ่งครอบคลุมปัจจัยทางสิ่งแวดล้อมที่สำคัญ 4 ประการ ได้แก่

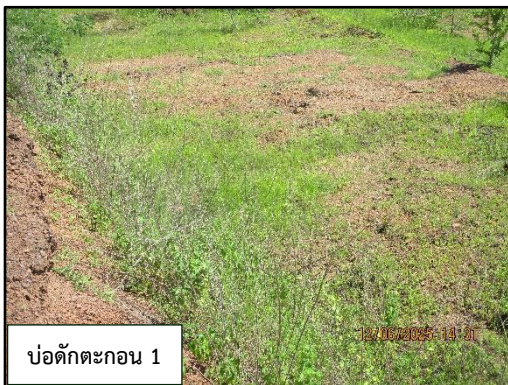
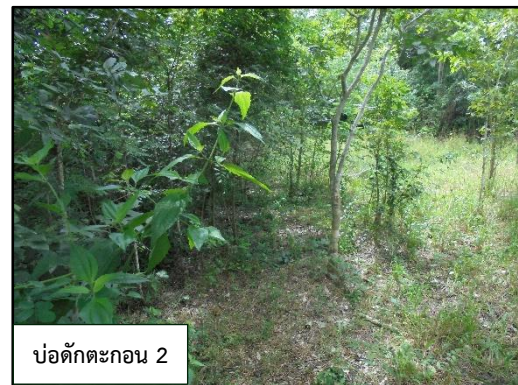
บ่อดักตะกอน 1

บ่อดักตะกอน 2

1.2 อุทกวิทยาและคุณภาพน้ำผิวดิน 1. สร้างบ่อดักตะกอนไว้รองรับน้ำไหลบ่าจากบริเวณพื้นที่ทำเหมือง และพื้นที่รองรับกิจกรรม บริเวณอักษร “บ1” ขนาด 40×60×3 เมตร และ “บ2” ขนาด 40×40×3 เมตร	- โครงการได้กำหนดพื้นที่ ตำแหน่ง และขอบเขตในการทำเหมือง บ่อดักตะกอน “บ1” ขนาด 40×60×3 เมตร และ “บ2” ขนาด 40×40×3 เมตร พร้อมดำเนินการจัดทำคูระบายน้ำ คันดินโดยรอบ ซึ่งเป็นไปตามแผนผังการทำเหมือง	-	- เอกสารแนบที่ 2.8 แผนผังการกำหนดตำแหน่ง และขอบเขตพื้นที่สำหรับการทำเหมือง - ภาพที่ 2.4 บ่อดักตะกอน 1 และ 2

1. ทรัพยากรสิ่งแวดล้อมด้านกายภาพ 1.5 อุทกวิทยาและคุณภาพน้ำผิวดิน (ต่อ) 3. นำน้ำจากบ่อดักตะกอนภายในบริเวณพื้นที่โครงการไปใช้ในการฉีดล้างล้อ ฉีดพรม และรดน้ำต้นไม้ บริเวณภายในพื้นที่โครงการที่เกิดฝุ่นละออง และตามเส้นทางขนส่งแร่บริเวณพื้นที่โครงการและช่วงที่เป็นถนนลาดยาง	- โครงการจะดำเนินการพิจารณานำน้ำในบ่อดักตะกอนมาใช้ประโยชน์ในการฉีดล้างล้อ ฉีดพรมถนนหรือรดน้ำต้นไม้ ขึ้นอยู่กับปริมาณในแต่ละช่วงเวลาตามมาตรการกำหนดอย่างเคร่งครัด	-	- ภาพที่ 2.4 บ่อดักตะกอน 1 และ 2

1. ทรัพยากรสิ่งแวดล้อมด้านกายภาพ 1.5 อุทกวิทยาและคุณภาพน้ำผิวดิน (ต่อ) 7. ตรวจสอบปริมาณตะกอนในบ่อดักตะกอน และคูระบายน้ำ หากพบว่ามีปริมาณตะกอนเกินกว่า 1 ใน 3 ของปริมาณบ่อ และคูระบายน้ำให้ขุดลอกไปเก็บกองไว้ที่บริเวณขุมเหมืองที่จะถมกลับ	- โครงการได้มีการสร้างบ่อดักตะกอนเป็นที่เรียบร้อยแล้ว โดยระหว่างเดือนมกราคม-มิถุนายน 2568 ยังไม่เกิดการตื้นเขินของบ่อดักตะกอน ซึ่งทางโครงการมีการตรวจสอบปริมาณตะกอน เป็นประจำอย่างต่อเนื่องทุกเดือน เพื่อไม่ให้เกิดการตื้นเขิน และจะดำเนินการขุดลอกในกรณีที่ตะกอนสูงเกินกว่า 1 ใน 3 ของปริมาตรบ่อ	-	- ภาพที่ 2.4 บ่อดักตะกอน 1 และ 2
